**EVALUACIÓN DE LA VULNERABILIDAD FÍSICO
ESTRUCTURAL DE EDIFICIOS DE USO PÚBLICO
EN EL MUNICIPIO DE ACATENANGO, CHIMALTENANGO**

**Presentada por Daniel Eduardo Galindo Arévalo
Al conferírsele el Título de Arquitecto
en el Grado Académico de Licenciatura**

Julio 2008

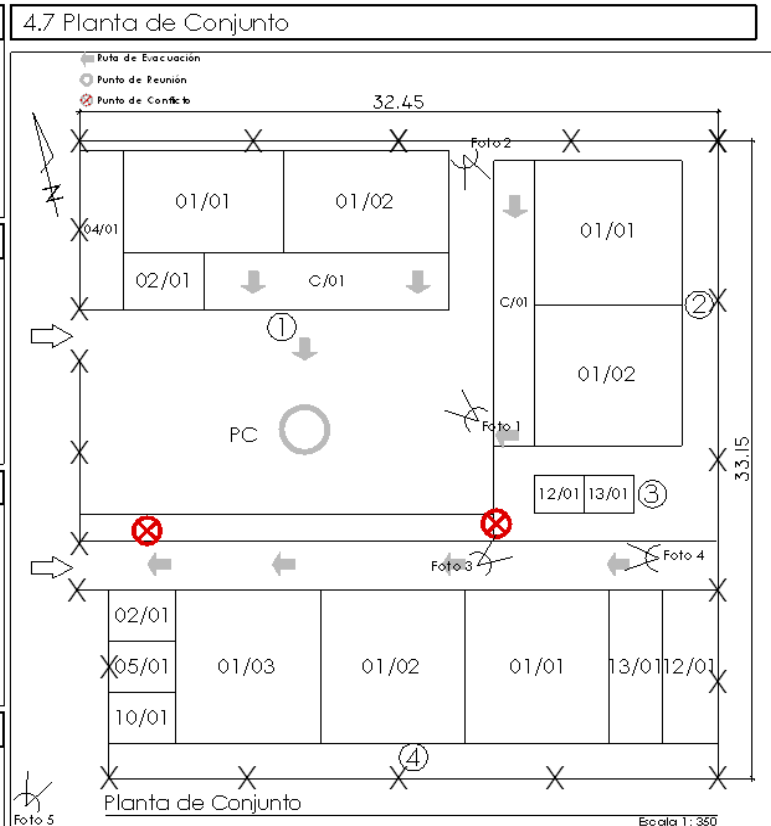
Foto No.1
 Vista del módulo 1, el cual tiene dos aulas y una oficina, además se construyó un área anexa para la cocina, no presenta deterioro mayor en sus elementos aunque su construcción data de 1992.

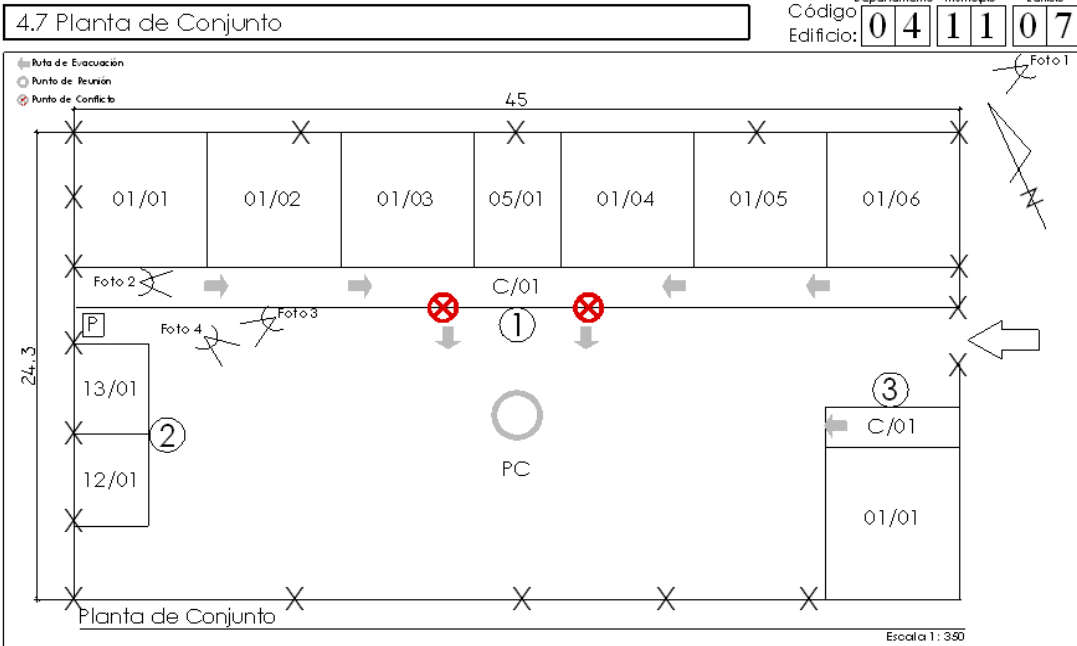
Descripción:
 Vista lateral del edificio que colinda a una calle de terracería, existe la amenaza de corrientes de agua pluvial que puede afectar las paredes y cimientos.

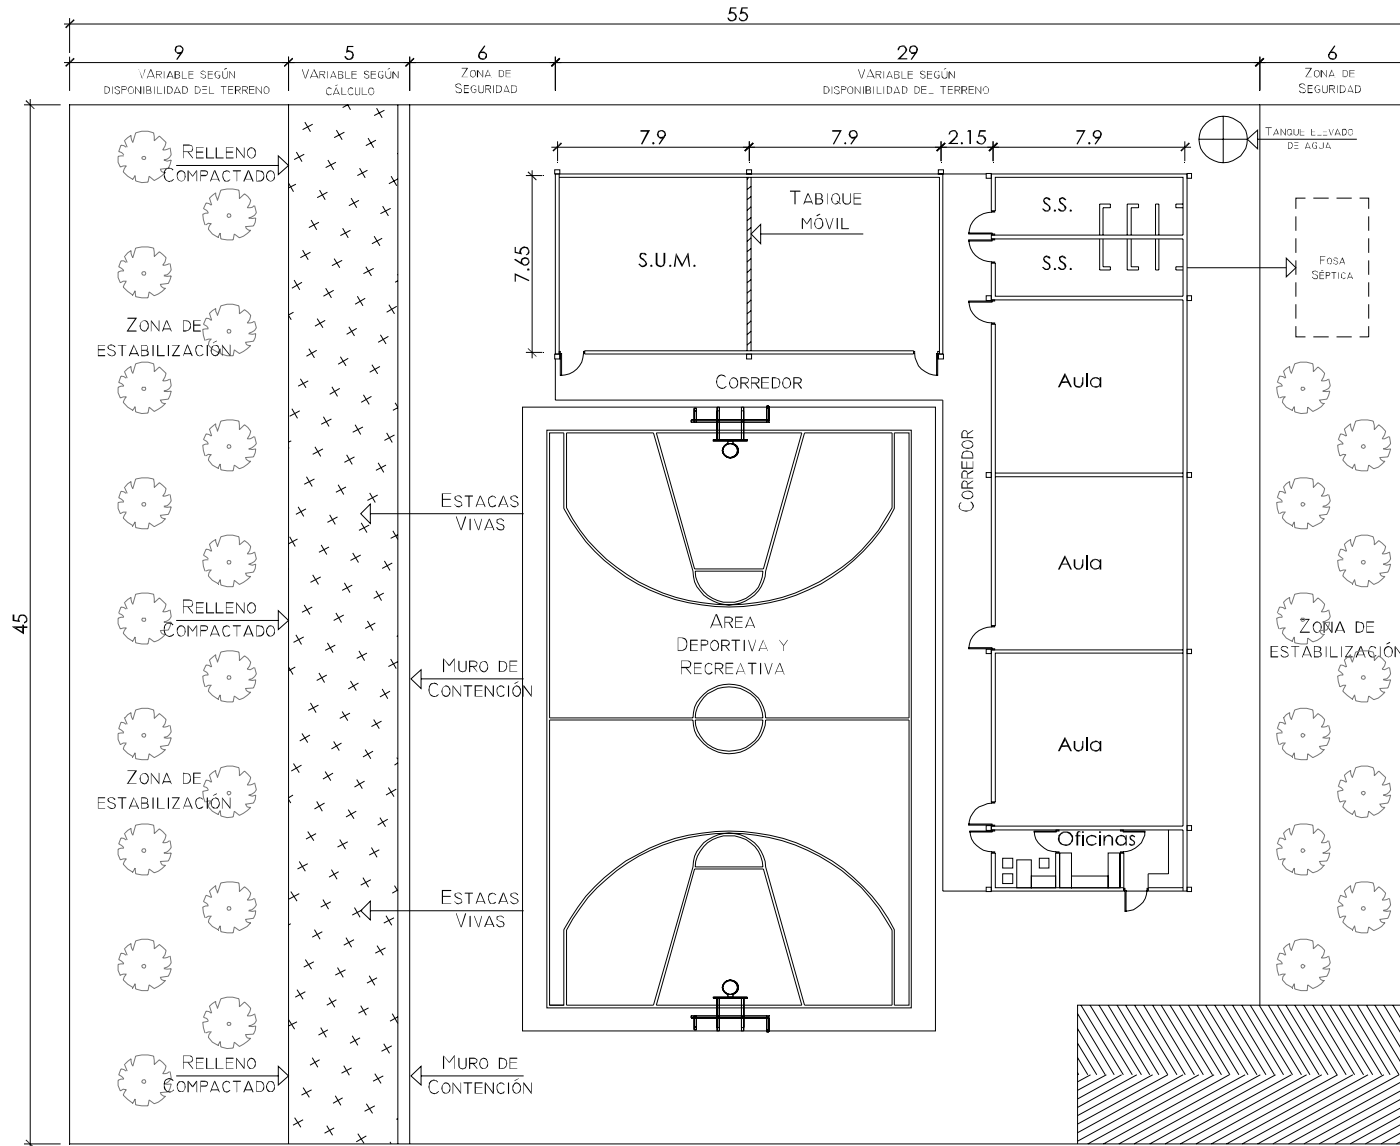
Debido a la topografía de la región, en el predio existe algún lado con un corte en el talud, la pendiente oscila entre 10 y 30 grados, se recomienda hacer el corte a 45 grados para luego rellenarlo con material selecto y compactado. La cimentación es la típica con cemento corrido y torta de cemento, para el marco estructural se recomienda columnas independientes a sea de concreto reforzado, de metal ancladas a una base de concreto reforzado, la estructura de techo se debe anclar a las columnas para que todos los elementos formen una sola estructura. Los muros de mampostería de block reforzada con pines de hierro, deben ser sólo de cerramiento reforzados con una capa de fibra de vidrio tratada con resina. Las puertas de marco y cerramiento metálico con abatimiento hacia fuera del ambiente, las ventanas de marco y estructura metálica y cerramiento de vidrio. Se recomienda un cielo falso de estructura de aluminio y planchas de fibra mineral y cubierta de lámina metálica. En cuanto a las dimensiones se recomienda un predio de 45x65m, área de aulas, salón de usos múltiples y módulo de baños.
