**Universidad de San Carlos de Guatemala  
Facultad de Arquitectura  
Centro de Investigaciones**

**EVALUACIÓN DE LA VULNERABILIDAD FÍSICO  
ESTRUCTURAL DE LOS EDIFICIOS DE USO PÚBLICO  
EN CATARINA Y EL RODEO, SAN MARCOS**

**Presentada por Rafael López Velásquez  
Al conferírsele el Título de Arquitecto  
en el Grado Académico de Licenciatura**

**Agosto 2008**

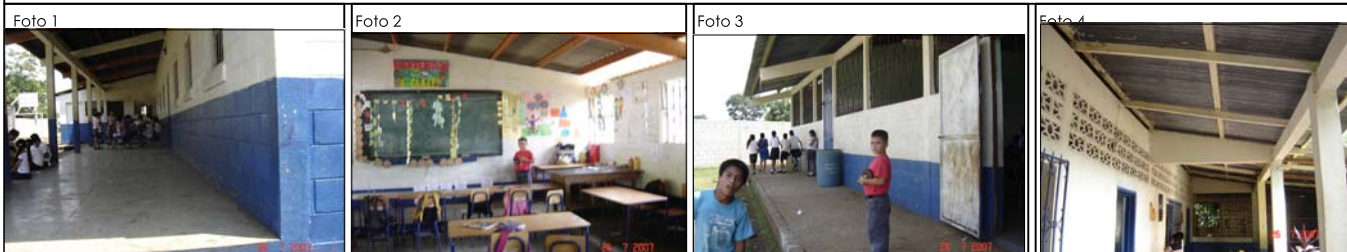
5.2 Secuencia Fotografica del Edificio evaluado.

Foto 1  
 Descripción. en esta foto se ve el estado del piso se encuentra bien no tiene daños por ninguna de las amenazas.

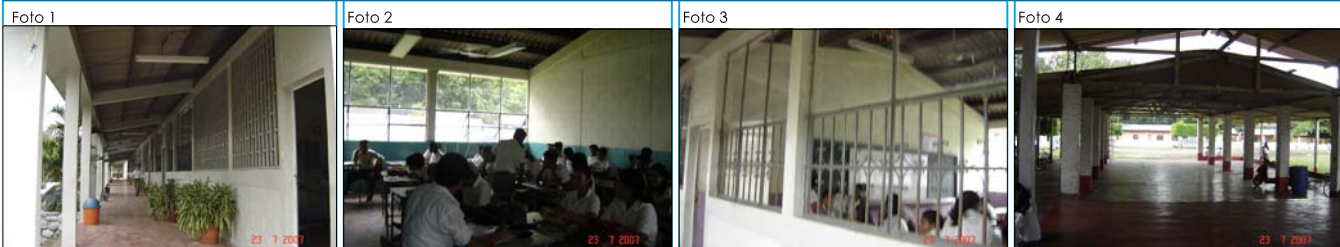
5.2 Secuencia Fotografica del Edificio Evaluado

Foto 1  
 Descripción  
 El piso no presenta daños, las vigas la cubierta y toda la estructura es bien.

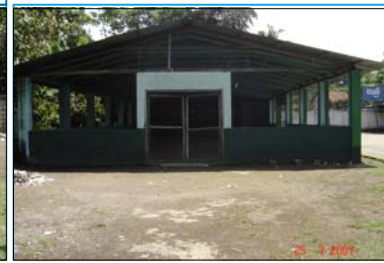
Descripción  
 La ponderacion esta basada en el estado del edificio el deterioro es parte de no darles mantenimiento.

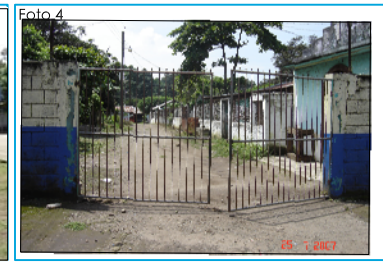
Descripción  
 La amenaza por sismo se considero por el deterioro

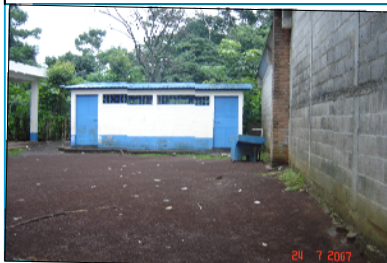
Descripción  
 La vulnerabilidad por deslizamiento en este edificio es bajo este es un patio interior entre el edificio nuevo y el antiguo, pero su cimentación esta oculta no presenta daños

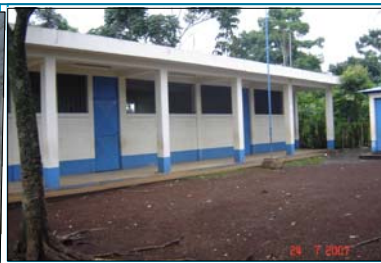
Descripción  
 La foto muestra la fachada interior de esta extensión de la escuela en un simulacro que realizo la conred este edificio escesario para esa practica no tiene daños en su estructura.

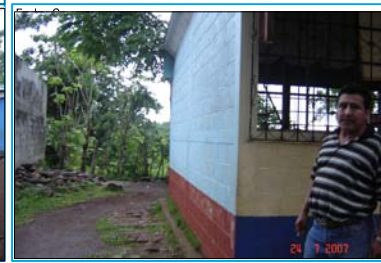
Descripción  
 En el fondo de el predio se ve un terreno que colinda con el edificio pero este no representa amenaza, en deslizamiento.

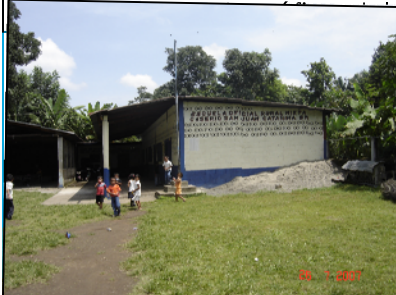
Descripción  
 En la foto se observa la fachada de esta escuela que esta en esta comunidad y que no presenta daños por ninguna de la amenazas que existen.

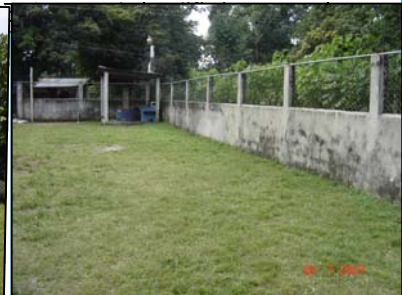
Descripción  
 Esta es la vista de una de las partes exteriores de la escuela es época lluviosa y no se han registrado daños por lluvias.

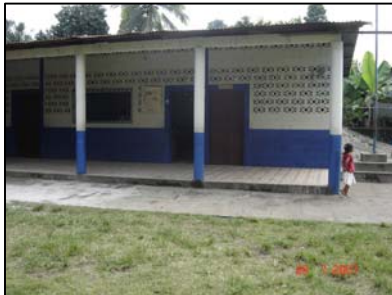
Descripción  
 Se están haciendo algunas reparaciones en los muros como de rellenar algunos agujeros o daños que tiene en el piso pero por deterioro.

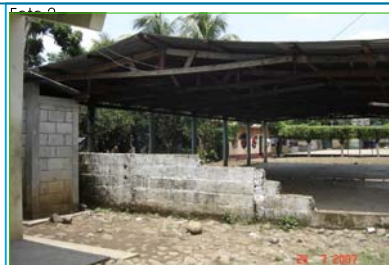
Descripción  
 aqui tambien hay otos baños para hombres este instituto lo tienen muy abandonado no se pudo saber porque esta en estas condiciones y claro su vulnerabilidad es alta por el deterioro

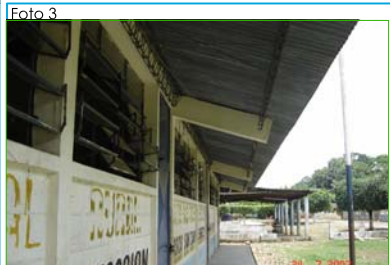
Descripción  
 la estructura de la cubierta se ve bien pero le hace falta mantenimiento porque sino en poco tiempo habra nesecidad de cambiarla los muros estan bien no tienen daños por sismos o actividad volcanica. pero si le falta atencion

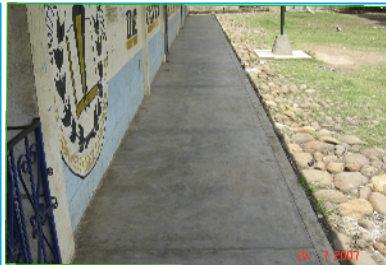
Descripción  
 el piso esta bien no tiene daños pero su puertas ya nesecitan reparacion

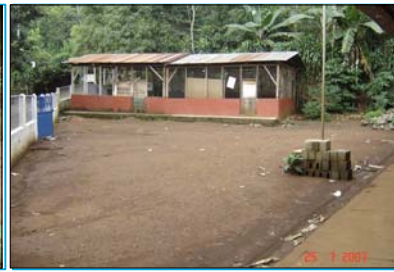
Descripción  
 Es necesario que se le ponga atención al deterioro que esta sufriendo este edificio por que las amenazas de riesgo bajen.

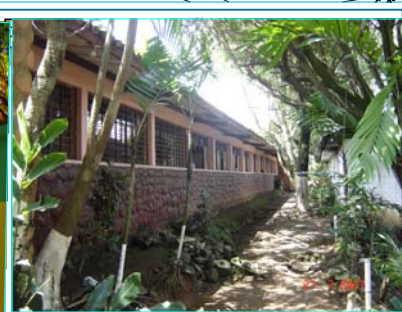
Descripción  
 esta es una de las fotos tomada dentro del predio se ve toda su cimentacion sin daños tiene buena ventilación .

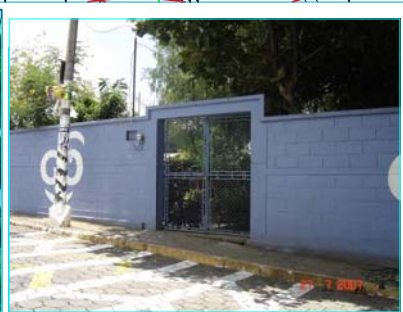
Descripción  
 esta es la puerta principal de la escuela no se han registrado saños por deslizamiento ni por inundaciones. solo han sentido movimientos sísmicos.

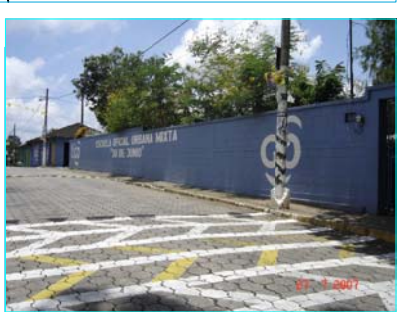
Descripción  
 esta es otra foto donde se puede apreciar las calles estan todas adoquinadas para poder transitar no tiene daño .

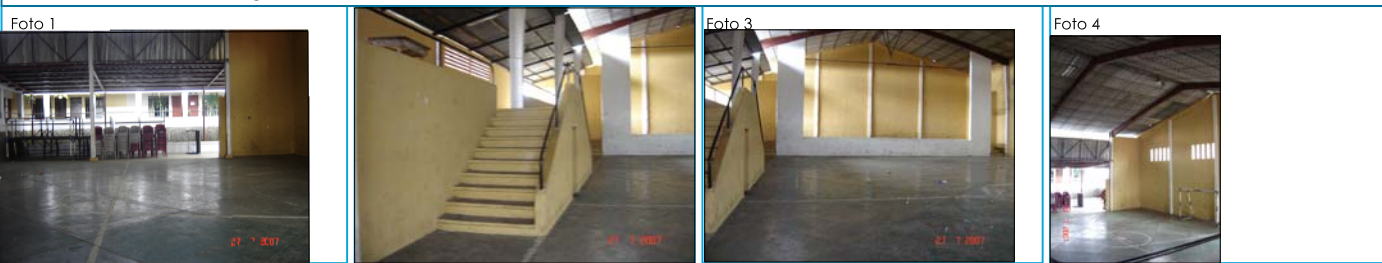
5.2 Secuencia Fotografica del Edificio evaluado.

**Foto 1**  
 Descripción esta es la entrada al fondo se ve las oficinas de la supervision educativa. el piso del salon son planchas de concreto fundido en el lugar y se encuentra en buen estado no tiene daños.

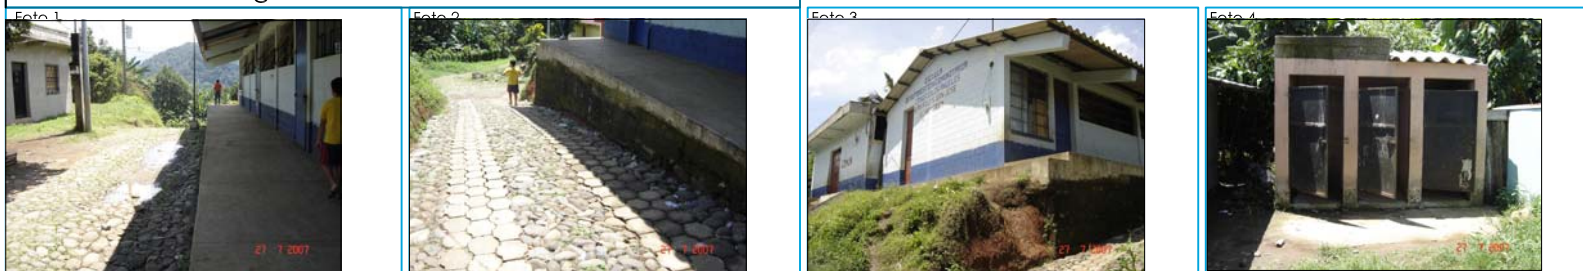
3.5 Secuencia Fotográfica del Entorno del Edificio evaluado.

Descripción  
 Esta escuelita la administra PRONADE cuenta con tres aulas para atiende a 150 alumnos este edificio si lo tienen abandonado

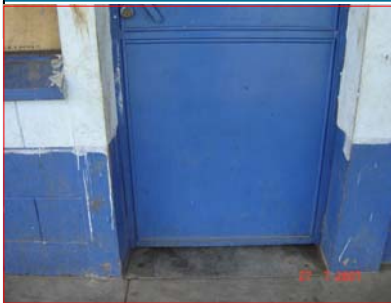
Descripción  
 las puerta y ventanas estan deterioradas pero se puede reparar con pintura.

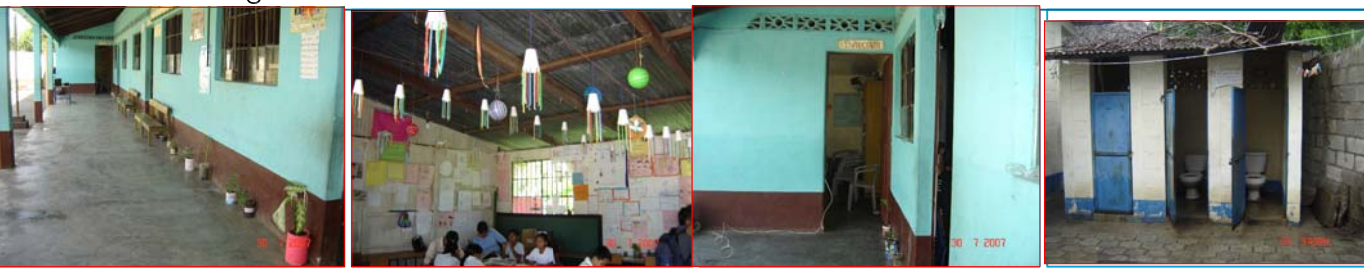
5.2 Secuencia Fotografica del Edificio a evaluar.

<p><b>Descripción</b>                  El piso es torta de cemento pero no se encuentra en mal estado no tiene undimientos tampoco presenta grietas.</p>	<p><b>Descripción</b>                  esta es el interior de una de las aulas donde se ven las paredes no tienen daños, la ventaneria si le faltan vidrios la cubierta esta bien no tiene daños.</p>	<p><b>Descripción</b>                  las puertas son de madera y no estan apolladas sus bisagras estan completas.</p>	<p><b>Descripción</b>                  esta es el area de los baños las puertas son de metal estas si ya estan un poco oxidadas requieren de mantenimiento.</p>
--	---	---	---

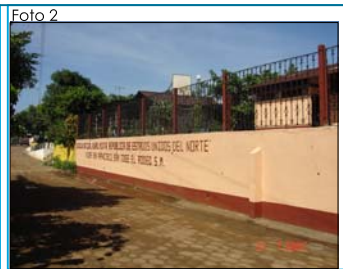
Descripción  
 esta es otra vista de norte a sur parte exterior de la escuela. en epocas de lluvia el agua dreña muy bien no se reposa no causa daños.-

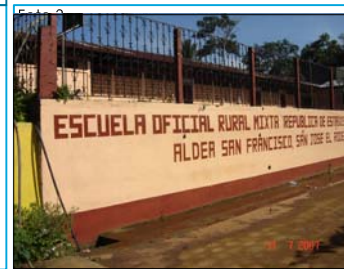
Descripción  
 aqui se puede ver uno de los tragantes de aguas pluviales que no permite que las aguas se acumulen provocando inundacion en las calle tiene a lo largo de la calle frente a la escuela tres tragantes

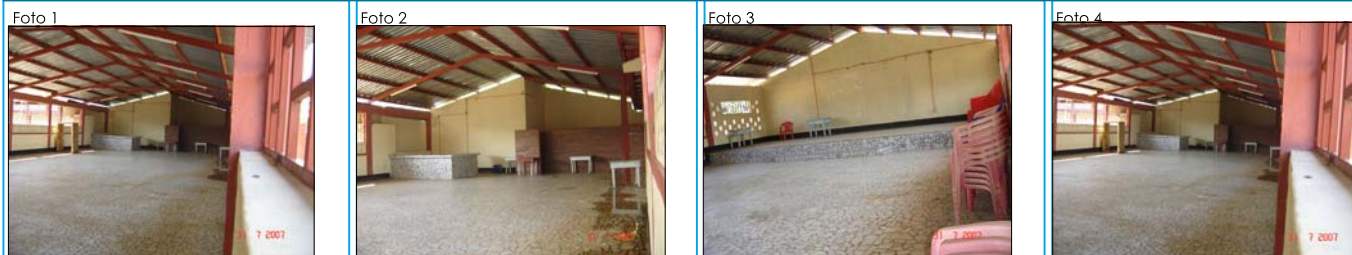
Descripción  
 el piso es de cerámico se ve sin daños  
 la ventanaería solo es enrejado de hierro  
 sin usar vidrio.
