**EVALUACIÓN DE LA VULNERABILIDAD  
ESTRUCTURAL EN EDIFICIOS DE USO  
PÚBLICO DEL MUNICIPIO DE TAJUMULCO,  
SAN MARCOS**

Presentado por: Hardany E. Navarro Miranda  
Al conferírsele el Título de Arquitecto

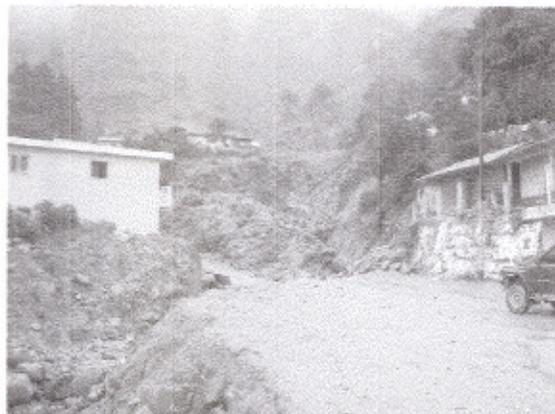
FOTOGRAFIA 5:  
VISTA DEL RASTRO QUE DEJO EL PASO DEL FLUJO

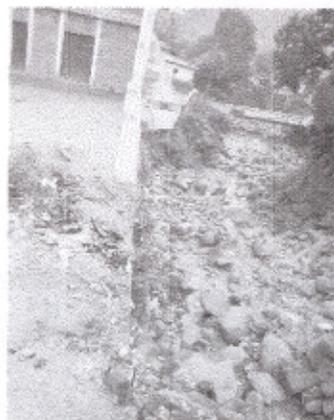
FOTOGRAFIA 6:  
VISTA DE LOS DAÑOS PROVOCADOS POR EL FLUJO

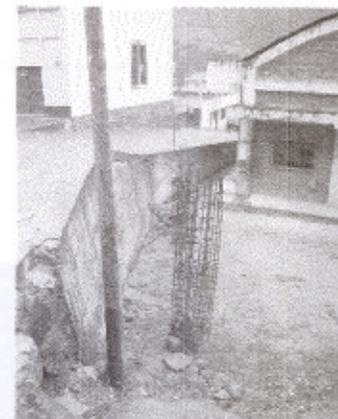
FOTOGRAFIA 7:  
ESTRUCTURA EXPUESTA DE LA AMPLIACION

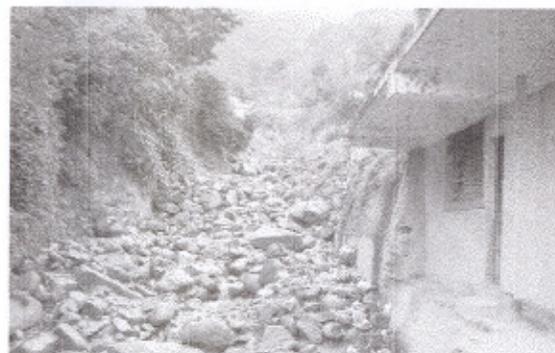
FOTOGRAFIA 8:  
DAÑOS EN LOS LOCALES QUE ESTAN EN LA PARTE INFERIOR

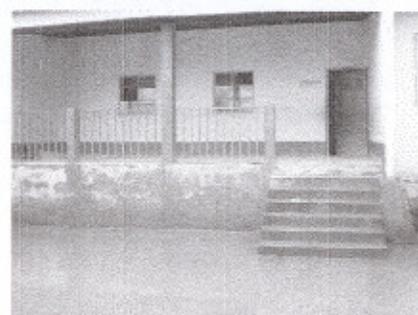
FOTOGRAFIA 1:  
vista donde se observa el cambio de nivel de las  
las plataformas, y cómo la humedad predominante en las paredes del  
edificio evaluado. Deterioro físico en su mayoría.

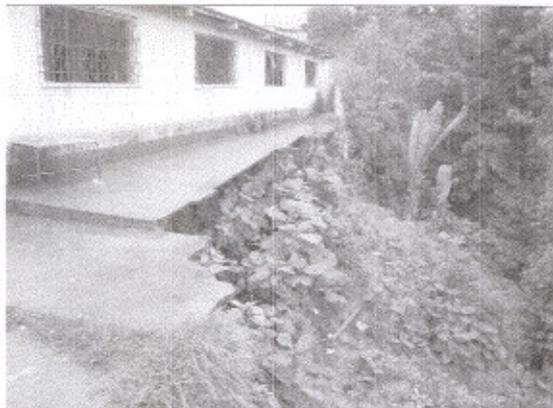
**FOTOGRAFIA 2:**  
Deslizamiento provocado por fuertes lluvias, provocando socavamiento bajo la estructura del edificio, debilitando la cimentación de éste.

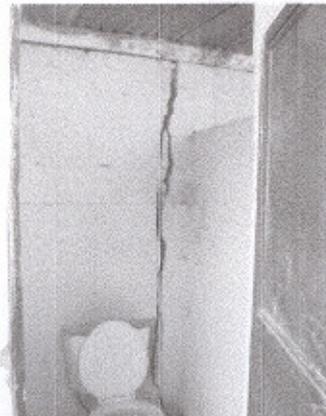
**FOTOGRAFIA 3:**  
Daño estructural debido a el asentamiento diferencial del suelo.

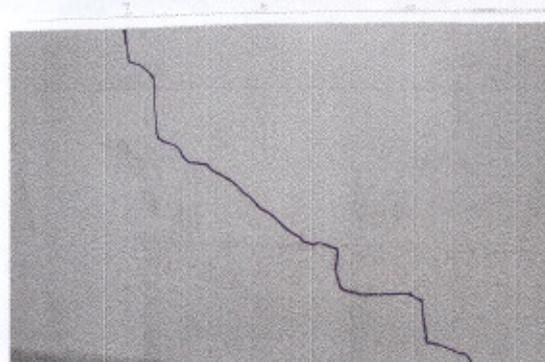
**FOTOGRAFIA 9:**  
Grietas formadas por debilitamiento de la cimentación del edificio.

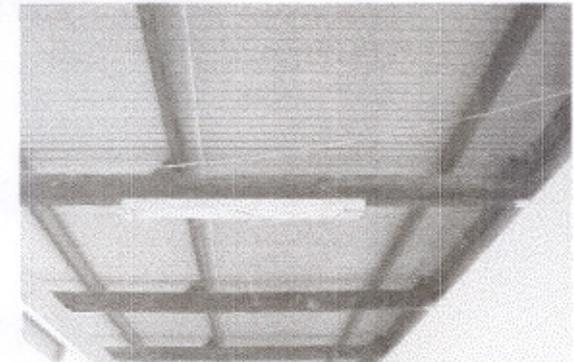
**FOTOGRAFIA 10:**  
Estructura portante del edificio en regular estado con las instalaciones expuestas.

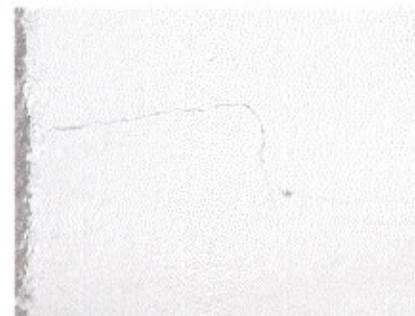
FOTO No. 1  
GRIETA EN PARED, DEBIDO AL ASENTAMIENTO DIFERENCIAL DEL SUELO.

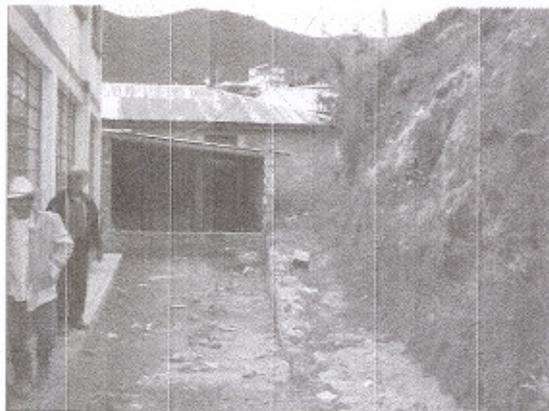
TALUD EL CUAL AMENAZA LAS AULAS DE LA ESCUELA.

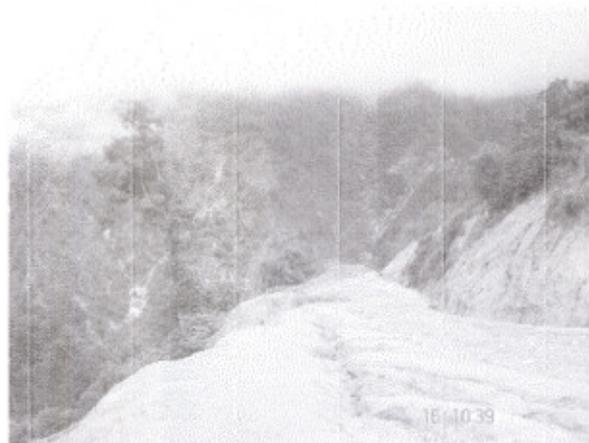
FOTOGRAFIA 8  
 VISTA DEL ACCESO EN MAL ESTADO AL CASERIO MONTE PERLA
