Evaluación de la Vulnerabilidad
Físico-Estructural de los Edificios
de uso Público Tejutla, San Marcos.

TESIS DE GRADO PRESENTADA A LA JUNTA
DIRECTIVA DE LA FACULTAD DE ARQUITECTURA POR

Guatemala, Octubre 2,008

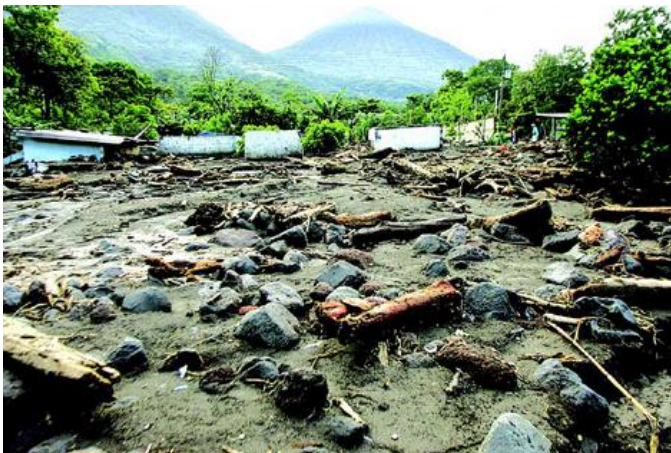
Fotografía 2 El Horizonte, Tejutla, San Marcos, Tormenta Stan

En Tejutla la mayoría de muertes fueron provocadas por deslizamientos, correntadas de agua, lodo y escombros, muchas de estas construcciones ubicadas en áreas de riesgo y con un alto índice de vulnerabilidad.

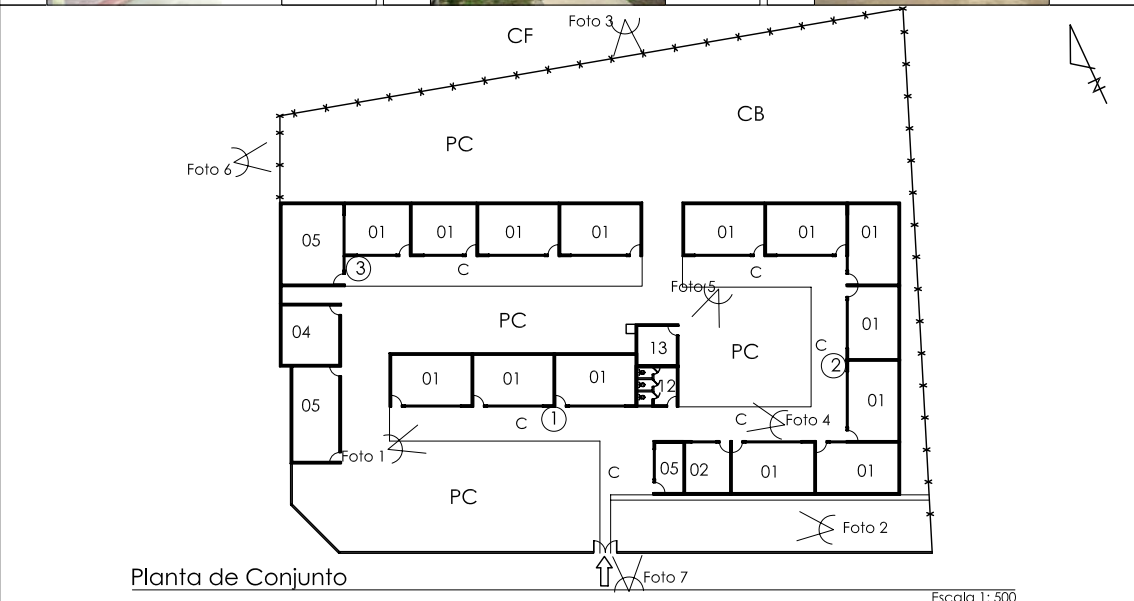
Descripción: Vista a uno de los corredores del modulo 2, se puede apreciar el buen estado de estos elementos de circulación, los cuales son espaciosos y cubiertos.

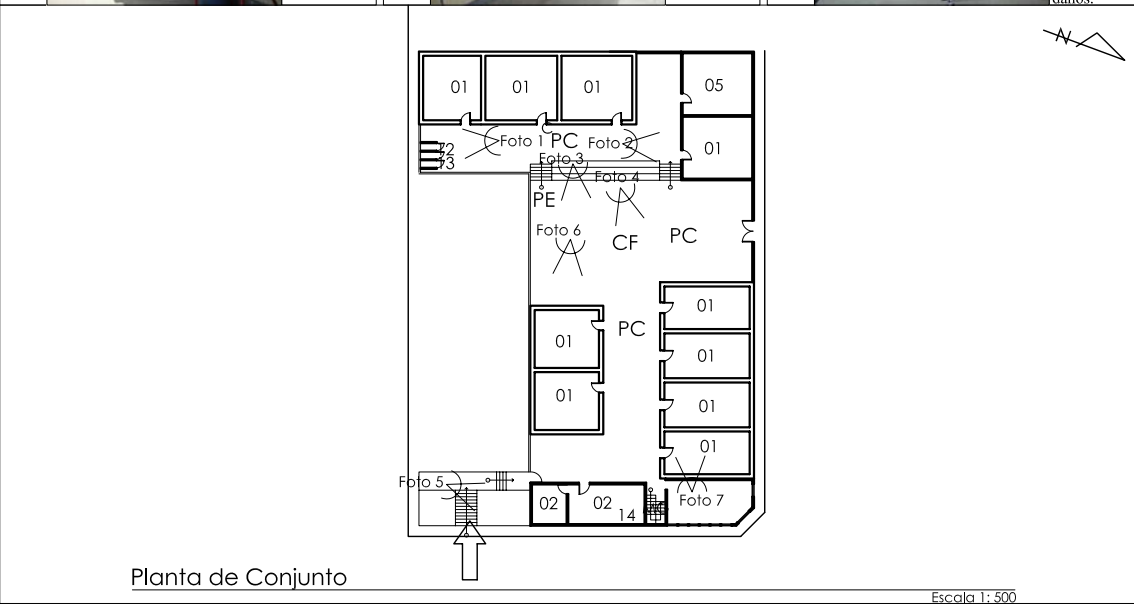
Foto No. 4	Foto No. 5	Foto No. 6	Foto No. 7
Descripción: El establecimiento cuenta con una cancha deportiva, la cual tiene acceso directo a una calle principal, constituyendose esta como vestibulo del lugar.	Descripción: Uno de los modulos del edificio es de 4 niveles y de sistema constructivo antisísmico, de mamposteria de block de pomes, aunque presenta un mal diseño arquitectonico, su sistema estructural no presenta daños.	Descripción: El centro educativo cuenta con una puerta hacia la colindancia, prevista ante cualquier tipo de emergencia, siendo un templo evangelico el que se ubica en la vecindad.	Descripción: Vista desde el 4 piso del modulo principal, donde se observa el estado de las cubiertas, siendo estas de lamina de zinc, no presentando mayores daños.

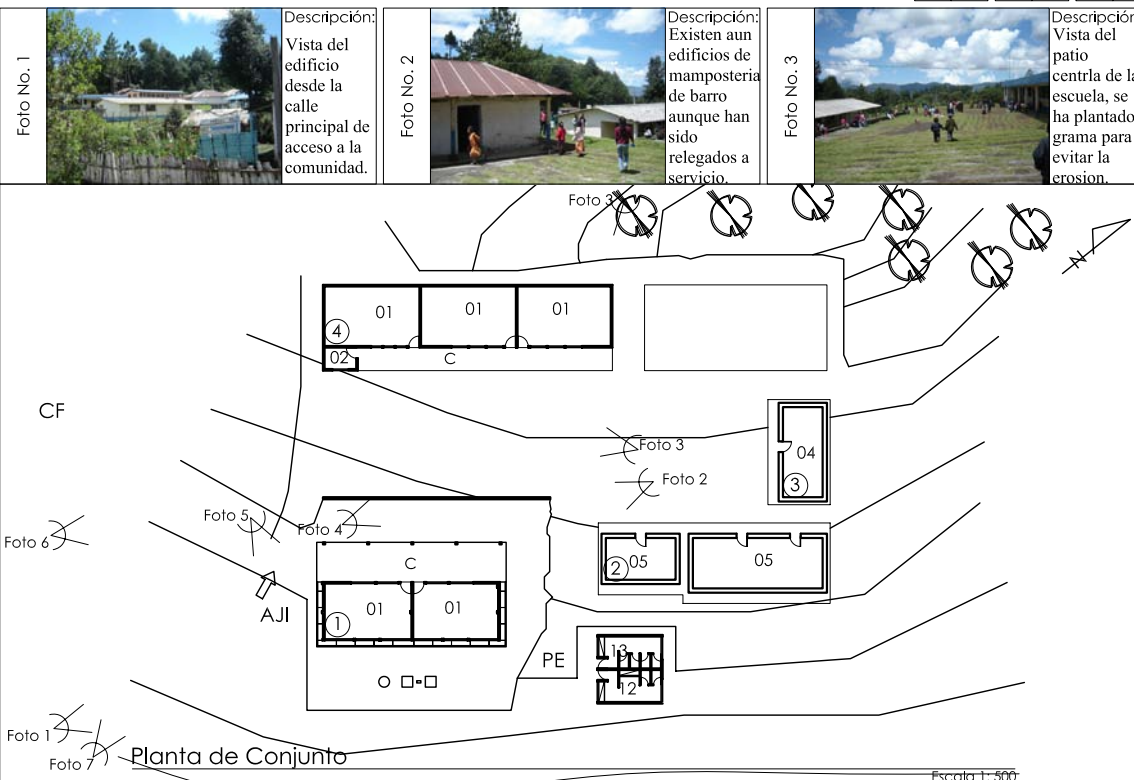
<p>Foto No. 4</p>	<p>Foto No. 5</p>	<p>Foto No. 6</p>	<p>Foto No. 7</p>
<p>Descripción: El edificio cuenta con obras estructurales de mitigación como los muros de contención, aunque estos no han sido aplicados en todo el perímetro de las áreas de corte.</p>	<p>Descripción: Vista de los juegos para los niños, y de la cerca perimetral de madera, al fondo se puede observar la topografía inclinada del lugar, aunque con pendientes no muy pronunciadas.</p>	<p>Descripción: Vista de la escuela desde el campo de fútbol colindante, puede observarse que la pendiente del terreno a pesar de contar con algún grado de inclinación no representa un riesgo alto ante deslizamientos.</p>	<p>Descripción: Vista de la escuela desde el puente de acceso a este equipamiento, cabe mencionar que es abundante la presencia de árboles lo que disminuye el riesgo por deslizamientos.</p>

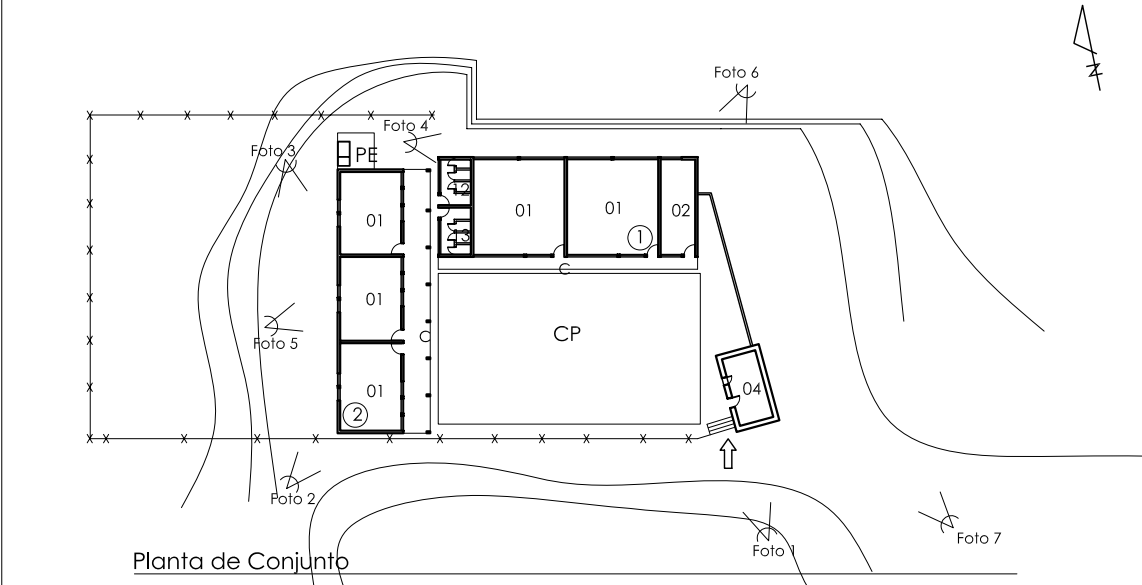
Descripción: Vista del lado posterior del edificio, el muro talud de la plataforma no cuenta con obras estructurales de mitigación, y estando a menos de 5 metros de separación de éste muro.

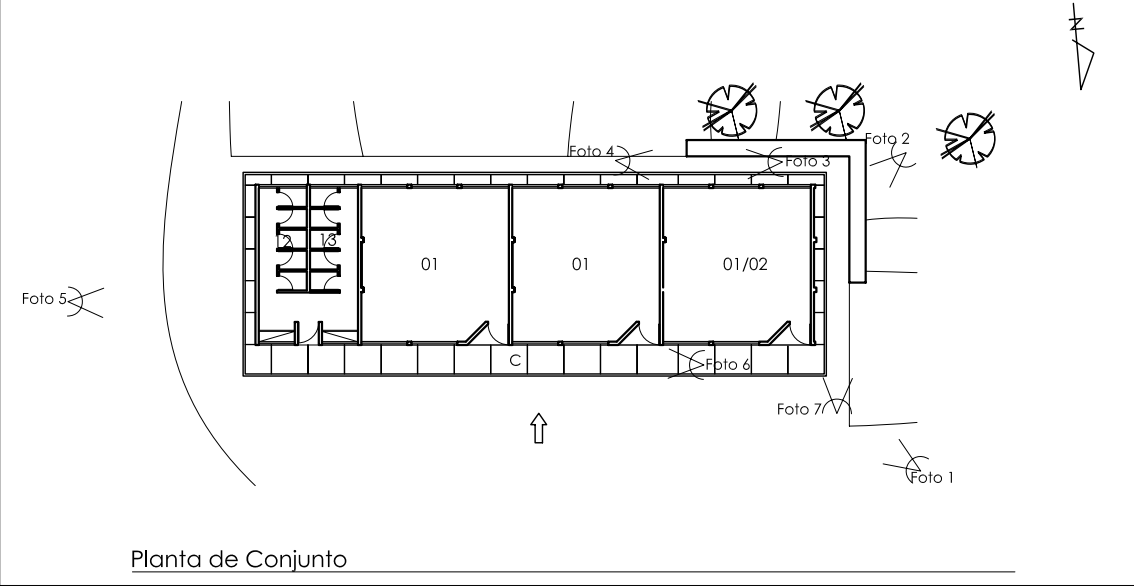
Foto No. 4 Descripción: El muro de contención, a pesar de ubicarse a lo largo de todo el corte fué ubicado y culminado solo en la parte donde el corte en ladera alcanza el punto mas alto, hasta donde se consideró una altura de derrumbe significativa.

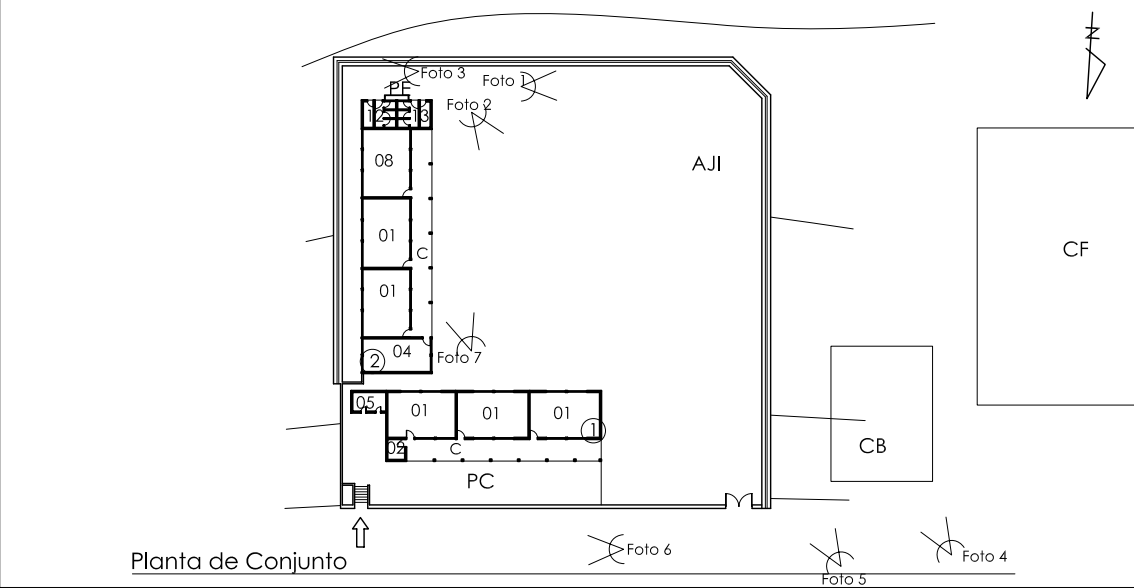
Foto No. 4		Descripción: Vista lateral del edificio, luego de dos meses de limpieza y evacuación de residuos, la escuela pudo empezar a utilizarse nuevamente.	Foto No. 5		Descripción: Vista superior del edificio en estudio, se construyó un muro como obra estructural de mitigación de riesgo a inundación, después de la tormenta Stan.	Foto No. 6		Descripción: Vista de la carretera principal de acceso al centro poblado, éste centro poblado como los ubicados en este sector, están en alto riesgo de quedar incomunicados por vía terrestre al momento de un desastre, como ocurrió para la tormenta Stan.	Foto No. 7		Descripción: Vista lateral del modulo 2, reconstruido y restaurado después de la tormenta Stan, lo que cubrió muchos daños y deterioros ocasionados por tal tormenta.
------------	--	--	------------	--	--	------------	--	---	------------	--	---
