Facultad de Arquitectura  
"Revalorización de la estación de la Policía Nacional, Interior Instituto Adolfo V. Hall Central"  
Tesis Presentada por Darren José Osorio Matul  
Al conferírsele el título de Arquitecto  
Guatemala de la Asunción, octubre 2008.

"REVALORIZACIÓN DE LA ESTACIÓN DE LA POLICÍA NACIONAL, INTERIOR INSTITUTO ADOLFO V. HALL CENTRAL"

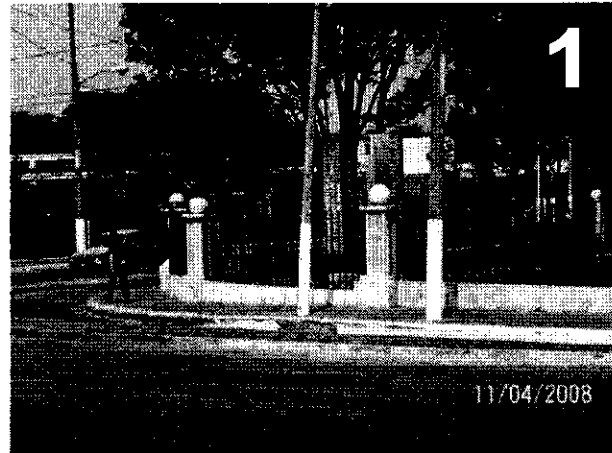
1.- Sobre la 7ª. Avenida frente al Museo de Arqueología y Etnología, se puede observar el daño que sufre la banqueta, este ocasionado por el paso de vehículos muy grandes, que al girar y por el poco ángulo de giro existente; pasan encima de la misma.

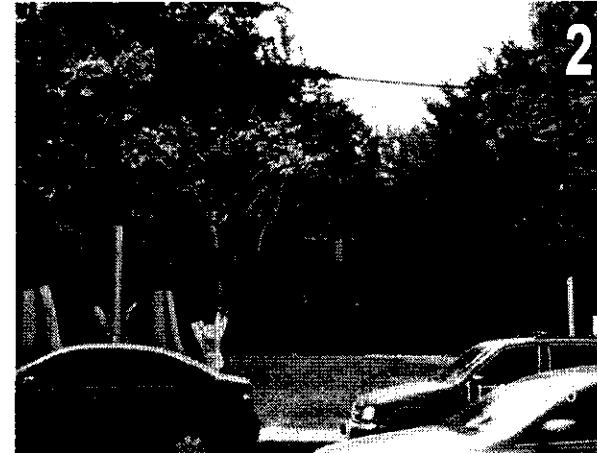
2.- Muro de colindancia del Instituto Técnico Vocacional "Dr. Imrich Fishmann", con daños conceptuales provocados por vandalismo y por falta de mantenimiento, el jardín ubicado en la banqueta, se encuentra en estado de abandono.

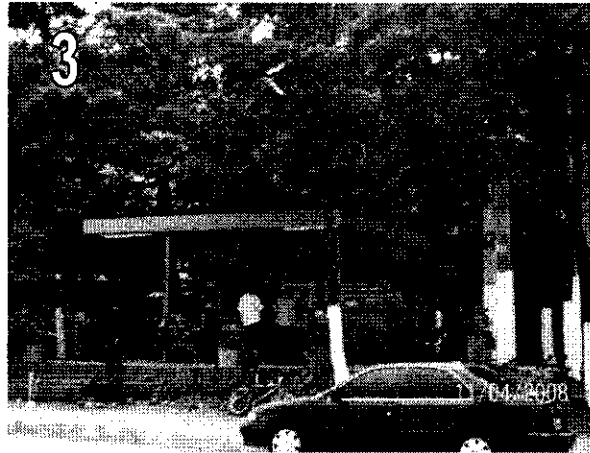
3- Se observa una caseta de venta de comida informal, dentro del área de banqueta del Instituto Técnico Vocacional "Dr. Imrich Fishmann", a un costado del ingreso del mismo, y del edificio en estudio.

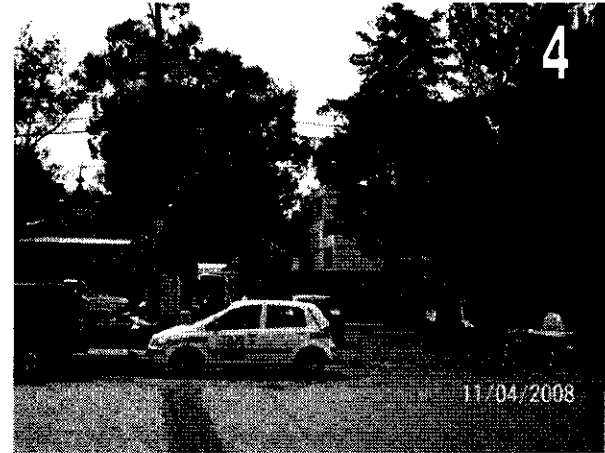
4- Ingreso del Instituto Técnico Vocacional "Dr. Imrich Fishmann", donde se evidencia la falta de definición del ingreso al mismo, utilizándolo como parqueo, para instalación de ventas callejeras, etc. Se observan daños conceptuales y físicos en las paredes del cerramiento, y daños físicos en bordillos y banquetas, así como la falta de mantenimiento del asfalto de la 7ª. Avenida.

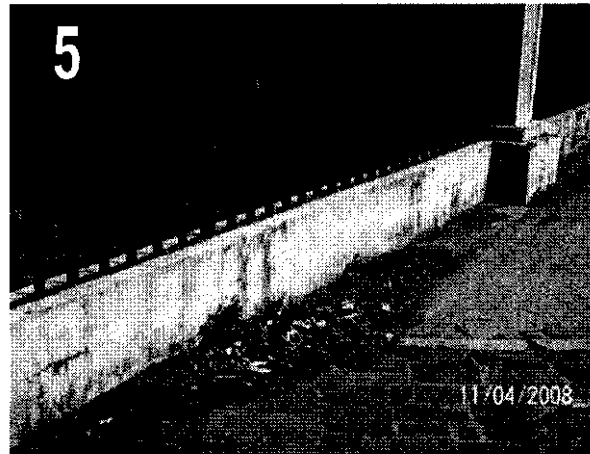
5- Banqueta del área de los museos, en estado de abandono, con acumulación de basura y falta de mantenimiento.

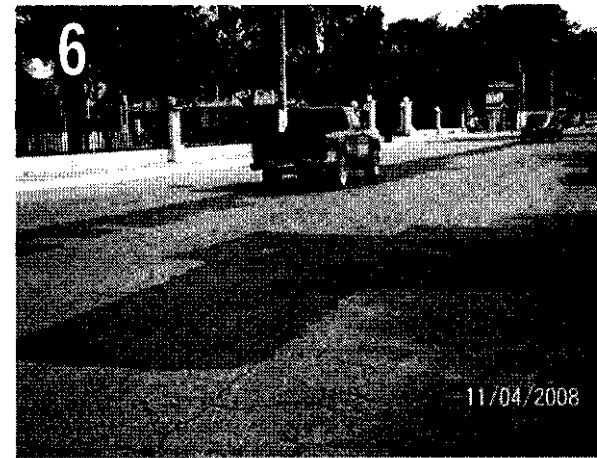
6- Fotografía de la 7ª. Avenida frente al edificio del Instituto Adolfo V. Hall, podemos ver el mal estado y la falta de mantenimiento de esta vía principal.

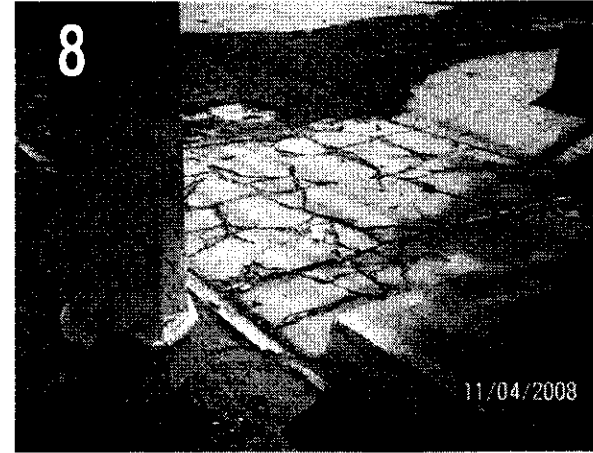
8- Banqueta frente al Instituto Adolfo V. Hall, en estado de abandono, daños físicos severos en toda su extensión.

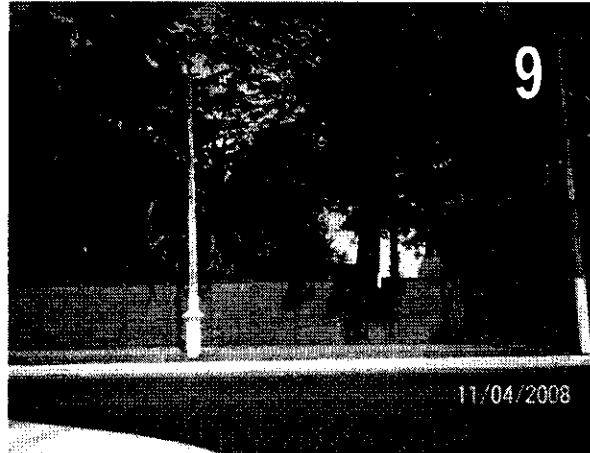
9- Cerramiento del Hipódromo del Sur, con daños severos en toda su extensión, se puede observar el desplome de de las columnas soporte en buena parte del cerramiento, frente al Instituto Adolfo V. Hall.

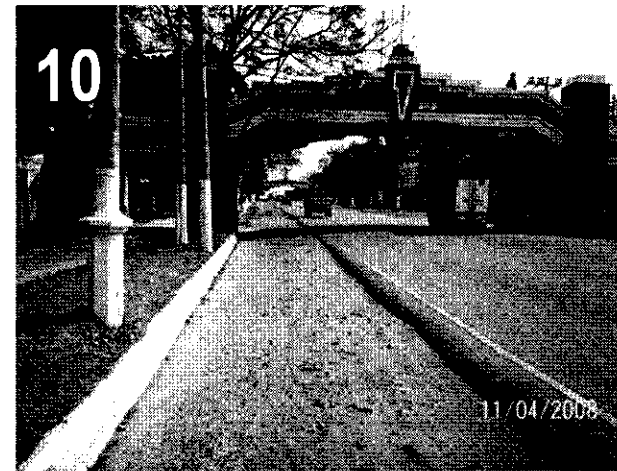
8- Banqueta frente al Instituto Adolfo V. Hall y asfalto de la 7ª. Avenida en mal estado daños conceptuales provocados por falta de mantenimiento.

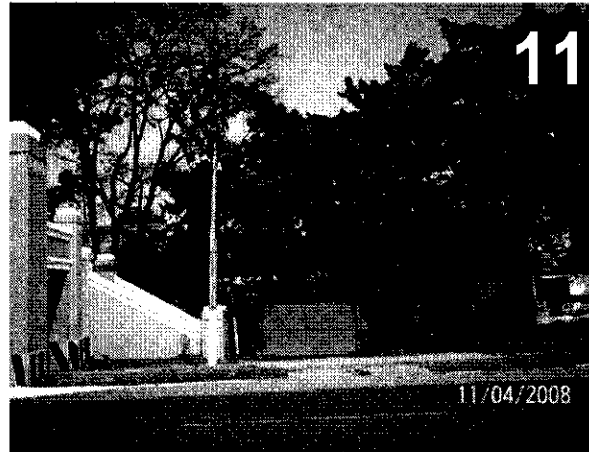
11- Se observa una caseta de venta de comida informal, dentro del área de banqueta del Hipódromo del Sur, frente al Instituto Adolfo V. Hall.

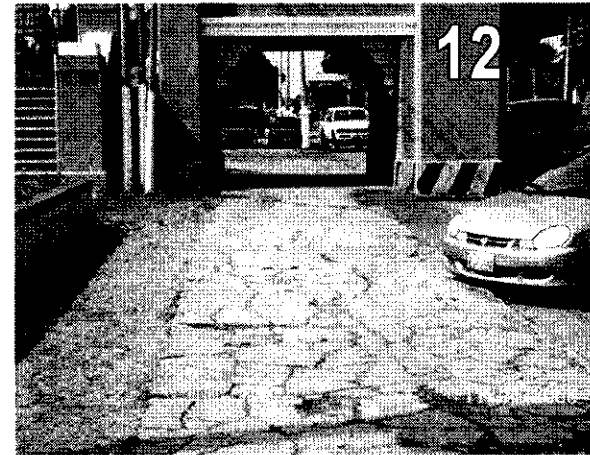
12- Banqueta frente al Instituto Adolfo V. Hall, en estado de abandono, daños físicos severos en toda su extensión.

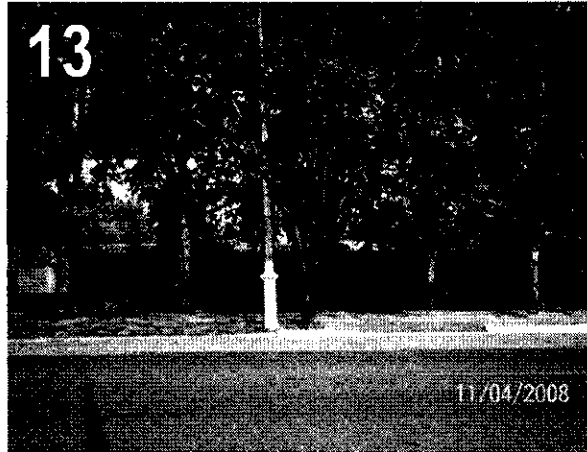
13- Cerramiento del Hipódromo del Sur, con daños severos en toda su extensión, se puede observar el desplome de de las columnas soporte en buena parte del cerramiento, daños conceptuales provocados por vandalismo y por falta de mantenimiento, el jardín ubicado en la banqueta, se encuentra en estado de abandono, frente al Instituto Adolfo V. Hall.

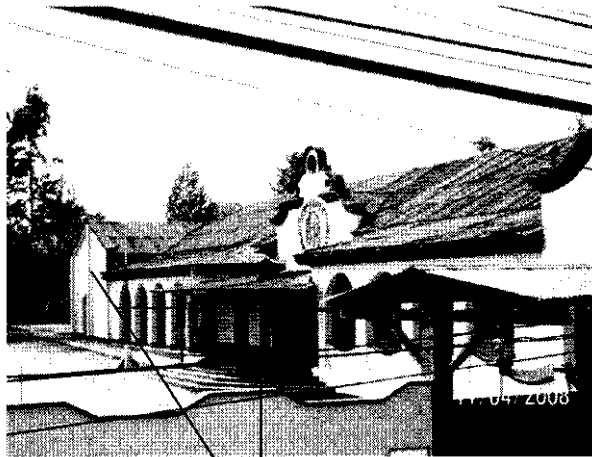
Instituto Adolfo V. Hall Central, Fotografía tomada en 2008, desde la pasarela frente al mismo, se puede observar las modificaciones mayores hecha al edificio original.

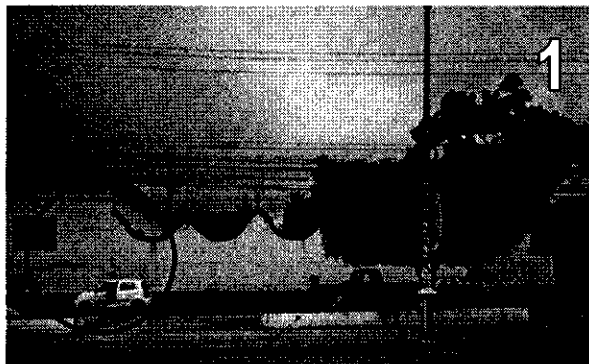
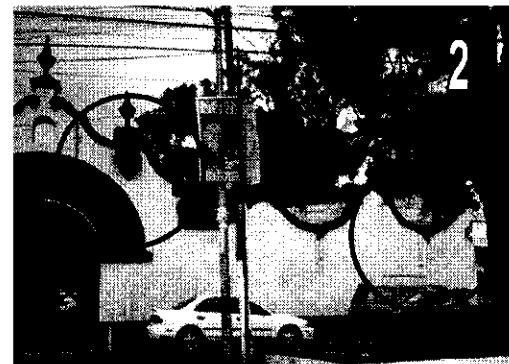
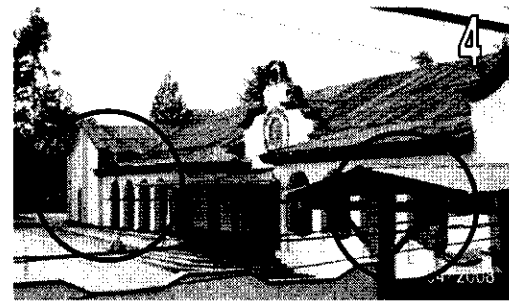
- 1.- Fachada Este del edificio en estudio, con alteraciones físicas y químicas, en el área bajo las ventanas, también se pueden observar manchas de humedad y desprendimiento de material en algunos tramos o partes.

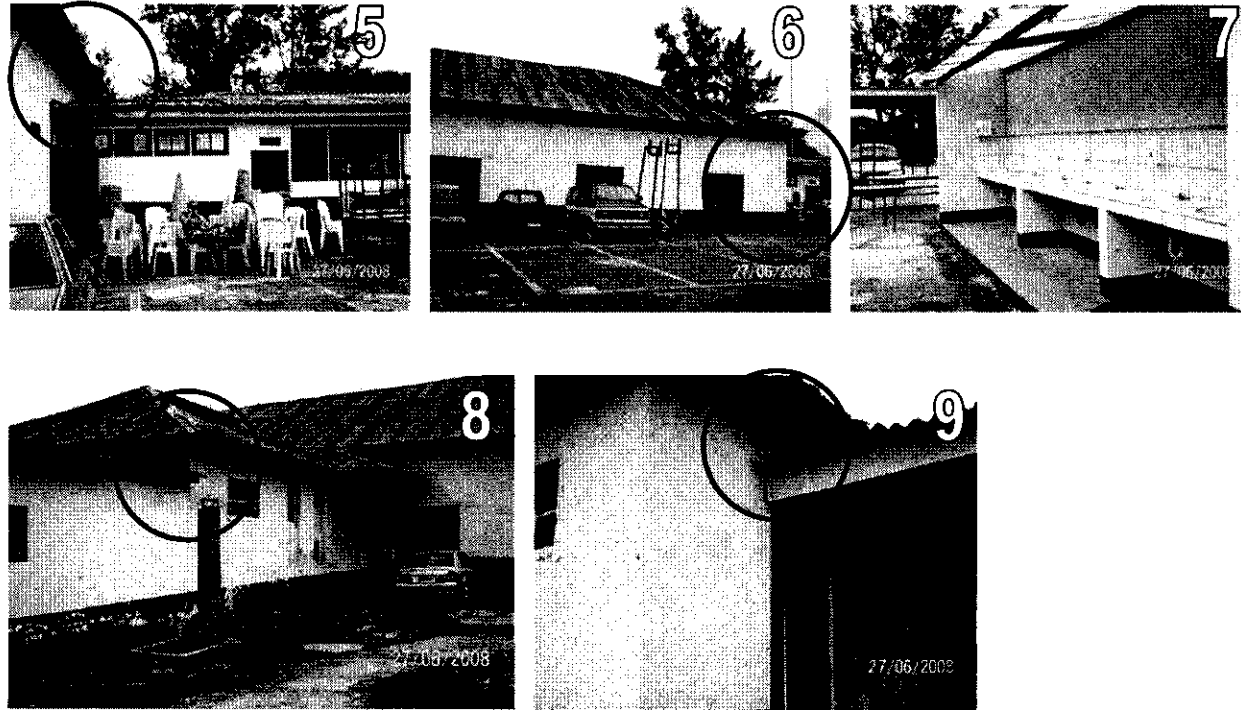
5, 6.- Se visualiza el modulo añadido a la fachada Oeste como alteración espacial, y con deterioros tales como manchas y humedad en muros, cubierta con oxidación y con dos diferentes materiales, y falta de mantenimiento.

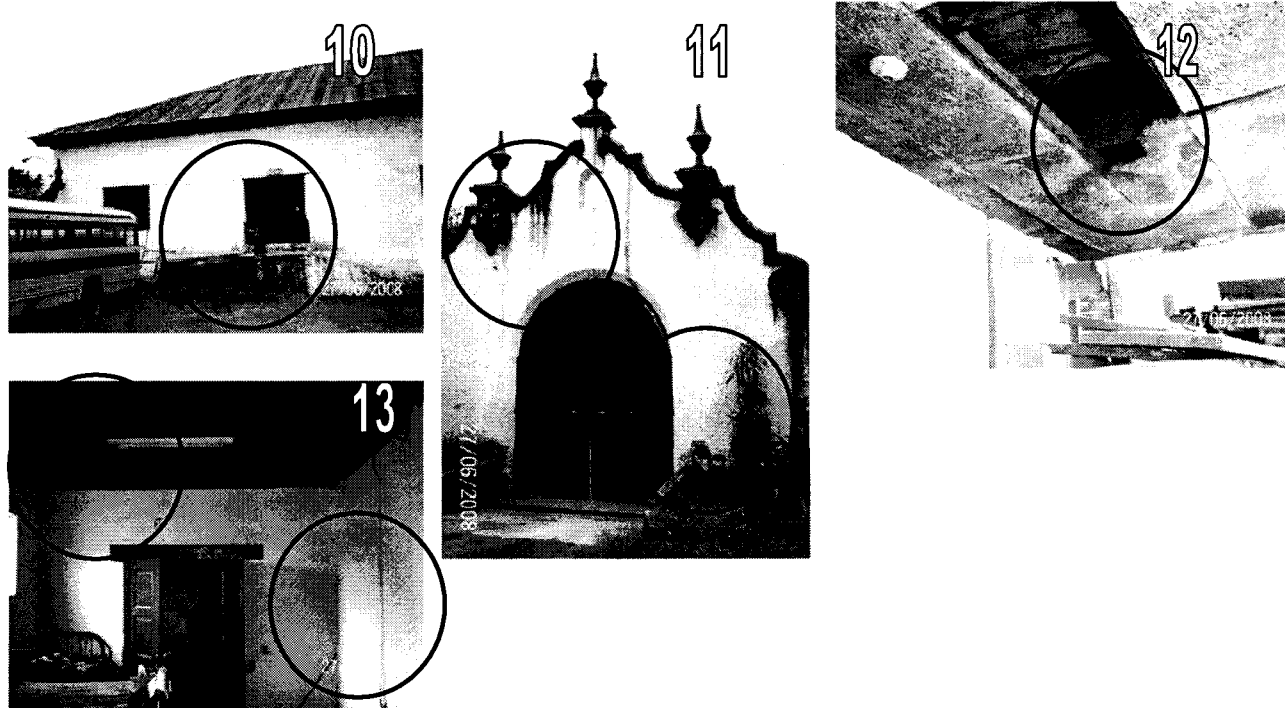
10.- Se observa florescencia en modulo de gradas y parte de los muros, cubierta con oxidación por falta de mantenimiento.

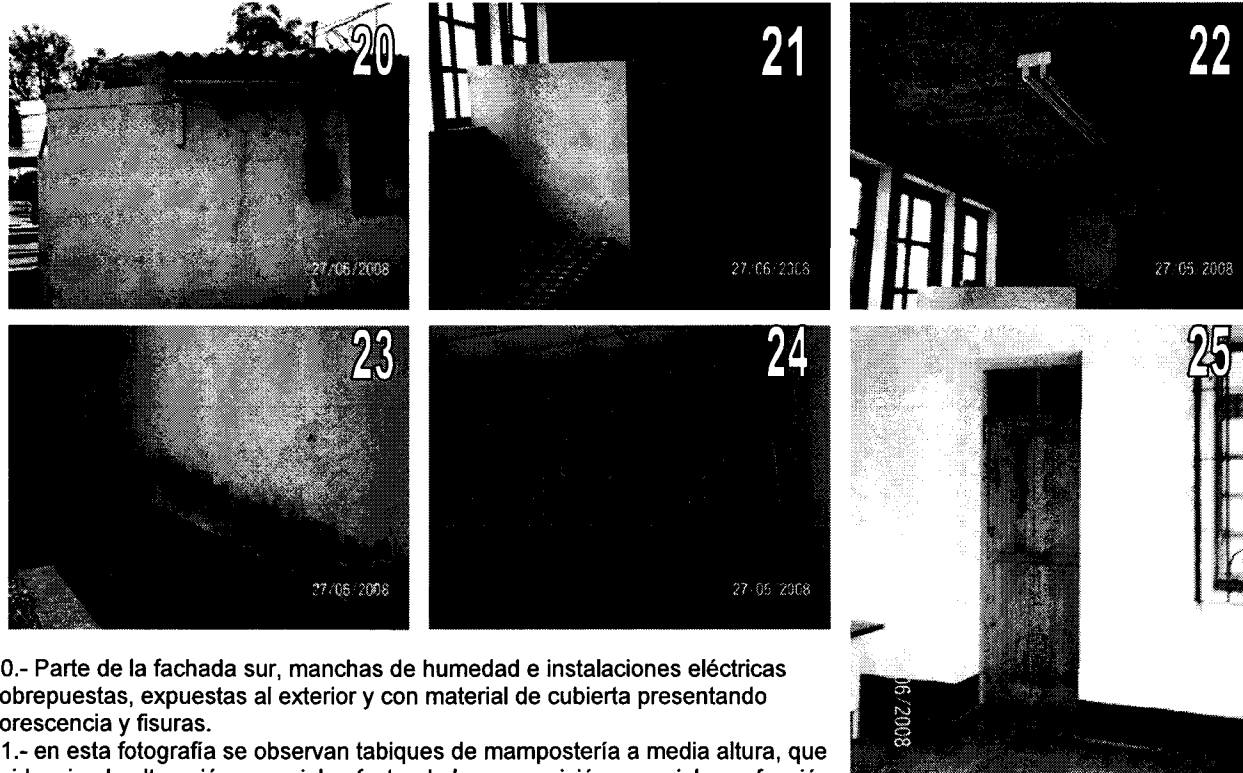
20.- Parte de la fachada sur, manchas de humedad e instalaciones eléctricas sobrepuestas, expuestas al exterior y con material de cubierta presentando fluorescencia y fisuras.
