PROYECTO ARQUITECTONICO
“RESTAURACIÓN Y VALORACIÓN DEL EDIFICIO COMISARIA 21,
DEL MUNICIPIO DE JUTIAPA, DEPARTAMENTO DE JUTIAPA”

SEPTIEMBRE 2008

**Proyecto Arquitectónico
“Restauración y Valoración de Edificio de Comisaría 21
del municipio de Jutiapa, Departamento de Jutiapa”**

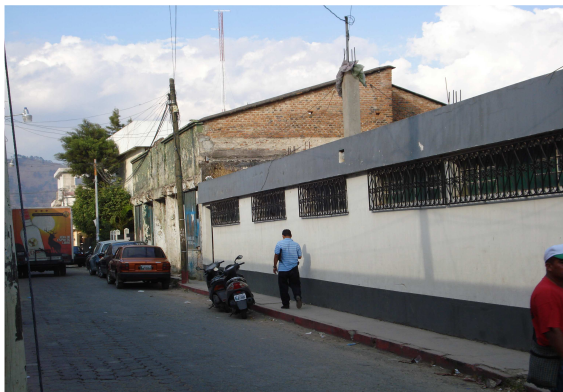
Foto No. 6

Véase el contraste entre construcciones antiguas y construcciones recientes, que no siguen un orden, también el mal estado y deterioro de algunas de las construcciones más antiguas por falta de mantenimiento.

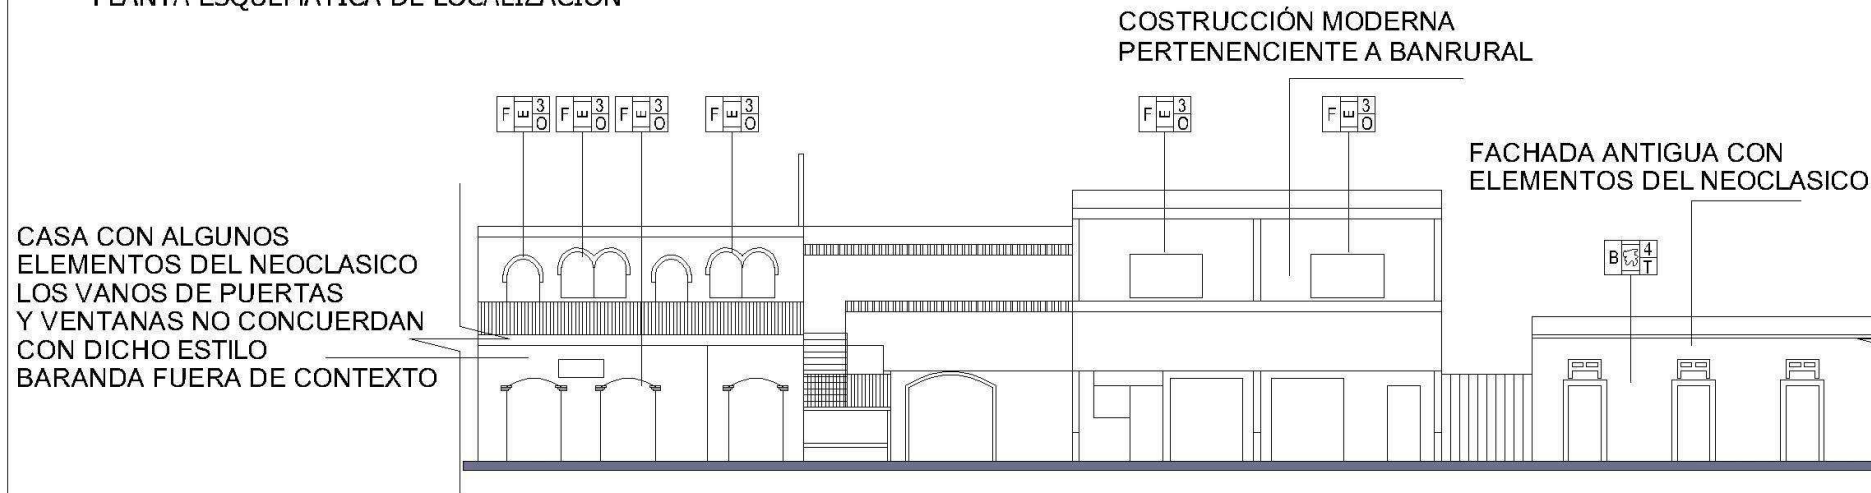
CASA CON ALGUNOS
ELEMENTOS DEL NEOCLASICO
LOS VANOS DE PUERTAS
Y VENTANAS NO CONCUERDAN
CON DICHO ESTILO
BARANDA FUERA DE CONTEXTO

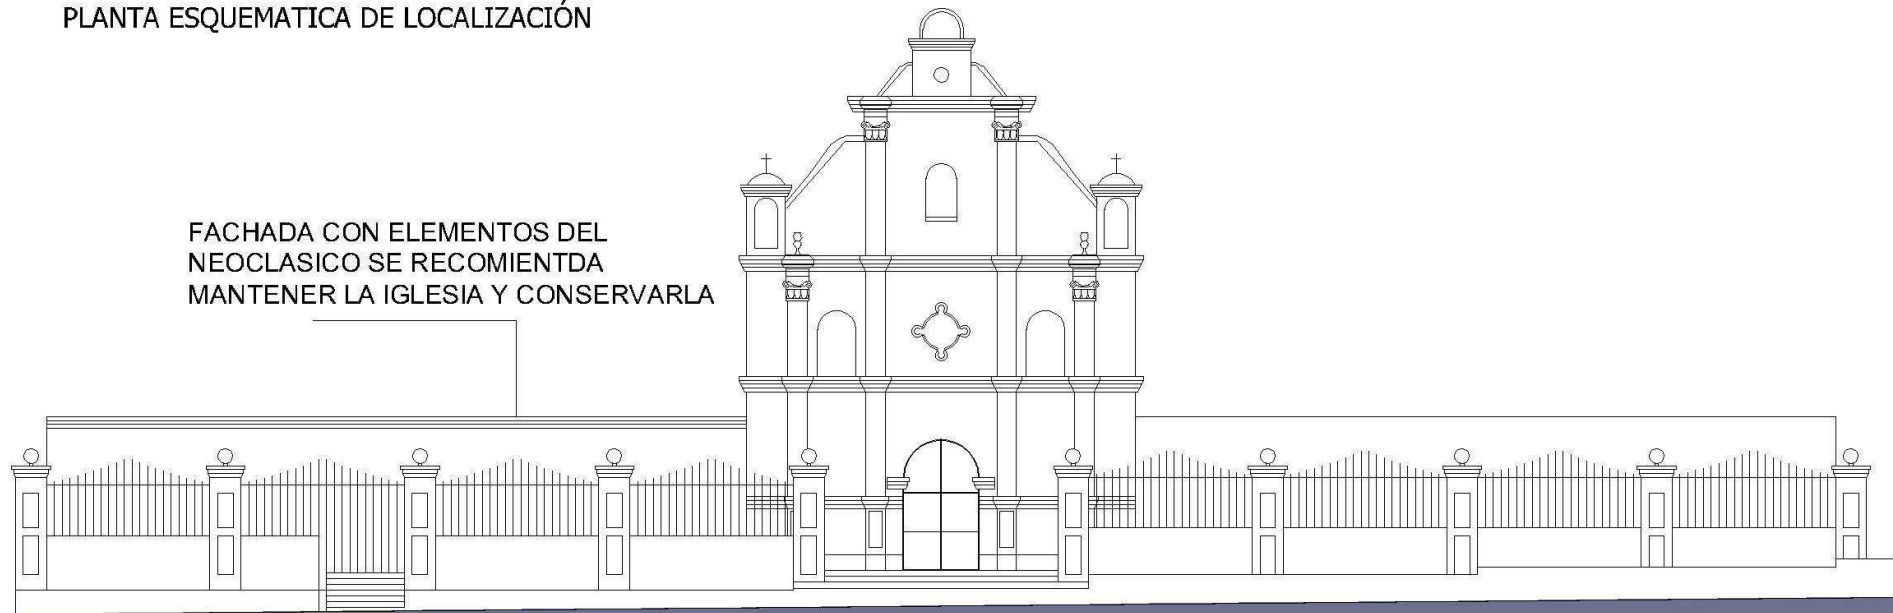
ANALISIS DEL ENTORNO, ELEVACIÓN 5ª AVENIDA ENTRE 5ª Y 6ª CALLE

FACHADA CON ELEMENTOS DEL NEOCLASICO SE RECOMIENDA MANTENER LA IGLESIA Y CONSERVARLA

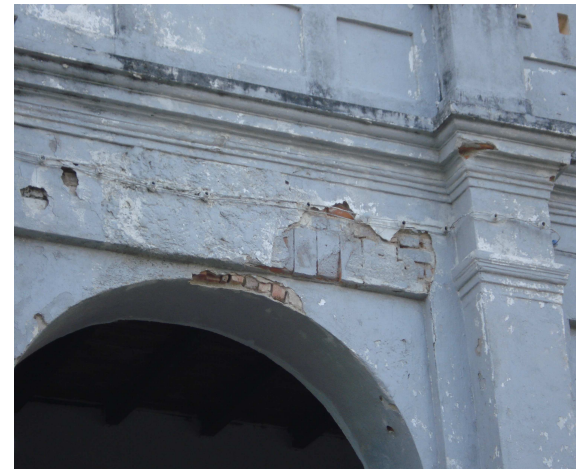
Fotografía 20

Véase también el deterioro en las bases y columnas portantes de las arcadas, por humedad y erosión.

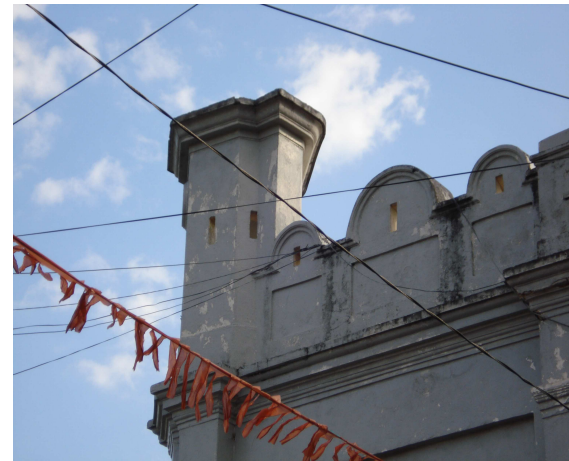
Fotografía 27

Véase también los postes de tendido eléctrico y los cables que causan una contaminación visual
