**EVALUACION DE LA VULNERABILIDAD FISICA-ESTRUCTURAL
DE LOS EDIFICIOS DE USO PÚBLICO EN SAN PABLO SAN MARCOS**

**UNIVERSIDAD DE SAN CARLOS DE GUATEMALA
FACULTAD DE ARQUITECTURA
MARCO METODOLÓGICO**

**“EVALUACIÓN DE LA VULNERABILIDAD FÍSICA-ESTRUCTURAL
DE LOS EDIFICIOS DE USO PÚBLICO EN SAN PABLO, SAN MARCOS”.**

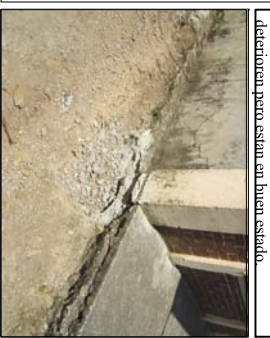
Foto No. 5 y 6:
El predio cuenta con Cimentacion semi descubiertos, la cada del agua pluvial hace que al dar golpe en el suelo hace que estos se deterioran para estan en buen estado.

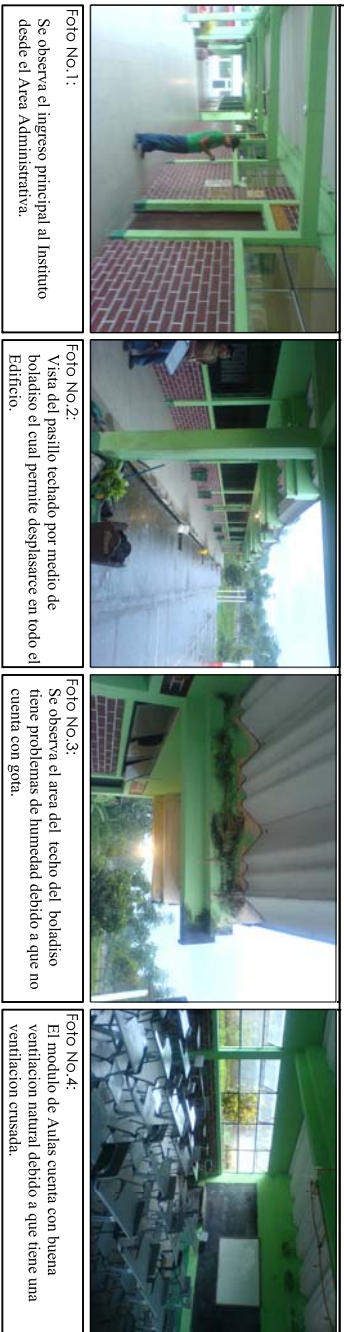
Foto No.1: Se observa el ingreso principal al Instituto desde el Area Administrativa.

Foto No.2: Vista del pasillo techado por medio de botadiso el cual permite desplazarse en todo el Edificio.

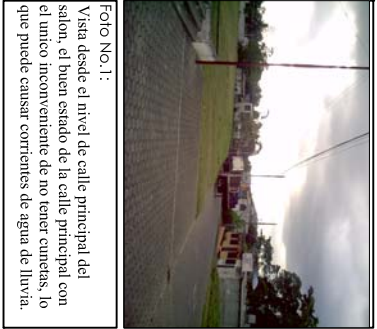
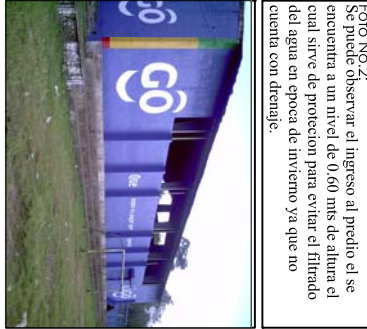
Se observa que en el predio existe area verde la cual ayuda a permean el agua de lluvia la cual evita las inundaciones ya que faltan drenajes.

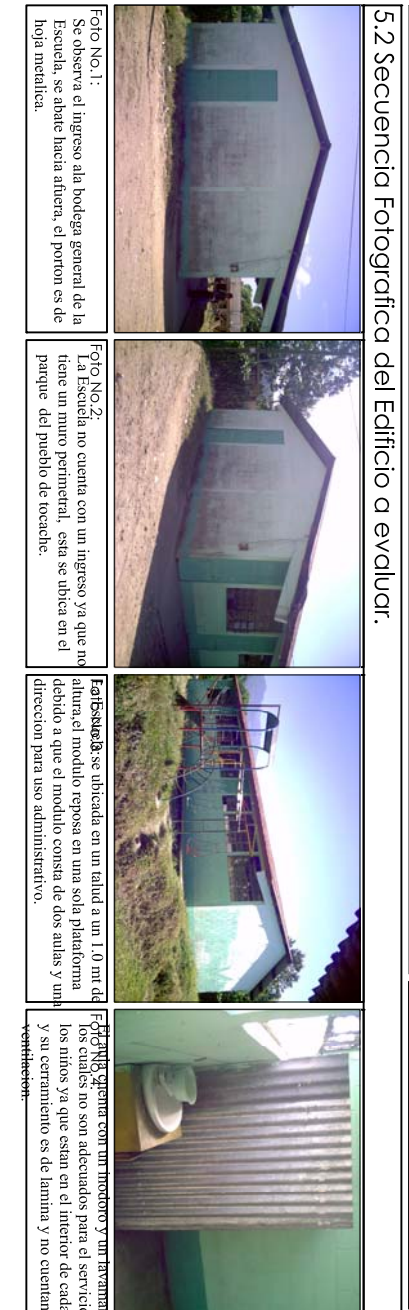
Foto No. 1: Se observa el ingreso ala bodega general de la Escuela, se abate hacia afuera, el porton es de hoja metálica.
 Foto No. 2: La Escuela no cuenta con un ingreso ya que no tiene un muro perimetral, esta se ubica en el parque del pueblo de tocaché.
 Foto No. 3: La Escuela se ubicada en un talud a un 1.0 m de altura, el modulo reposa en una sola plataforma debido a que el modulo consta de dos aulas y una direccion para uso administrativo.
 Foto No. 4 y 5: El ingreso cuenta con un matorral y un tabicamiento los cuales no son adecuados para el servicio de los niños, ya que están en el interior de cada aula y su cerramiento es de lamina y no cuentan con ventilación.

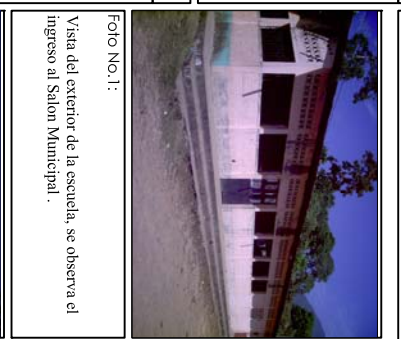
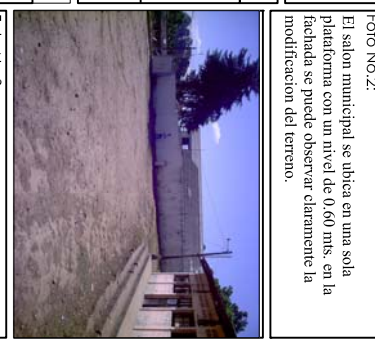
El predio cuenta con un area permeable en el ingreso al mismo, este no cuenta con un muro perimetral.

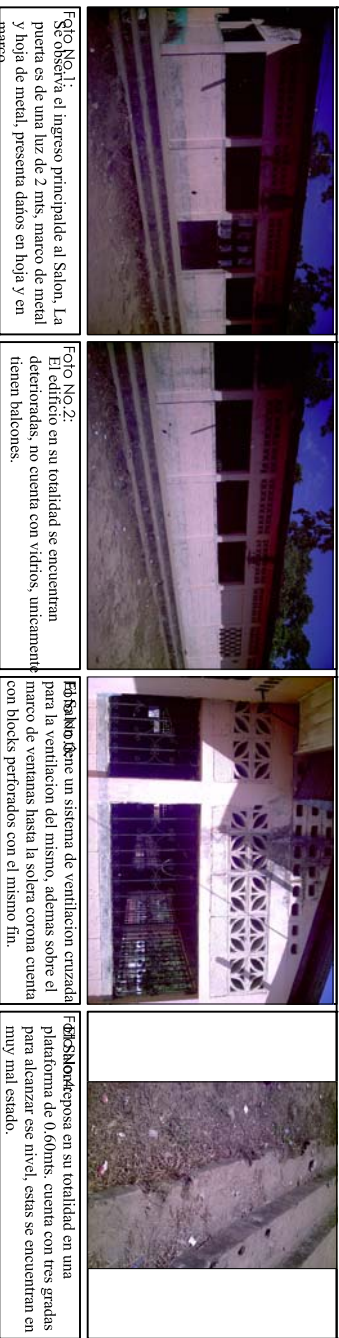
Foto No. 1:
 Se observa el ingreso principal al Salon. La
 puerta es de una luz de 2 mts, marco de metal
 y hoja de metal, presenta danos en hoja y en
 marco.

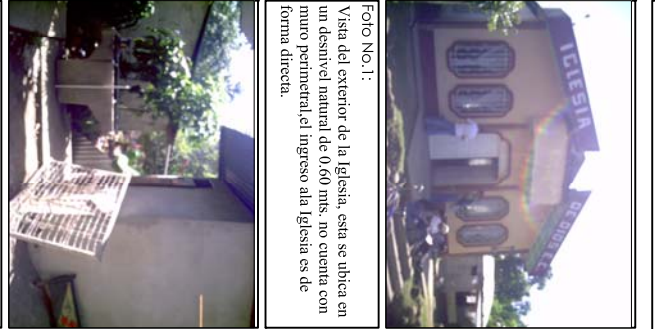
Foto No.1: Vista del exterior de la Iglesia, esta se ubica en un desnivel natural de 0,60 mts. no cuenta con muro perimetral, el ingreso a la Iglesia es de forma directa.
 Foto No.2: La Iglesia cuenta con servicios básicos tales como servicios sanitarios, y pila, estas están ubicadas en la parte posterior de la edificación.

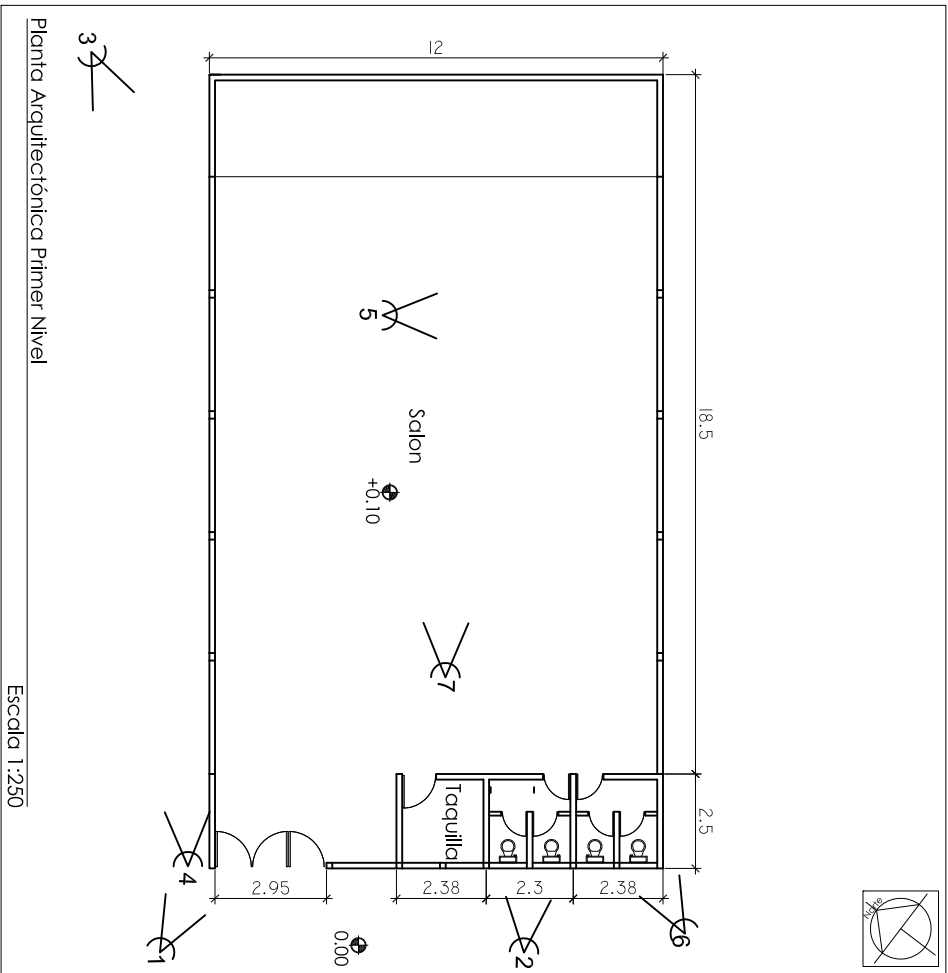
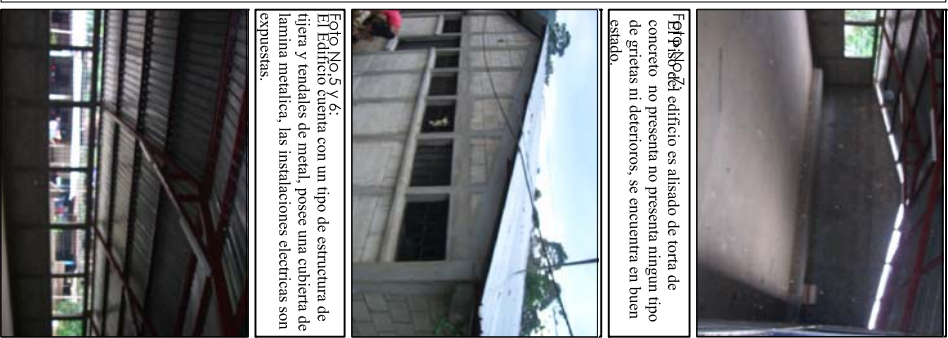
Foto No.1: El edificio es alisado de tora de concreto no presenta ningún tipo de grietas ni deterioros, se encuentra en buen estado.
