UNIVERSIDAD DE SAN CARLOS DE GUATEMALA
FACULTAD DE ARQUITECTURA

**PROPUESTA DE RESTAURACIÓN DE LA CASA VIZCAINO,
EN SEDE PARA CENTRO DE LAS ARTES MUY ESPECIALES,
SUCURSAL CENTRO HISTÓRICO.**

LA CASA VIZCAINO

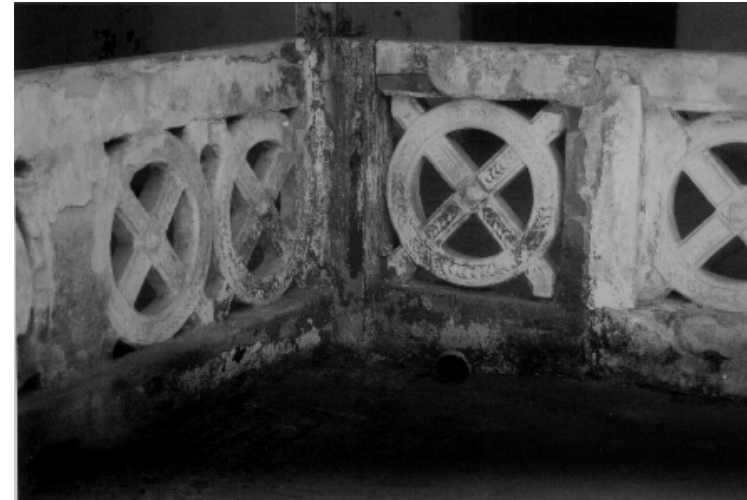
Foto41-A- Detalle de pasamanos en planta alta

Todas las estrillas, cornisas, las grecas de los sillares de ventanas, las retículas de columnas exteriores, enmarcado de vanos, en el interior molduras en los arcos y detalle de columnas neoclásicas se han dañado por falta de una adecuado mantenimiento.

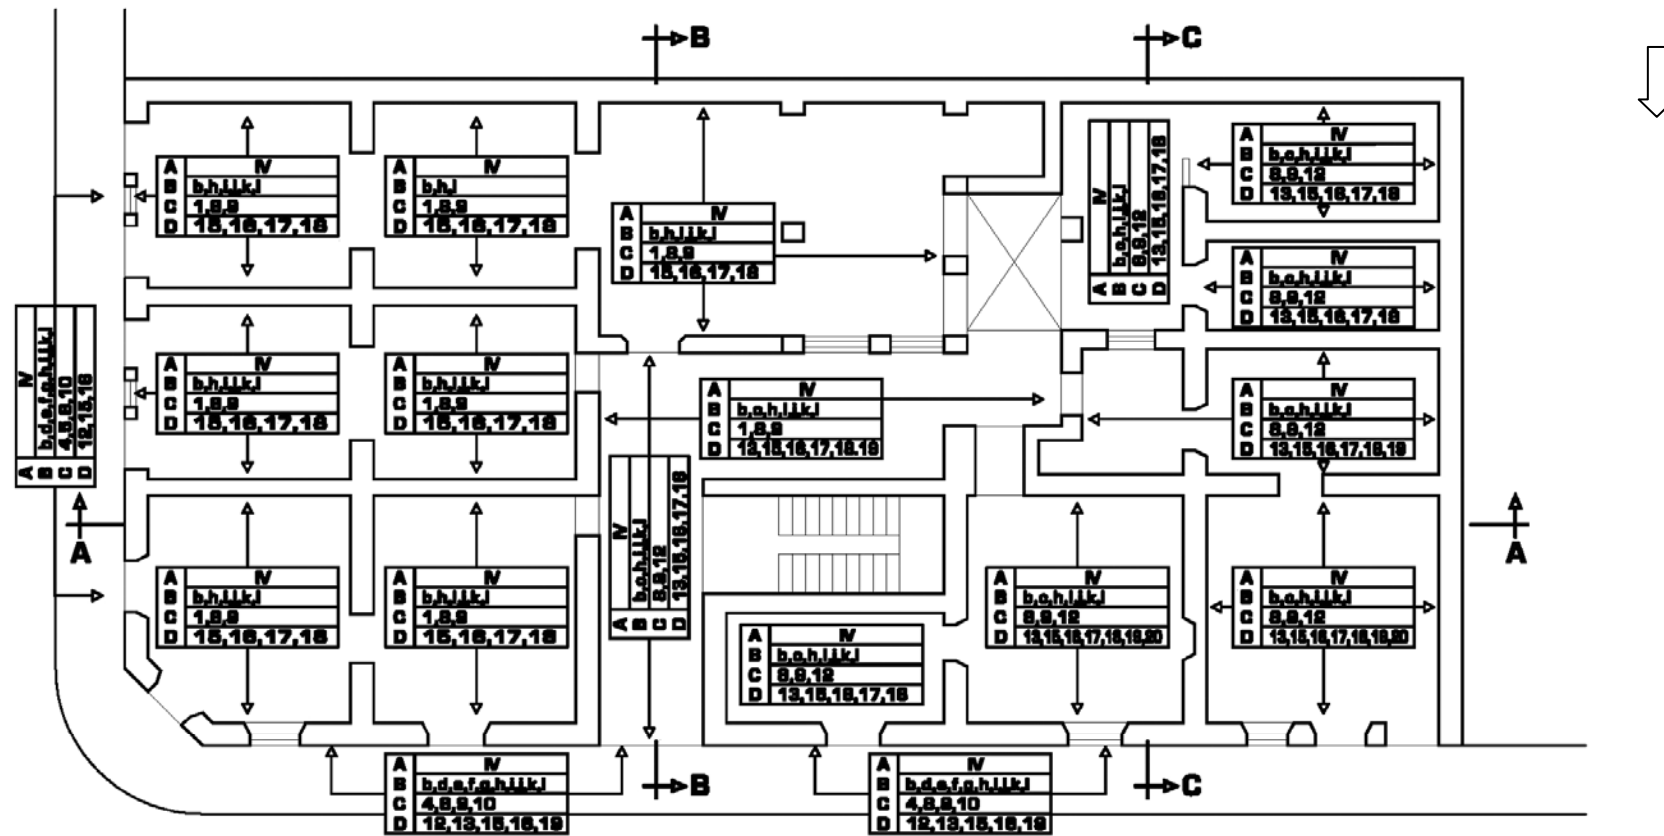
PLANTA BAJA: ALTERACIONES Y DETERIOROS

Los muros principales de carga facturados de mampostería masiva, en planta baja, no presenta grietas ni fisuras o fallas estructurales. Sí presentan desprendimiento del recubrimiento, causado por el último terremoto, así como disgregación de materiales por agentes biológicos, climáticos y humanos. Todos los muros de la fachada están alterados y deteriorados, por abierta de vanos y cambio de puertas por materiales de lámina y cortinas metálicas.

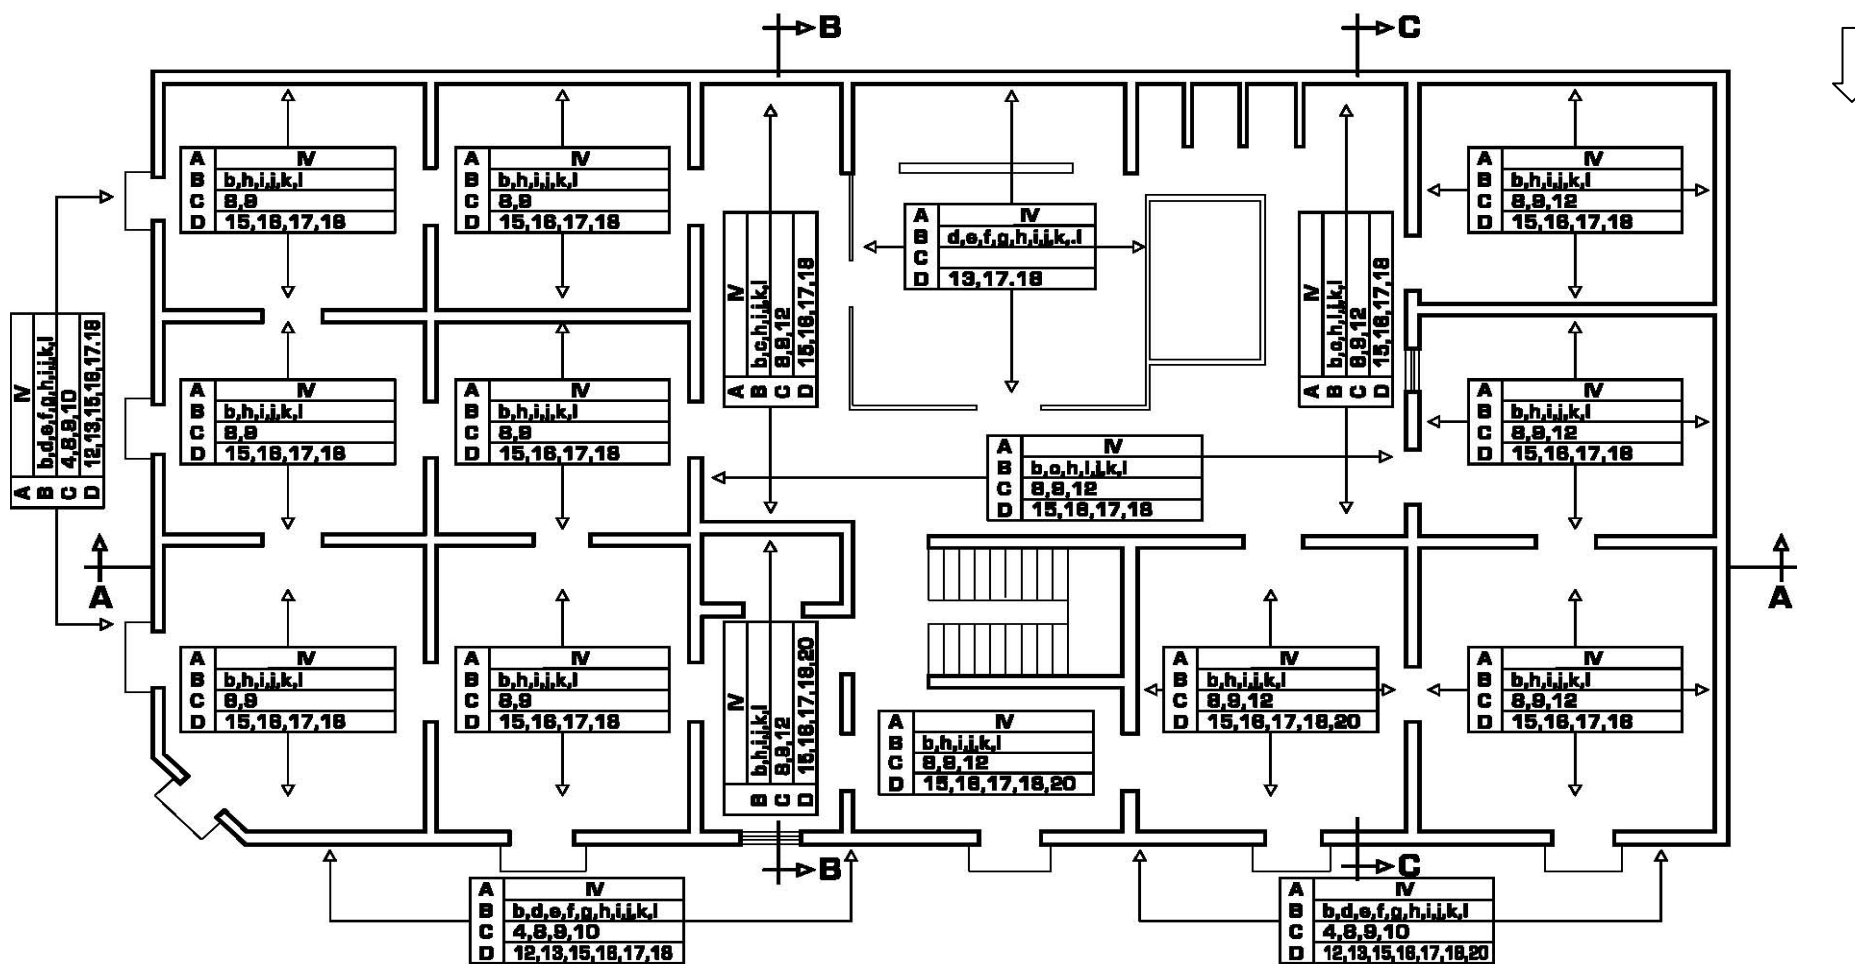
PLANTA ALTA: ALTERACIONES Y DETERIOROS

Sustentación para circulación para área habitable que se ubica intermedio entre el nivel de planta baja y el techo. Este piso es de madera de pino; tipo machihombre totalmente deteriorado. La estructura de madera se encuentra en buen estado, no obstante parte del entrepiso fue fundido en concreto un 50 %.

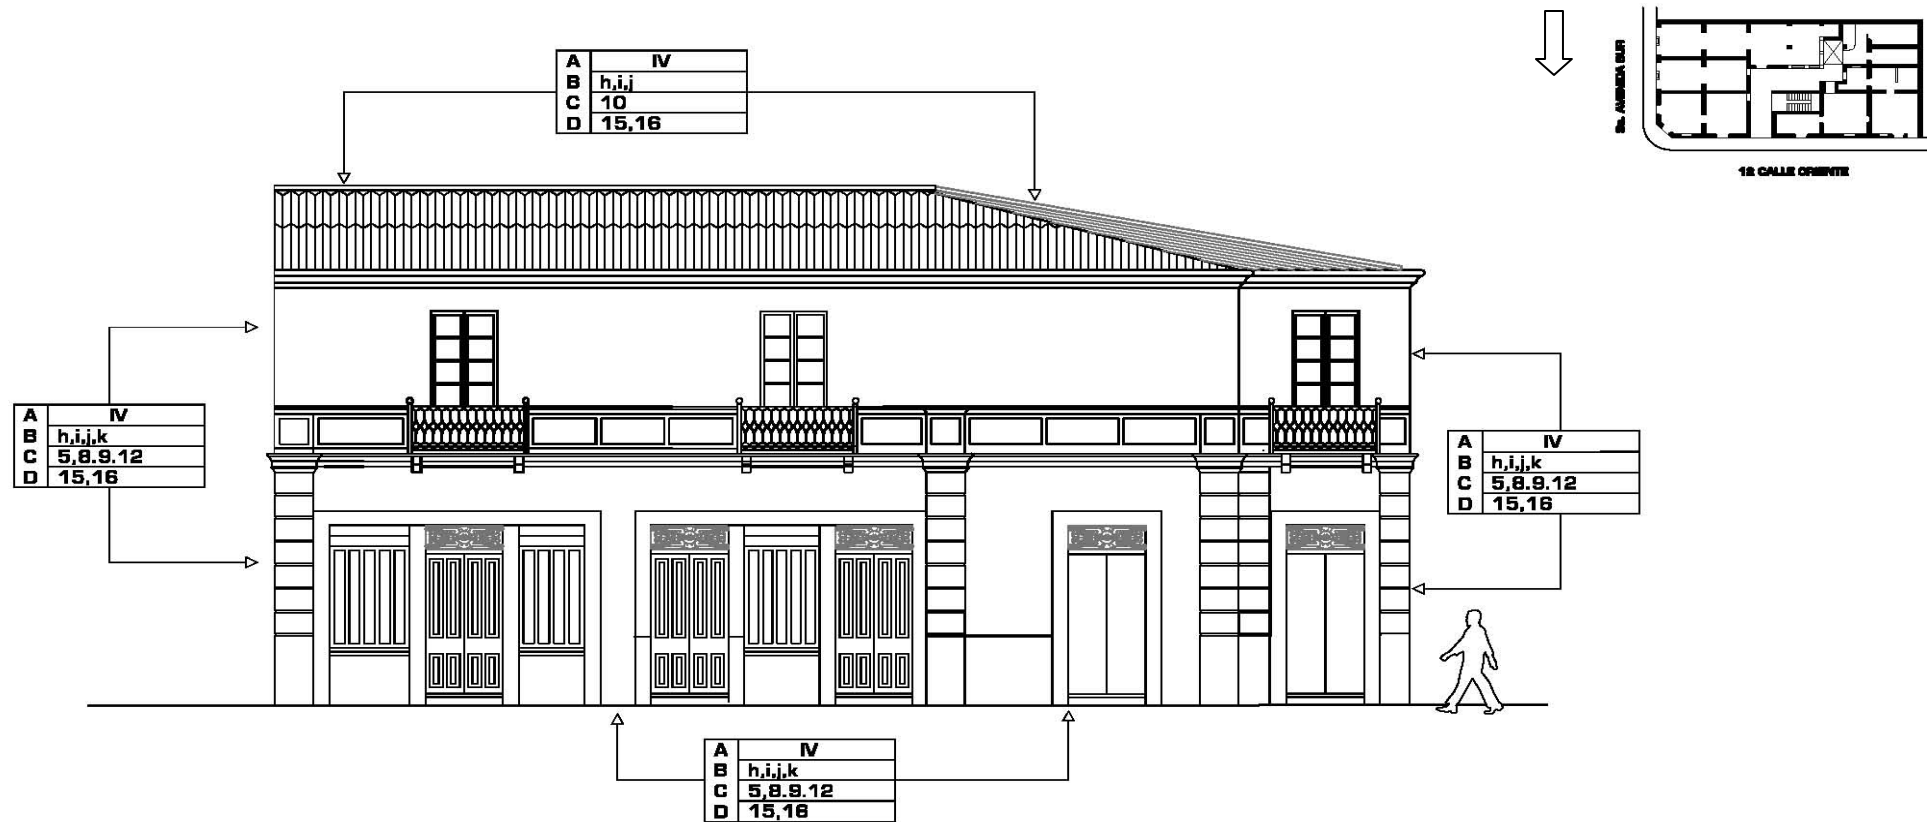
FACHADA SOBRE LA 9a. AVENIDA SUR ALTERACIONES Y DETERIOROS

Las cornisas y molduras del edificio han sufrido algunos daños como desprendimientos en las fachadas. En el interior del edificio se encuentran mejor conservadas, principalmente en el área del zaguán y gradas.

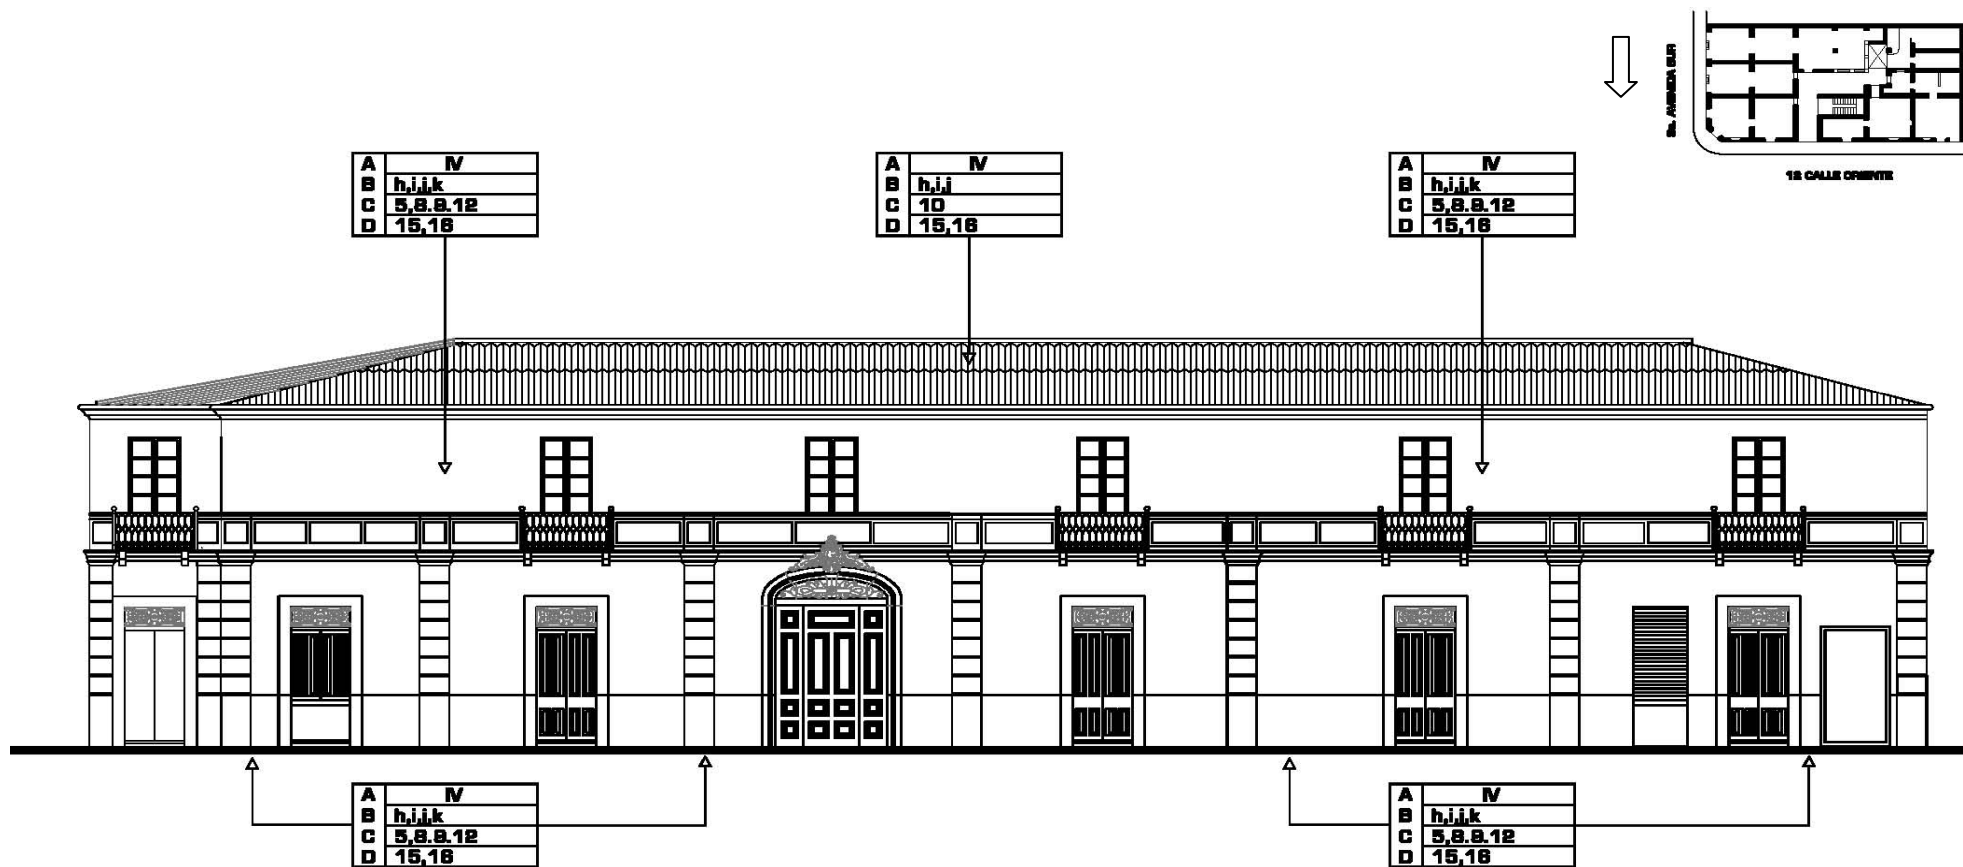
FACHADA SOBRE LA 12 CALLE ORIENTE ALTERACIONES Y DETERIOROS

Las puertas de hierro hechas de barras de hierro forjado, se encuentran en buenas condiciones. Algunos muros de la fachada sobre la 12 calle, fueron alterados por abertura de puertas hacia la calle (para poner cortinas metálicas) por lo tanto sólo se presentan daños por abandono ya que se puede observar desprendimiento de repellos y algunos daños causados por agentes biológicos.
