Diana Karem Osorio Conlledo

**UNIVERSIDAD DE SAN CARLOS  
GUATEMALA  
Facultad de Arquitectura  
Guatemala, noviembre 2008**

**Proyecto de graduación por EPS**

**CONSERVACIÓN Y RECICLAJE DE LA RESIDENCIA DEL  
ANTIGUO HOSPITAL DE SALAMÁ, BAJA VERAPAZ, Y  
REVITALIZACIÓN DE SU ENTORNO INMEDIATO.**

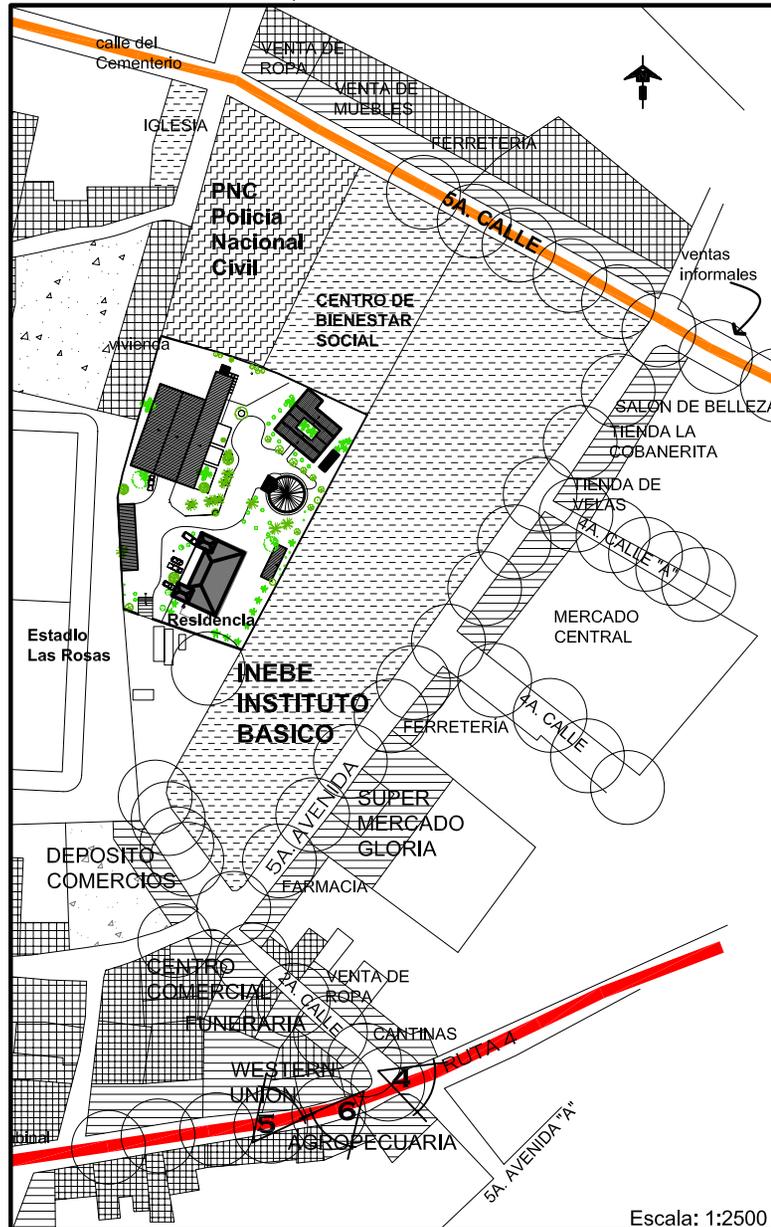
### Plano No. 17

**Casa de adobe esquina Ruta 4 y 2a calle**  
vivienda que posee deterioros por falta de cubierta y mantenimiento.

**Viviendas que muestran alteraciones en el color se sus fachadas**  
Cambio de pintura de cal por pintura de aceite color azul para marcas publicitarias en los muros.

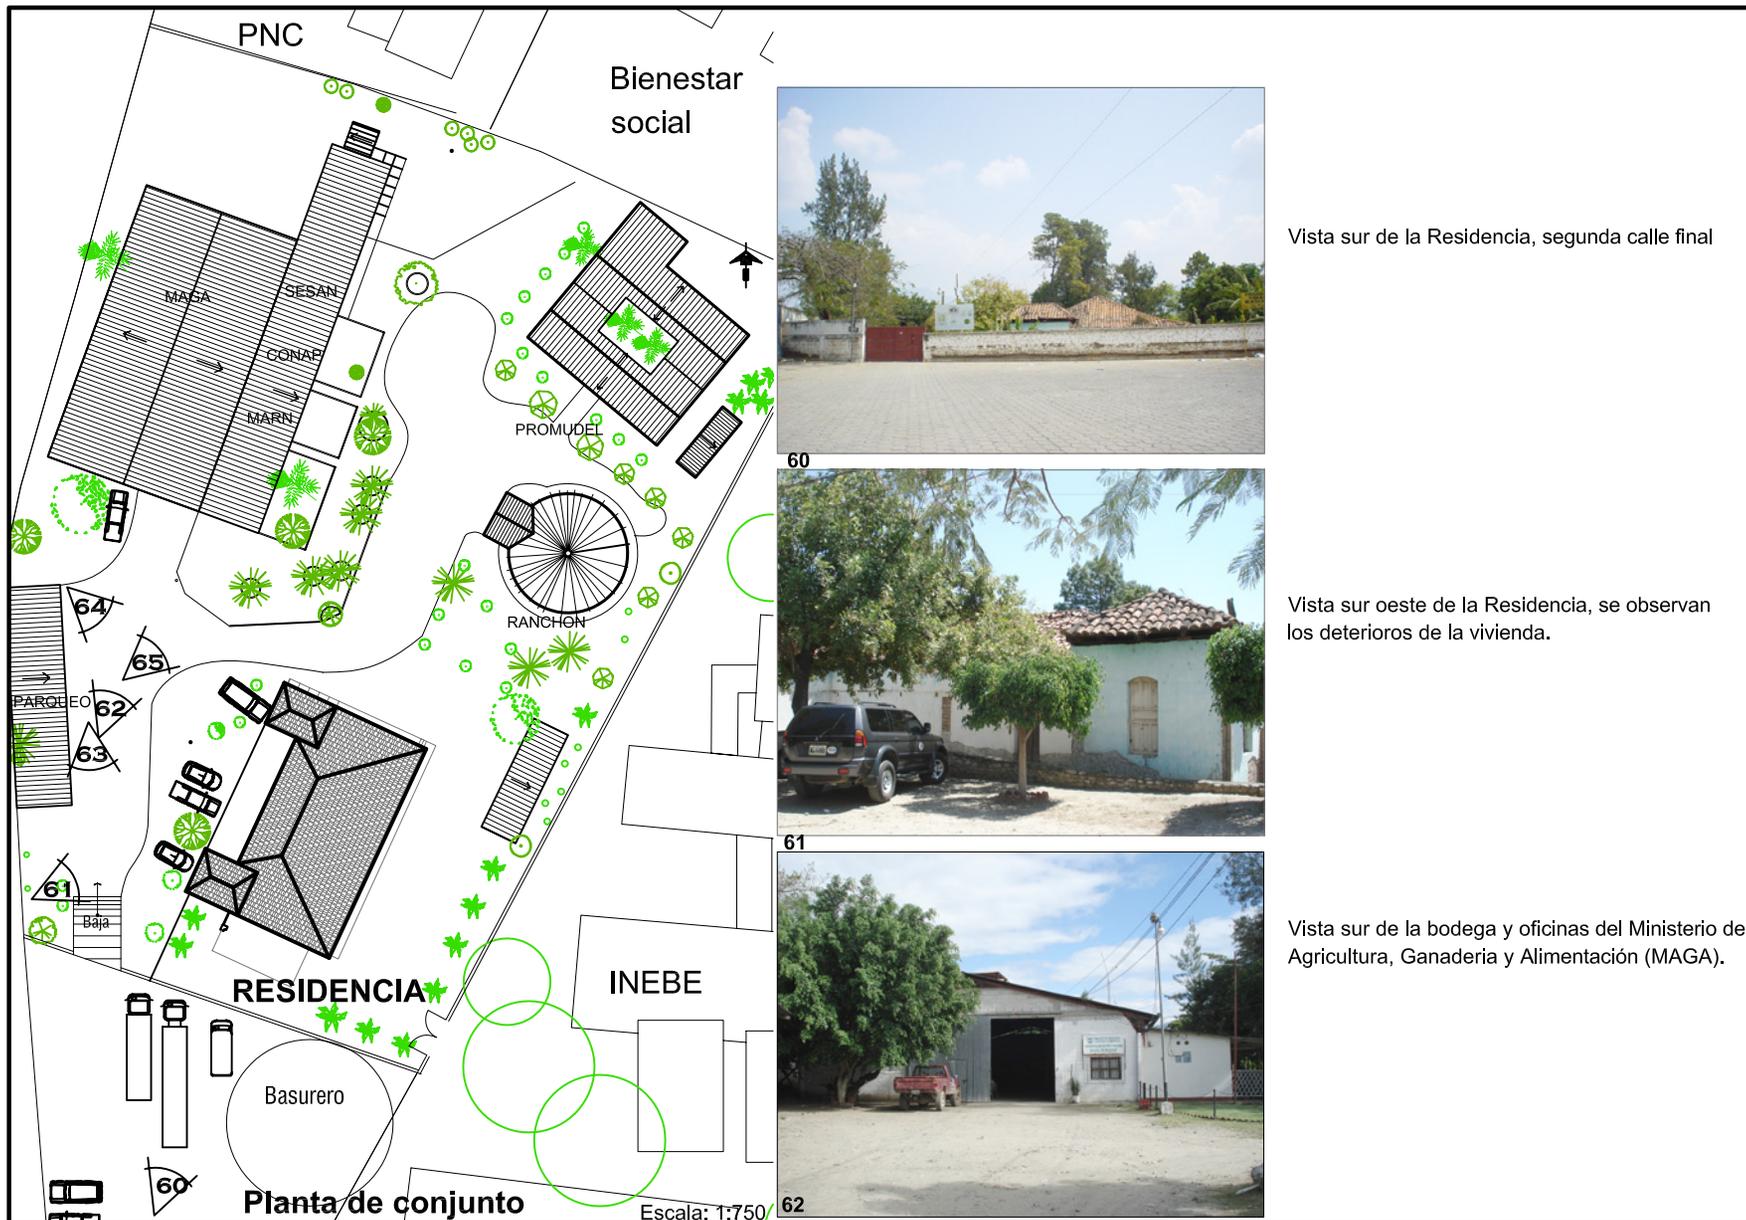
Plano No. 38

Vista sur oeste de la Residencia, se observan los deterioros de la vivienda.

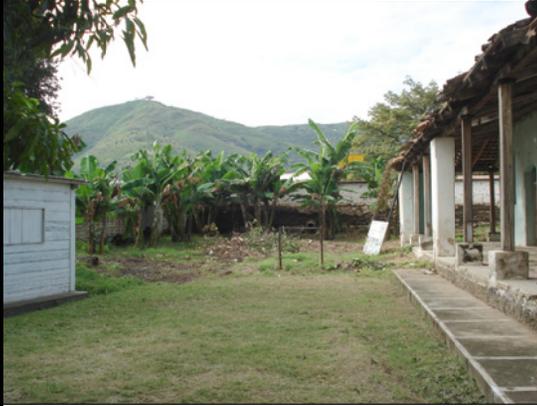
Fotografía No. 77  
Estado de conservación  
fachada sureste  
Deterioros: desprendimiento de  
materiales, faltantes, alteración  
de repello, crecimiento de  
vegetación.  
26 oct 2007

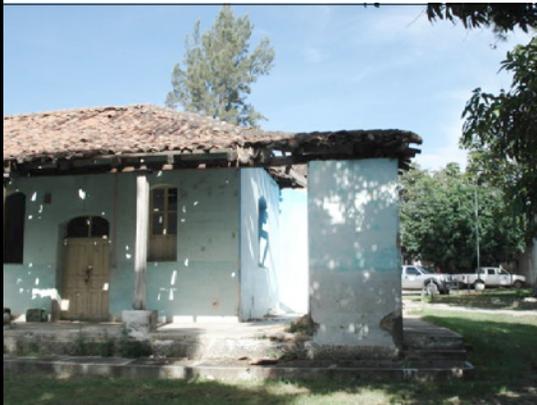
Fotografía No.78  
Estado de conservación  
fachada sureste  
Deterioros:  
decoloración, fisuras,  
desprendimiento y faltante de  
materiales, alteración en  
muros.

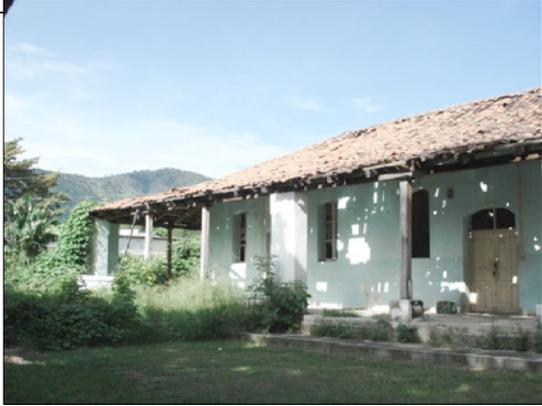
Fotografía No. 79  
Estado de conservación  
fachada sureste  
Deterioros: desprendimiento de  
materiales, faltantes, alteración  
de repello, crecimiento de  
vegetación.  
21 sep 2007

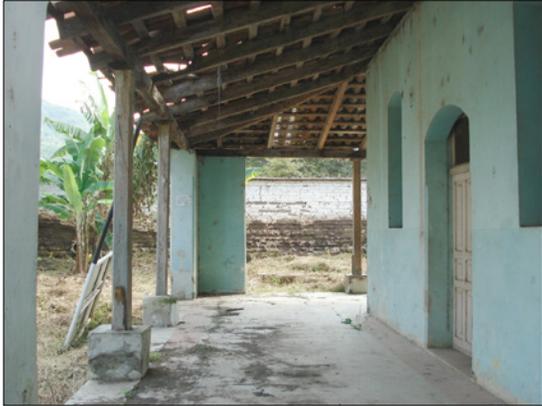
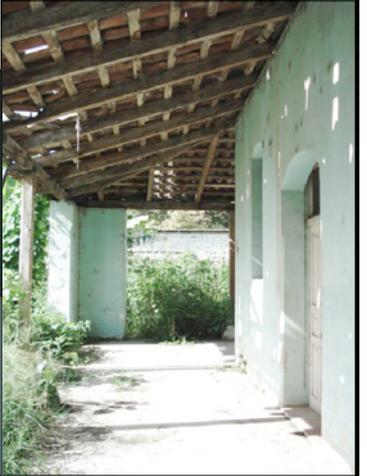
Fotografías Nos. 80 y 81  
Estado de conservación  
fachada sureste  
Deterioros: desprendimiento de  
materiales, faltantes, alteración  
en muros, crecimiento de  
vegetación.  
9 oct. 2007 14:45

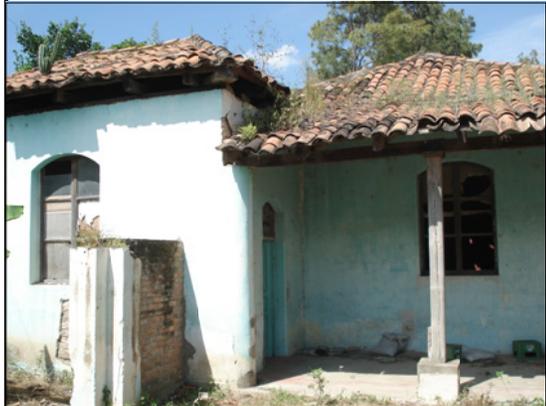
Fotografía No. 82  
Estado de conservación  
fachada suroeste  
Deterioros:  
decoloración, fisuras,  
desprendimiento de materiales,  
faltantes, alteración de repello,  
crecimiento de vegetación en  
techo.

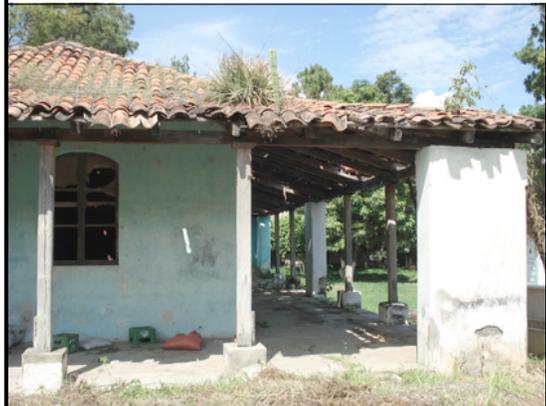
Fotografía No. 83  
Estado de conservación  
fachada suroeste  
Deterioros:  
decoloración, fisuras,  
desprendimiento de materiales,  
humedad y alteración de repello

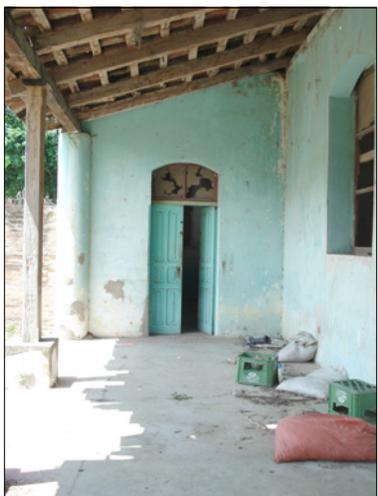
Fotografía No. 84  
Estado de conservación  
fachada suroeste  
Deterioros: decoloración, fisuras  
en piso, desprendimiento de  
materiales, alteración en  
muros y crecimiento de  
vegetación.

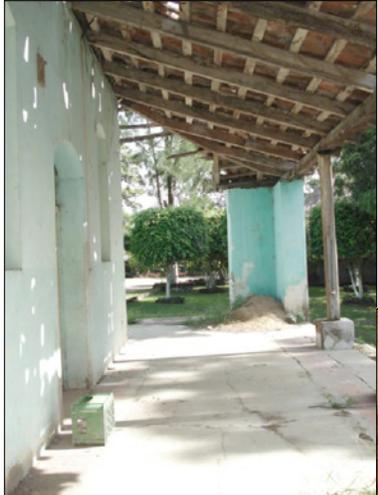
Fotografía No. 85  
Estado de conservación  
fachada sureste  
Deterioros: decoloración, fisuras  
en piso, desprendimiento de  
materiales, teja, vigas,  
humedad, crecimiento de  
vegetación y alteración en  
muros por cableado de energía  
eléctrica

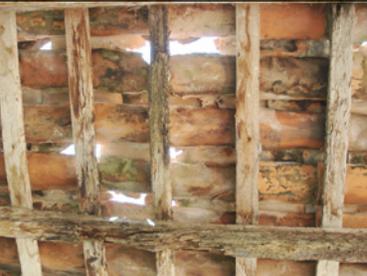
Fotografía No. 86  
Deterioro del techo

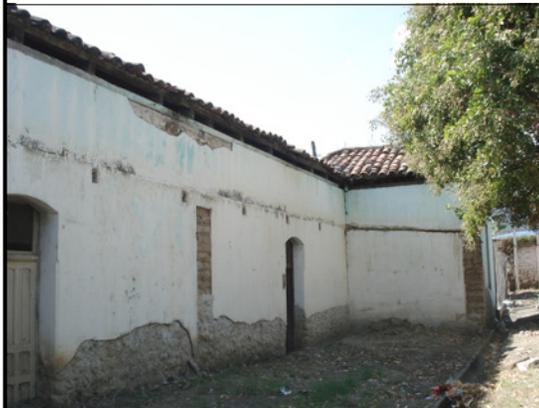
Fotografía No. 94  
Estado de conservación  
fachada noroste  
Deterioros:  
decoloración, fisuras,  
desprendimiento de materiales,  
faltantes, alteración de repello,  
destrucción del techo.

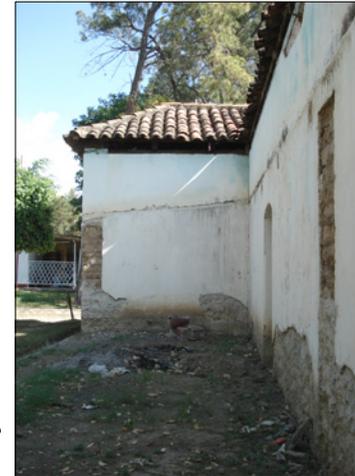
Fotografía No. 96  
Estado de conservación  
fachada noroeste  
Deterioros: en solera de  
amarre, falta el techo.

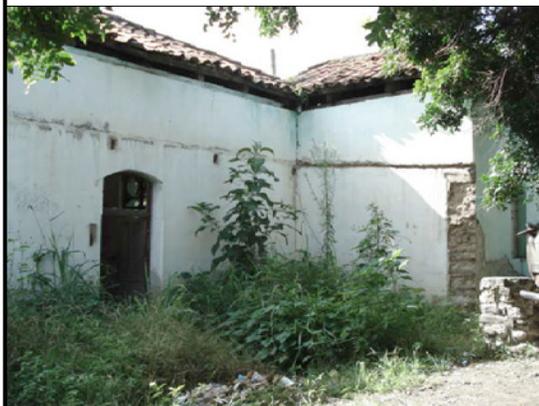
Fotografía No. 95  
Estado de conservación  
fachada noroste  
Deterioros:  
decoloración, fisuras,  
desprendimiento de  
materiales, humedad,  
alteración de repello,  
destrucción de muro y techo.

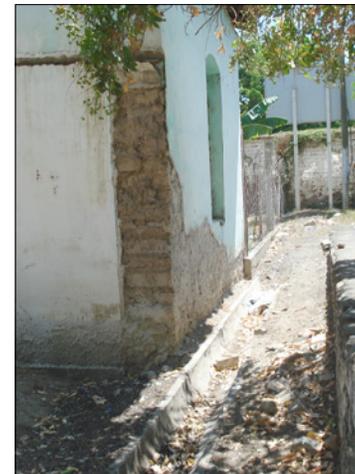
Fotografía No. 98  
Estado de conservación  
fachada nor-oeste.  
Deterioro del muro de adobe  
con repello de cemento.

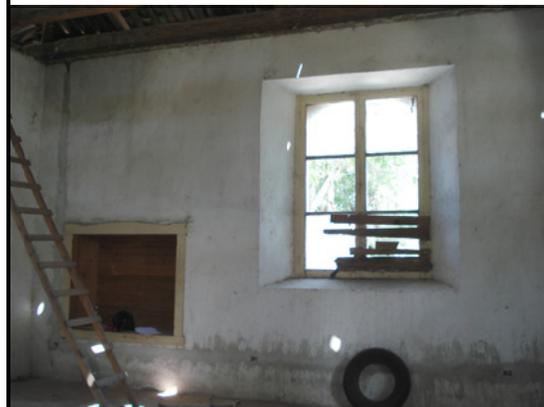
Fotografía No. 105  
Estado de conservación  
fachada suroeste  
Deterioros: decoloración, fisuras,  
desprendimiento de materiales,  
faltantes, alteración de repello,  
crecimiento de vegetación en  
techo.

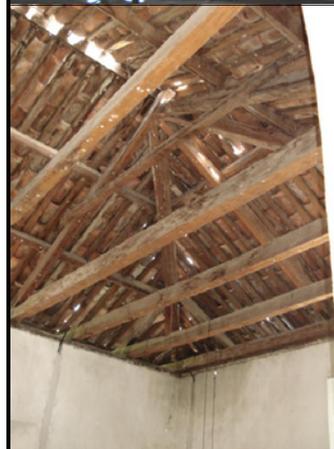
Fotografía No.106  
Estado del artesanado de  
madera

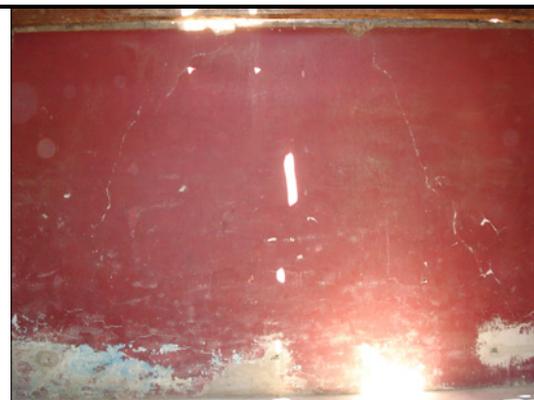
Fotografía No. 107  
Estado de conservación  
fachada suroeste  
Deterioros: decoloración, fisuras  
en piso, desprendimiento de  
materiales, alteración en  
muros y crecimiento de  
vegetación.

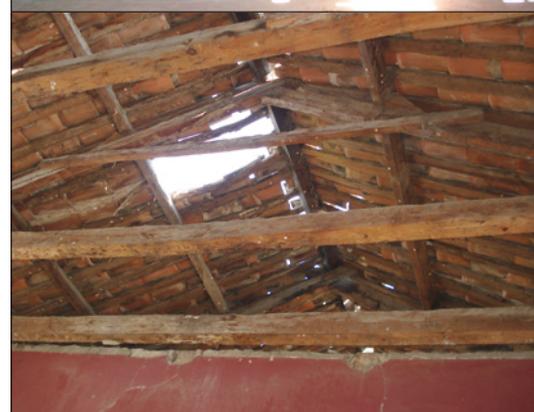
Fotografía No. 108  
Estado de conservación  
fachada sureste  
Deterioros: decoloración, fisuras  
en piso, desprendimiento de  
materiales, teja, vigas,  
humedad, crecimiento de  
vegetación y alteración en  
muros por cableado de energía  
eléctrica

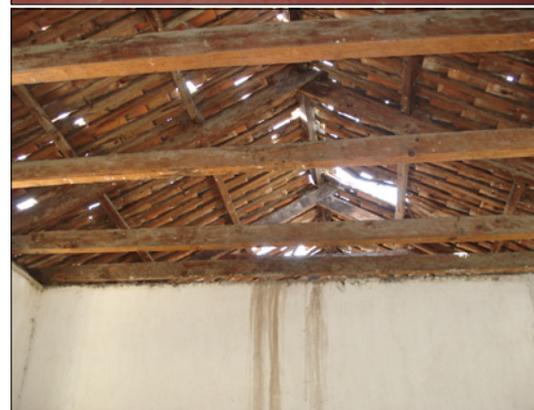
Fotografía No. 109  
Deterioro del techo

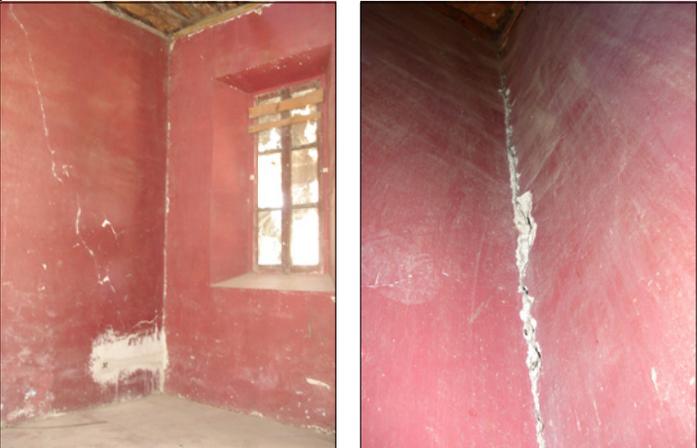
Fotografía No. 111 y 112  
Estado de conservación de muros interiores, se observan las grietas y fisuras

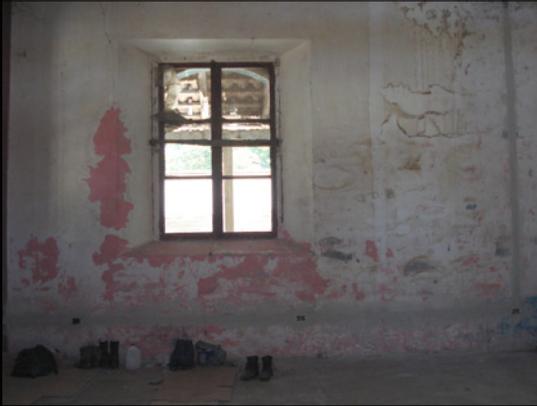
Fotografía No. 115  
Estado de conservación muro  
Deterioros: decoloración, fisuras, desprendimiento de materiales, faltantes.

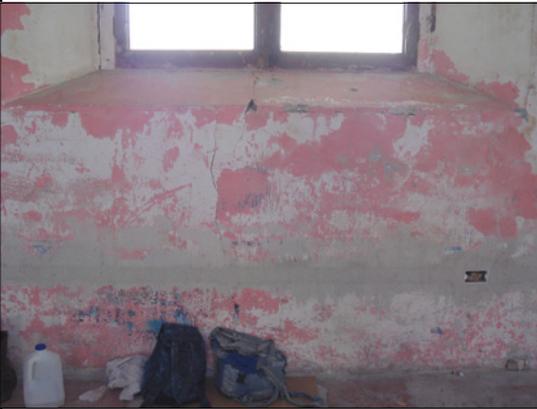
Fotografía No. 116  
Estado de conservación  
Deterioros: decoloración, grietas, fisuras, desprendimiento de materiales, faltantes, alteración de repello y del muro por cajas para electricidad.

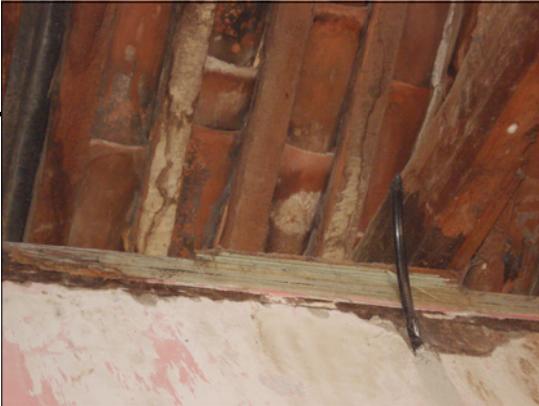
Fotografía No. 117  
Deterioro del techo, filtraciones de agua, madera manchada y podrida, teja quebrada

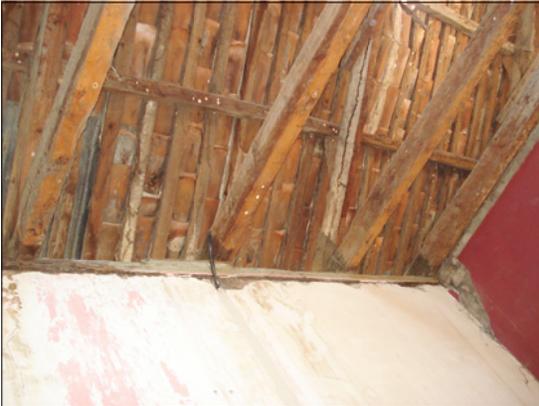
Fotografía No. 118  
Deterioro del techo

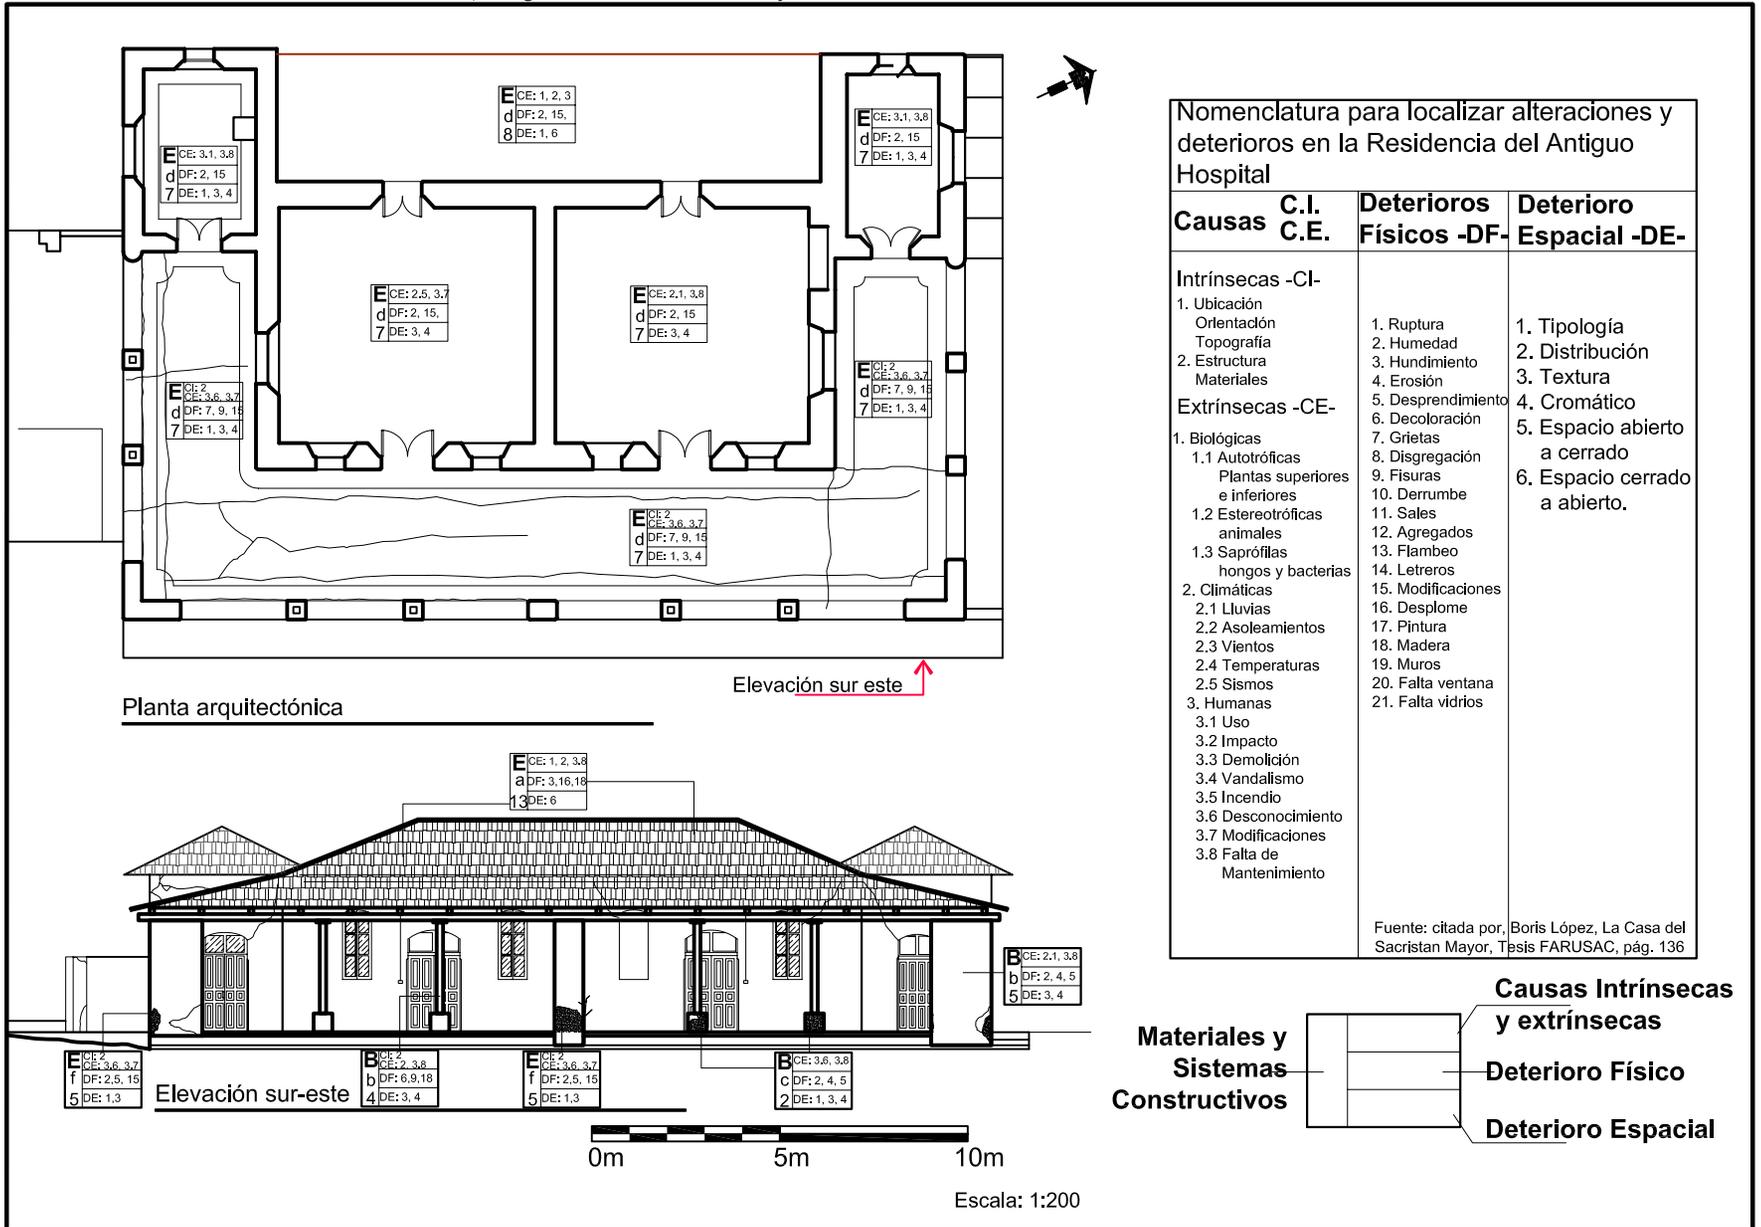
### Plano No. 55

Se realizó el levantamiento de alteraciones y deterioros del inmueble, (**planos Nos. 55 al 58**). Obteniendo las conclusiones respectivas del estado de conservación del inmueble, se describe a continuación cada uno de sus elementos.

Los muros tienen daños provocados por causas extrínsecas, climáticas, por la filtración de la lluvia sobre el tejado, la humedad provoca el deterioro de los muros de adobe. El crecimiento de vegetación alrededor de la vivienda crea condiciones para la proliferación de animales, hongos y bacterias, por la acumulación de humedad.

La falta de mantenimiento es otra causa extrínseca que ha deteriorado los muros, presentan erosión, decoloración, desprendimiento, grietas y fisuras. Se realizaron sobre los muros aberturas para la colocación de poliducto y cajas para la instalación eléctrica.
