**EVALUACION DE LA VULNERABILIDAD
FISICO - ESTRUCTURAL DE LOS EDIFICIOS
DE USO PUBLICO EN LOS MUNICIPIOS DE
SAN JOSÉ OJETENÁN Y CONCEPCIÓN
TUTUAPA, SAN MARCOS**

Presentado por Marck Oliver Bámaca Hernández
Al conferírsele el Título de Arquitecto
en el Grado Académico de Licenciatura

TITULO:
**“EVALUACION DE LA VULNERABILIDAD FISICO-ESTRUCTURAL
DE LOS EDIFICIOS DE USO PUBLICO EN LOS MUNICIPIOS
DE SAN JOSE OJETENAM Y CONCEPCION TUTUAPA,
SAN MARCOS”**

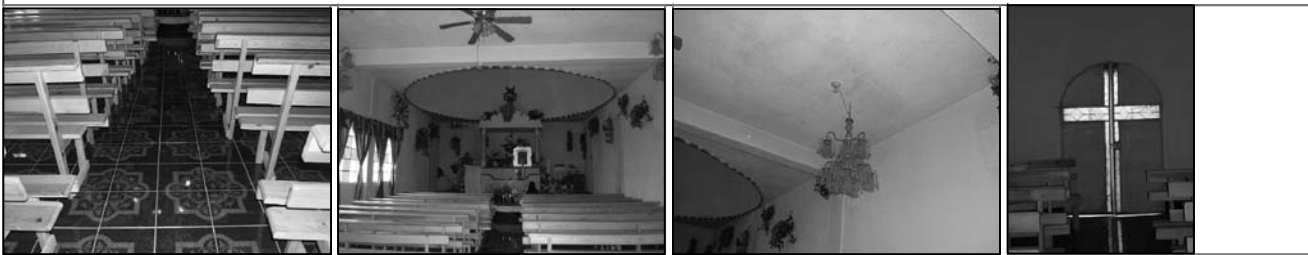
Foto No.1: piso interior ceramico buen estado
 Foto No.2: el edificio cuenta con losa en la nave principal
 Foto No.3: instalaciones electricas ocultas
 Foto No.4: puertas de metal
