**CONSERVACIÓN Y RESTAURACIÓN DEL TEMPLO CATÓLICO DE LA ALDEA SAN ANDRÉS
CEBALLOS Y SU ENTORNO INMEDIATO,
SAN ANTONIO AGUAS CALIENTES, SACATEPÉQUEZ**

Tesis presentada a la Junta Directiva por

Guatemala, Abril del 2009

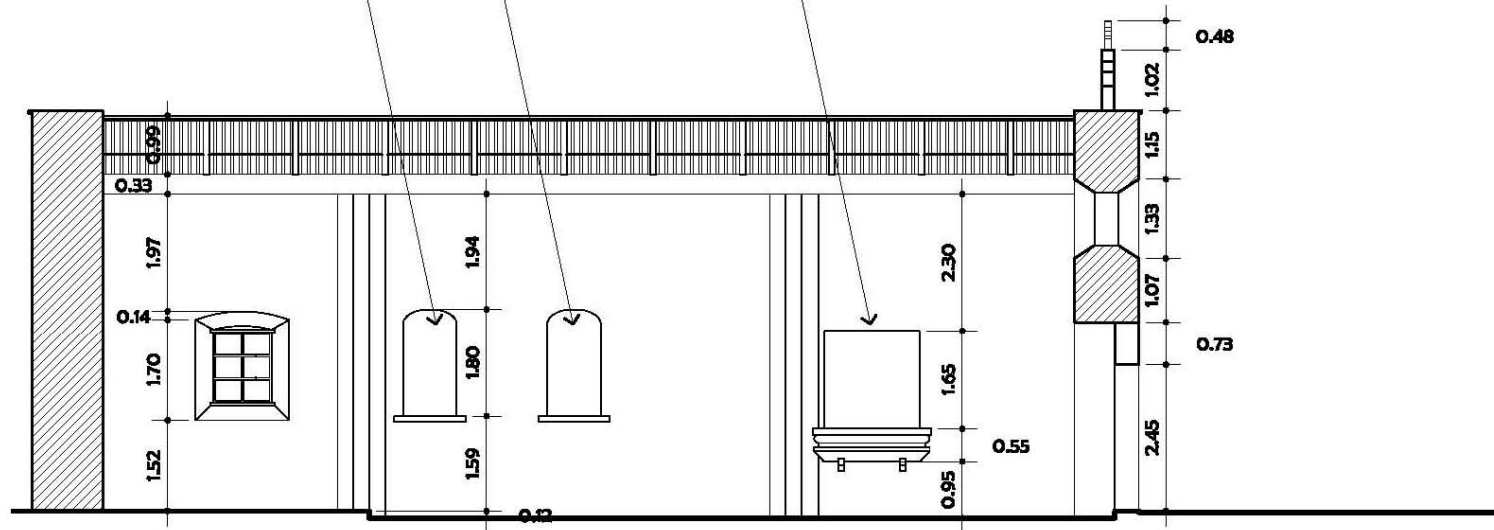
SECCIÓN O CORTE LONGITUDINAL N.º 4

Alteración en muro por apertura de nicho en el mismo.

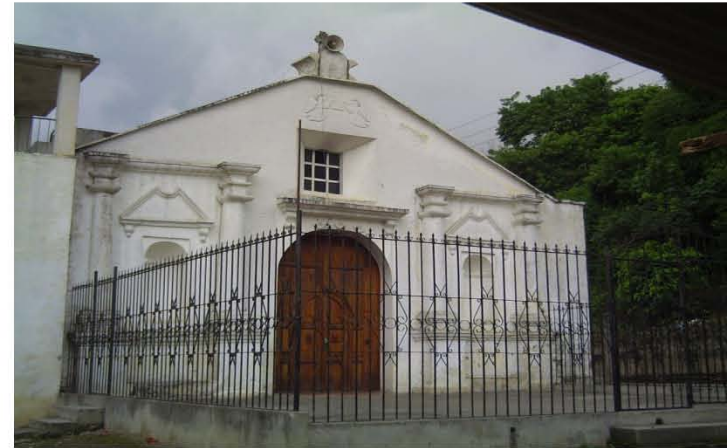
EL INGRESO PRINCIPAL MUESTRA HABER SIDO INTERVENIDO EN ALGUNA OCASIÓN, PUES SE ENCONTRARON ALGUNAS GRIETAS QUE FUERON INTERVENIDAS.

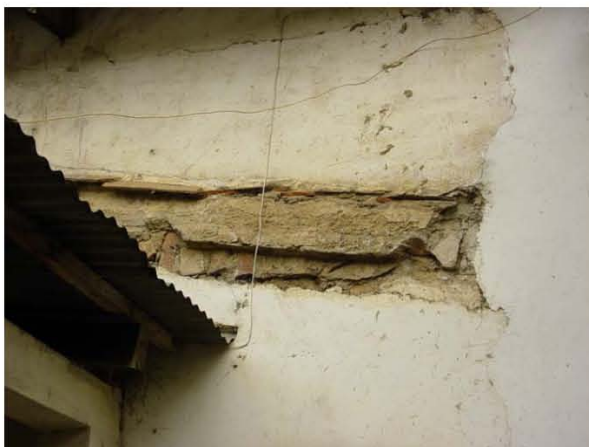
SE OBSERVA TECHUMBRE A BASE DE ARTESONADO DE MADERA Y LÁMINA DE ZINC, AUNQUE SE ENCONTRARON VESTIGIOS DE ESTRUCTURA PERTENECIENTE A LA TEJA, (OBSÉRVESE FOTO SIGUIENTE)

COMO SE MENCIONÓ ANTERIORMENTE LOS VESTIGIOS QUE SE ENCONTRARON REVELAN LA EXISTENCIA ANTERIOR DE TECHUMBRE A BASE DE TEJA, SE PRESUME QUE ALGÚN TERREMOTO PROVOCÓ EL DERRUMBE DEL MISMO.

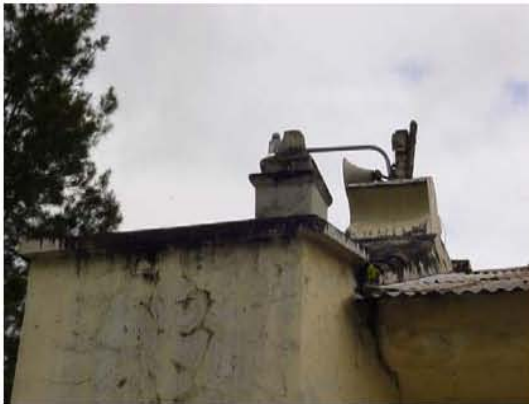
EL EXCESO DE HUMEDAD HA PROVOCADO AGRIETAMIENTOS EN LAS JUNTAS DE LA ESTRUCTURA.

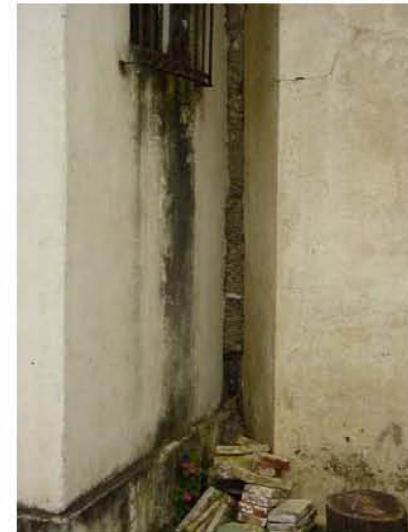
LAS ESCORRENTÍAS PLUVIALES SOBRE LOS MUROS GENERAN MOHOS QUE VAN DETERIORANDO LOS ENLUCIDOS DE LA ESTRUCTURA.

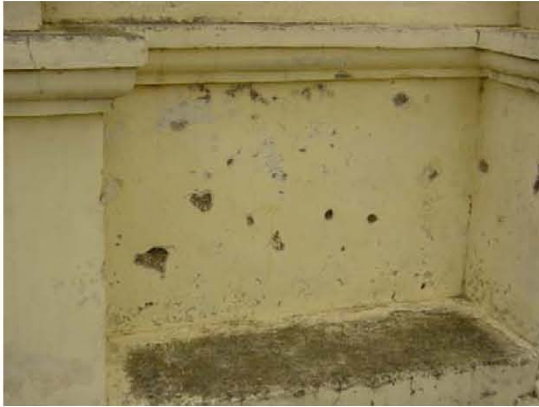
LA MANO DEL HOMBRE TAMBIÉN HA CONTRIBUIDO AL DETERIORO DE LA ESTRUCTURA DEL EDIFICIO, AQUÍ SE OBSERVAN LAS BANCAS QUE SE FORMARON DE LOS NICHOS DEL FRONTISPICIO Y CÓMO HAN SIDO DAÑADOS LOS MUROS EN ESE SECTOR.

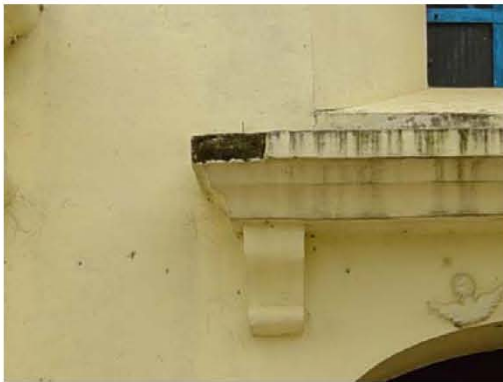
LA HUMEDAD SE HA INTRODUCIDO DENTRO DE LOS MUROS CREANDO DESPRENDIMIENTO DEL REPELLO Y DEJANDO UNA CAPA DE MOHO QUE VA DETERIORANDO EL MATERIAL INTEGRAL DEL MISMO.

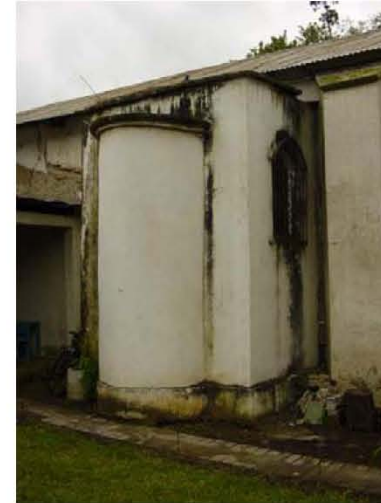
PARA ESTE TIPO DE ARQUITECTURA EL PRINCIPAL ENEMIGO ES LA HUMEDAD, EL COLOR VERDOSO QUE SE OBSERVA ES DEBIDO AL CRECIMIENTO DE MUSGOS Y HONGOS QUE LO VAN DETERIORAN.

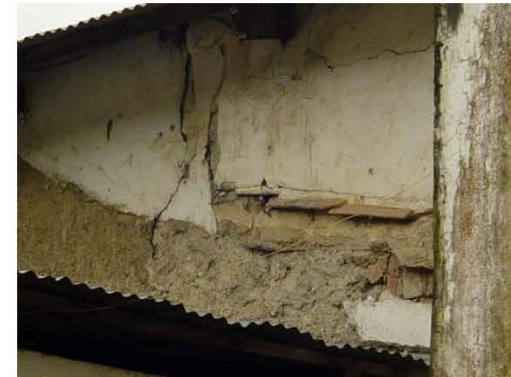
DEBIDO AL DERRUMBE DE ELEMENTOS ADHERIDOS A LA ESTRUCTURA, HAN QUEDADO GRIETAS A CONSECUENCIA DE ESTOS DESPRENDIMIENTOS.

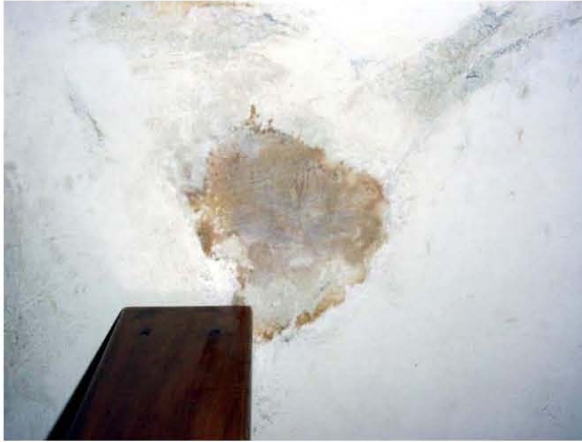
EN EL INTERIOR DE LA IGLESIA A PESAR DE TENER PINTURA RECIENTE, SE NOTAN APARICIONES DE HUMEDAD QUE AFECTAN LOS MATERIALES EN LOS ENLUCIDOS.

ELEMENTOS INTERVENIDOS, QUE DE ALGUNA MANERA SE HAN EFECTUADO MAL, EL DESPLOME QUE PRESENTAN LOS ACABADOS DENOTAN MALA EJECUCIÓN EN LA ELABORACIÓN DE LA INTERVENCIÓN.

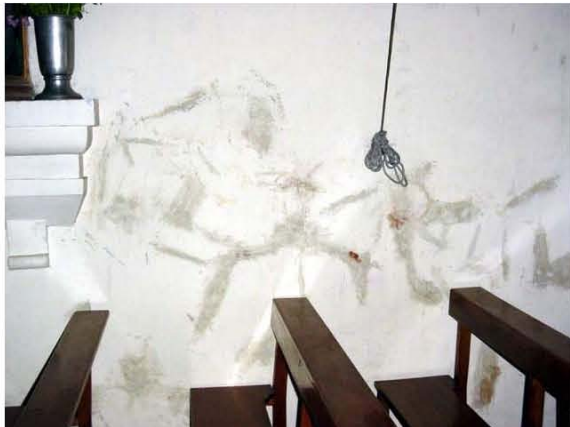
INTERVENCIÓNES EN POSIBLES AGRIETAMIENTOS O RECONSTRUCCIÓN DE ALGUNA DE LAS PARTES DEL MURO.

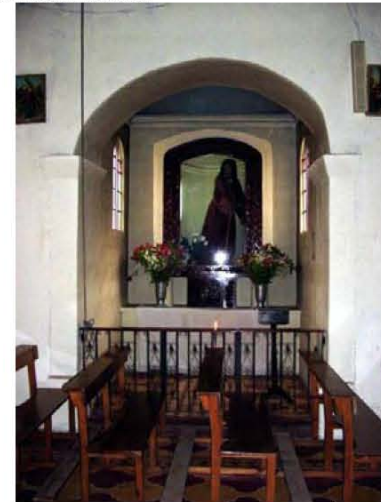
ESTE ARCO TAMBIÉN PRESENTA LA FALTA DE SUPERVISIÓN ADECUADA AL LEVANTAR LA ESTRUCTURA, NÓTENSE LOS EXTREMOS DEL ARCO, SE ENCUENTRAN ASIMÉTRICOS.

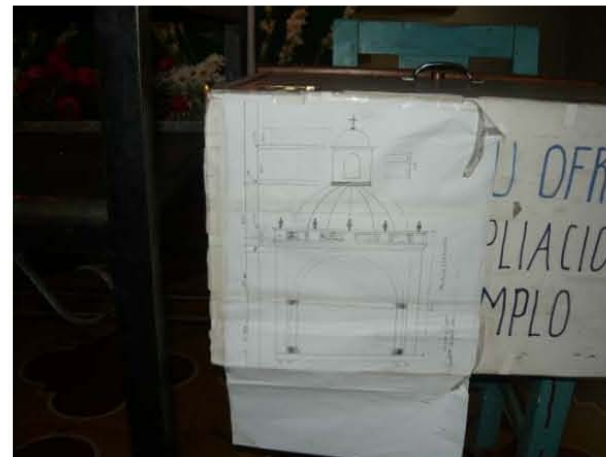
Diseño propuesto por uno de los pobladores para la ejecución de un presbiterio sin tomar en cuenta la asesoría o dictamen del profesional o entidad encargada del mismo, en este caso el IDAEH.

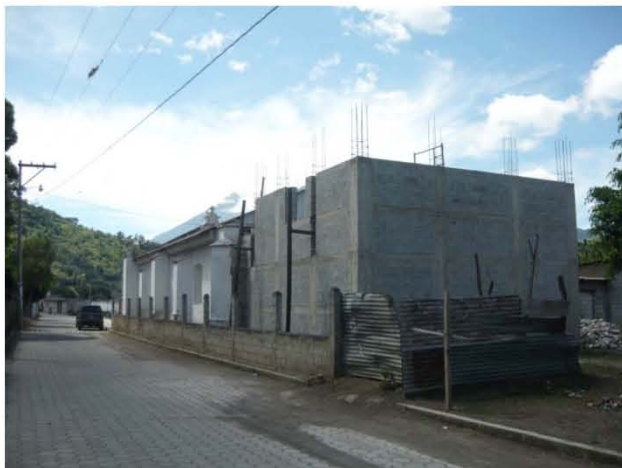
Alteraciones realizadas por los pobladores por la necesidad de más espacio en el templo.
