**“EVALUACIÓN DE LA VULNERABILIDAD  
FÍSICO - ESTRUCTURAL DE LOS EDIFICIOS  
DE USO PÚBLICO EN EL MUNICIPIO DE  
IXCHIGUÁN, SAN MARCOS”**

Universidad de San Carlos de Guatemala  
Facultad de Arquitectura

# “EVALUACIÓN DE LA VULNERABILIDAD FÍSICO- ESTRUCTURAL DE LOS EDIFICIOS DE USO PÚBLICO DEL MUNICIPIO DE IXCHIGUÁN SAN MARCOS”

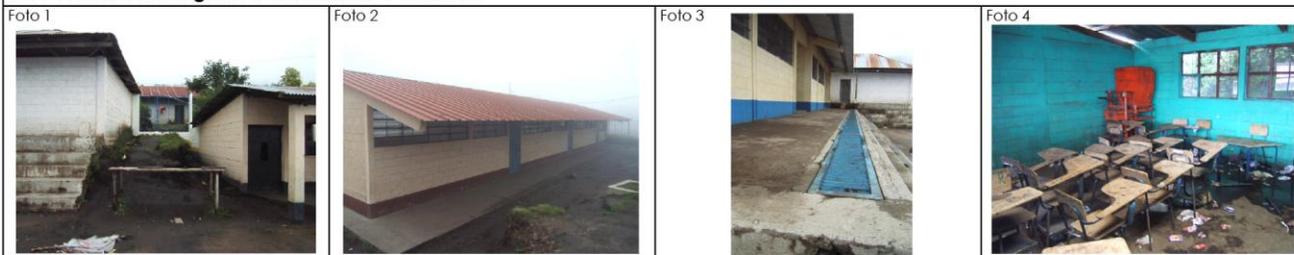
<p><b>Foto 1</b></p> <p>Descripción        Vista de separaciones en los edificios, en donde se acumula humedad, lodo y basura; lo que provoca deterioro en el exterior de los edificios. Se observa también los cambios de nivel en el terreno.</p>	<p><b>Foto 2</b></p> <p>Descripción        Vista de aulas, donde se observa la última construcción que se realizó para la escuela. Se debe tomar en cuenta el cuidado y tratado en el piso que rodea al edificio, ya que suele acumularse mucha humedad.</p>	<p><b>Foto 3</b></p> <p>Descripción        Vista corredor aulas, el cual utiliza graderíos y rejilla con canaleta para la evacuación del agua pluvial, pero ésta no se dirige directamente hacia una tubería colectora, si no que se almacena en los alrededores del edificio dentro del mismo terreno.</p>	<p><b>Foto 4</b></p> <p>Descripción        Vista interior de aulas antiguas. Se observa el deterioro y la acumulación de basura y agua pluvial colada por la cubierta y ventanería deteriorada.</p>

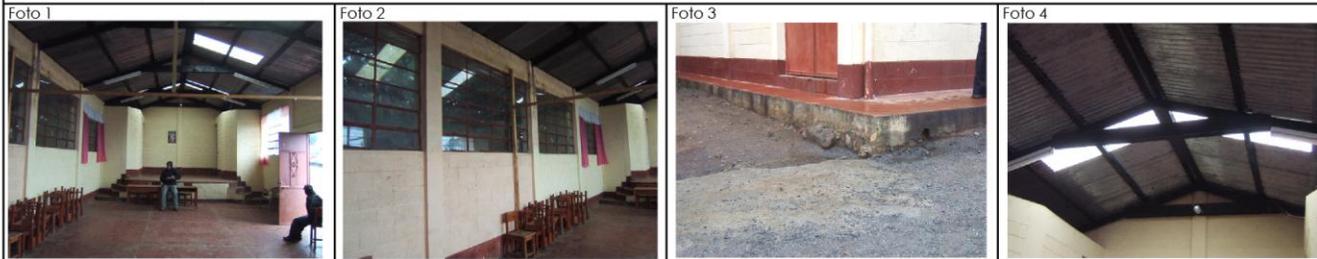
Foto 1	Foto 2	Foto 3	Foto 4
<p>Descripción</p> <p>Vista de interior del salón se observa que se encuentra en buenas condiciones su estructura, instalaciones y los materiales, solamente es necesario cuidar mejor los materiales del exterior.</p>	<p>Descripción</p> <p>Los muros y ventanas se muestran sin ningún deterioro, lo que la población lleva el cuidado de la infraestructura puesto que se realizan varias actividades dentro del mismo.</p>	<p>Descripción</p> <p>Vista en el exterior, que se observa que debido a que las calles que lo rodean son de terracería y que al haber lluvias fuertes, tiende a moverse y deslizarse los terrenos, los cimientos del edificio están siendo afectados.</p>	<p>Descripción</p> <p>Vista interior de la estructura del edificio, la cual se encuentra en buen estado, sin daño alguno en el interior y exterior.</p>

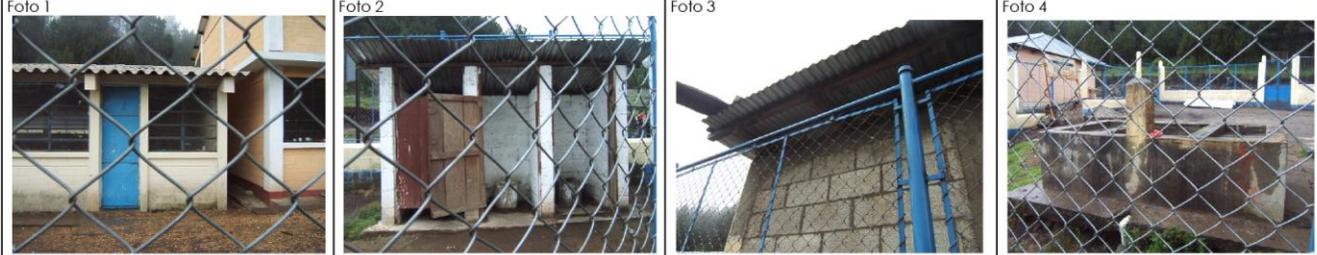
<p><b>Descripción</b>          Vista de exterior de las aulas y área de cocina, donde se observa la construcción antigua y la actual, ambas en buen estado, solamente afectadas por las fuertes lluvias.</p>	<p><b>Descripción</b>          Las instalaciones sanitarias si están en deterioro y por higiene es necesario colocar nuevas instalaciones para su uso. Estas están separadas de los edificios y por lo mismo es necesario tambien el cuidado y la limpieza.</p>	<p><b>Descripción</b>          Vista en el exterior, se observa que las construcciones están en buen estado, los materiales no han sido afectados por clima y lluvias. Solamente el área del piso que no tiene concreto por ser de terracería.</p>	<p><b>Descripción</b>          El área de lavado es al igual que las instalaciones sanitarias que necesita cuidado por seguridad e higiene para los niños.</p>
--	---	--	--

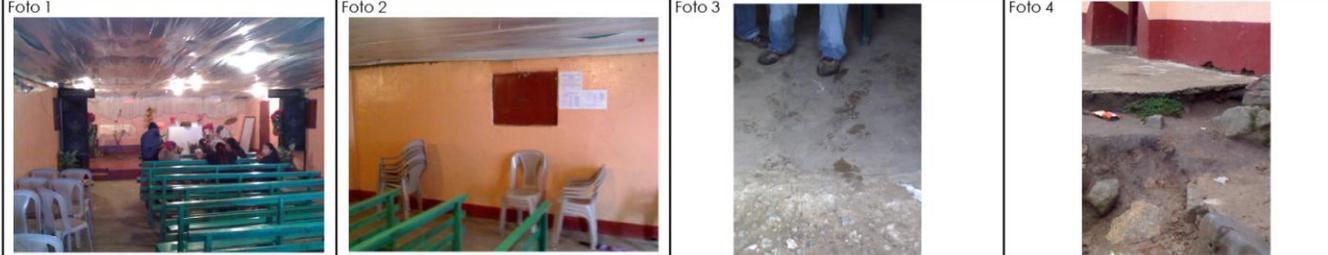
**Descripción**  
 Vista interior de la iglesia, en donde se observa que el espacio utilizado es mínimo, sus instalaciones son básicas y no se dan basto para muchas personas, su construcción es antigua y su mantenimiento es por medio de las personas devotas.

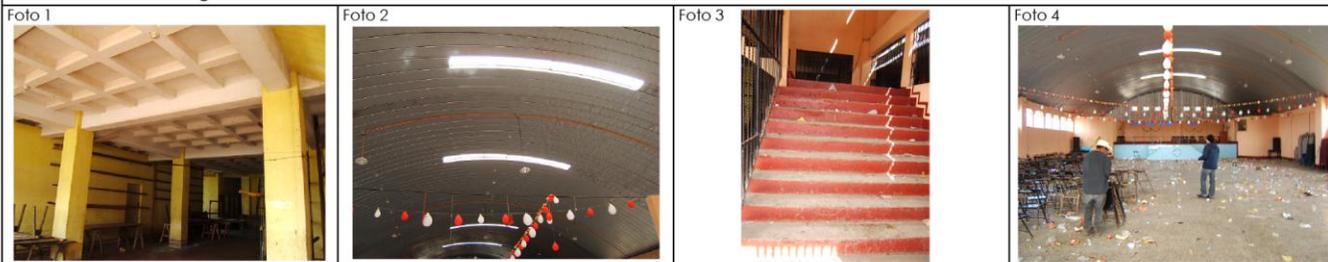
<p><b>Descripción</b>          Vista interior del complejo, se observa la estructura de entrepiso, en los ambientes destinados a oficinas y bodegas. La construcción es una de las más actuales y se encuentra en buen estado sin presentar deterioros en su estructura e instalaciones.</p>	<p><b>Descripción</b>          La fotografía muestra la cubierta final del edificio, es de lámina EMCO, las instalaciones eléctricas están expuestas.</p>	<p><b>Descripción</b>          El módulo de gradas que cuenta el complejo, está cercano a la ingreso principal para poder dirigirse al área de eventos, cuenta con las medidas necesarias y precauciones pero no para personas con discapacidad.</p>	<p><b>Descripción</b>          La fotografía muestra el área de uso del edificio, el cual presenta muy buen estado y una área amplia.</p>
--	---	--	---

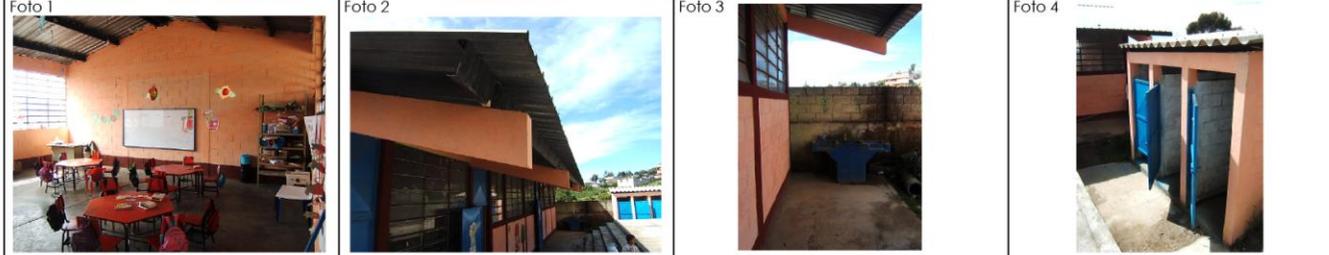
<p><b>Foto 1</b></p> <p>Descripción          Vista interior de las aulas, la construcción es reciente por lo que no cuenta con mayores deterioros en su interior y exterior. Los muros, piso y cubierta cuentan con buen acabado interior.</p>	<p><b>Foto 2</b></p> <p>Descripción          Se observa la estructura de cubierta que cuenta el edificio, está en estable y en buen estado. El único inconveniente es que debido a que la cancha está nivel mal alto, la cubierta queda muy baja, con lo que puede ocurrir algún accidente.</p>	<p><b>Foto 3</b></p> <p>Descripción          El área de lavado, debe de tener mayor cuidado por salud e higiene, solamente se cuenta con pila para lavado, se recomienda de la forma mas sencilla colocar artefactos necesario para niños para el lavado.</p>	<p><b>Foto 4</b></p> <p>Descripción          El área de servicios sanitarios, cuenta con cubierta y cerramiento, los artefactos sanitarios es recomendable limpiarlos constantemente por salud.</p>

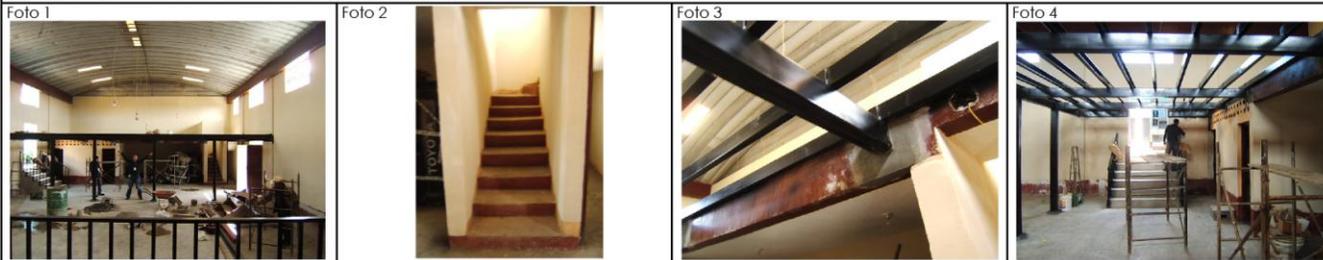
**Descripción**  
 Vista interior del edificio, su construcción es actual, los acabados no presentan deterioro, las instalaciones electricas están expuestas, la fotografía muestra que se están aplicando mejoras al edificio.

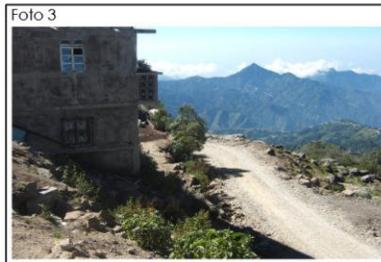
Descripción  
En esta fotografía se observa la pendiente del terreno colindante a la escuela, la carretera que conduce hacia caseríos aledaños y al fondo la vista del Volcán Tajumulco.

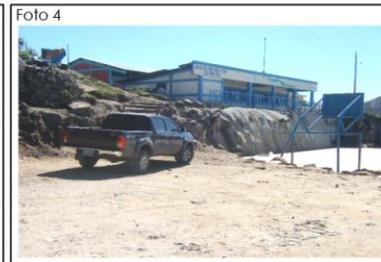
Descripción  
El ingreso a la escuela se encuentra más alto que la carretera, toda el área del exterior de terracería son pocas las áreas con concreto.

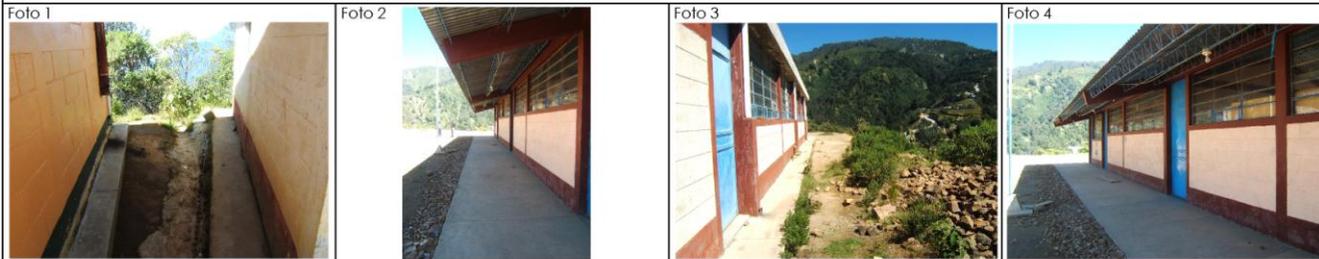
<p><b>Descripción</b> Vista de separaciones en edificio de aulas y cocina; no se cuenta con sistema de drenajes integrados al terreno, la evacuación del agua pluvial es conforme las pendientes del terreno. Esto puede ocasionar en un futuro acumulación de humedad y erosión.</p>	<p><b>Descripción</b> Vista de corredor edificio de aulas, no muestra mayor deterioro por ser una construcción actual. Utiliza para la caída de agua pluvial sistema con piedras para no acumular agua en los alrededores.</p>	<p><b>Descripción</b> Vista posterior del edificio, no cuenta con el debido tratamiento para el terreno y uso de muro de contención para darle mejor soporte al terreno y que en un futuro no se vea afectado por la humedad y erosión.</p>	<p><b>Descripción</b> Vista del edificio donde muestra que no cuenta con mayor deterioro, cuenta con el cuidado y mantenimiento necesario que la población le brinda al edificio para usos varios de la población.</p>

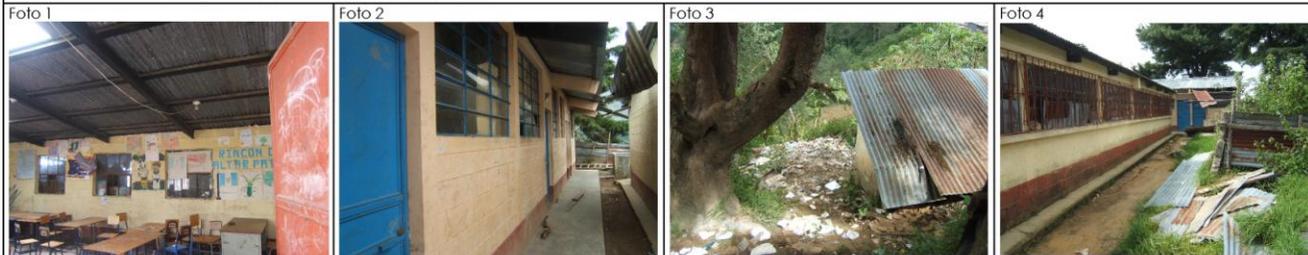
<p><b>Foto 1</b></p> <p>Descripción: Vista de separaciones en los edificios, en donde se acumula humedad, lodo y basura; lo que provoca deterioro en el exterior de los edificios. Se observa también los cambios de nivel en el terreno.</p>	<p><b>Foto 2</b></p> <p>Descripción: Vista de aulas, donde se observa la última construcción que se realizó para la escuela. Se debe tomar en cuenta el cuidado y tratado en el piso que rodea al edificio, ya que suele acumularse mucha humedad.</p>	<p><b>Foto 3</b></p> <p>Descripción: Vista exterior aulas, el cual utiliza graderíos y rejilla con canaletas para la evacuación del agua pluvial, pero ésta no se dirige directamente hacia una tubería colectora, si no que se almacena en los alrededores del edificio dentro del mismo terreno.</p>	<p><b>Foto 4</b></p> <p>Descripción: Vista interior de aulas antiguas. Se observa el deterioro y la acumulación de basura y agua pluvial colada por la cubierta y ventanería deteriorada.</p>

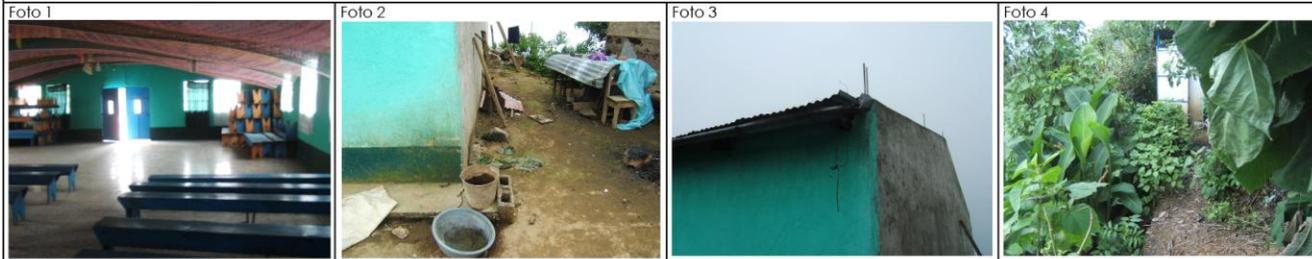
Foto 1	Foto 2	Foto 3	Foto 4
<p>Descripción</p> <p>Vista interior de la iglesia, en los elementos como ventanas, puertas, piso y estructura de techo no muestra mayor deterioro.</p>	<p>Descripción</p> <p>Esta fotografía muestra el daño y deterioro causado por la tormenta Stan en el cimiento del edificio. Existe una leve pendiente con tendencia a deslizamiento. Es necesario tomar medidas de mitigación.</p>	<p>Descripción</p> <p>Vista de daño que presenta la cubierta del edificio a causa de fuertes lluvias y vientos. Es recomendable el cambio de estas partes para evitar mayores daños.</p>	<p>Descripción</p> <p>Vista de los servicios sanitarios (letrina) se encuentran a un nivel mas bajo que el edificio y parte del terreno muestra posible riesgo de deslizamientos.</p>

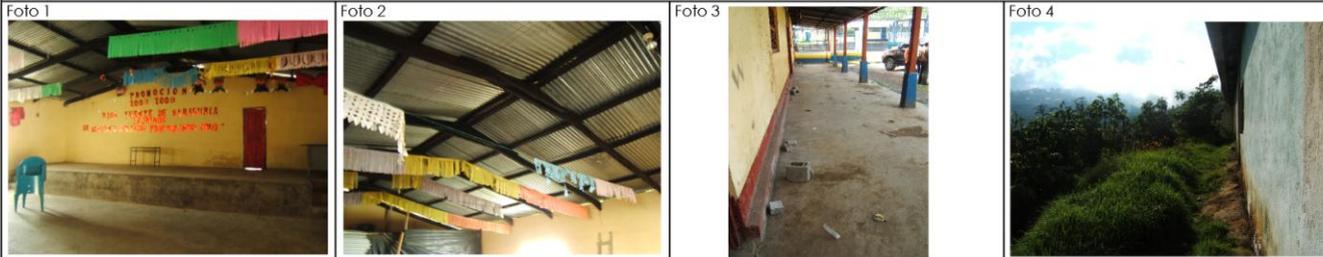
<p><b>Descripción</b>          Vista parte interior del salón, parte del escenario, cuenta con piso de cemento, existen partes de los muros que se encuentran poco deteriorados por la humedad.</p>	<p><b>Descripción</b>          Vista de estructura de cubierta, se encuentra en buen estado, solamente es necesario en el lado exterior tener cuidado para evitar deteriorar en el interior la estructura.</p>	<p><b>Descripción</b>          Vista corredor del salón, éste se ve un poco deteriorado puesto que da al exterior paralelo a la calle, y en su parte frontal no cuenta con drenajes para evacuar el agua y así no acumularse en ésta área.</p>	<p><b>Descripción</b>          Se muestra la parte posterior del edificio, el cual éste se ve afectado porque no existe un muro de contención que pueda darle soporte y poder evitar la filtración de humedad y erosión al edificio.</p>
---	--	--	--

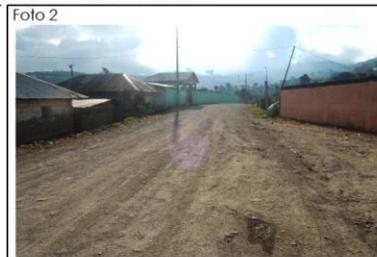
Descripción  
 Calle parte frontal del edificio, se observa que cuenta con buen mantenimiento a pesar que le hace falta un sistema de drenaje para no acumular agua sobre la calle y deteriorarla en época de lluvia.

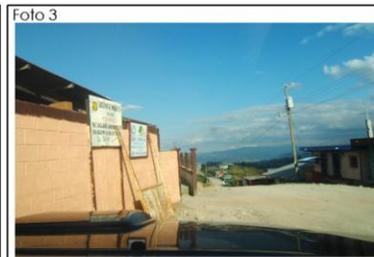
Descripción  
 Vista de calle frente a la escuela, se puede observar que la aldea está ubicada sobre una topografía con vanedad de pendientes.

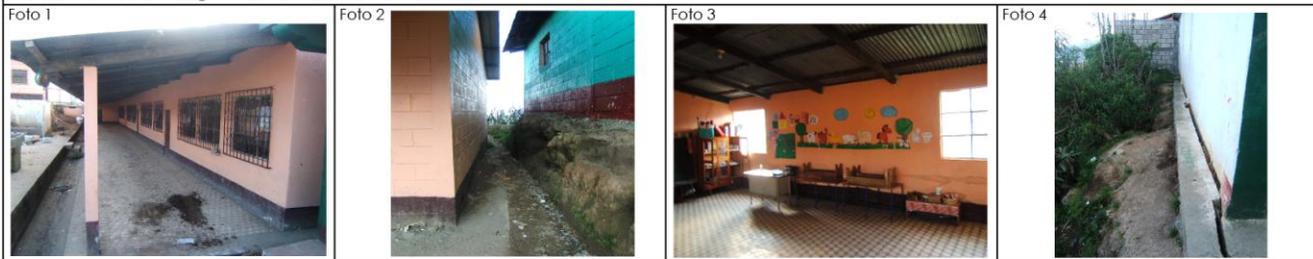
**Descripción**  
 Vista de corredor de un módulo de edificio de aulas, cuenta con un sistema dentro del predio de evacuación de agua pluvial. No muestra ningún deterioro en cubierta y muros.
