**PROPUESTA DE RECUPERACIÓN DEL CONJUNTO
ARQUITECTÓNICO DEL ANTIGUO BENEFICIO DE CAFÉ,
EN LA FINCA SAN JOSÉ LOS ENCUENTROS, EL PALMAR,
QUETZALTENANGO.**

**PRESENTADO POR
MARCO VINICIO TORRES MARÍN
PARA OPTAR AL TÍTULO DE ARQUITECTO EN GRADO DE LICENCIADO,
EGRESADO DE LA FACULTAD DE ARQUITECTURA DE LA
UNIVERSIDAD DE SAN CARLOS
OCTUBRE 2009.**

**UNIVERSIDAD DE SAN CARLOS DE GUATEMALA
FACULTAD DE ARQUITECTURA**

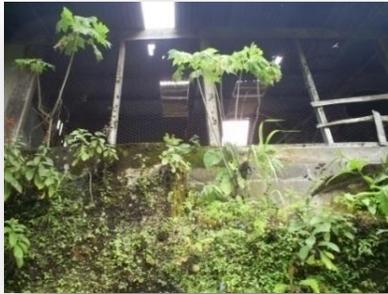
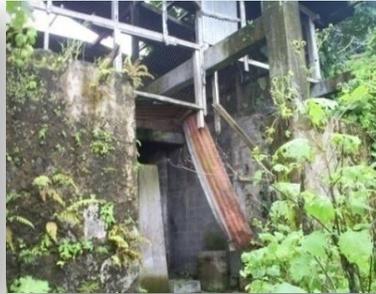
ÁREA DE SECADO Y BODEGA

FOTOGRAFÍAS 39 y 40. La primera muestra el deterioro de la fachada y el lugar donde estaba la rueda. Y la segunda muestra el crecimiento desmedido de micro y macro flora, así como el desprendimiento de materiales. **FUENTE PROPIA**

ALTERACIONES: Esta es una de las áreas más afectadas tanto por agentes climáticos como por la propia mano del hombre. Empezando por las alteraciones, a los muros se les han agregado otros elementos como ladrillos y blocks. Se ha presentan algunos desprendimientos, específicamente del lado que da al patio No.3. pues este era un muro de piedra tallada, con acabado de alisado.

DETERIOROS. En lo que se refiere a los deterioros, los muros presentan musgo, humedad, crecimiento de microflora, en la parte interior. En la parte exterior crecimiento de macroflora. Hay presencia de animales, en la bodega del palomar hay un nido de murciélagos, y en la parte donde iban las secadores se encontraron rastros de serpiente.

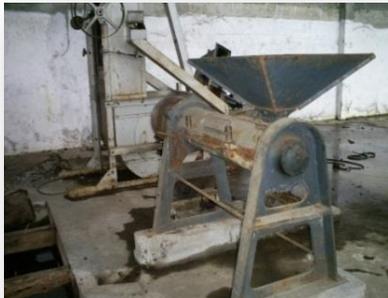
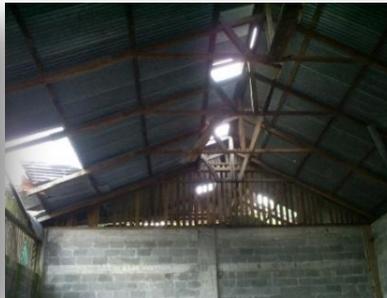
FOTOGRAFÍAS 41 y 42. En la primera se observa parte de la maquinaria que aún se conserva. En la segunda el desprendimiento de parte de la cubierta. **FUENTE PROPIA**

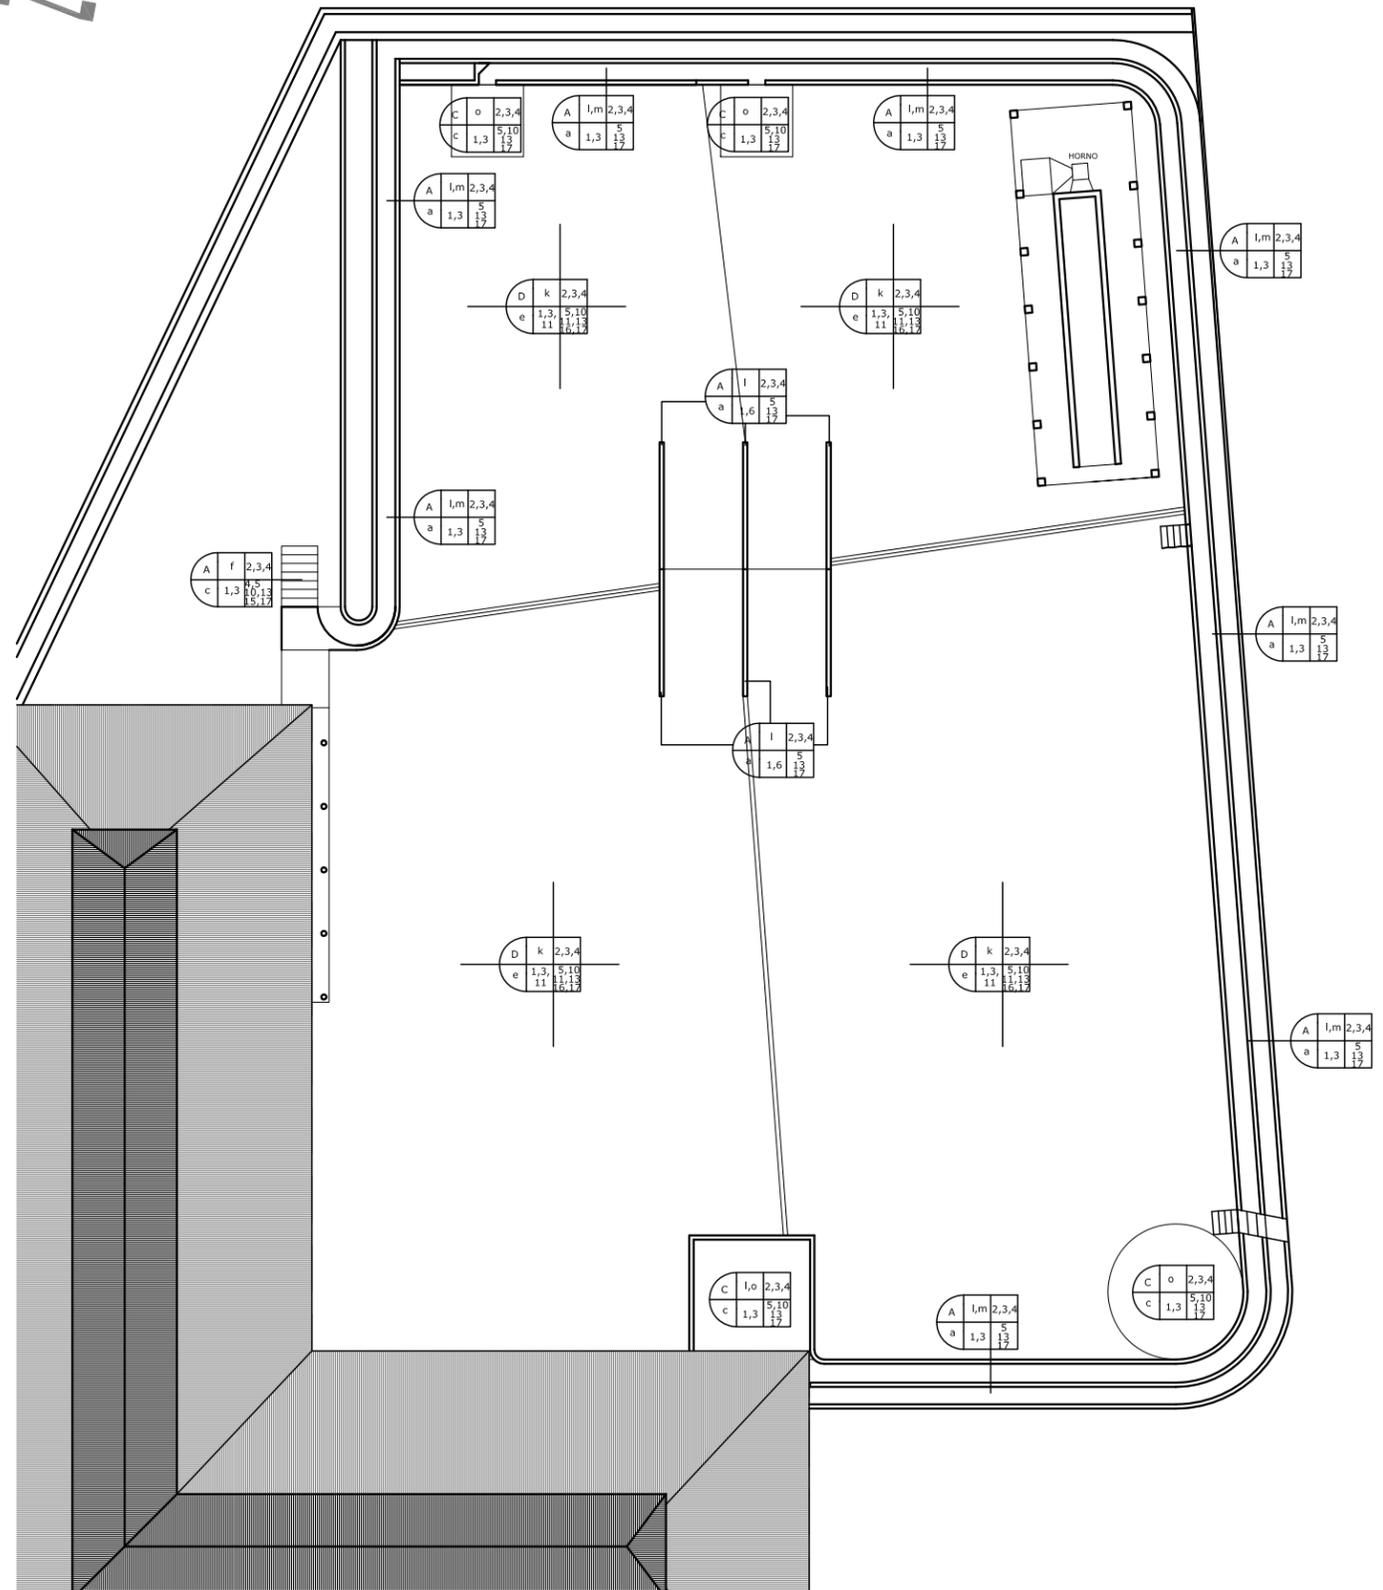
PLANTA PATIOS No. 1 Y 2

DETERIOROS: Los patios no presentan mayores daños, solamente el crecimiento de vegetación, lo cual ha agrietado algunas secciones de los mismos. Sin embargo, el área del trapiche es una de las más afectadas principalmente por agentes climáticos y geográficos. Las columnas que rodean al patio número 3, y al trapiche, presentan desprendimientos de sus partes, crecimiento desmedido de micro y macro flora, enraizamiento de arboles, especialmente uno llamado mata palos. En los hornos del trapiche y la última pileta también existe un crecimiento descontrolado de la vegetación hay presencia de animales tales como serpientes, gatos de monte, ratas, además de insectos de menor tamaño.
