PROPUESTA DE CONSERVACIÓN DE LA CAPELLANÍA BEATAS DE BELÉN
Y ANÁLISIS DE SU ENTORNO INMEDIATO, GUATEMALA

Tesis de Grado Presentada por

Guatemala, Febrero de 2010

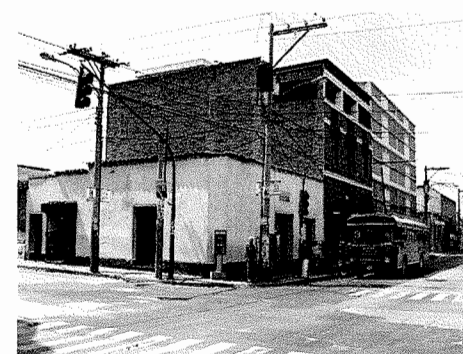
Fotografía 06

Uso: viviendas unifamiliares y comercios.
Deterioro de la imagen por postes y cableado del tendido eléctrico.

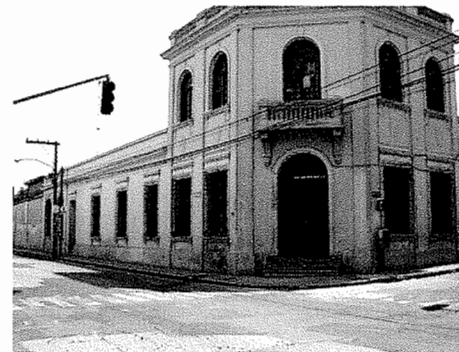
Fotografía 11

Imagen urbana deteriorada por poste y cable del tendido eléctrico.

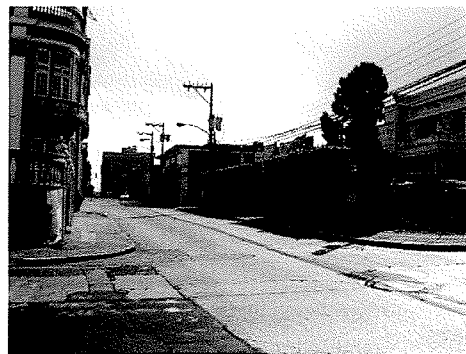
Fotografía 02

Muro perimetral del parque El Abogado Deterioro de la imagen urbana por poste de conexión domiciliar con transformadores.

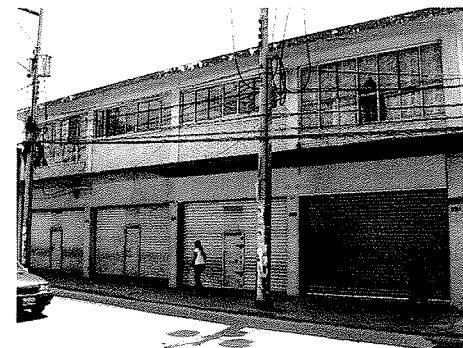
Fotografía 03

Vivienda no categorizada. Contraste por composición volumétrica.

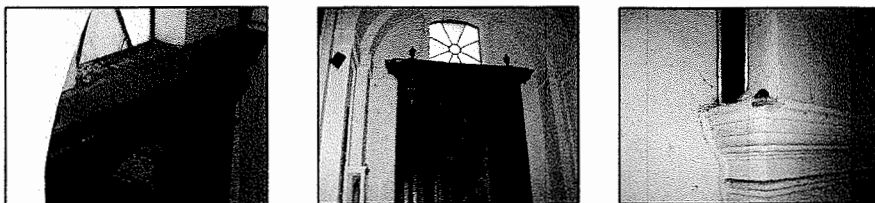
En estas imágenes se puede apreciar el deterioro que presentan los retablos de madera por falta de mantenimiento adecuado y el paso del tiempo. También se observa parte del sistema de audio que está en mal estado y no tiene una buena ubicación.

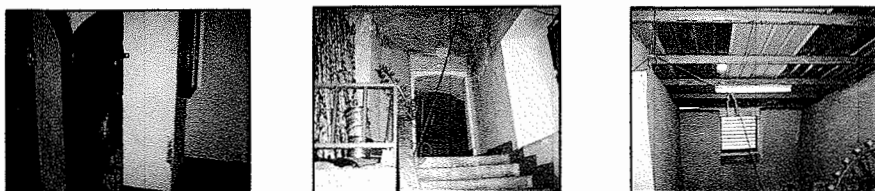
En estas imágenes se puede observar el mal estado en que se encuentra el área del coro, desde su ingreso. Parte del techo no fue integrado al cambio que se realizó en el resto de la cubierta de la capellanía, lo que hace que esto se vea mal. En los muros se observa presencia de humedad y hongos. Hay exposición de cables de la electricidad como del sistema de audio improvisados.

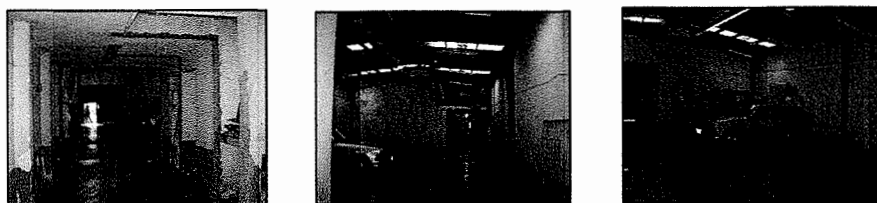
Estas fotografías muestran parte del salón parroquial que actualmente es utilizado como parqueo y bodega. Se puede apreciar la falta de mantenimiento y los deterioros que hay en sus muros a causa de las filtraciones de agua. Hay desprendimiento de material de repello, grietas. Se puede observar que fue intervenido, ya que hay una parte que tiene losa de concreto en el techo.

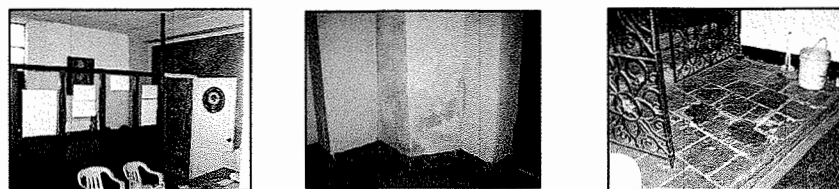
Se puede apreciar la falta de mantenimiento y los deterioros que hay en sus muros a causa de las filtraciones de agua. Parte del piso es de loseta de barro, el cual está deteriorado por el paso del tiempo y la falta de mantenimiento adecuado.

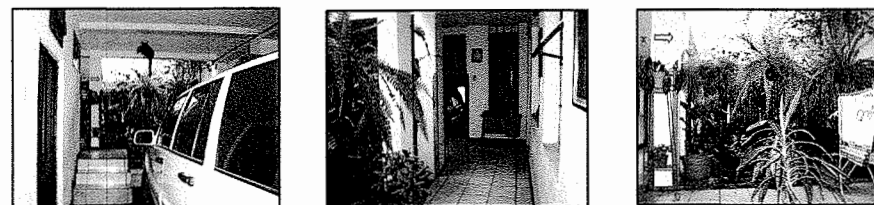
La pintura de las paredes del interior de la casa no combinan con el color que tiene la iglesia, por lo que no se integra, ya que en el primer nivel las paredes están pintadas de blanco y en el segundo nivel hay una parte pintada de verde.
