**REVALORACIÓN Y RECICLAJE DEL
EDIFICIO DE ALMACÉN DE GRANOS DEL
ANTIGUO HOSPITAL DE OCCIDENTE,
QUETZALTENANGO**

Presentada por
DERSON JOHANY DE LA CRUZ ESCOBAR

Para optar al título de
ARQUITECTO

GUATEMALA, MARZO 2010

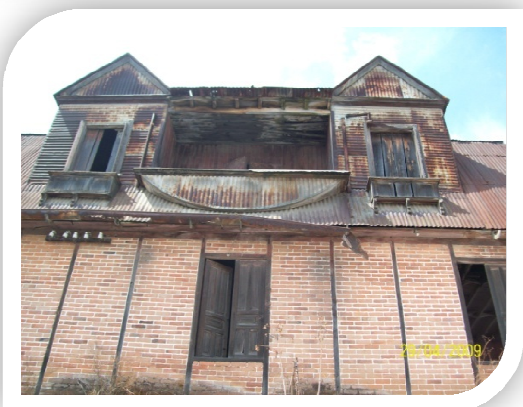
FOTO No. 5

Elevación oeste vista desde la 14 Avenida "A" donde se puede apreciar la contaminación visual provocada por cables de energía eléctrica, y la pared que se muestra en primer plano obstaculiza la visión total de la fachada.

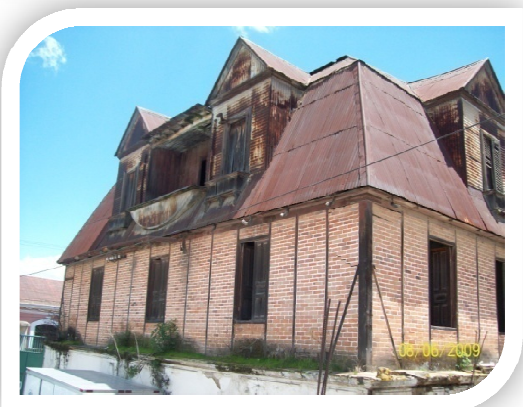
FOTO No. 6

Elevación norte se puede observar los grandes deterioros que sufre el edificio provocado por la falta de mantenimiento y el total abandono.

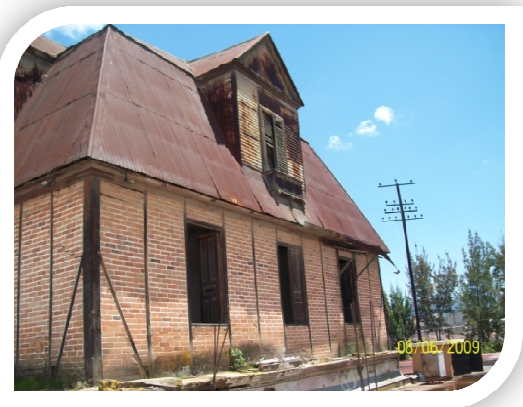
FOTO No. 7

Elevación sur se observa la contaminación de montes que existe en la cornisa, es uno de los factores principales del deterioro del edificio.

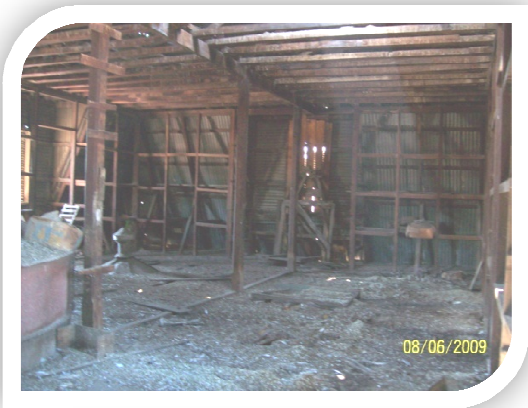
FOTO No. 16

Existe un pasillo en el segundo nivel, a la par de uno de los silos del lado norte del edificio en que el piso se encuentra deteriorado por completo.

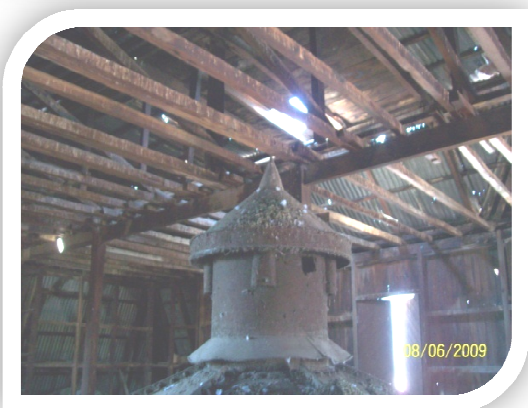
FOTO No. 17

Imagen del interior del tercer nivel donde se encuentra el piso abarrotado de excremento de paloma, factor por el cual el piso de este nivel se encuentra en pésimas condiciones a punto de colapsar.

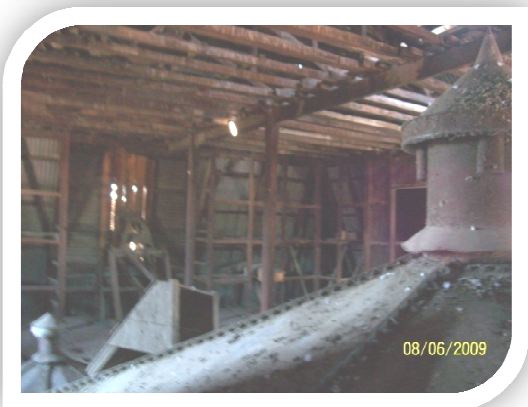
FOTO No. 18

El techo del antiguo edificio en el tercer nivel está compuesto por un armado de tijeras de madera, se encuentra contaminada con excremento de paloma y filtraciones de agua pluvial, causas principales de su deterioro.

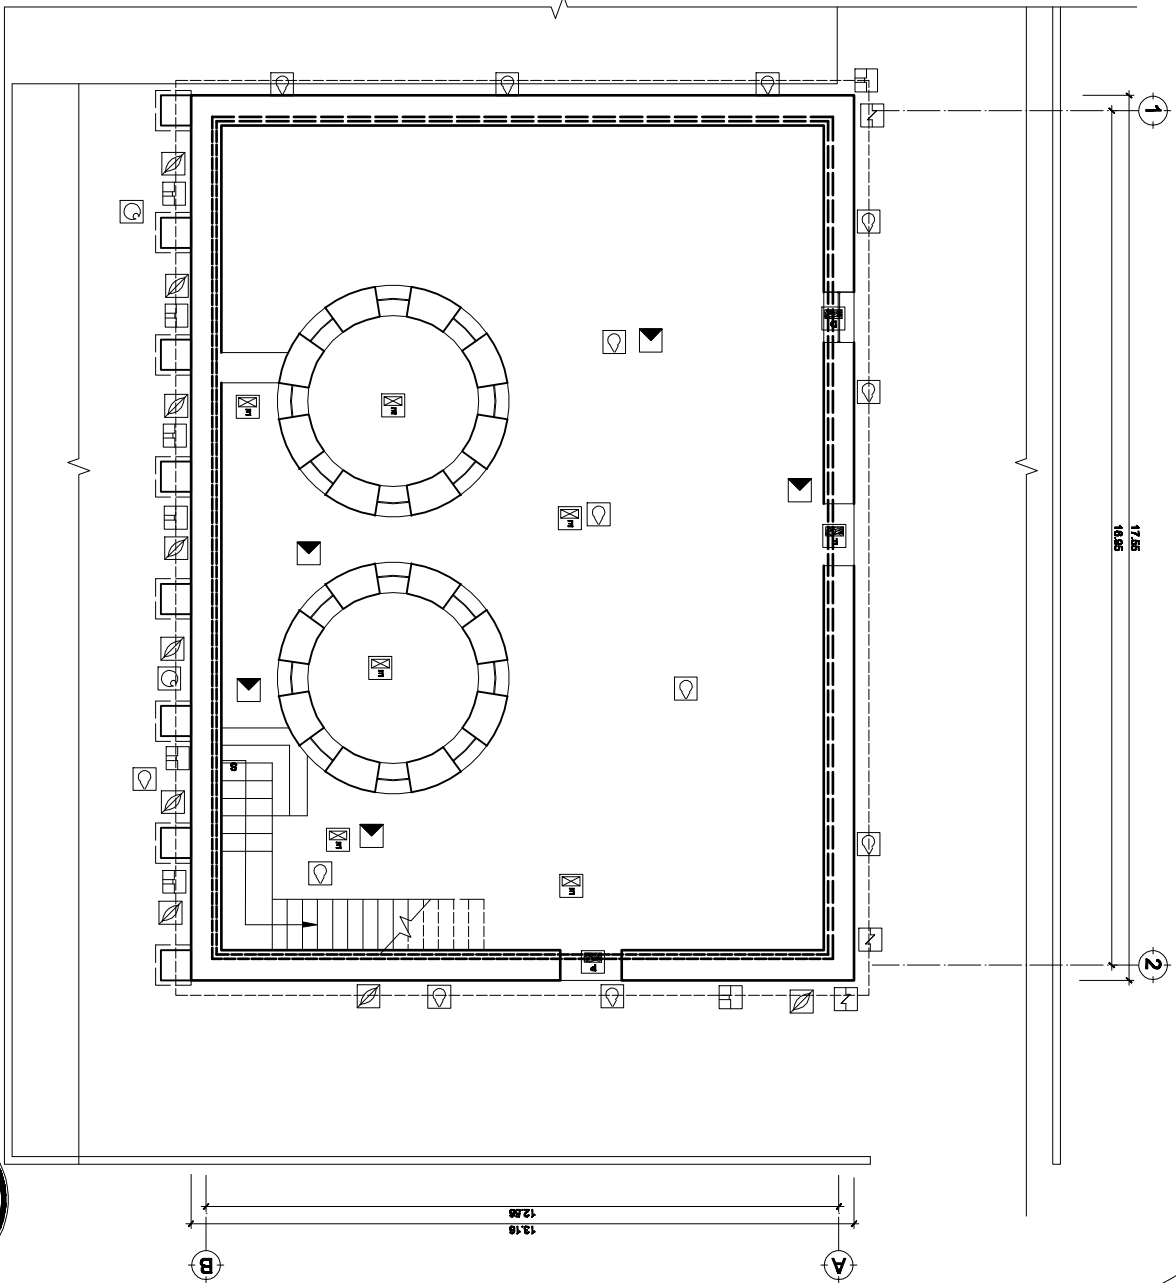
DETERIORS PRIMER NIVEL

SIMBOLOGÍA DE DETERIORS	
	Faltante de Madera
	Degradación del Material
	Desprendimiento de aparatos
	Falta de Ventanas
	Falta de Piso
	Falta de Elemento
	Madera atacada por plagas
	Humedad, pudrición
	Gredas Fisuras
	Falta de Puerta
	Humedad
	Presencia de Vegetales
	Presencia de Escorbos
	Deterioro de Puerta
	Deterioro en Madera
	Presencia de agua
	Degradación del ladrillo
	Pulverización

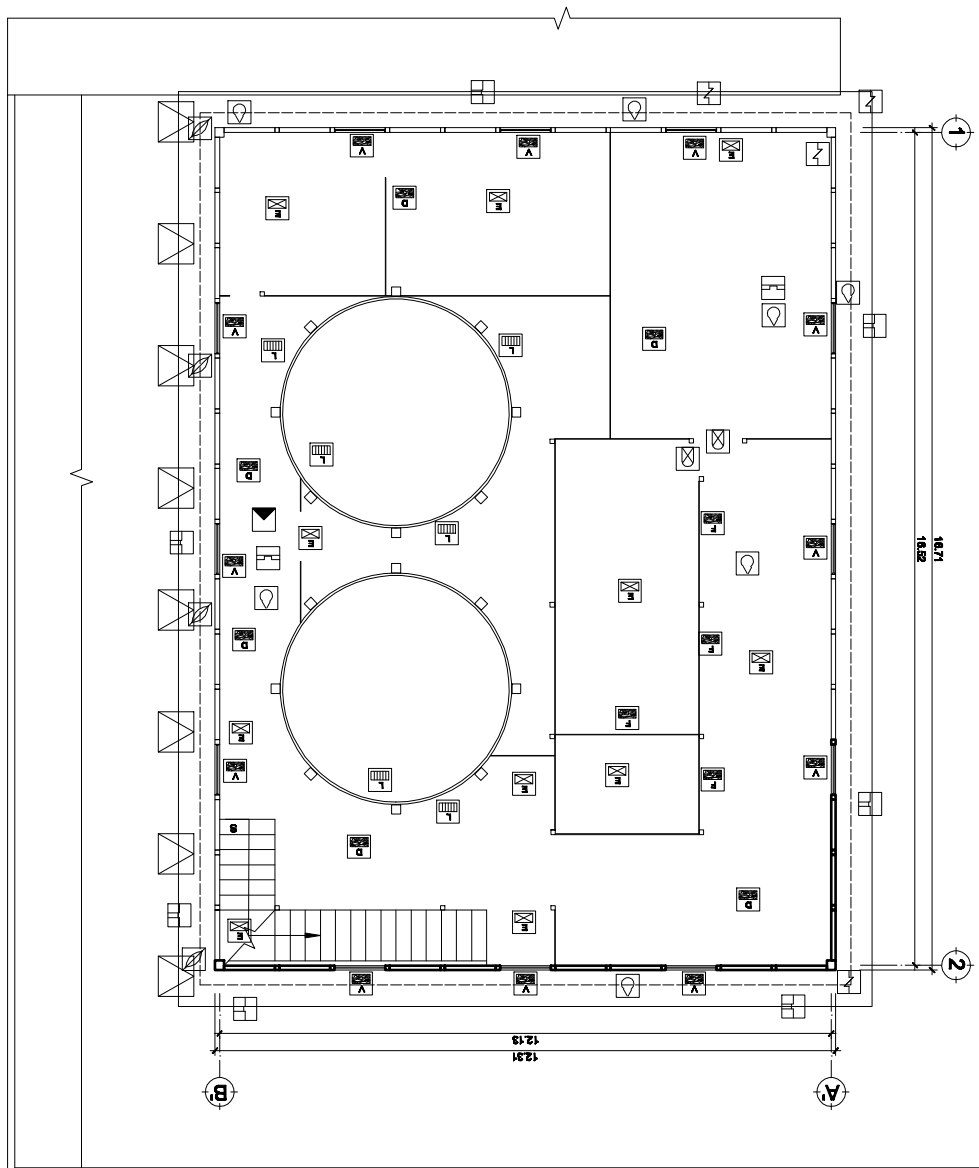
DETERIORS SECUNDO NIVEL

SIMBOLOGÍA DE DETERIORS	
	Faltas de Madera
	Degradación del Muestro
	Faltas de Ventanas
	Faltas de Puerta
	Faltas de Piso
	Desprendimiento de aplacados
	Faltas de Elemento
	Muebles estropeados por plagas
	Humedad, pudrición
	Orleras Fisuras
	Humedad
	Presencia de Vegetales
	Presencia de Puerta
	Deteriores en Muebles
	Degradación del mortero de unión
	Presencia de agua
	Degradación del ladrillo
	Pulverización

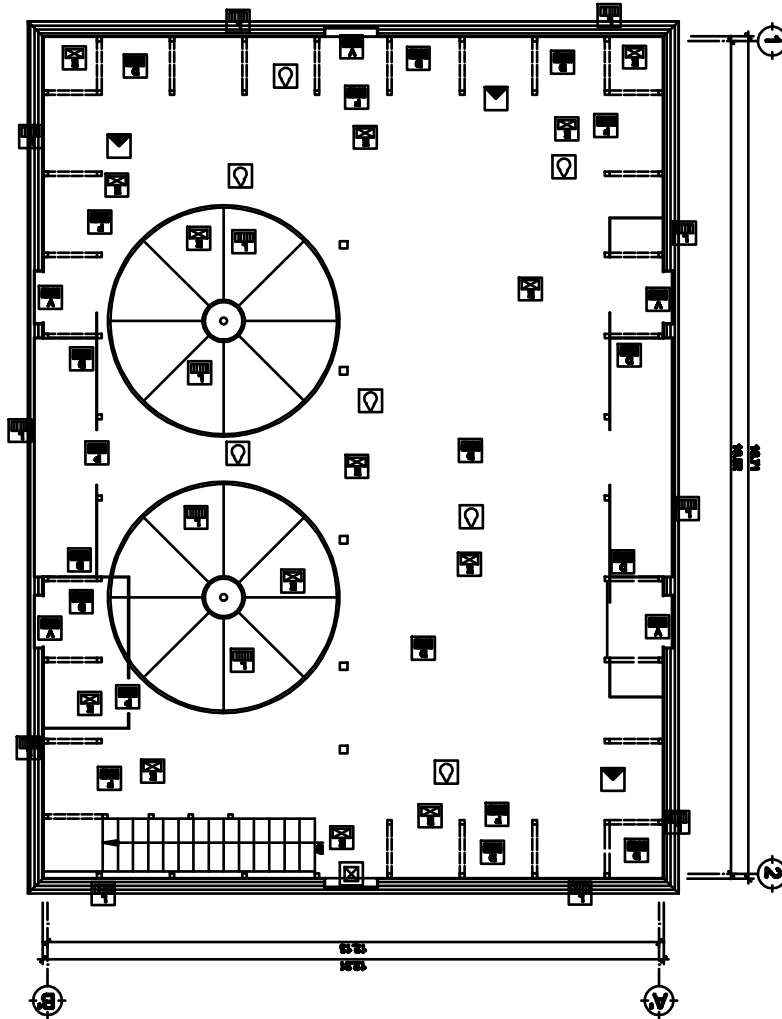
DETERIOROS TERCER NIVEL

SIMBOLOGÍA DE DETERIOROS			
	Faltas de Madera		Humedad
	Degradação del Maderito		Faltas de Puertas
	Faltas de Ventanas		Faltas de Escalones
	Desprendimiento de aplados		Faltas de Puertas
	Faltas de Elementos		Deteriores en Maderas
	Maderas atacadas por plagas, humedad, pudrición		Deteriores de Puertas
	Guejas Fisuras		Deteriores de Ventanas
	Degradación del ladrillo pulverización		Presencia de escombros de gachupán

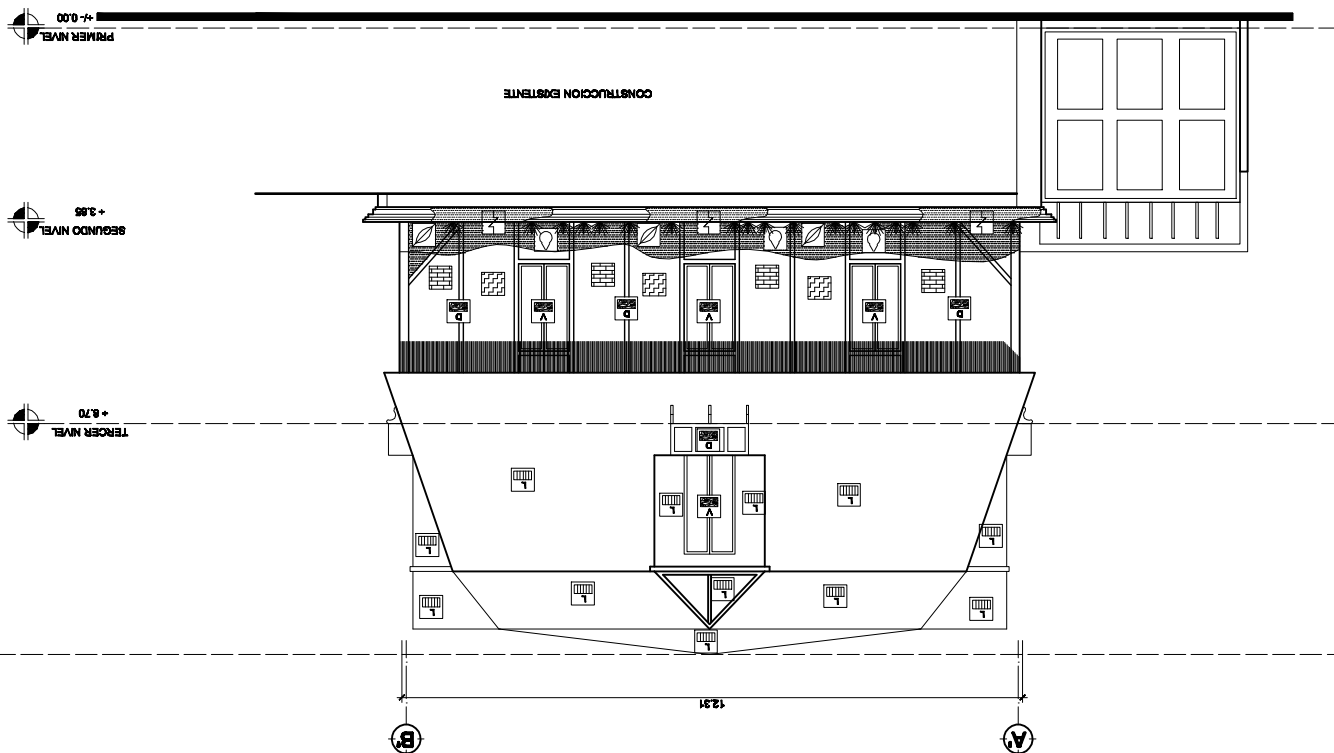
DETERIOROS ELEVACIÓN ESTE

SIMBOLOGÍA DE DETERIOROS			
	Faltante de Madera		Humedad
	Deterioro de Ventanas		Faltante de Viguetas
	Desprendimiento de Aplanados		Faltante de Piso
	Faltante de Elemento		Deterioro de Puerta
	Madres abastadas por plagas, humedad, pudrición		Deterioro en Madera
	Grietas Furas		Degradación del mortero de unión
	Faltante de Puerta		Degradación del ladrillo puzolizaci3n

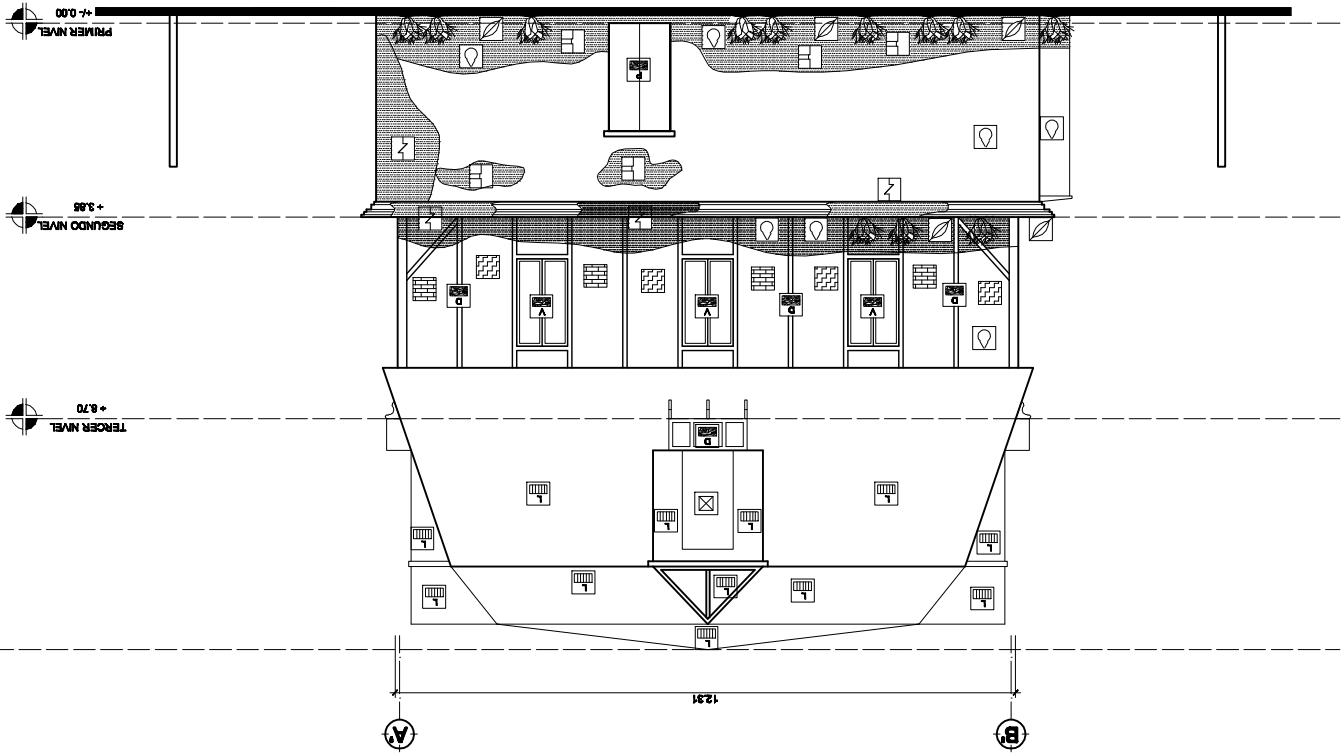
DETERIOROS ELEVACIÓN OESTE

SIMBOLOGÍA DE DETERIOROS	
	Faltante de Madera
	Humedades
	Degradación del Mortero
	Faltante de Viguetas
	Desplazamiento de aplastados
	Faltante de Elemento
	Roturas ocasionadas por plagas, humedad, pudrición
	Grietas Fajas
	Faltante de Puerta
	Faltante de Ventanas
	Faltante de Piso
	Deterioro de Ventana
	Presencia de agua en paredes, pudrición
	Deterioro en Madera
	Degradación del ladrillo puzolánico

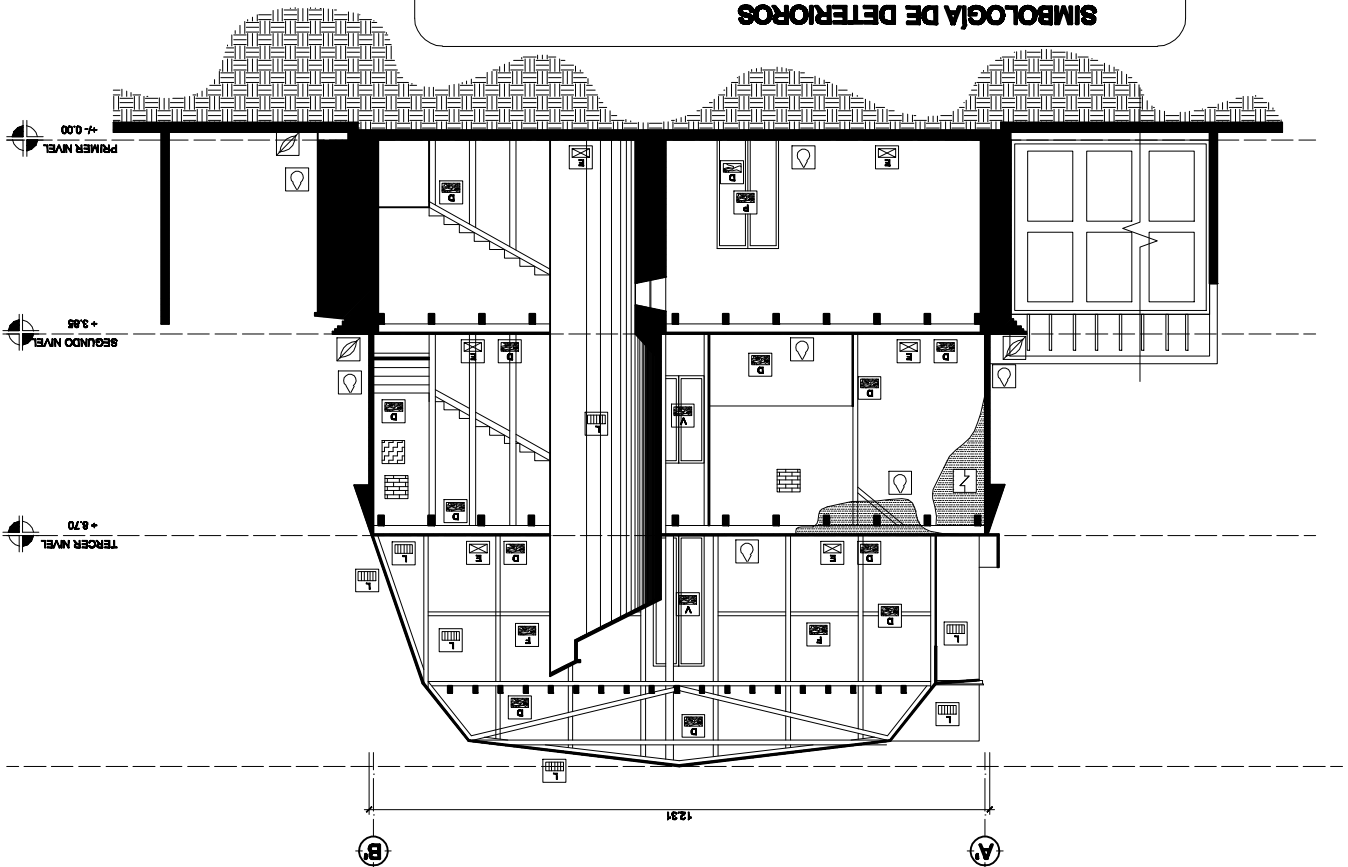
DETERIOROS SECCIÓN B - B'

SIMBOLOGÍA DE DETEORIOS	
	Faltas de Madera
	Degradación del Muestreo
	Desprendimiento de aplacados
	Falta de Elemento
	Humedad por fugas
	Deterioro en Madera
	Falta de Puerta
	Deterioro del fachón
	Falta de Piso
	Falta de Ventana
	Falta de Puerta
	Falta de Ventana
	Falta de Puerta
	Falta de Puerta

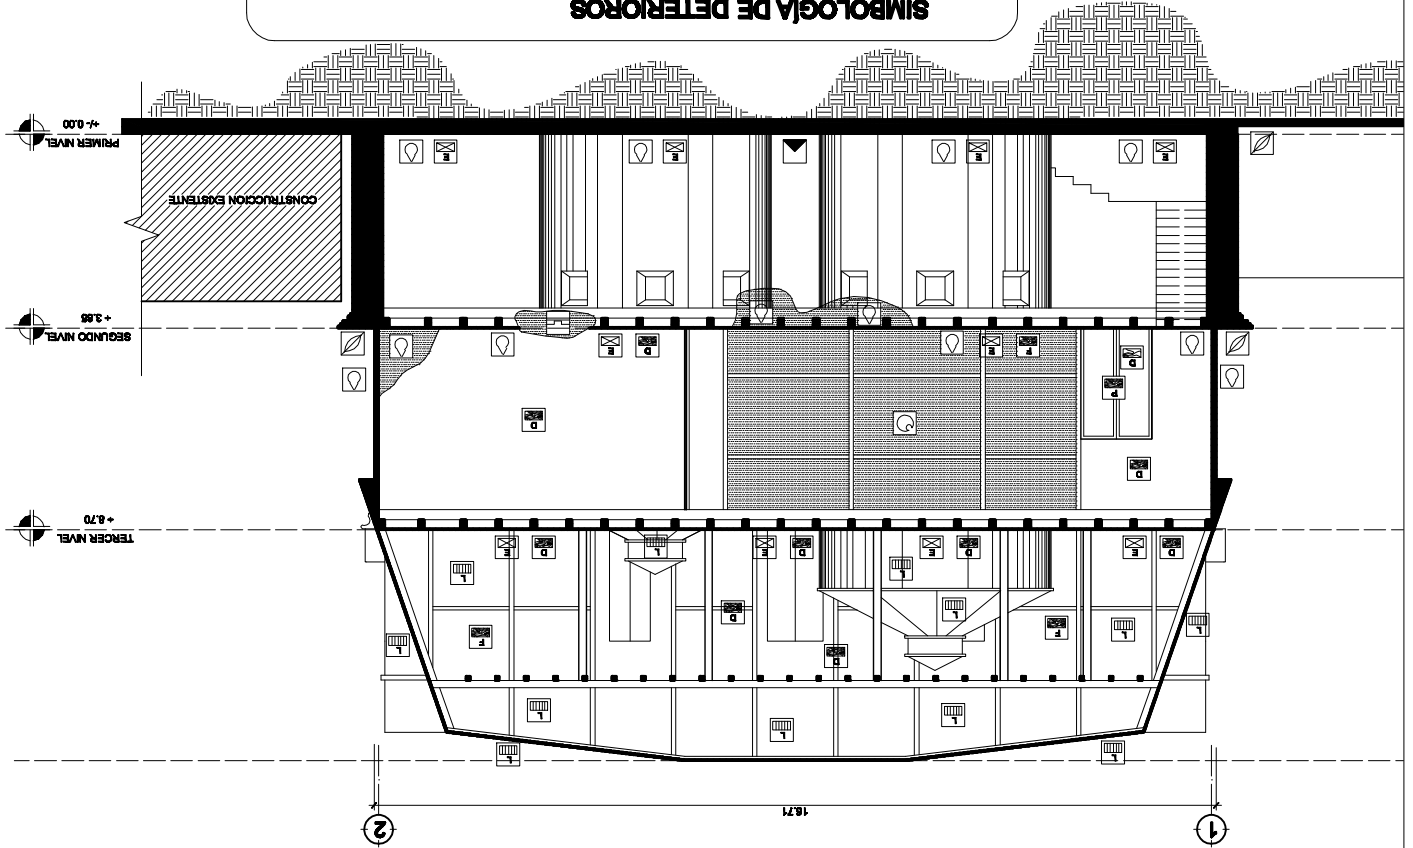
DETERIORS SECCIÓN C - C

SIMBOLOGÍA DE DETERIORS	
	Grises Fadedas
	Mostrera afectada por humedad, pudrición
	Faltante de Elemento
	Desplazamiento de aplanados
	Deterioro de Muebles
	Humedad
	Degradación del mortero de unión
	Deterioro en Muebles
	Deterioro de puertas
	Faltante de Piso
	Faltante de Ventanas
	Faltante de Puerta
	Degradación del ladrillo puzerización
	Faltante de paredes de pladuro

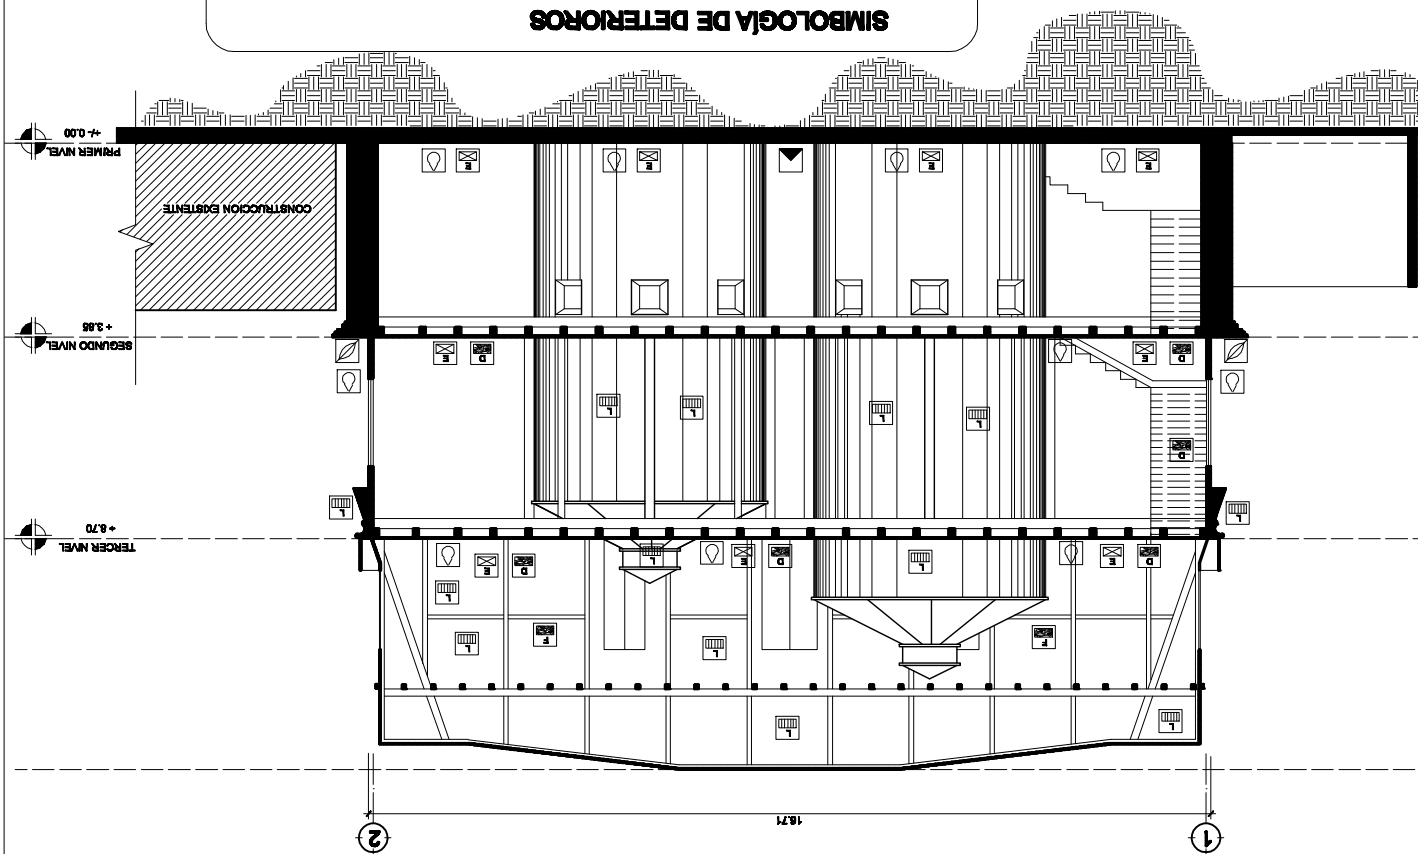
DETERIOROS SECCIÓN D - D'

Faltante de Madera		Humedad		Faltante de Puerta
	Degradación del Muebles		Presencia de Vegetales		Faltante de Ventana
	Desprendimiento de aplacados		Presencia de Escorches		Faltante de Piso
	Faltante de Elemento		Deterioro de puerta		Deterioro de ventana
	Madera afectada por plagas, humedad, pudrición		Deterioro en Madera		Presencia de pintura desmenuzada de pintura
	Grietas Fajas		Degradación del mortero de unión		Degradación del ladrillo por pulverización
