**Revitalización del templo
Nuestra Señora del Rosario y su entorno inmediato,
Valle de Las Vacas zona 16. Ciudad de Guatemala**

**Tesis presentada por: Edvan Omar Marroquín Franco
para optar al título de Arquitecto, egresado de la Facultad de
Arquitectura de la Universidad de San Carlos.**

Guatemala Noviembre de 2010

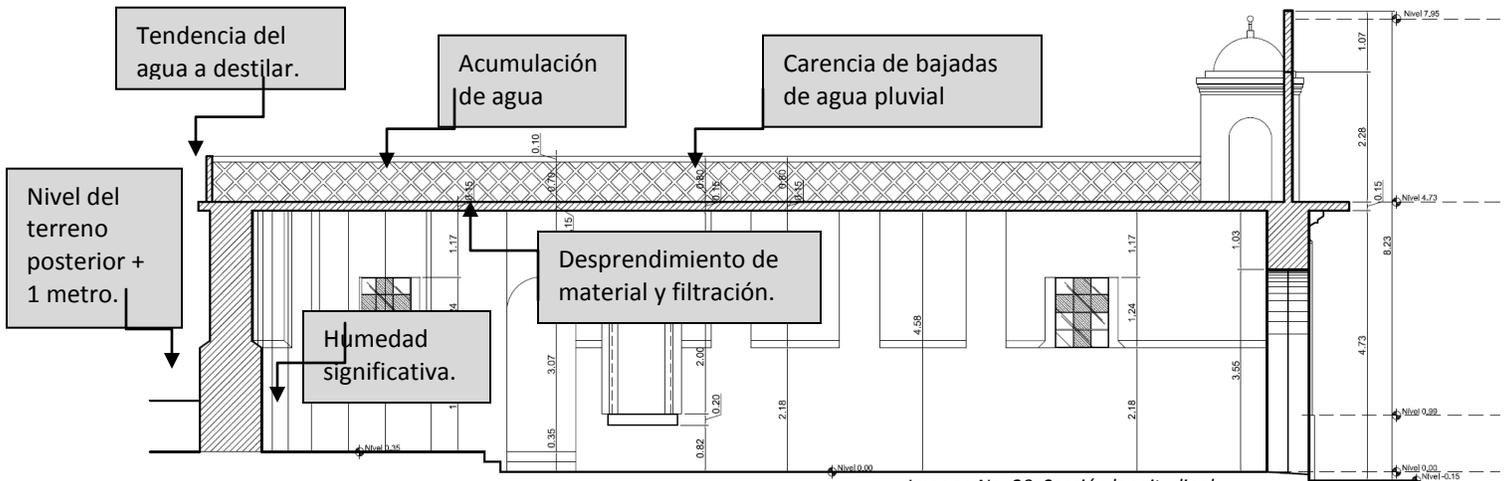
SECCION LONGITUDINAL B-B

El agua empozada en la terraza, se filtra por medio de ésta y desprende el acabado "granciado" que posee el cielo de la cubierta en el interior del templo y se filtra finalmente hacia el interior del templo.

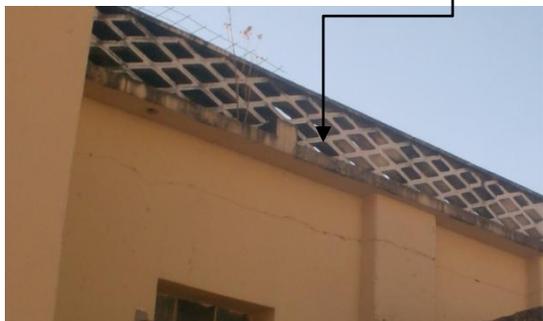
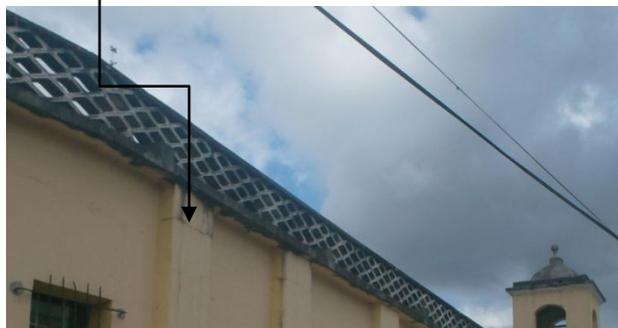
Las grietas que posee el templo, se encuentran principalmente a 50 cm, de la losa final. Las grietas se encuentran en sentido horizontal y recorren varios metros, en diferentes puntos del templo.

Ubicación de las grietas principales, que se encuentran en sentido horizontal a 50 centímetros de la losa final, y recorren varios metros, estas se pueden observar en la fachada derecha tanto como en la fachada izquierda.

*Fotografía No. 76 y 77, Grietas en la parte superior de los muros del Templo.
Fuente: fotografía propia.*

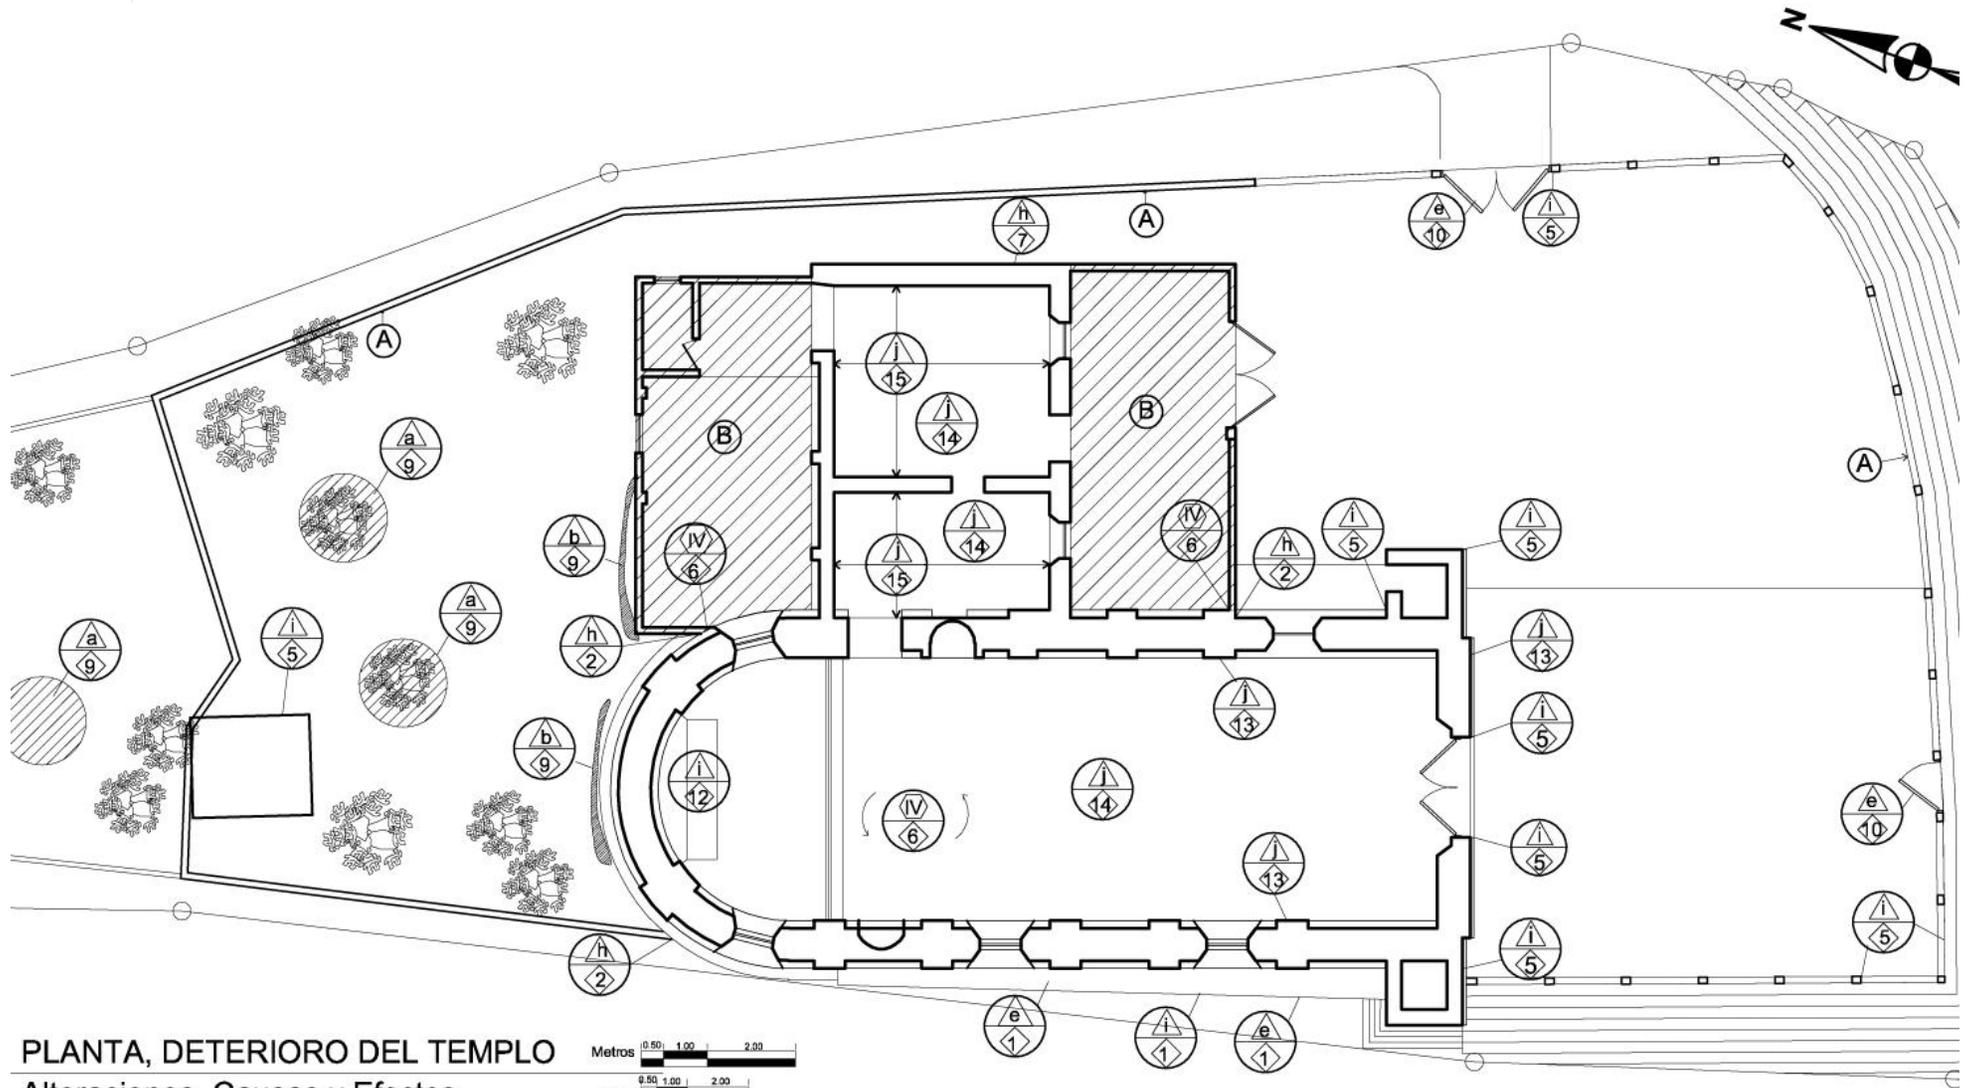
Plano No. 16 Planta Indicación de deterioros del Templo.
Fuente: elaboración propia.

PLANTA, DETERIORO DEL TEMPLO
Alteraciones, Causas y Efectos.
