**VALORIZACIÓN DE BIENES INMUEBLES PATRIMONIALES  
EN AMATITLÁN Y VILLA NUEVA, GUATEMALA.**

TESIS

Pablo Manuel González Díaz

Guatemala, febrero 2,011.

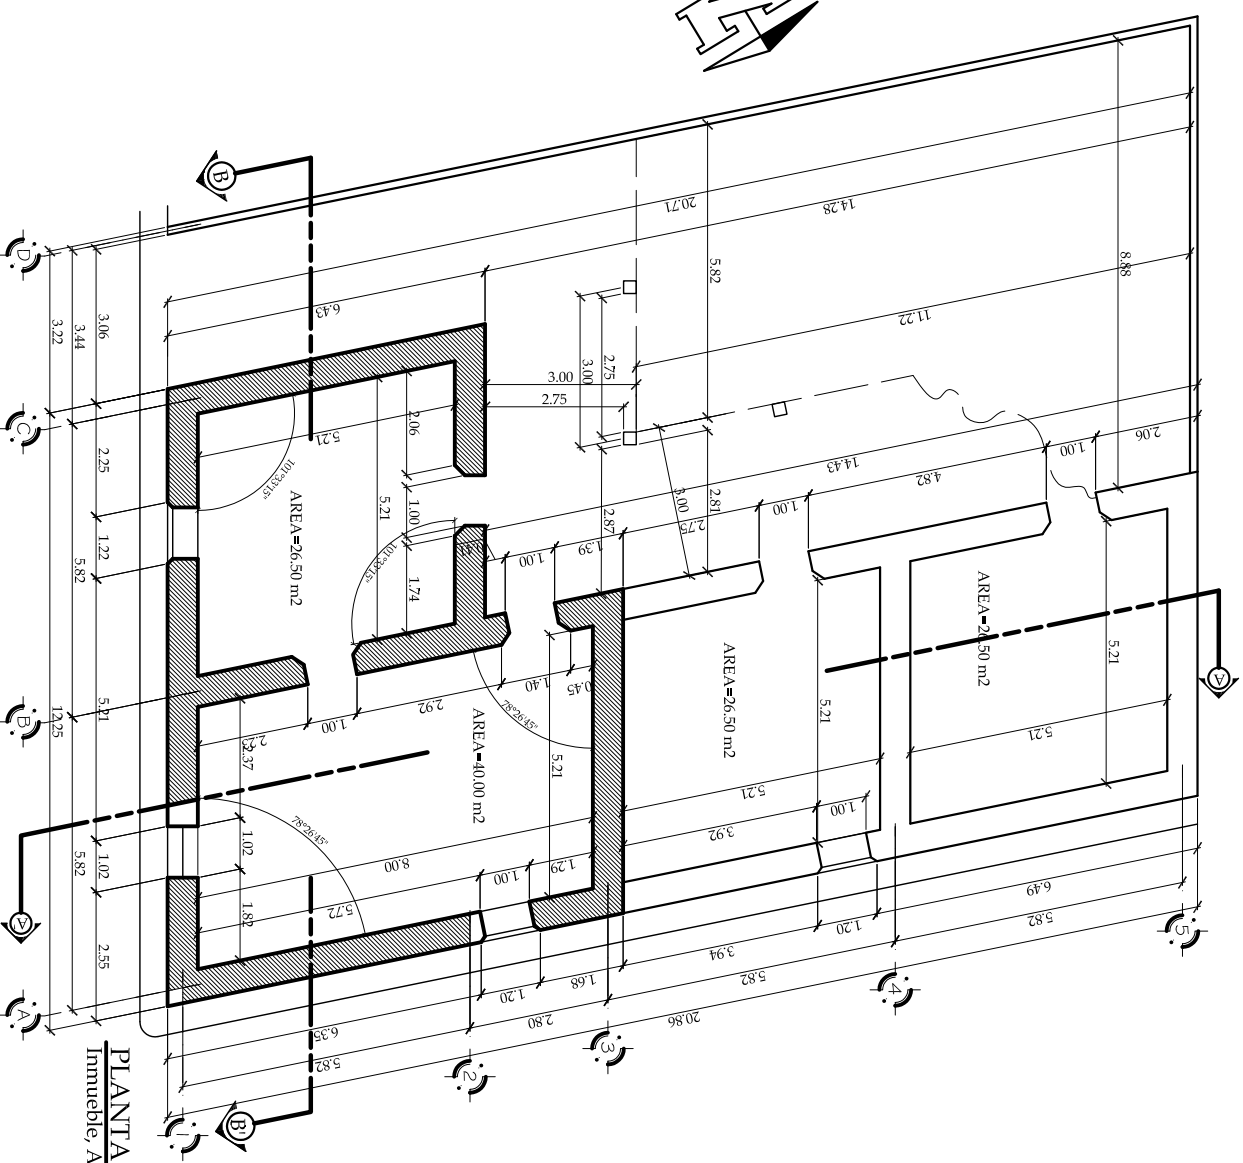
**PLANTA ACOTADA (Levantamiento Arquitectonico)**  
 Inmueble, Amatitlan

- Pared interior con muros de adobe y 45° en vano de la puerta
- Muro alterado en su sistema constructivo con block como remplazo del tapial
- Techo alterado en materiales, cambiando la teja por lámina galvanizada.
- Acabado en muros de repello y alisado de cal.

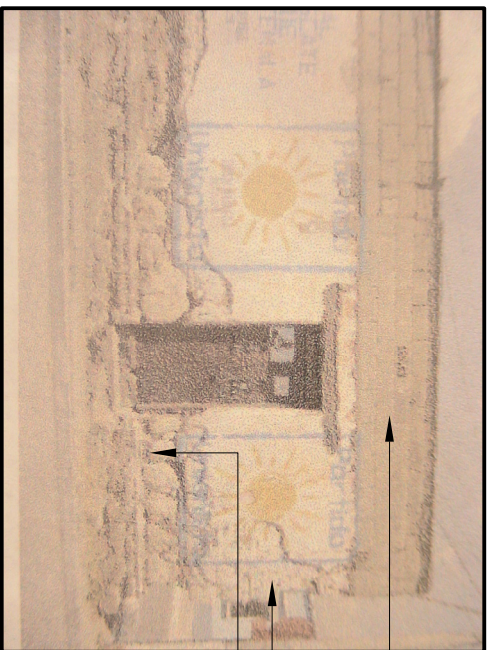
Inmueble en Amatitlan  
fuente: Pablo González. 2,006

### 5.3 ESTADO ACTUAL REGISTRO DE DETERIOROS Y ALTERACIONES INMUEBLE AMATITLAN. COMPARACION FOTOGRAFICA DE DETERIOROS Y ALTERACIONES INMUEBLE DE AMATITLAN DEL 2006 AL 2010 NECESIDAD URGENTE DE CONSERVACION DEL INMUEBLE

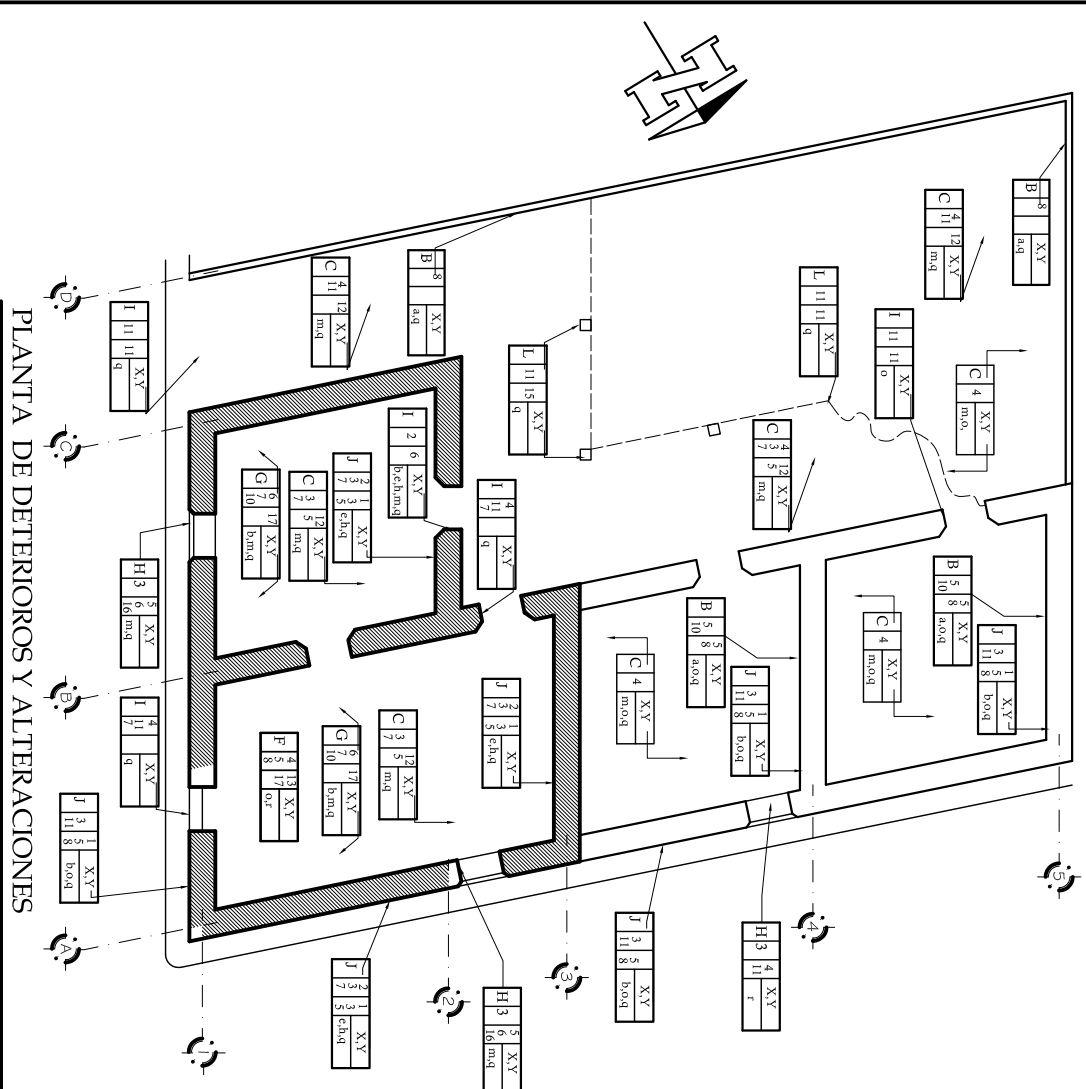
PLANTA DE DETERIOROS Y ALTERACIONES

CONTENIDO:  
**PLANTA DE ALTERACIONES Y DETERIOROS, INMUEBLE DE AMATITLÁN**

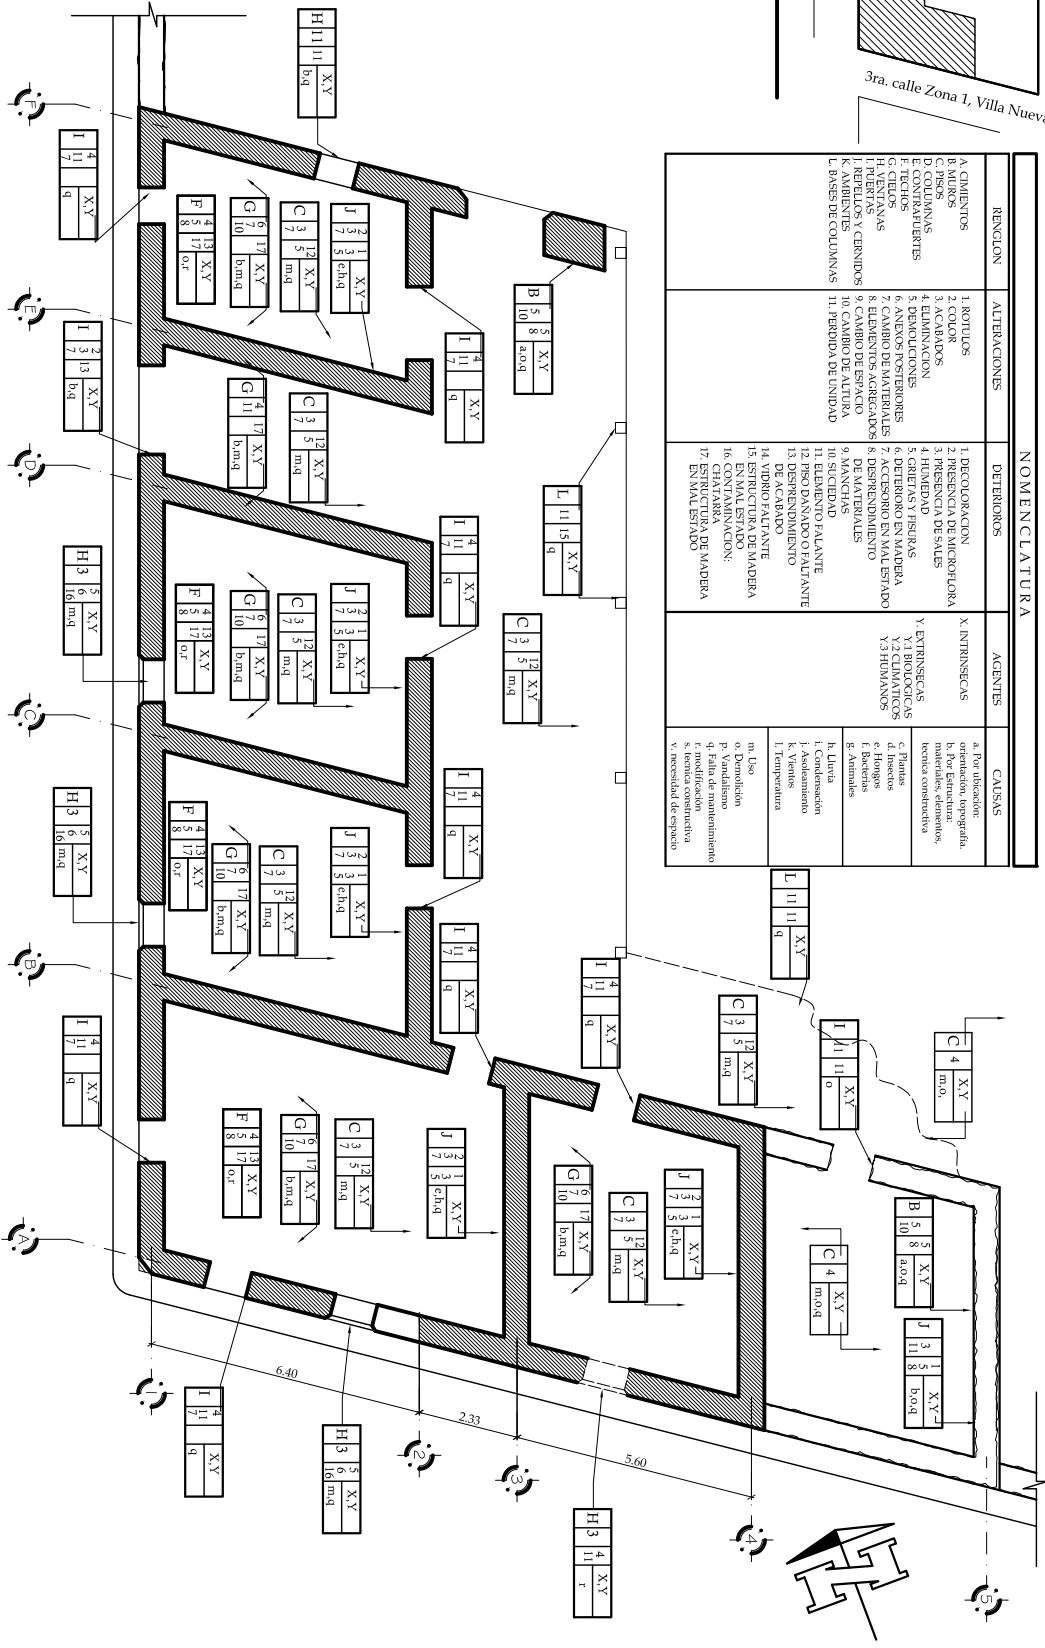
**PLANTA DE DETERIORS Y ALTERACIONES**  
2da. Avenida Zona 1, Villa Nueva

CONTENIDOS: PLANTA DE ALTERACIONES Y DETERIORS DEL INMUEBLE VILLA NUEVA
