**PROPUESTA DE RESTAURACIÓN DEL  
TEMPLO EVANGÉLICO PRESBITERIANO  
CENTRAL DEL CENTRO HISTÓRICO DE LA  
CIUDAD DE GUATEMALA.**

TESIS PRESENTADA A LA JUNTA DIRECTIVA POR  
CLAUDIA EUGENIA PONCIANO FERNANDEZ

**GUATEMALA, MARZO 2011**

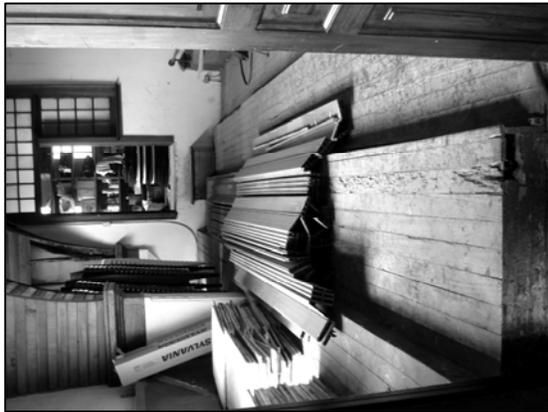
FOTO No.52  
INGRESO AL MEZZANINE, SE PUEDE OBSERVAR EL DETERIORO DEL PISO DE MADERA.

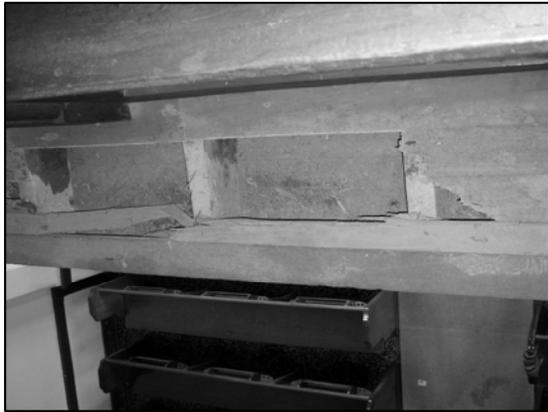
FOTO No.53  
VOLADIZO DEL ENTREPISO DEL MEZZANINE SE OBSERVA QUE HAY PIEZAS FALTANTES POR LA FALTA DE MANTENIMIENTO DEL TEMPLO.

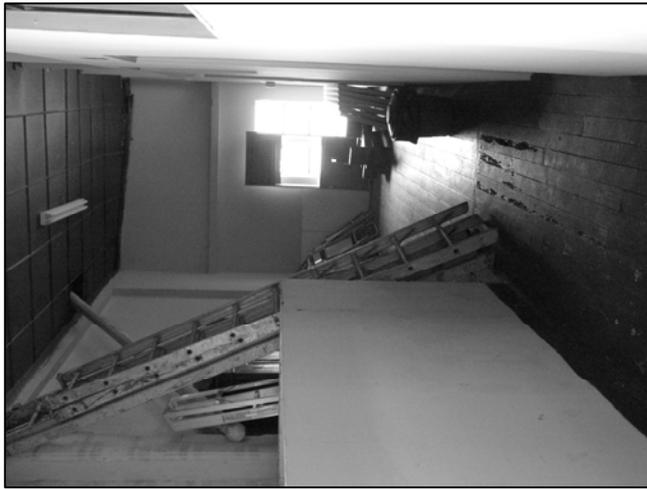
FOTO No.65  
PASILLO DE INGRESO MEZZANINE. SE PUEDE  
OBSERVAR EL DETERIORO DE LAS DUELAS DE  
MADEIRA.

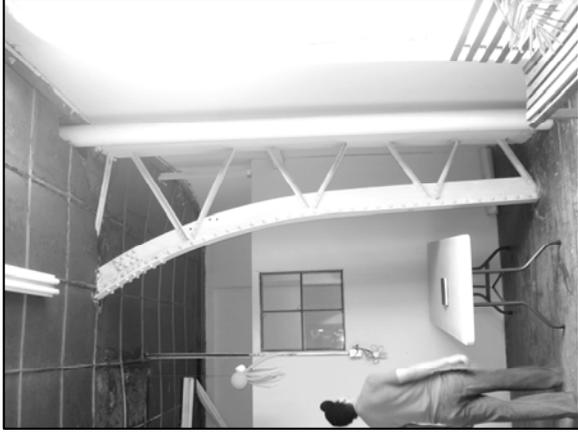
FOTO No.71  
VISTA DE LA ESTRUCTURA DE ACERO Y ACA SE OBSERVA EL DETERIORO DEL CIELO FALSO DE PLYWOOD.

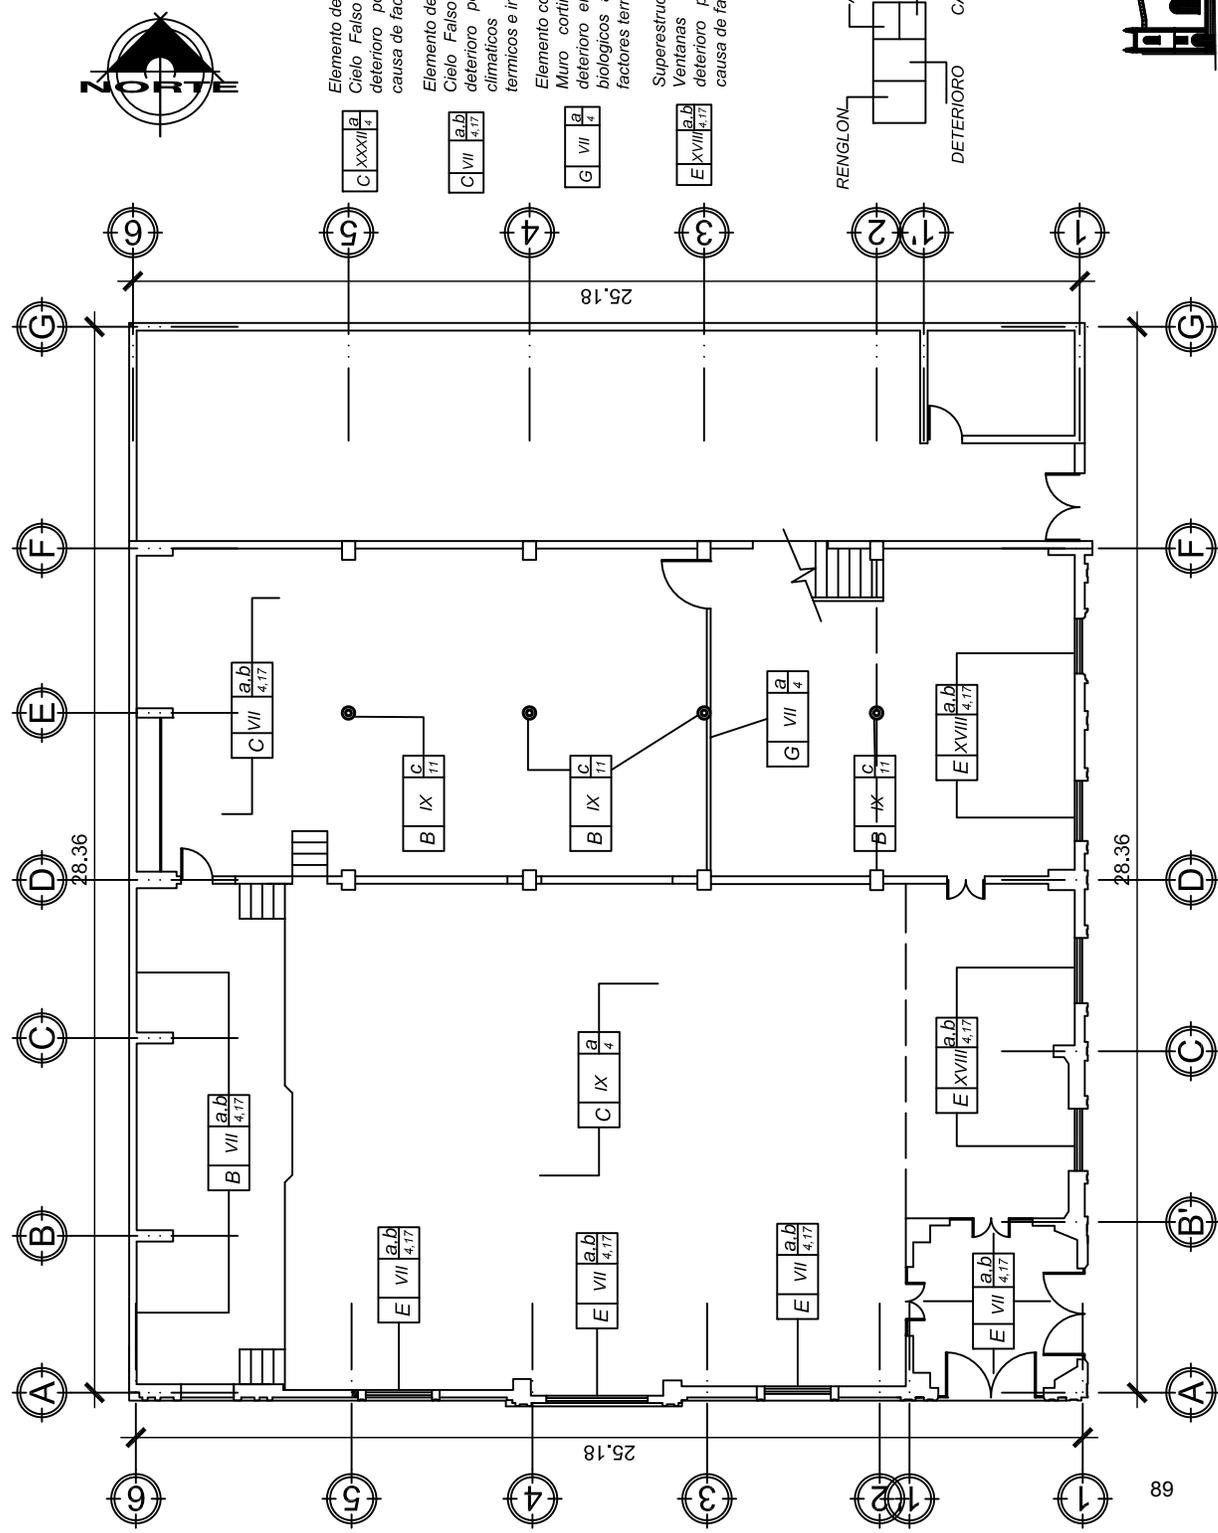
PLANTA ARQUITECTONICA  
PRIMER NIVEL  
ESC:1/50  
DETERIORS

Elemento de carga vertical  
El deterioro de elemento agregado por agente humano en este caso las columnas metalicas que sostienen el entrepiso (segundo nivel) y las causas por uso.

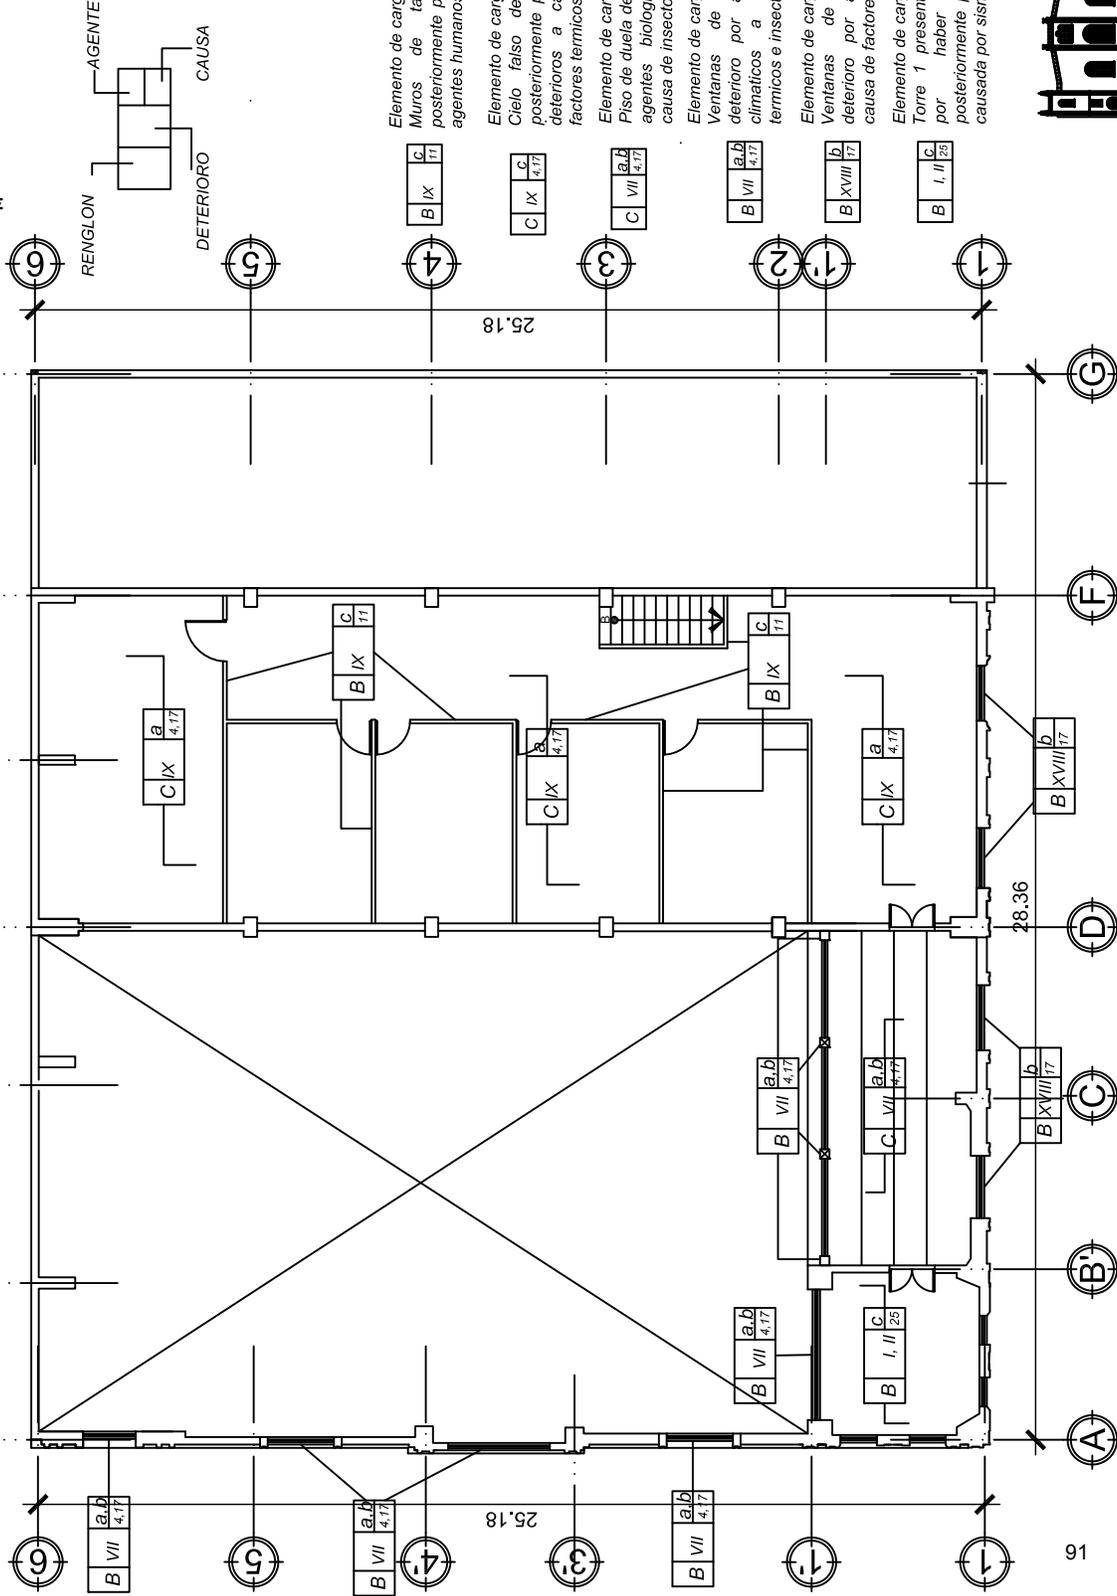
**Elemento de carga vertical**  
Muros de tablayeso agregados posteriormente presenta deterioro por agentes humanos a causa del uso.

**Elemento de carga horizontal**  
Cielo falso de plywood agregado posteriormente por agentes humanos deterioros a causa de insectos y factores termicos.

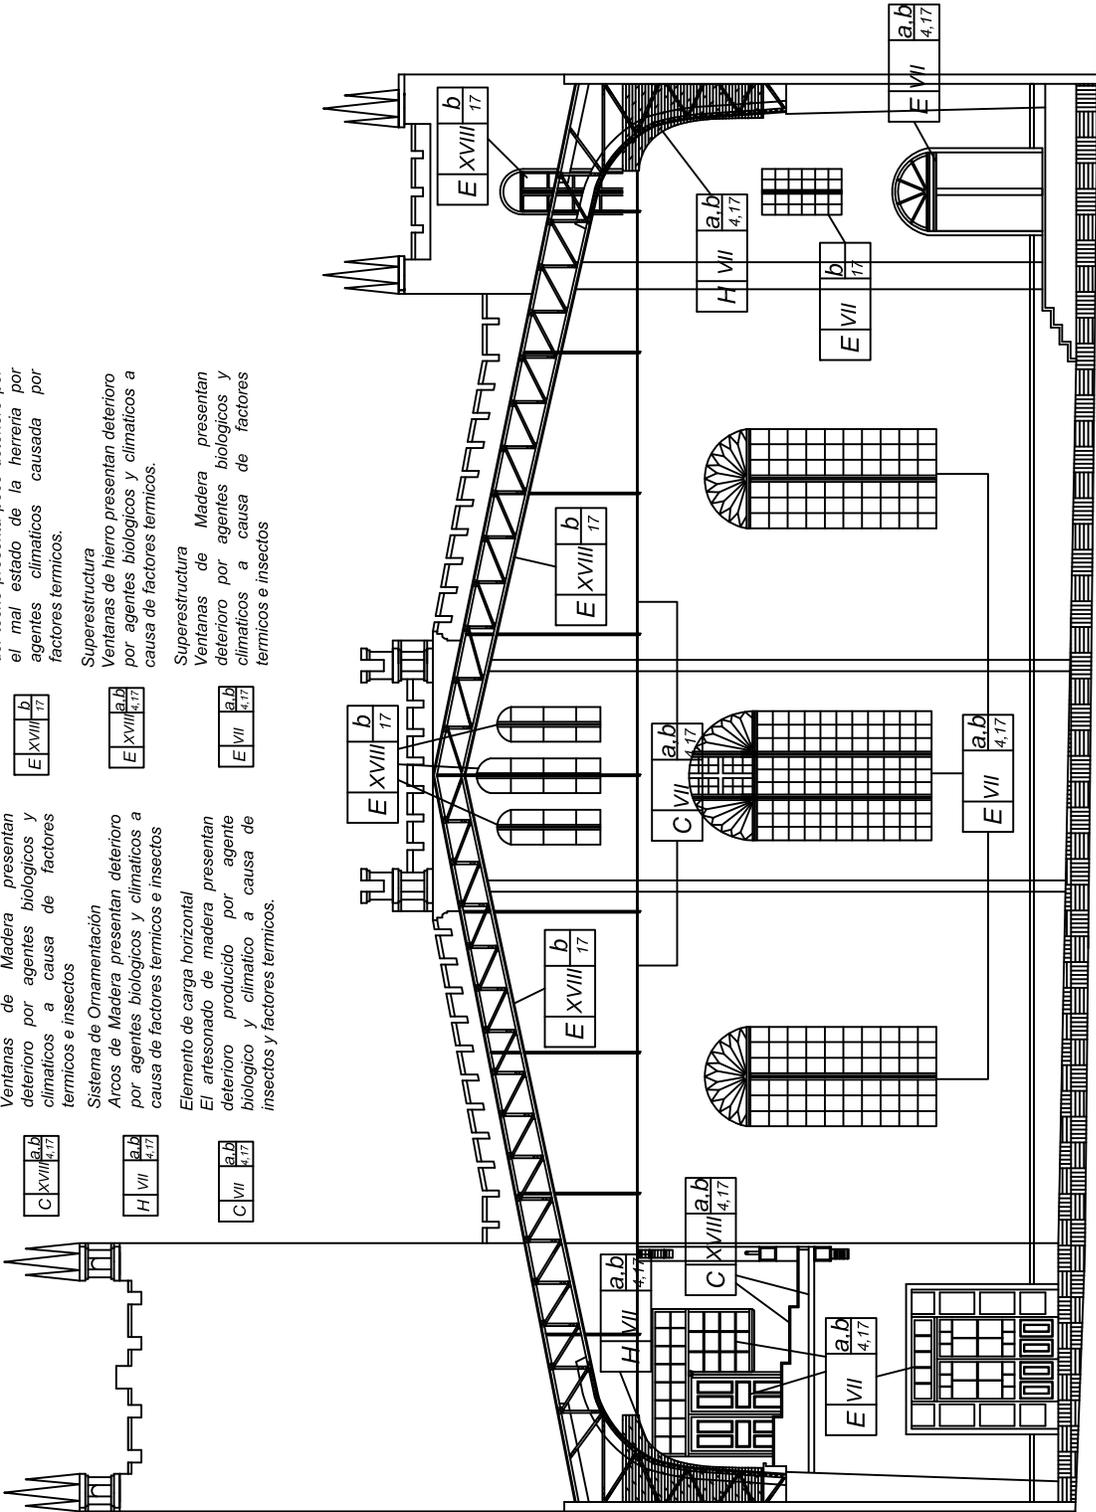
**Superestructura**  
Ventanas de Madera presentan deterioro por agentes biológicos y climáticos a causa de factores térmicos e insectos.
