**Proyecto de Graduación:**  
**“RESTAURACIÓN Y VALORIZACIÓN DE LA CAPILLA SAN JUAN  
SALAMO, ALDEA EL SALAMO, MUNICIPIO DE MONJAS,  
DEPARTAMENTO DE JALAPA”**

Guatemala de la Asunción, Agosto 2011

**PROYECTO DE GRADUACIÓN**

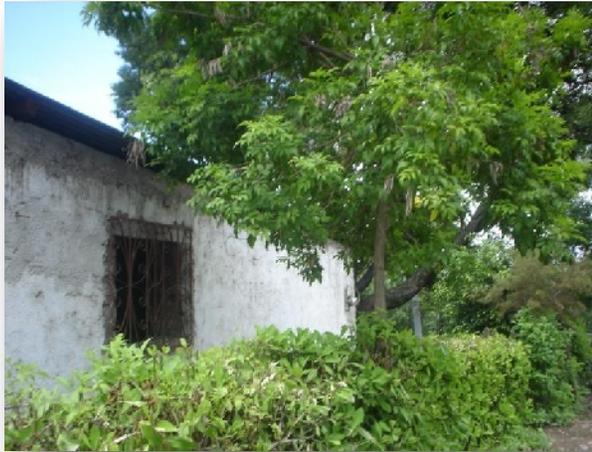
FOTOGRAFÍA No.9 VIVIENDA PARTICULAR

Esta vivienda es de construcción altamente deteriorada, construcción de adobe, repello y cernido, cubierta metálica, con área de jardín en patio lateral.

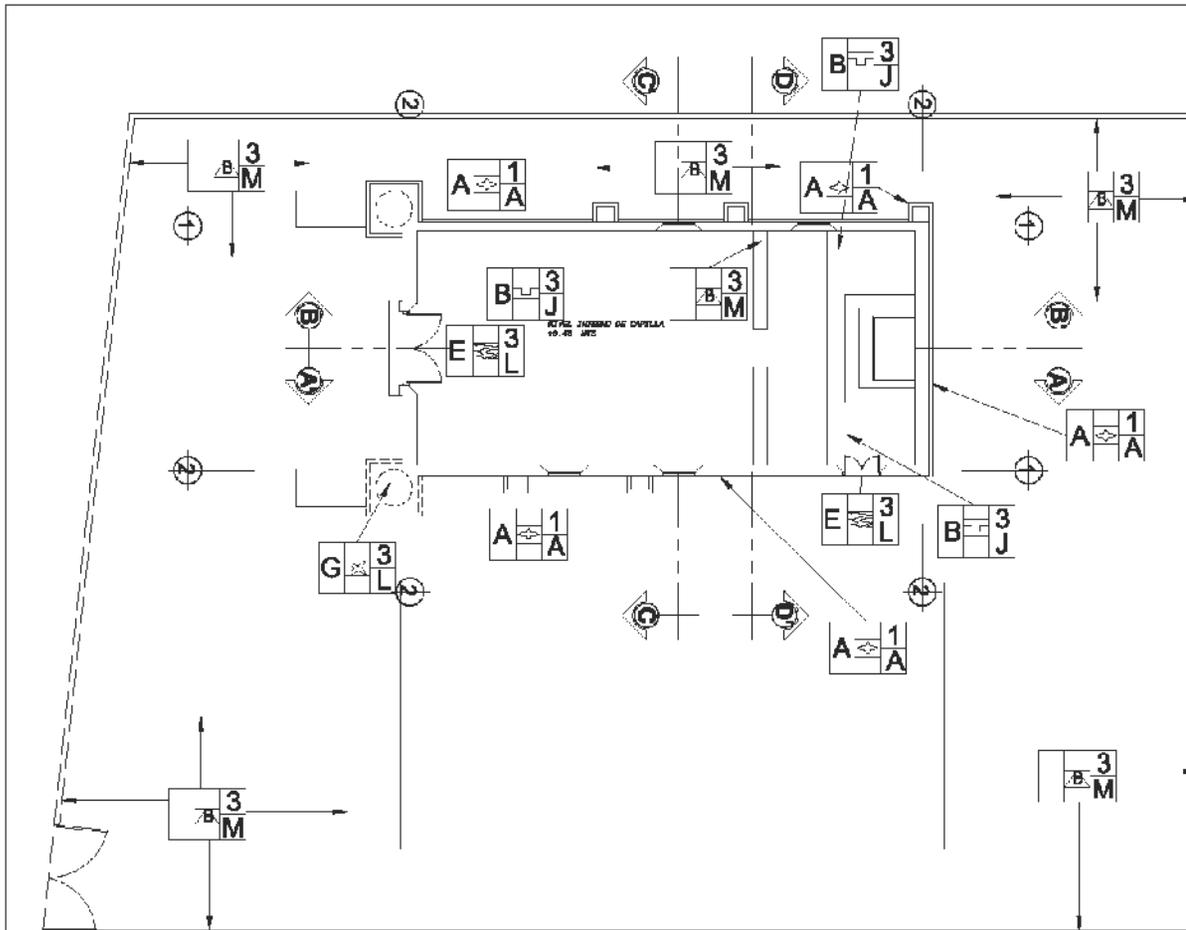
POR LO REGISTRADO EN LA VISITA DE CAMPO SE DETERMINA EL INTENSO DAÑO DEL QUE HA SIDO OBJETO EL INMUEBLE QUE ALBERGA LA CAPILLA SAN JUAN SALAMO, A NIVEL DE PLANTA, DEBIDO AL DESUSO EN EL QUE HA CAIDO SE HA CONVERTIDO EN BODEGA IMPROVISADA, LO QUE HA GENERADO DAÑO EN LOS PISOS, ASI COMO ACUMULACION DE BASURA, LO QUE PROPICIA LA PRESENCIA DE ANIMALES ROEDORES, QUE HABRAN DE DAÑAR AUN MAS LOS ELEMENTOS EXPUESTOS A LA INTEMPERIE, ES DECIR , LOS MUROS QUE POR EL DESPRENDIMIENTO DE LOS ACABADOS DE ENCUENTRAN DESPROTEGIDOS.

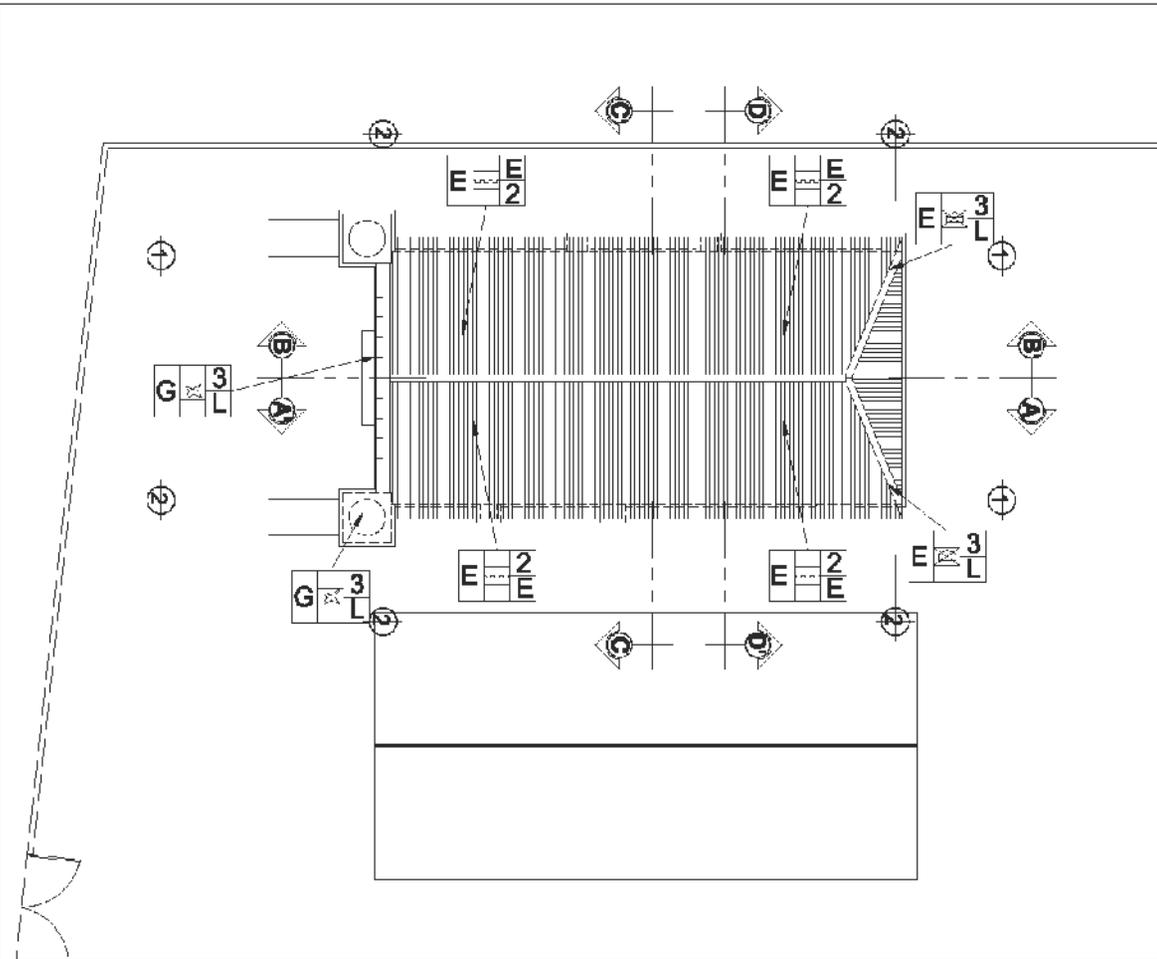
GRACIAS A LA COLABORACION DE PERSONAS RESIDENTES SE REPORTA QUE LA CUBIERTA CON LA QUE ACTUALMENTE CUENTA, DE LAMINA DE ZINC, NO ES LA ORIGINAL, ESTA FUE INTEGRADA A PARTIR DE 1974, APROXIMADAMENTE. YA QUE EN AQUEL MOMENTO SE TOMO LA DECISION DE RETIRAR UN ARBOL ALTO, MISMO QUE AL SER CORTADO CAYO SOBRE LA CUBIERTA, Y DE AHI SE INICIO EL DETERIORO, YA QUE LA CUBIERTA ORIGINAL DE TEJA DE BARRO, SUCUMBIO, LO QUE CAUSO LA PRESENCIA DE HUMEDAD. Y POR ENDE CRECIMIENTO DE MICROFLORA, DETERIORO EN LA ESTRUCTURA TIPO TIJERA DE MADERA Y DEMAS DAÑOS.

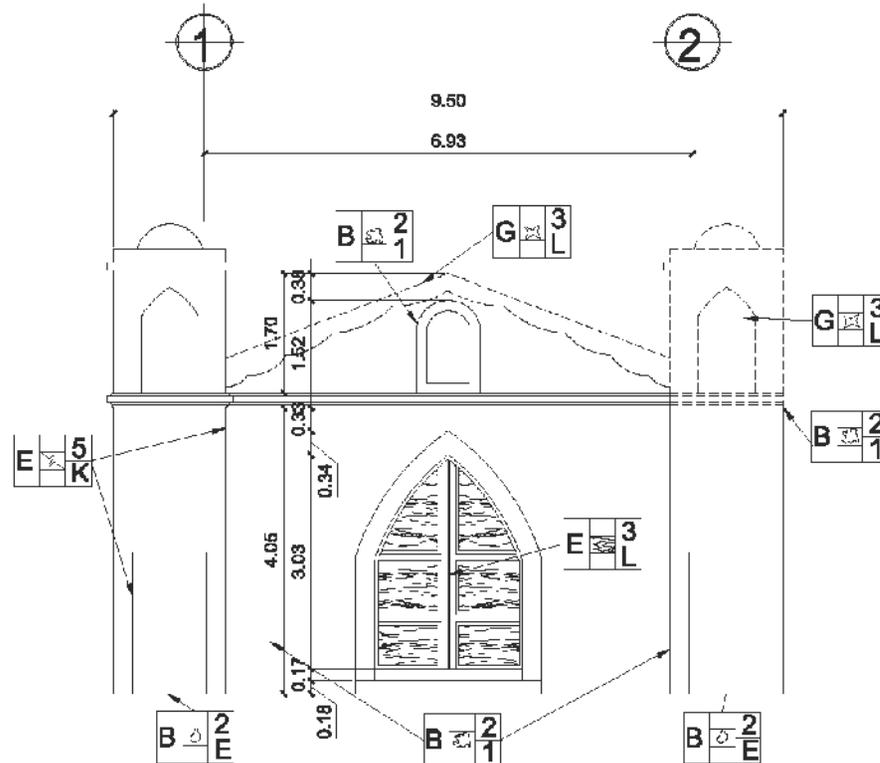
**ELEVACION ESTE (daños y alteraciones)**

DAÑO Y DESPRENDIMIENTO DE ACABADOS, EN FACHADA PRINCIPAL, FALTANTES EN GRADAS Y ANTE TODO DAÑO A FRIZO DE CAPITEL, ASI COMO FALTANTE DE UNO DE LOS CAMPANARIOS, QUE POR ENDE A CAUSADO EN LA COLUMNA PORTANTE, POR LA CONSTANTE PRESENCIA DE HUMEDAD.

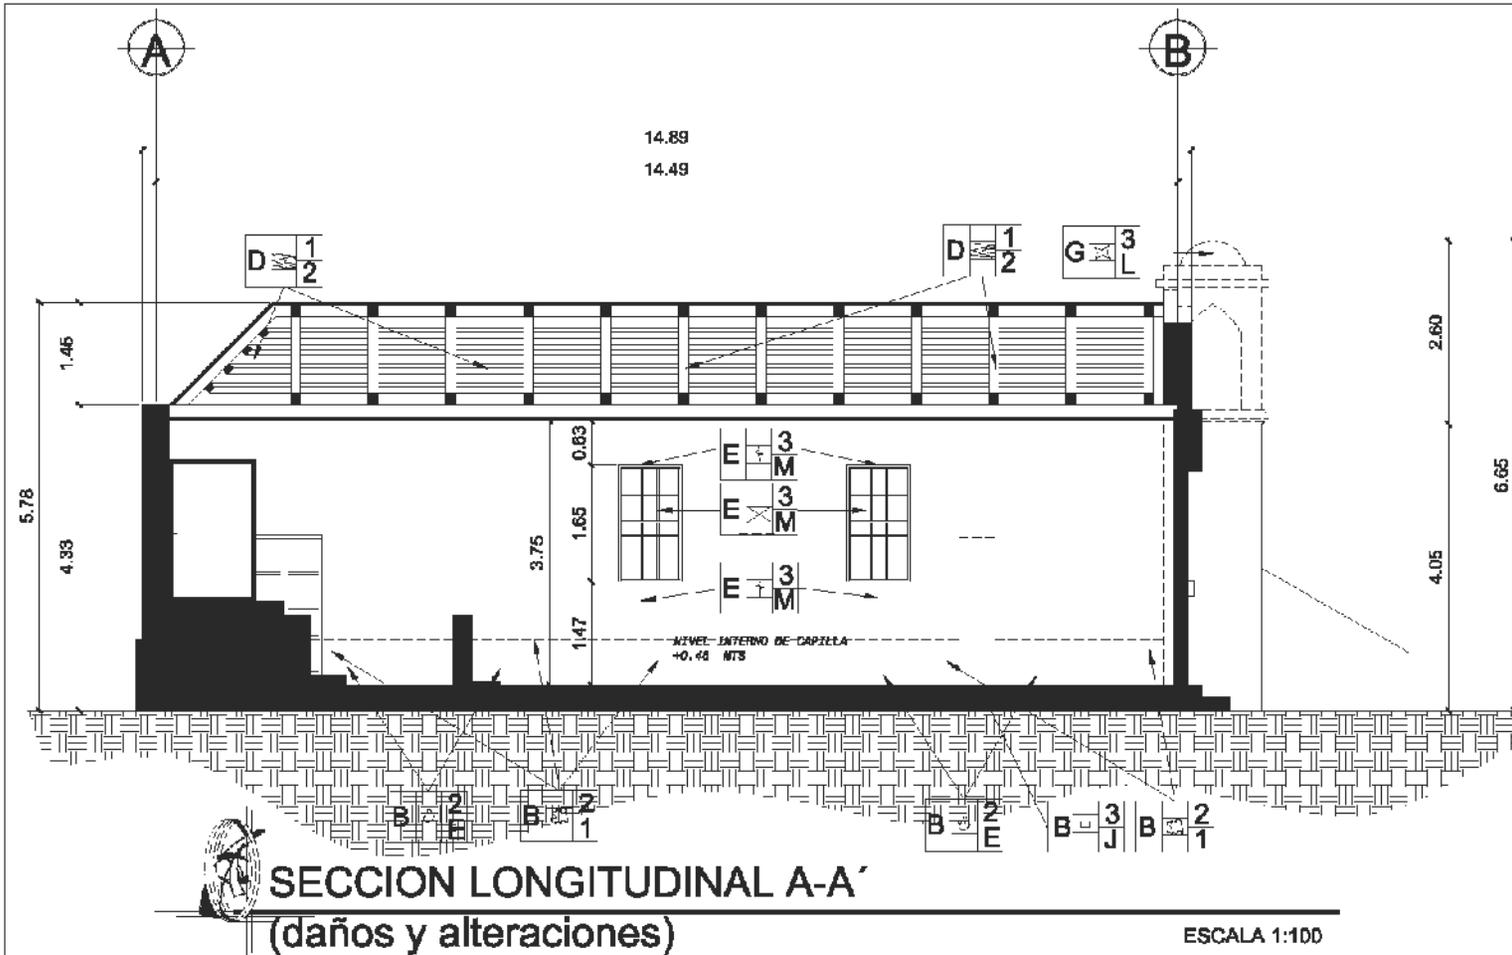
A LO INTERIOR DEL INMUEBLE, SE MANIFIESTA DAÑO TANTO EN DINTELES COMO EN SILLARES, FRACTURAS Y DESPRENDIMIENTO DE ACABADOS, EL PRINCIPAL DAÑO. EL CIELO FALSO DE MACHIMBRE TIENE UN ALTO DETERIORO POR ACCION DE LA HUMEDAD, ASI COMO SE DEJA VER QUE LA CORROSION EN LAS LAMINAS ES ALTA, YA QUE LA LUZ ATRAVIESA LAS MISMAS, EN VARIAS SECCIONES. LOS MUROS PRESENTAN PRESENCIA DE MICROFLORA Y DESPRENDIMIENTO DE ACABADOS EN SUS BASES. DAÑO EN MARCOS Y PUERTAS DE MADERA, POR ACCION DE INSECTOS Y LA HUMEDAD. SE EVIDENCIAN FISURAS Y FRACTURAS EN UNIONES ALTAS DE MURO.

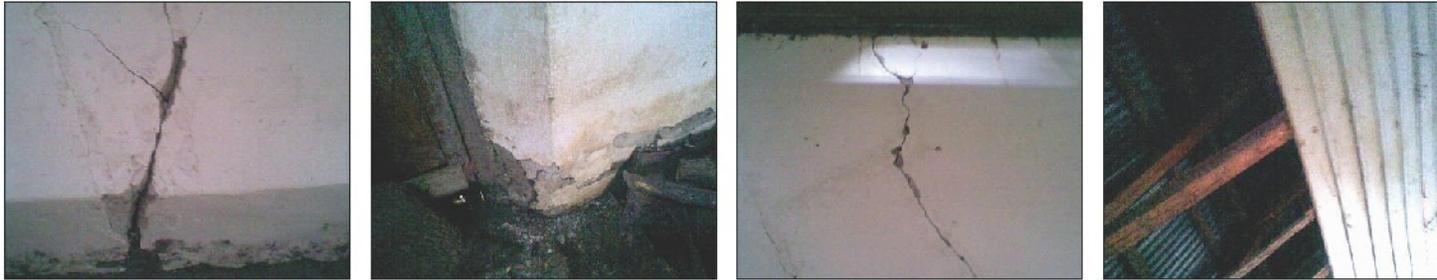
EL ANALISIS FOTOGRAFICO, MUESTRA DE MEJOR MANERA LOS DAÑOS QUE HA SUFRIDO LA CAPILLA SAN JUAN SALAMO, GRIETAS Y FISURAS EN DINTELES, GRIETAS EN MUROS ALTOS, PRESENCIA DE MICROFLORA, DESPRENDIMIENTO DE ACABADOS, DAÑO EN ESTRUCTURA TIPO TIJERA DE MADERA, DAÑO EN MACHIMBRE DE MADERA, FILTRACION DE HUMEDAD POR DAÑO EN CUBIERTA METALICA

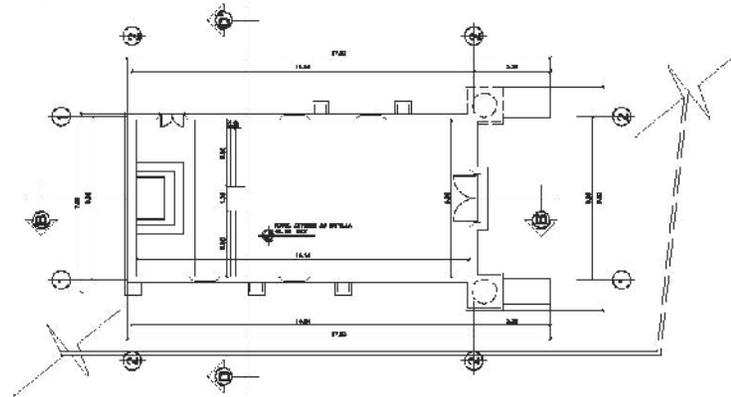
DESPRENDIMIENTO DE ACABADOS, ASI COMO PRESENCIA DE BASURA EN EL LUGAR.

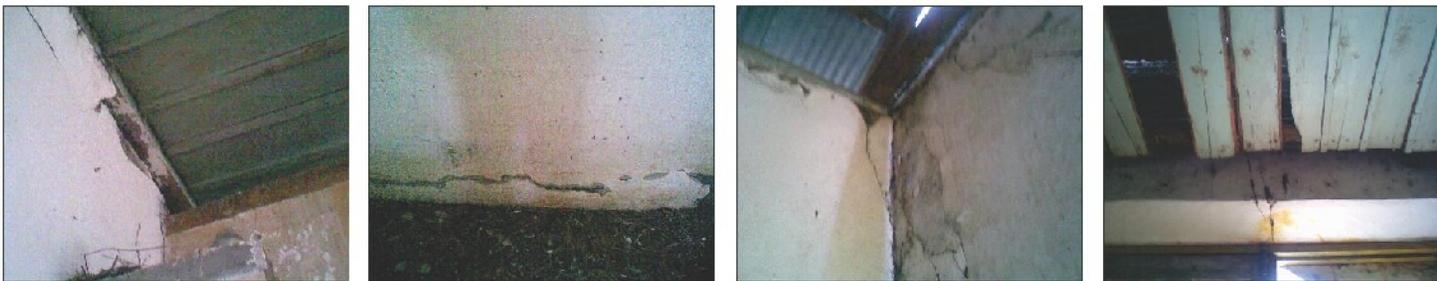
ALTO AGRIETAMIENTO EN MUROS Y DAÑO EN CIELO FALSO DE MACHIMBRE.

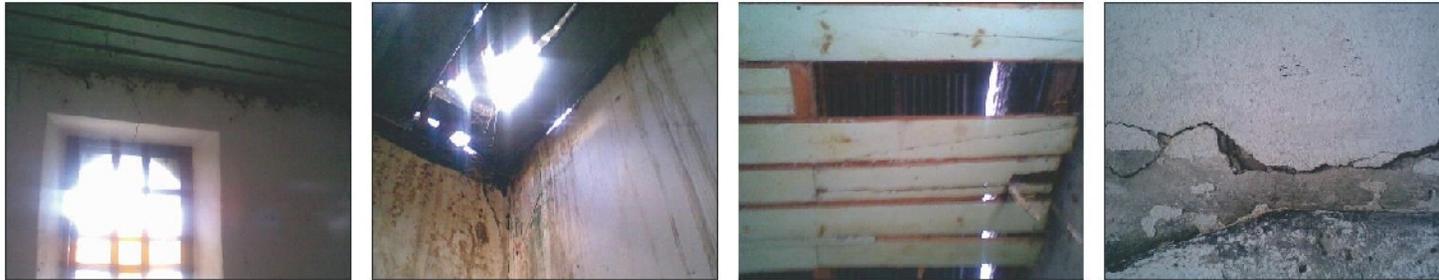
LA FOTOGRAFIA NOS MUESTRA LA EXPOSICION DE LA ESTRUCTURA TIPO TIJERA, LO QUE POR MEDIO DE FILTRACION DE HUMEDAD, HA OCASIONADO DAÑO EN LA MISMA

EL DAÑO EN LA CUBIERTA METALICA SE EVIDENCIA ANTE LA FILTRACION SOLAR, LO QUE REAFIRMA LA TEORIA DE FILTRACIONES DE AGUA PRODUCTO DE LAS LLUVIAS.

FISURAS EN DINTELES DE VENTANAS, ASI COMO DAÑO EN CIELO FALSO DE MACHIMBRE

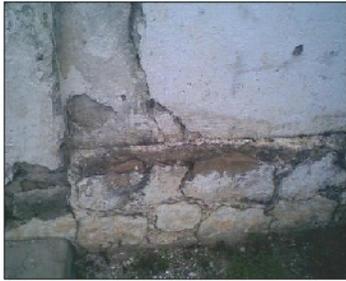
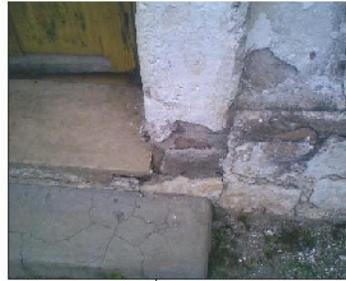
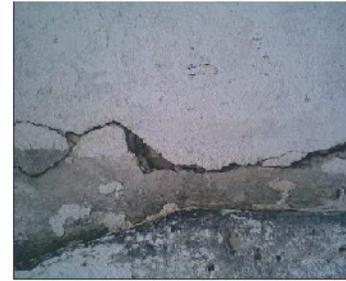
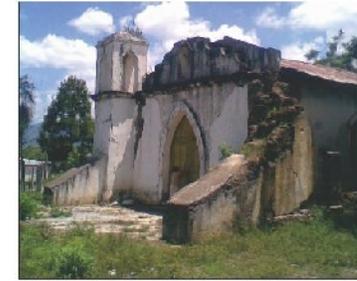
ALTO DAÑO EN ACABADOS, FISURAS Y AGRIETAMIENTO A LO LARGO DE LAS BASES DE LOS MUROS

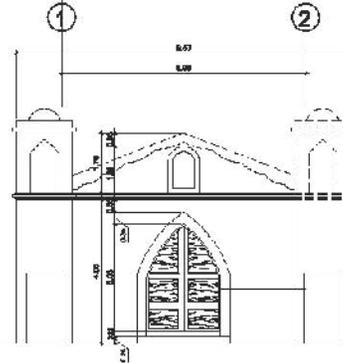
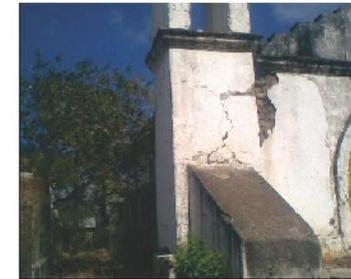
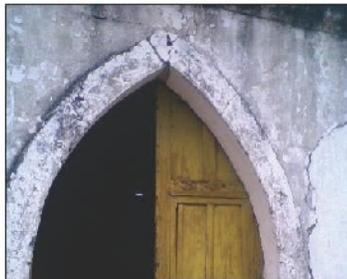
ALTO AGRIETAMIENTO EN MUROS, ASI COMO DAÑO EN ACABADOS

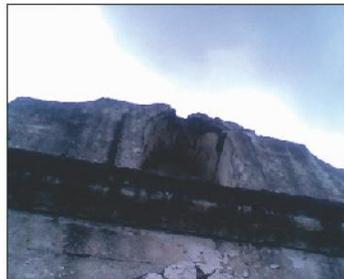
DAÑO EN FRIZO DE LA ENTRADA, POR PIEZAS PALTANTES.

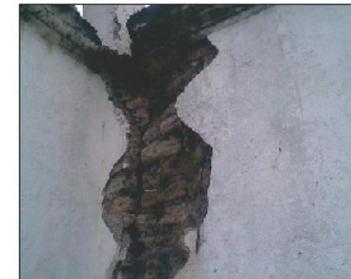
ALTO AGRIETAMIENTO EN MUROS, ASI COMO DAÑO EN ACABADOS

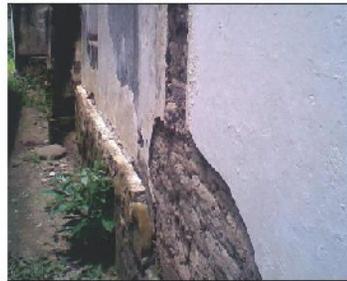
FALTANTE DE PIEZAS, ES CAUSANTE DE MAYOR DETERIORO A LA ESTRUCTURA

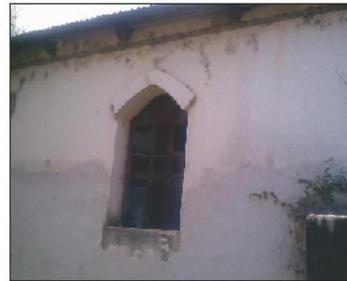
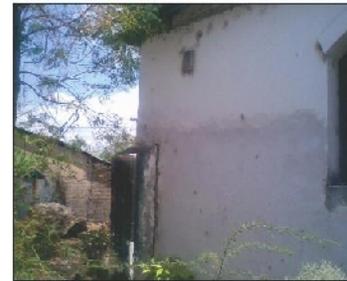
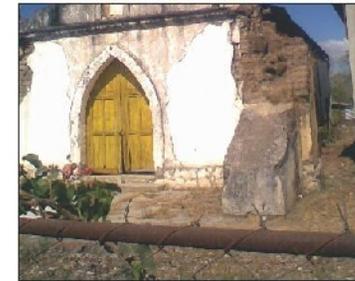
CAMPANARIO FALTANTE, CAUSA ALTO DAÑO A ESTRUCTURA PORTANTE.

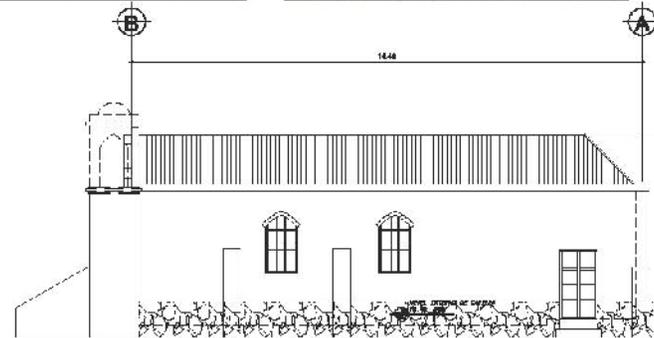
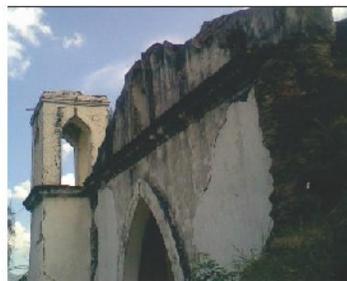
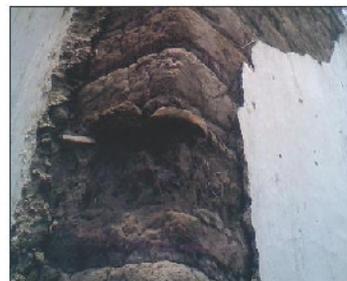
ALTO DAÑO EN ACABADOS, FISURAS Y AGRIETAMIENTO A LO LARGO DE LOS MUROS

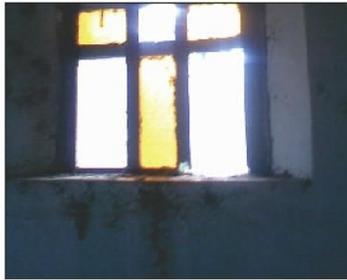
FISURAS EN SILLARES DE VENTANAS, ASI COMO DAÑO EN CIELO FALSO DE MACHIMBRE

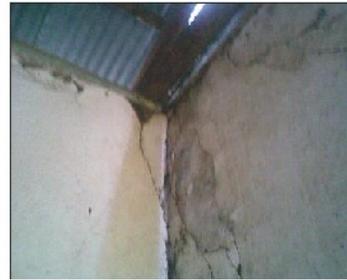
ALTO AGRIETAMIENTO EN MUROS Y DAÑO EN CIELO FALSO DE MACHIMBRE.

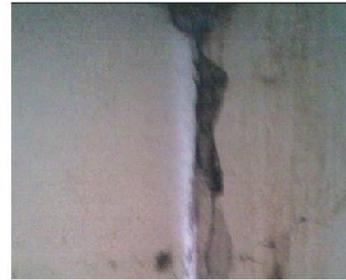
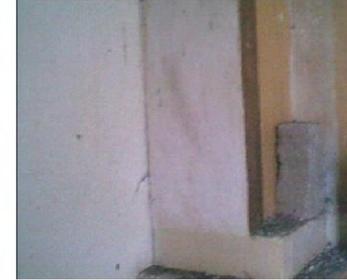
ALTO DAÑO EN ACABADOS, FISURAS Y AGRIETAMIENTO A LO LARGO DE LOS MUROS

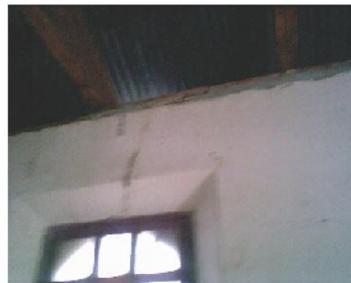
A EXPOSICION DE LA ESTRUCTURA TIPO TIJERA, LO QUE POR MEDIO DE FILTRACION DE HUMEDAD, HA OCASIONADO DAÑO EN TODO EL EDIFICIO

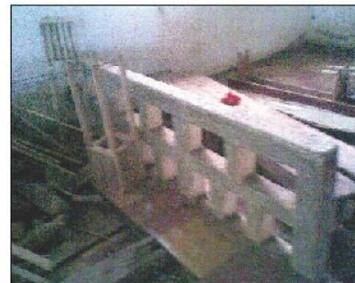
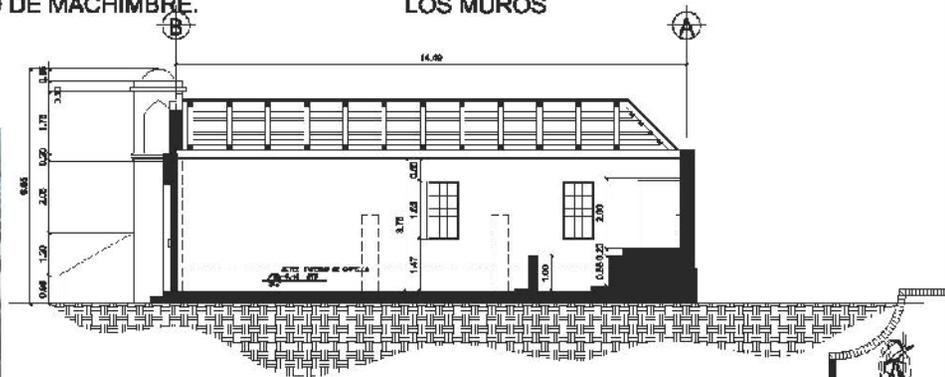
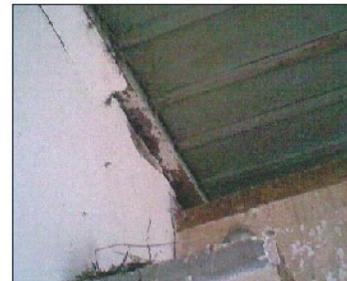
ALTO AGRIETAMIENTO EN MUROS Y DAÑO EN CIELO FALSO DE MACHIMBRE.
