RESTAURACIÓN

TEMPLO CATOLICO DE TAXISCO

**Municipio de Taxisco,
Departamento de Santa Rosa**

Tesis presentada por el Arquitecto **RODOLFO GODINEZ ORANTES** para optar al grado académico de Maestro en Restauración de Monumentos con Especialidad en Bienes Inmuebles y Centros Históricos.

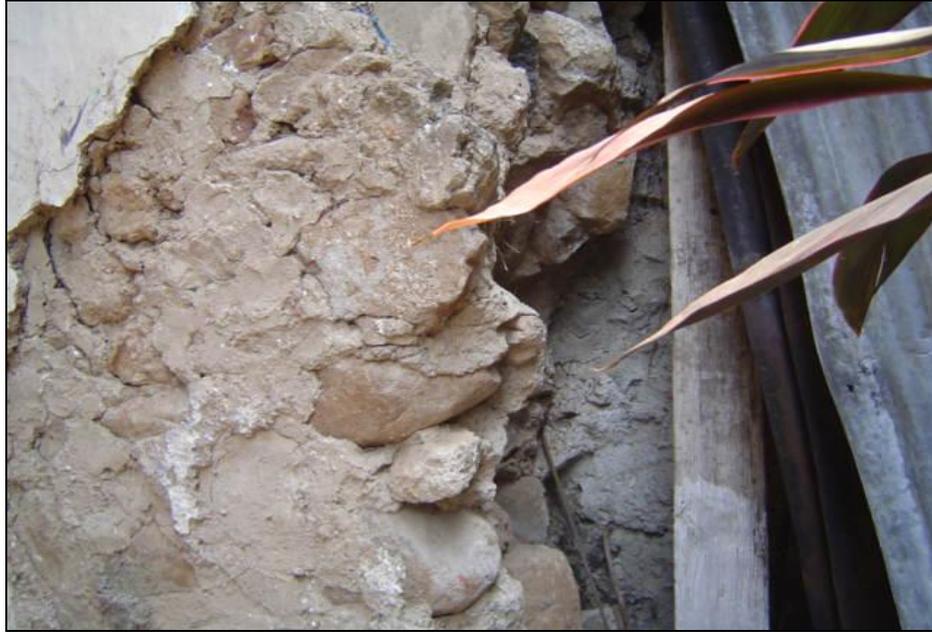
Foto No. 33: EXPOSICION DE MURO CON ROCA DE BASALTO Y ARGAMASA ORIGINAL
ALGUNAS PARTES CON ENSABETADO DE CEMENTO (SIN PROTECCIÓN)

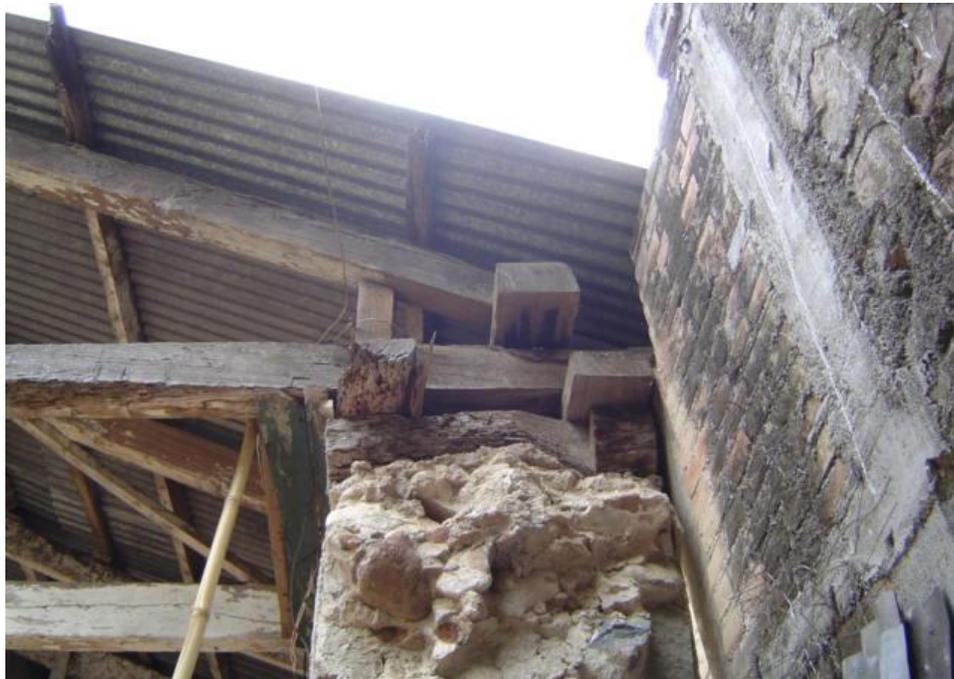
Foto No. 34: CABECERA DEL MURO ORIGINAL SIN PROTECCIÓN
Y EL NUEVO MURO DE CIRCULACIÓN DE LADRILLO DE BARRO + CONCRETO

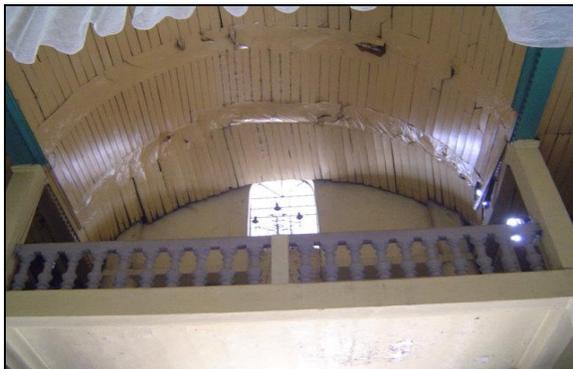
Foto No. 37: DAÑOS EN BOVEDA DE CAÑON

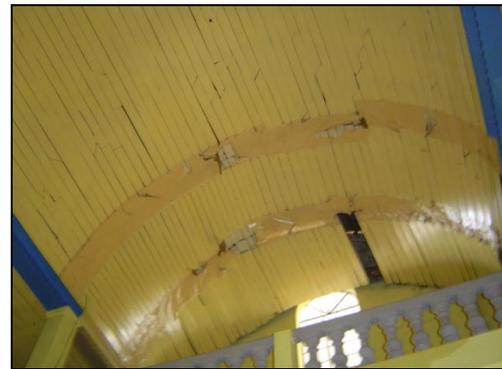
Foto No. 38: DAÑOS EN BOVEDA

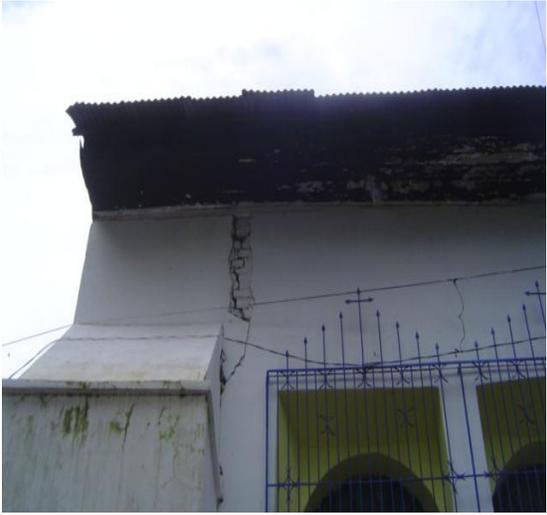
<p data-bbox="267 798 747 829">Foto No. 39: DAÑO EN REMATE DE MURO</p>	<p data-bbox="820 294 1388 630">En la falla que se presenta se observa que el contrafuerte realizó su trabajo de contención; pero fue el muro, el que fallo. Ello se debe a que el otro contrafuerte ya no existe, dejando una mayor longitud y esbeltez al muro lo que le permite un mayor movimiento, pero como el muro no soporta las fuerzas horizontales se observa una falla vertical que sigue la línea del contrafuerte.</p> <p data-bbox="820 661 1388 798">Del contrafuerte caído se obtuvieron las muestras que se llevaron a los laboratorios de materiales, el colapso posiblemente ocurrió entre los años 2,002 y 2,004.</p>

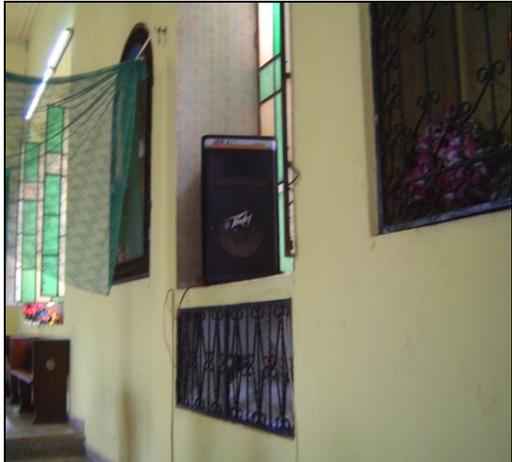
<p>No fue posibles comprobar sí los nichos insertados a los muros tienen alguna fundición de concreto y refuerzo de acero.</p> <p>Sin embargo el daño por el debilitamiento de los muros es evidente, en virtud de que son materiales ajenos con poco compatibilidad estructural; a ello se deben agregar las instalaciones sobrepuestas de los equipos de sonido, lámparas y ventiladores, pues los cables y alambres han sido fijados con grapas, lañas y clavos.</p>
<p>Foto No. 40: BOCINAS Y NICHOS</p>

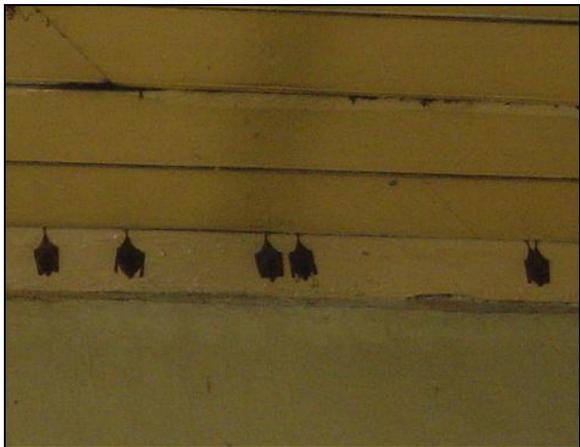
Murciélagos
	<p>Mamíferos voladores, que durante el día pernoctan colgados del cielo falso en el interior de la iglesia; el daño es en piso y muros debido a los ácidos que contiene los excrementos de este animal.</p> <p>La especie es inofensiva al ser humano y se asusta con el estallido de bombas y con el tañido de las campanas cuando hay misa.</p>

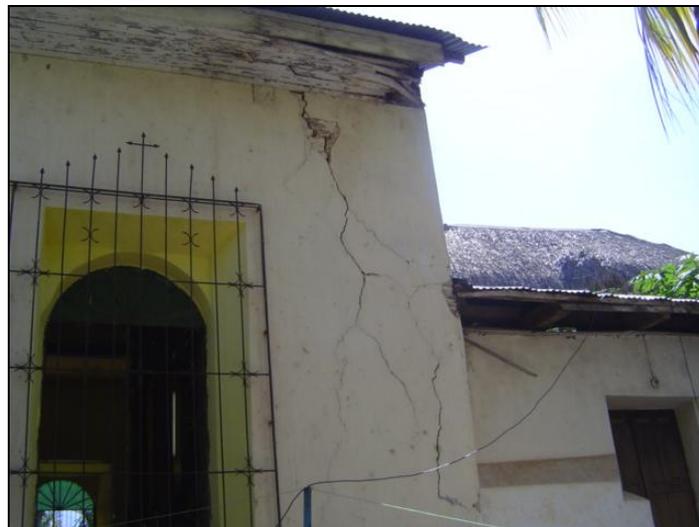
Foto No. 42: GRIETAS Y FISURAS EN CABECERA DE MURO SUR

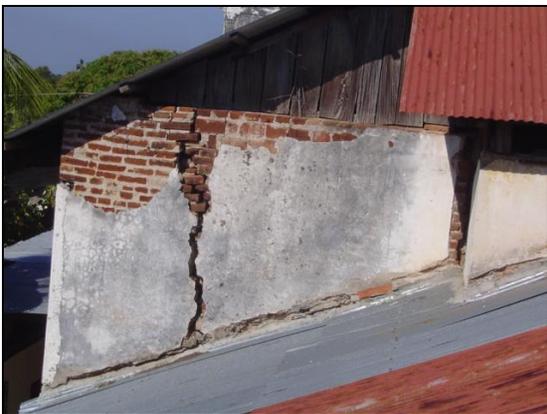
Foto No. 43: FALLA TRANSICIÓN ALTAR – SACRISTIA LADO SUR

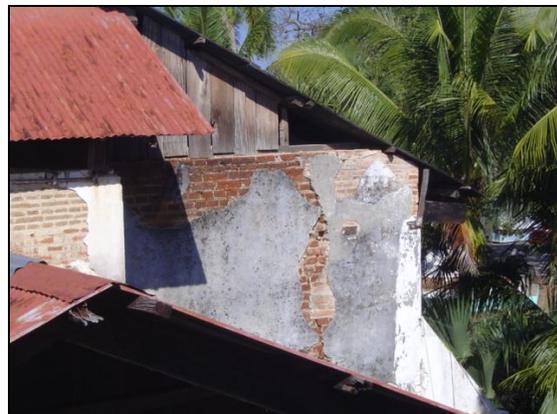
Foto No. 44 RECUBRIMEINTOS TRANSICION ALTAR – SACRISTÍA LADO NORTE

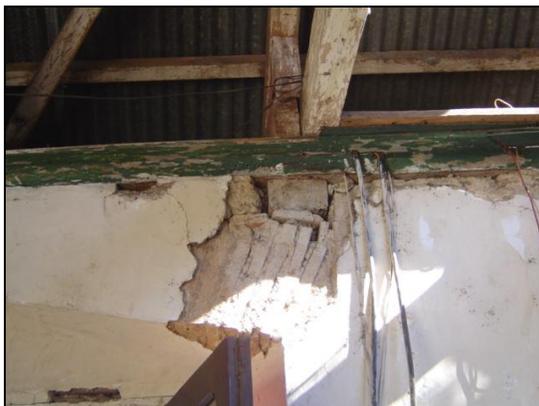
Foto No. 49: GRIETA EN PLATABANDA

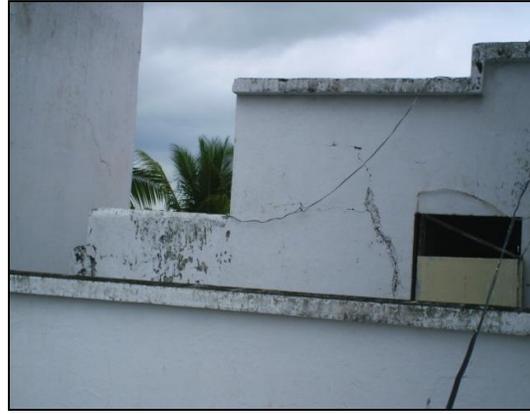
Foto No. 52: GRIETAS EN LA ESPADAÑA

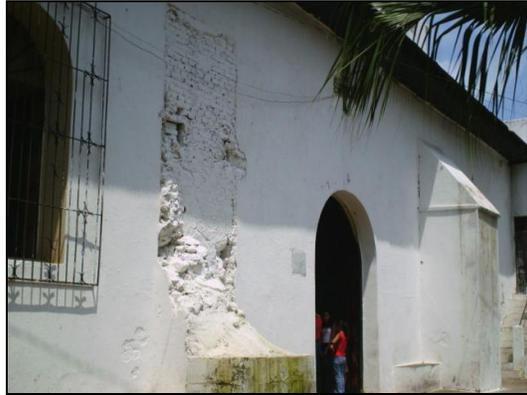
Foto No. 53: CONTRAFUERTE FALTANTE NORTE

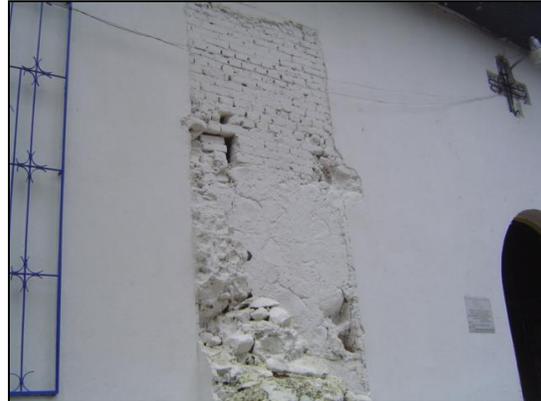
Foto No. 54: DAÑO AL MURO POR FALTANTE

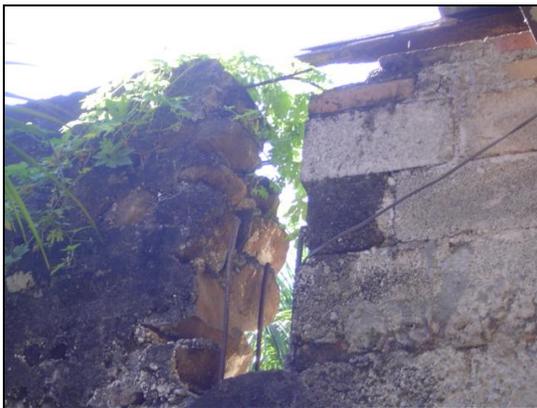
Foto No. 55: VEGETACION EN MURO

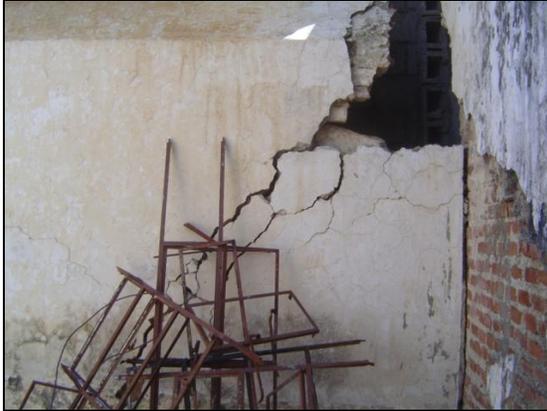
Foto No. 57: DAÑOS EN ARANQUE DE MURO

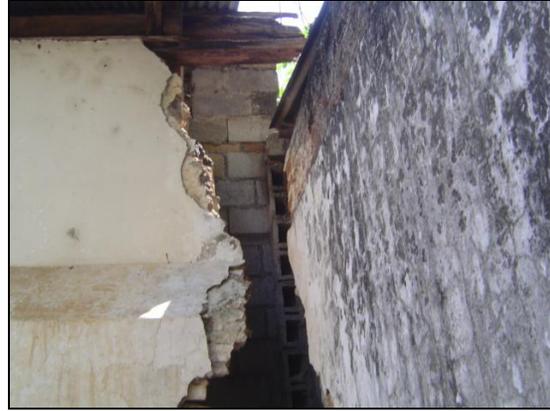
Foto No. 58: COLAPSO DE CABECERA DE MURO
