UNIVERSIDAD DE SAN CARLOS DE GUATEMALA
FACULTAD DE ARQUITECTURA
MAESTRIA EN RESTAURACIÓN DE MONUMENTOS, ESPECIALIDAD EN
BIENES INMUEBLES Y CENTROS HISTORICOS.

CONSERVACIÓN, RESTAURACIÓN Y MANTENIMIENTO
DEL TEMPLO DE SANTA MARÍA DE JESÚS,
SACATEPÉQUEZ

ARQUITECTO
FELICIANO URIZAR VELIZ

ANTIGUA GUATEMALA 2012
ASESOR DR. MARIO CEBALLOS

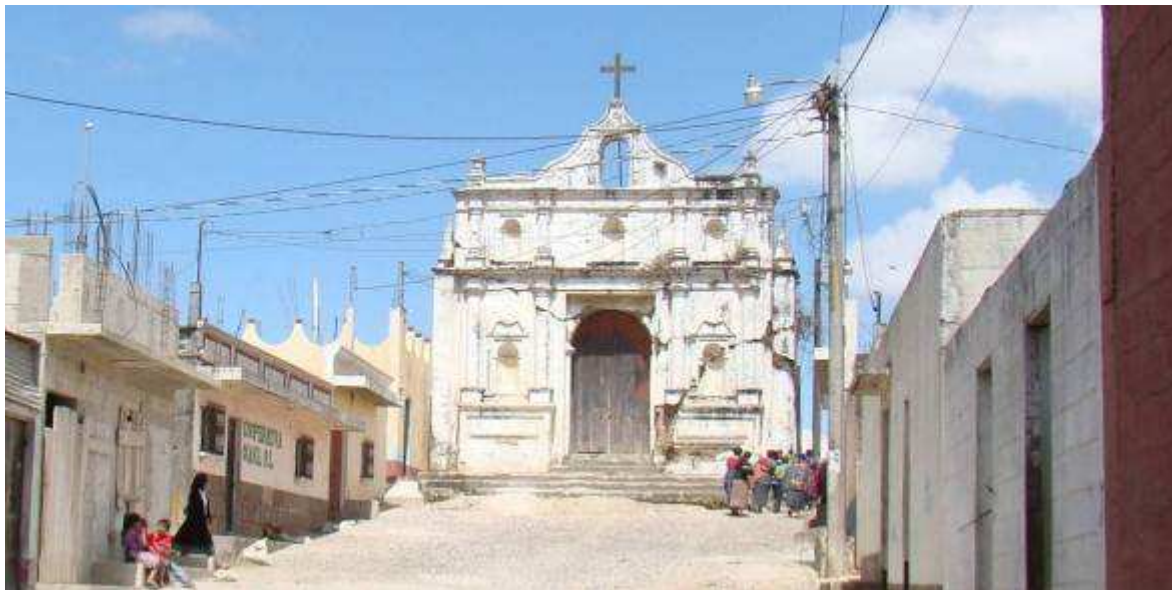
Fotografía 2: segundo templo construido, El Calvario está ubicado 300 metros del primer templo, este templo está clausurado debido al colapso estructural que presenta. Fuente propia.
