***"Propuesta de
Conservación y Reciclaje del Centro de Atención Integral 1
de la Secretaría de Bienestar Social de la Presidencia
y Análisis de su Entorno Inmediato"***

Presentada por
Juan Rosendo Gudiel Paniagua
para optar al título de Arquitecto, egresado de
la Facultad de Arquitectura de la Universidad
de San Carlos de Guatemala

Guatemala, Mayo de 2013

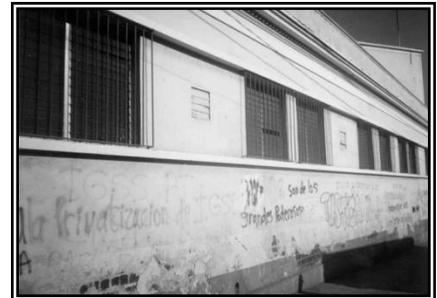
Fotografía #22 Fachada posterior que da hacia la 1ra. Avenida de la zona 1.

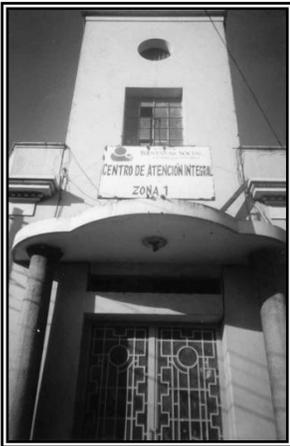
Fotografía #23. Fachada lateral sobre la 2ª. Avenida, que muestra el deterioro que sufre el edificio.

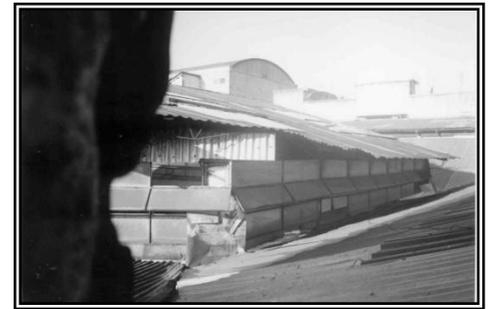
Fotografía #32 Anexo al Centro de Atención Integral 1 que se encuentra en abandono.

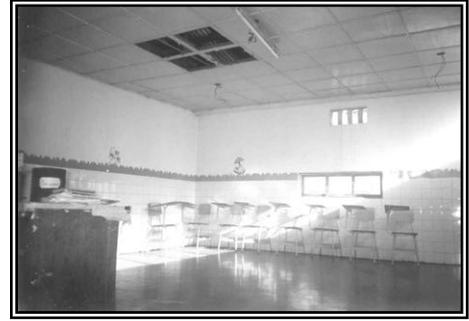
Fotografía #39 Aula ubicada en el segundo nivel, se repite el problema del cielo falso.

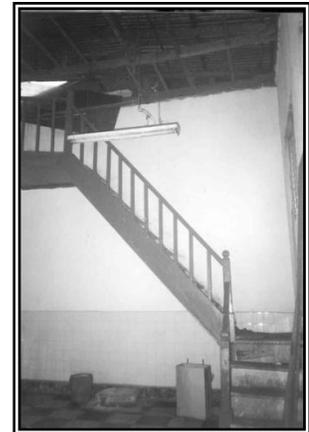
Fotografía #43 Vista del ingreso a una de las áreas en abandono en el primer nivel.
