UNIVERSIDAD DE SAN CARLOS DE GUATEMALA
FACULTAD DE ARQUITECTURA
ESCUELA DE POSGRADOS
MAESTRÍA EN RESTAURACIÓN Y CONSERVACIÓN DE MONUMENTOS

IDENTIDAD EN LA CONSERVACIÓN DEL EDIFICIO LA CASONA

9ª avenida, 10 y 11 calles, Centro Histórico, Ciudad de Guatemala.

Guatemala, Octubre de 2013

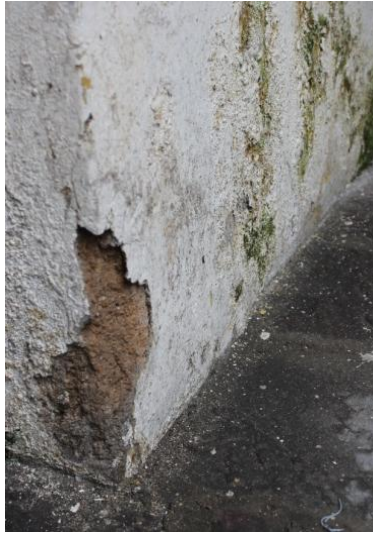
Detalle de la humedad y el desconchamiento de los acabados finales.

Dentro de los principales deterioros están los desconchamientos de los acabados causados por la humedad, sobre todo por capilaridad. En tal sentido, se procedió a someter a ensayos de laboratorio una muestra del mortero que se dispone justo después de los muros de ladrillo, previendo que es el más grueso (2.5 cm.) y que es el principal revestimiento de los muros.

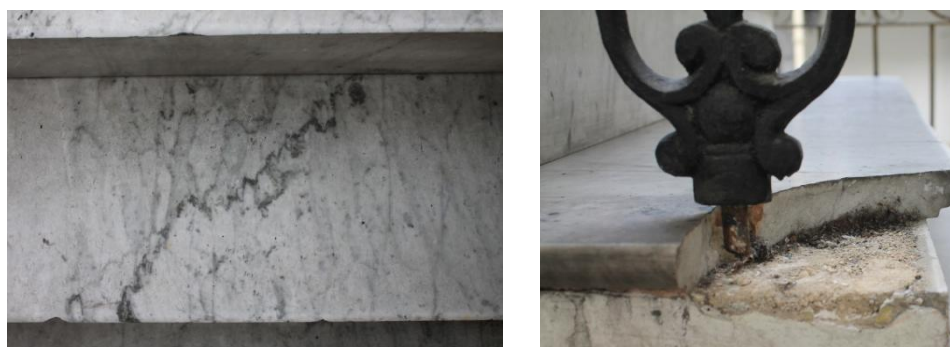
Sin embargo, al parecer la corrosión no se da por reacciones químicas, sino por la humedad que se guarda en el área de empotramiento del hierro con el mármol.

Detalle de las vetas del mármol dispuesto sobre las huellas de las gradas y el empotrado con los pasamanos de hierro. Nótese la oxidación del hierro en el área de empotramiento.

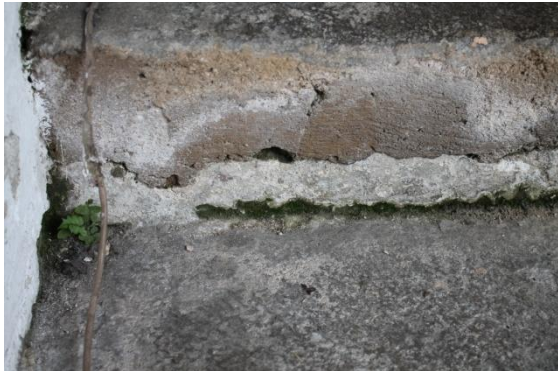
Detalle de piedras que constituyen las gradas. Nótese sus reparaciones con cemento, las grietas, los poros y el afloramiento de plantas y líquenes.

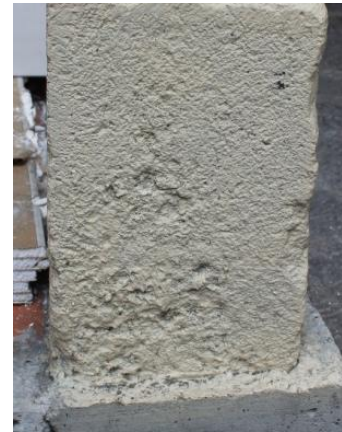
Detalle de la porosidad de la piedra en las bases para apoyos metálicos.

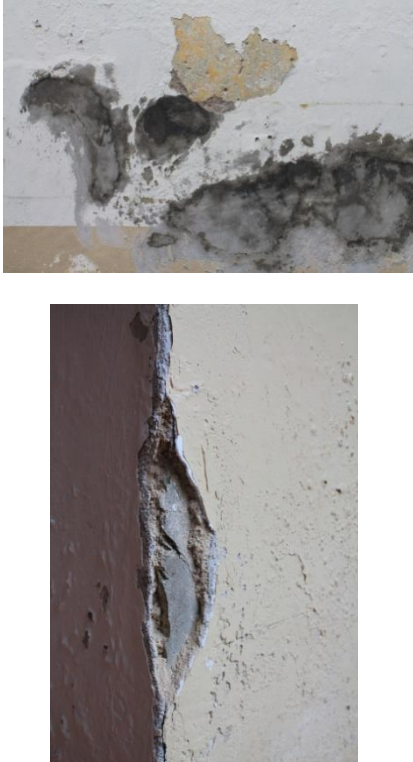
<p>Desprendimiento de aplanados y molduras en el exterior (fachada).</p> <p>Desprendimiento de aplanados en muros perimetrales (colindantes).</p>	<p>Condiciones ambientales extremas:</p> <ul style="list-style-type: none"> • Altas temperaturas durante el día (11:00 -15:00 hrs.). • Bajas temperaturas en la noche. • Sol y Lluvia. • Ácidos de la contaminación ambiental. 	<p>Dichas condiciones favorecen el deterioro. Con la generación y exposición de humedad, los elementos disueltos al cristalizarse ocupan su volumen y se expanden, empujando los aplanados. Con la humedad relativa mayor a 65% y la temperatura mayor a 20°C, se desarrollan biodeteriogenos (hongos y bacterias), que van alterando y destruyendo los materiales constitutivos de los acabados (pinturas y estucos).</p>	<p>Desafortunadamente las condiciones climáticas y la contaminación no se pueden intervenir de forma práctica. A menos que se evite el paso de transporte y se vuelva una avenida peatonal. Así como lo irreversible de la demolición de los edificios de enfrente que de alguna manera restaban el sol directo. Por lo tanto, la intervención consiste en:</p> <p>Paso 1.- Liberar el materiales deteriorado (pinturas y aplanados craquelados o hinchados).</p> <p>Paso 2.- Limpiar con agua desmineralizada y des ionizada.</p> <p>Paso 3.- Integrar los aplanados con materiales semejantes. A efecto de proteger el muro, prevenir la continuación de desprendimientos y las manchas por escurrimiento.</p>

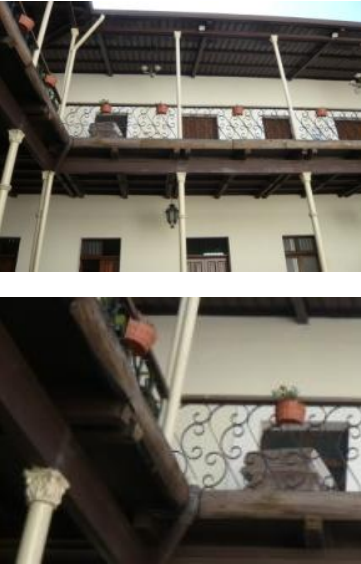
<p>Proliferación de plantas inferiores, manchas, mohos y sales en áreas húmedas.</p>	<p>El sustrato y las condiciones ambientales son favorables para el crecimiento</p>	<p>Penetración mecánica de las raicillas, agrandamiento de la porosidad de los sustratos y pérdida de sus materiales constitutivos.</p>	<p>Paso 1.- Liberación de las plantas mediante acciones mecánicas o aplicación de herbicidas. Paso 2.- Limpieza con tratamientos químicos físico mecánicos. Paso 3.- Resanado de agujeros, grietas o fisuras.</p>

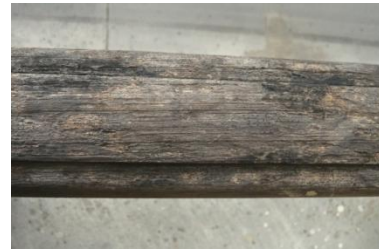
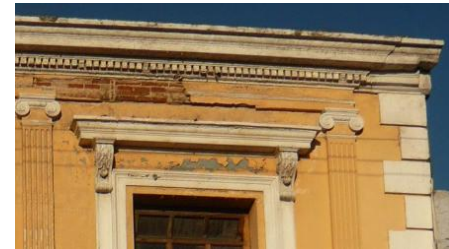
Deterioro de la madera

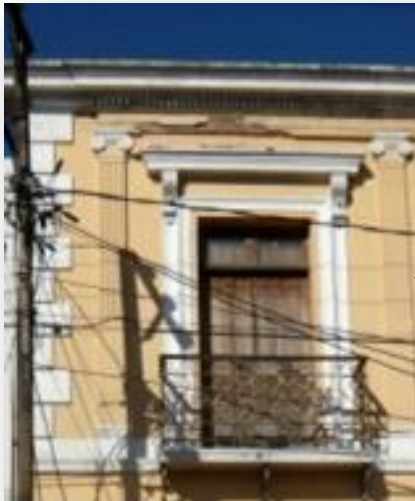
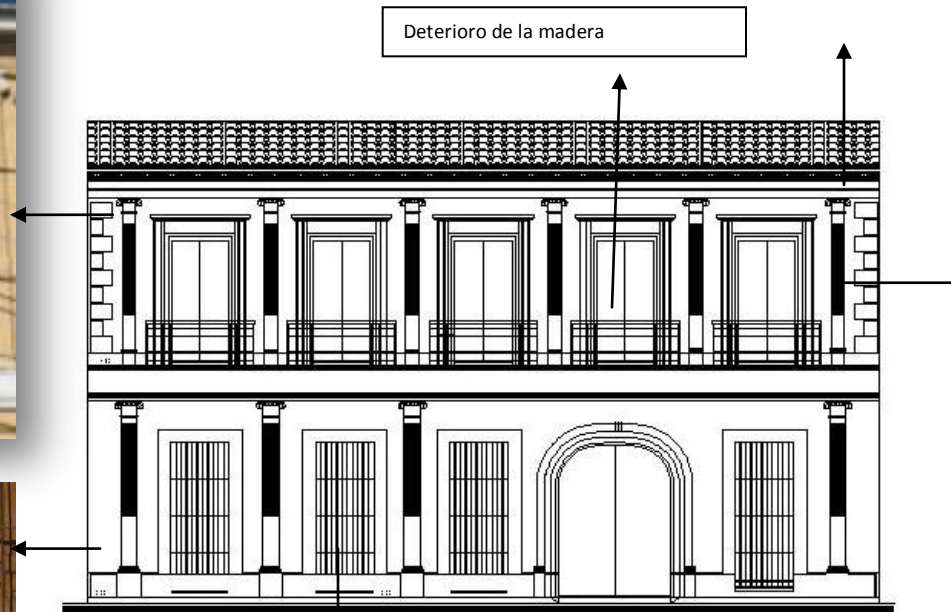
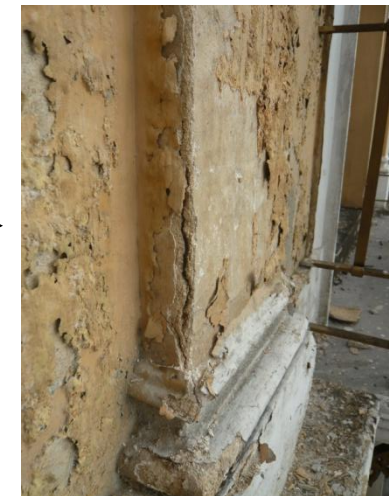
Desprendimiento de acabados

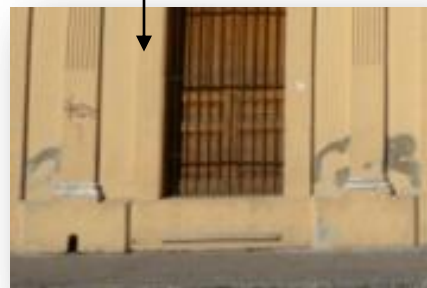
Integración de aplanados de distinto material

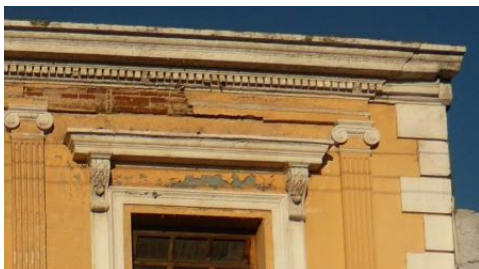
Desprendimiento de molduras y cornisas.

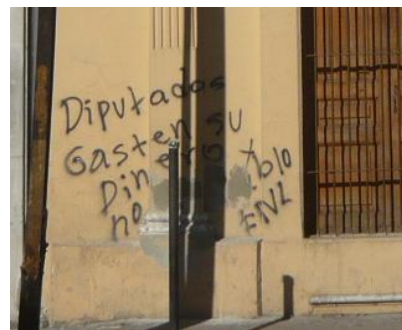
Pintas por protestas en la fachada.

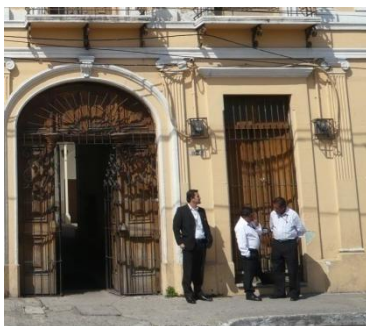
Disponer fuentes de cemento donde no las hubo, así como batería de baños en planta alta y baja son parte de las alteraciones que inciden directa o indirectamente en la conservación del edificio. Así, son necesarias más cantidad de instalaciones y por ende más cantidad de agua, tales instalaciones están empotradas en los muros.

Contadores sobre la fachada.

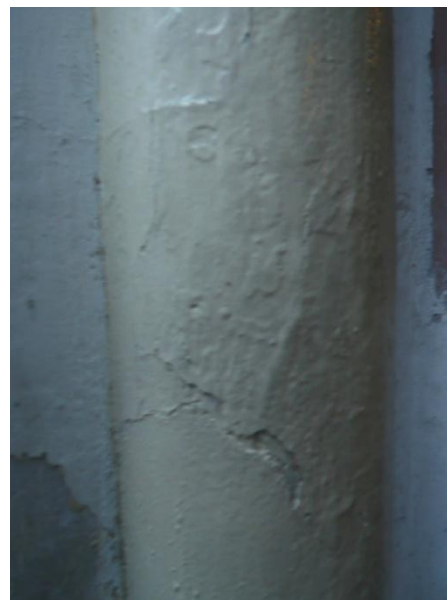
Grietas y pérdida de sección en apoyos metálicos.

El tratamiento de estos elementos es inminente, puesto que sustentan al entrepiso y la cubierta. Ante la imposibilidad de sustituirlos por completo, deberán tratarse las partes más dañadas y mediante agregados y soldaduras consolidar los elementos.

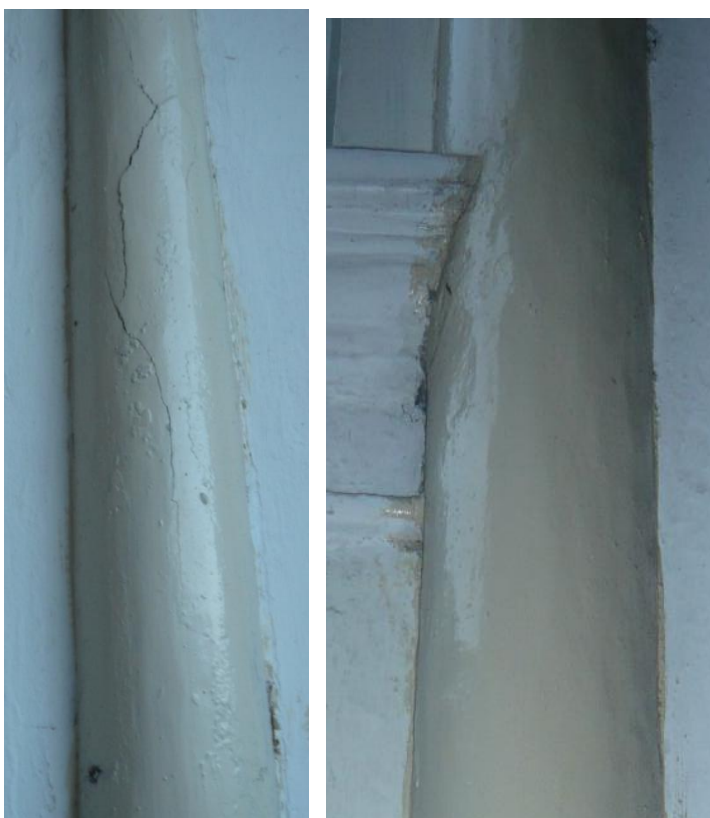
Detalles de los deterioros en los apoyos metálicos, sobre todo en los empotrados en los muros. Nótese los problemas de fisuras o hinchamientos por corrosión interna.

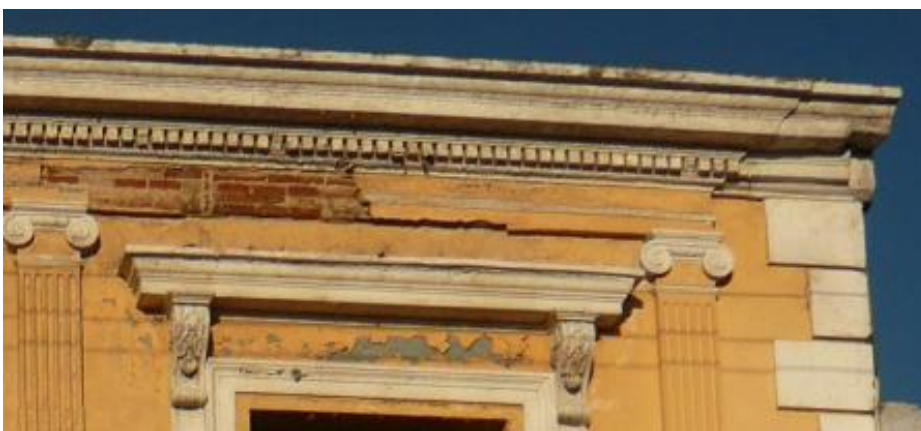
Detalle de los desprendimientos de molduras y cornisas.

Integración de molduras y aplanados: Ante el desprendimiento de los detalles del edificio, sobre todo en molduras, cornisas y aplanados, se hace necesario consolidarlos en primer término y luego integrar los faltantes a manera de evitar que se continúen desprendiendo.

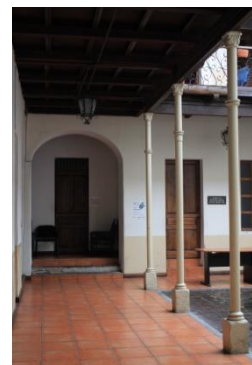
- a. Problemas.
 - i. Corrosión por humedad.
 - ii. Pérdida de detalles estéticos por sobre posición de pinturas.
 - iii. Pérdida de material constitutivo por el tiempo y la corrosión.

- b. Soluciones:
 - i. Liberar la corrosión y pinturas mediante solventes minerales de forma uniforme.
 - ii. Aplicar anticorrosivos a presión, al menos dos capas. Luego aplicar pintura de larga duración y propicia para los metales en tratamiento.

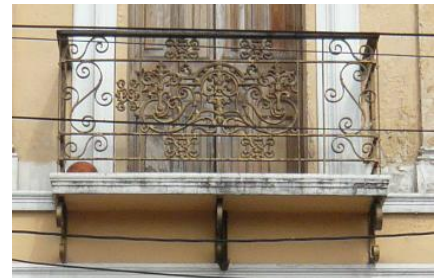
Estructura metálica.

- a. Problemas.
 - i. Sobre posición de pinturas engrosando la superficie hasta perder los detalles estéticos.
 - ii. Corrosión del material.
 - iii. Perdida de secciones del elemento arquitectónico.
- b. Soluciones:
 - i. Liberar las diversas capas de pintura mediante solventes minerales, hasta dejar la superficie limpia. Verificar si es posible utilizar sopletes con aire comprimido.
 - ii. Aplicación de anticorrosivos y pintura.
- c. Recomendaciones:
 - i. Procurar el mantenimiento periódico de cada elemento.
 - ii. No apoyar objetos de cada elemento, previendo torsión por compresión o tensión.
 - iii. Prevenir la exposición deliberada de los elementos a la intemperie.
