Propuesta de Restauración del Templo de San Agustín, De La Antigua Guatemala

Propuesta de Restauración de la Iglesia de San Agustín De la Antigua Guatemala

Tesis presentada para optar al grado académico de Maestro en
Restauración de monumentos con especialidad en bienes inmuebles y
Centros históricos

Guatemala, Octubre de 2013

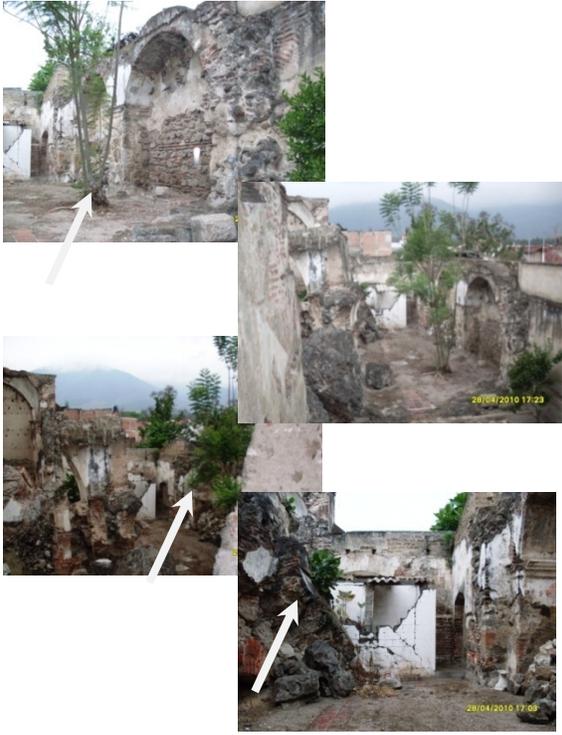
<p>Biológicos Entre los que actualmente están deteriorando el edificio son Árboles: este tipo de vegetación podemos encontrarla dentro de la edificación lado norte en el área entre el templo y el claustro, tal y como podemos observarlo en las siguientes fotografías, en los muros crecimiento de plantas de tallo grueso.</p>

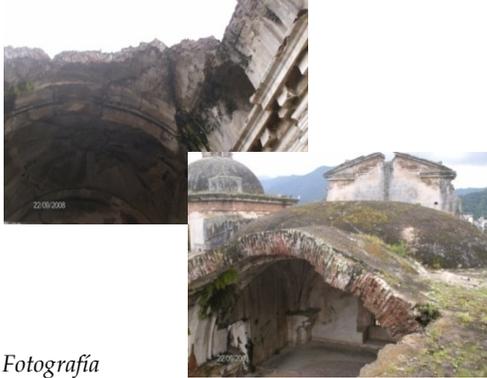
Descripción	Fotografías
<p>Los terremotos: Una de las causas que más daño ha generado en la edificación, ya que en el terremoto del 1773 colapso la cúpula del altar mayor y en el de 1776 la bóveda corrida de la nave principal.</p>

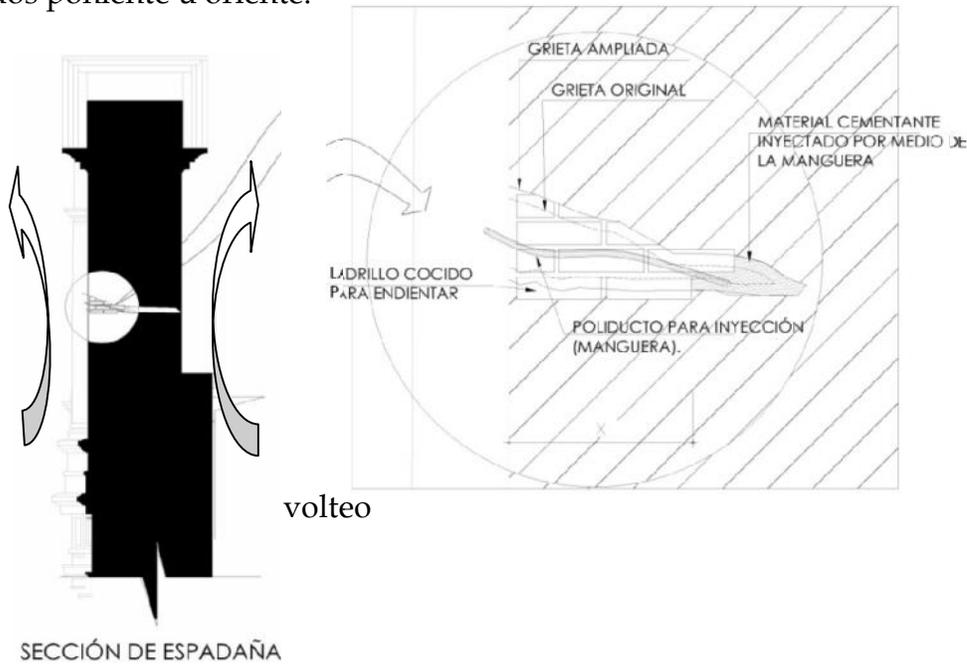
Daño que fue causado por los diferentes sismos que han ocurrido así como a la pérdida de la bóveda del a cubierta de la nave principal. Este se localiza en la parte media del remate de la fachada principal, consiste en una fractura que atraviesa el muro causando esto el riesgo que dicho remate colapse para cualquiera uno de los lados poniente u oriente.

En las graficas se muestran la grieta horizontal que posee el remate de la fachada principal.

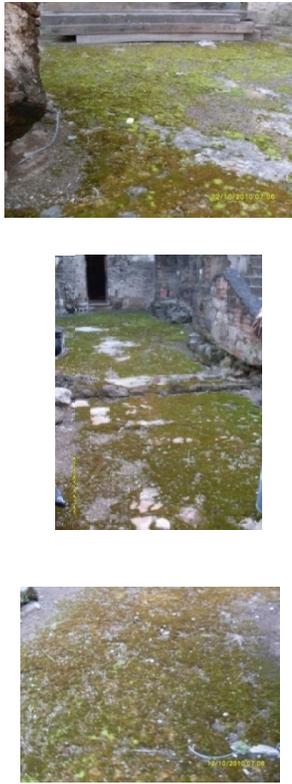
<p>Pisos Dentro de la edificación se encuentra en un 90% de deterioro con gran cantidad de algas y micro flora y lconservandose unicamente en la parte del bap tisterio. La cual presenta unas fraturas y fisuras diagonalmente.</p>

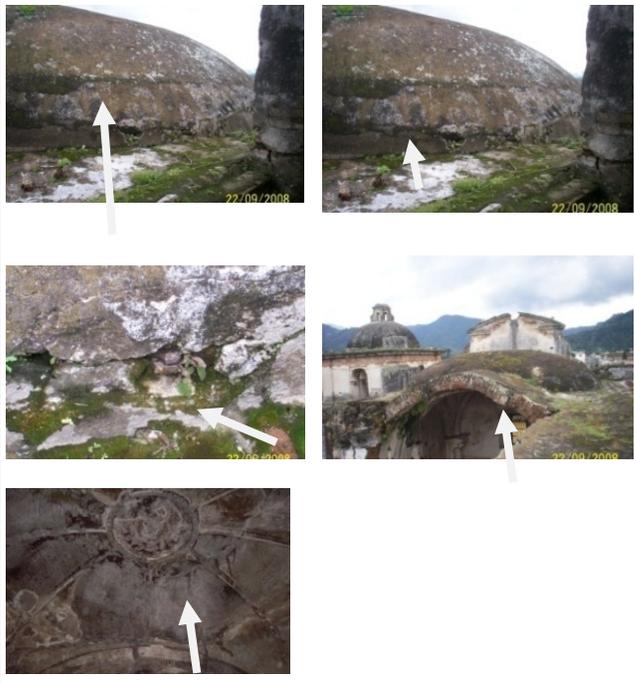
<p>Cubierta Final Área Coro Alto Elemento que se encuentra en riesgo al colapso, debido a las fracturas que presenta en la parte inferior, abarcando el arco e intersección de los vestigios de la bóveda de la nave principal</p>

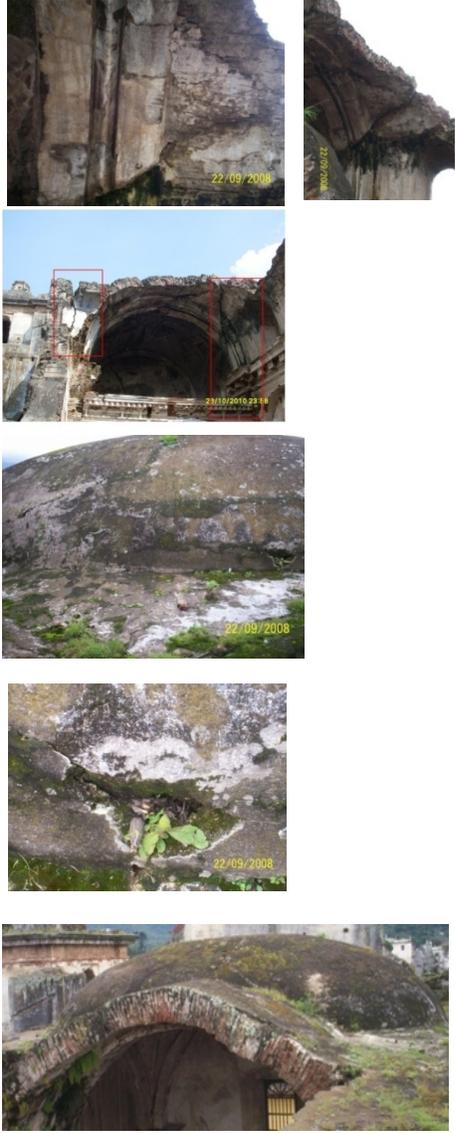
<p><i>Grafica, planta alta. Fuente, Propia.</i></p>	<p>Daño No. 1 Daño que se comparte en 3 elementos que convergen en el mismo lugar : Arco elíptico, este se encuentra fracturado en tres fragmentos. Cúpula de coro alto, esta se encuentra con 2 fracturas de considerable tamaño y 2 fracturas que se encuentran en la parte de arranque de los vestigios de bóveda de medio cañón de la nave principal. Crecimiento de plantas y micro flora. Patologías: Agentes Bióticos Sismos, empuje de muros exteriores, vibraciones constantes de circulación vehicular en las dos calles adyacentes. Humedad excesiva y ninguna protección en los muros para impermeabilizarlos.</p> <p><i>Cuadro Fuente: propia. Fotografías; fuente Departamento de Restauración, CNPAG.</i></p>

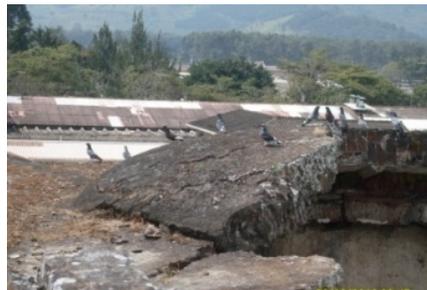
Otro trabajo de carácter urgente a realizar en el monumento ya que únicamente se conserva el arranque de la cúpula que colapso en los antes del terremoto de 1976. El criterio que se tomará en este daño, será la consolidación en los vestigios del arranque de la cúpula así como de los arranques de la bóveda de cañón corrido de la nave principal que existen a lo largo del muro sur. Después de la consolidación se iniciara con la integración de materiales homogéneos tales como ladrillo cocido en la parta alta del muro, para realizar un amarre de los vestigios de ambos elementos como lo son cúpula y bóveda.

*Fotografía; fragmentos de la cúpula del altar mayor.
Fuente: Departamento de Restauración De CNPAG.*

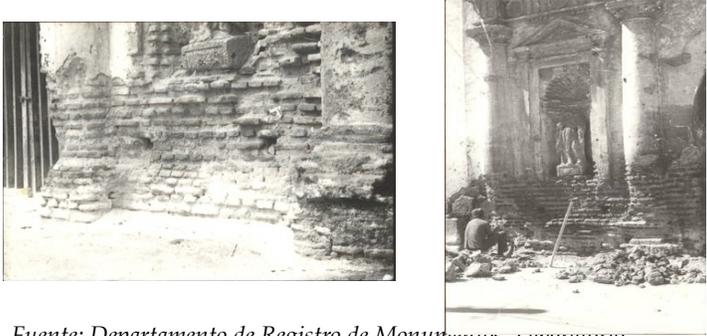
Descripción	Fotografías
<p>1986 1,2, muestra el deterioro de la parte baja de la fachada principal.</p>

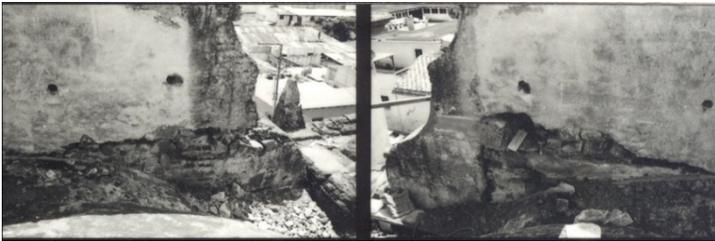
Descripción	Fotografías
<p>2000 Se observa uno de los daños estructurales que posee la fachada principal. Como lo es la grita horizontal que se encuentra en la espadaña.</p>
