UNIVERSIDAD DE SAN CARLOS DE GUATEMALA
FACULTAD DE ARQUITECTURA
MAESTRÍA EN RESTAURACIÓN DE MONUMENTOS
CON ESPECIALIDAD EN BIENES INMUEBLES Y
CENTROS HISTÓRICOS

Propuesta de Revitalización del Conjunto de San Francisco El Grande

LA ANTIGUA GUATEMALA

GUATEMALA FEBRERO DE 2014

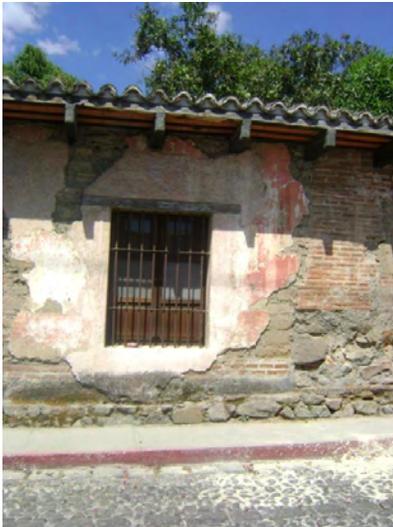
Imagen 32. Daños y alteraciones. Pérdida de materiales estructurales y acabados.
Fuente: Bonilla y Hernández. Mayo 2010

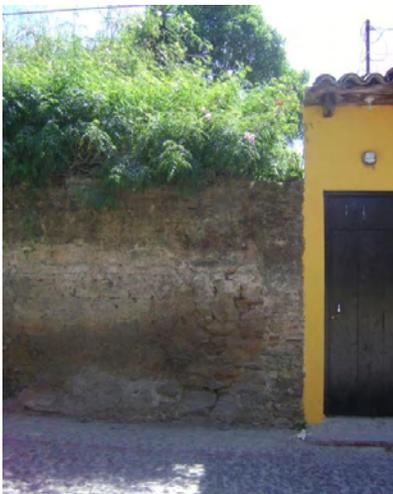
Imagen 33. Daños y alteraciones. Humedad por capilaridad en muros.
Fuente: Bonilla y Hernández. Mayo 2010

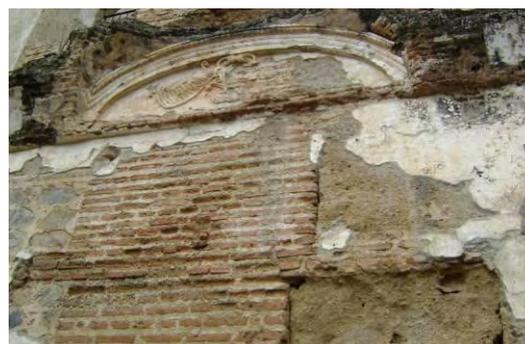
Imagen 64. Muro exterior de la Sacristía
FUENTE: Bonilla y Hernández. Mayo 2010

Área: Muro sacristía (actualmente museo del Hermano Pedro)
Efecto: Modificación del espacio. Cerramiento de vano existente.
Causas extrínsecas,
Agentes de deterioro de acción del hombre.

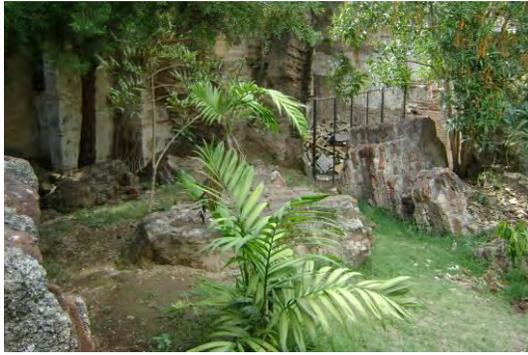
Imagen 65. Muro patio

Área: Patio
Efecto: Modificación del espacio. Desaparición de niveles originales del suelo por la invasión de tierra y escombros.
Causas extrínsecas.
Agentes de deterioro de acción temporal u ocasional: Sismos e Inundaciones.

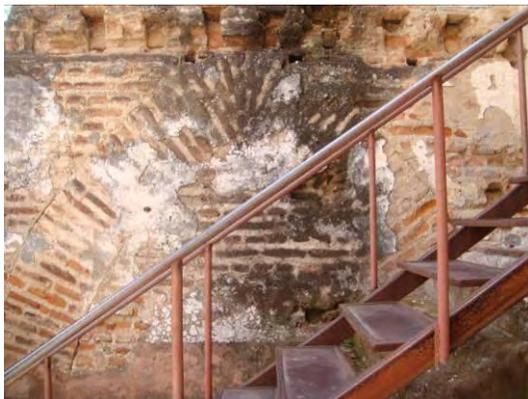
Imagen 66. Gradas ubicadas en el vestíbulo

Agente antrópico: Modificación de la estructura del edificio.

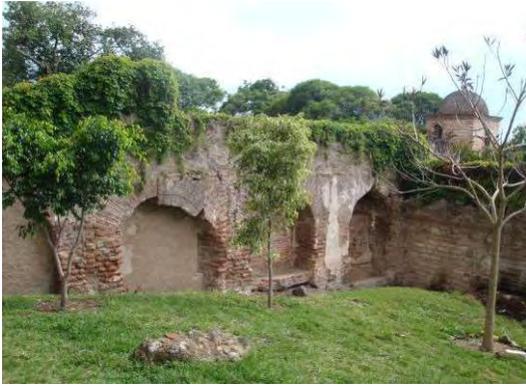
Imagen 69. Muro perimetral propiedad privada
Fuente: Bonilla y Hernández. Mayo 2010

Agente antrópico: Modificación de la estructura del edificio.

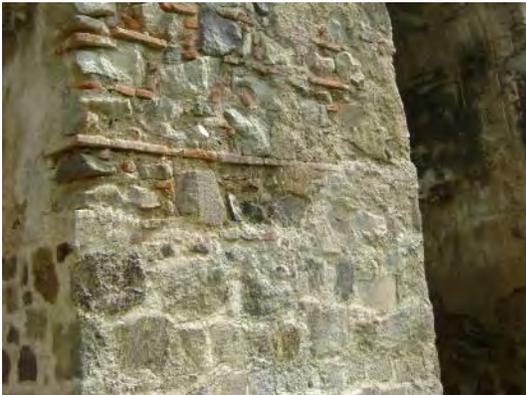
Imagen 70. Muro patio
Fuente: Bonilla y Hernández. Mayo 2010

Agente antrópico: Modificación de la estructura del edificio.

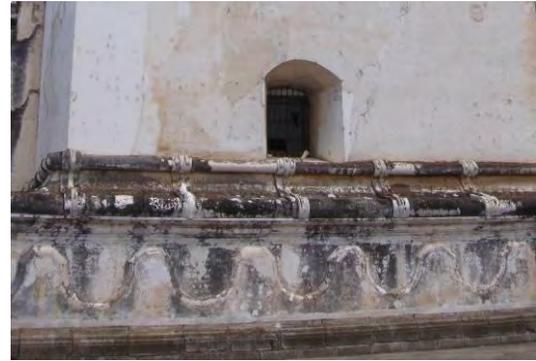
Imagen 71. Fachada sur Iglesia de San Francisco
Fuente: Bonilla y Hernández. Mayo 2010

Agente de acción prolongada, Abiótico: Agua

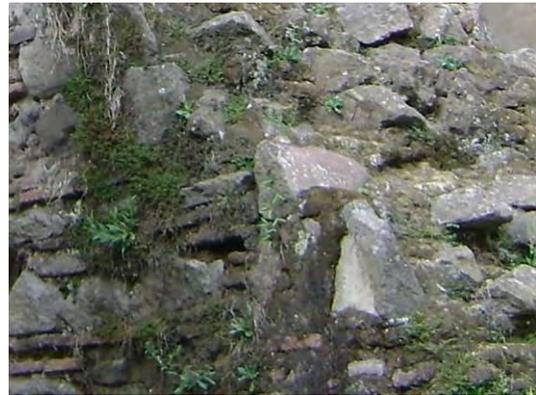
Imagen 72. Muro exterior vestíbulo
Fuente: Bonilla y Hernández. Mayo 2010

Agente de acción prolongada, Biótico: Musgos.

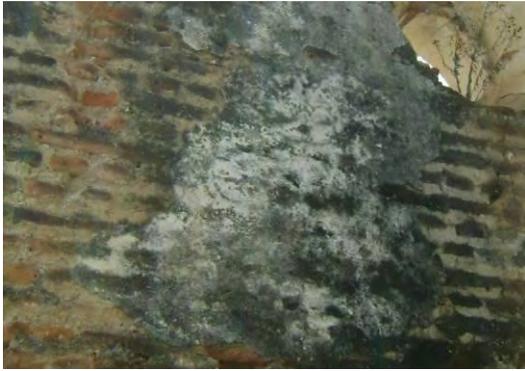
Imagen 73. Muro interior vestíbulo
Fuente: Bonilla y Hernández. Mayo 2010

Agente de acción prolongada, Abiótico: Agua y sales.

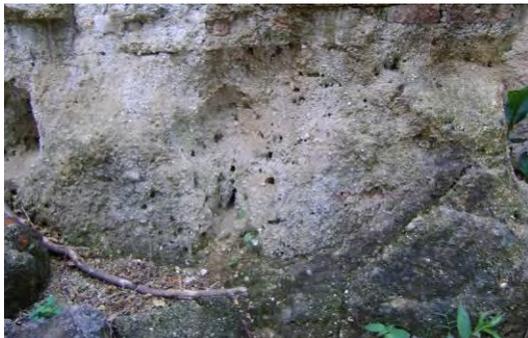
Imagen 74. Muro patio
Fuente: Bonilla y Hernández. Mayo 2010

Efecto: Desprendimiento de material y acabados
Causa Extrínsecas: Grandes poblaciones de insectos.
Agentes de Deterioro:
Agente de acción prolongada, Biótico:
Organismos inferiores, Insectos.

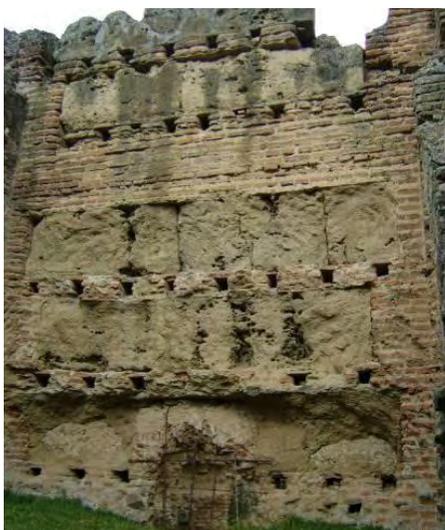
Imagen 77. Muro ubicado entre gradas 2 y patio
Fuente: Bonilla y Hernández. Mayo 2010

Efecto: Pérdida del material constructivo.
Causa: Alveolización.
Agentes de Deterioro:
Agente de acción prolongada, Físico: Aire

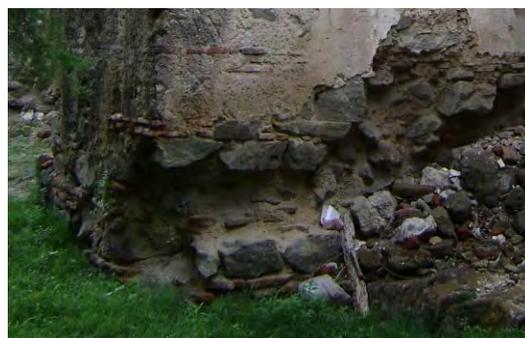
Imagen 79. Patio
Fuente: Bonilla y Hernández. Mayo 2010

Agente antrópico: Falta de mantenimiento

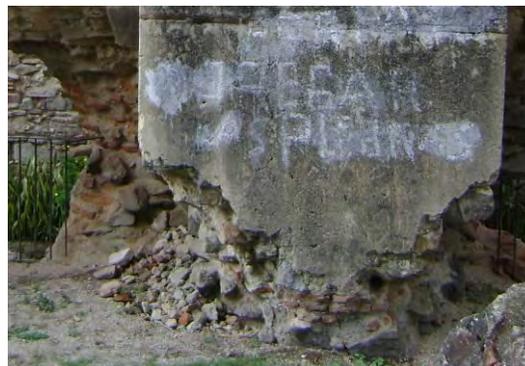
Imagen 80. Patio
Fuente: Bonilla y Hernández. Mayo 2010

Agente antrópico: Vandalismo

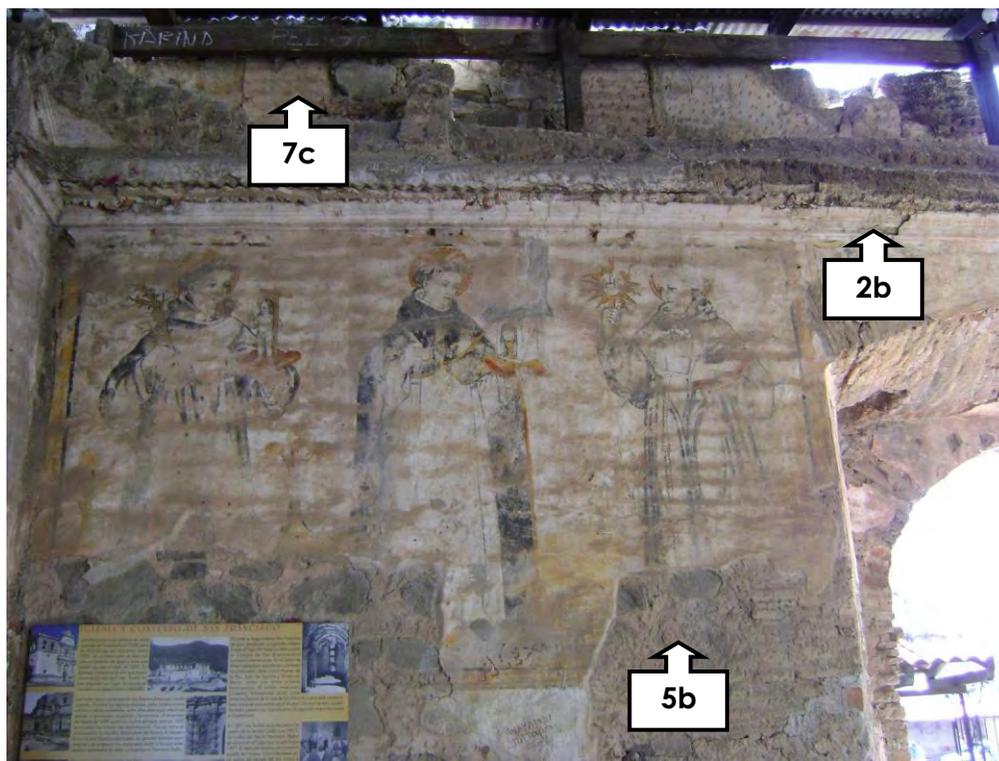
Levantamiento gráfico de daños y alteraciones
Área 1: Vestíbulo

- 1. Extrínsecas, de acción temporal: Sismos. Empujes horizontales producidas por elementos adyacentes al ocurrir movimientos sísmicos.

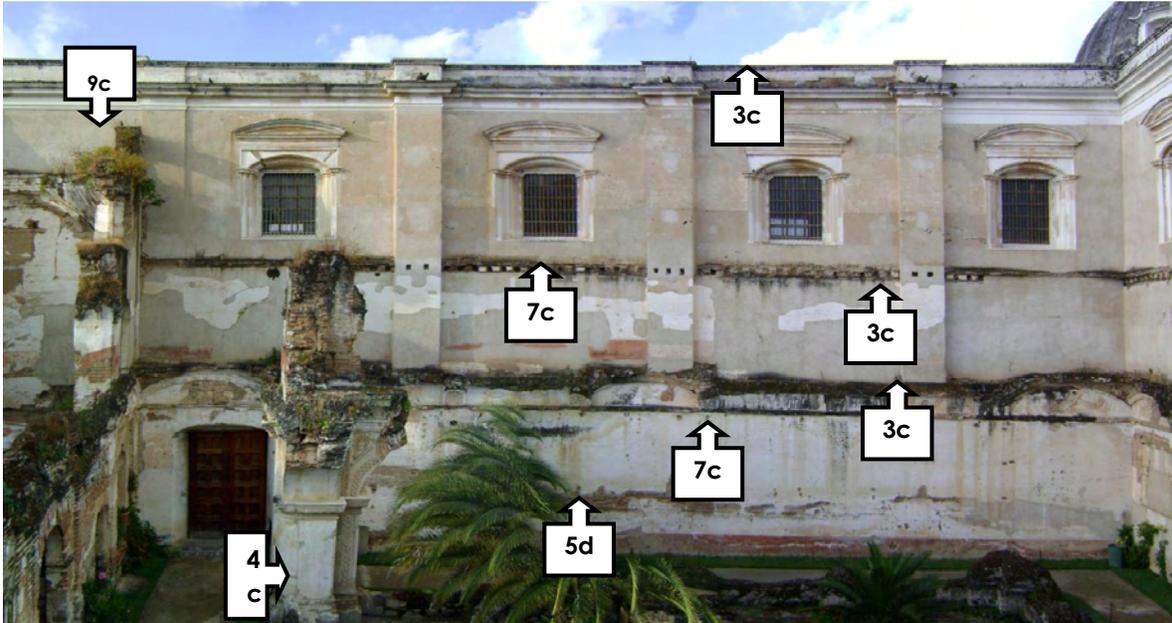
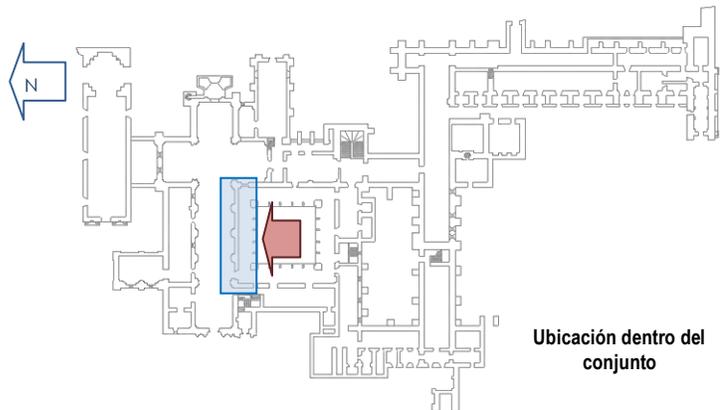
Levantamiento gráfico de daños y alteraciones
Área 2: Claustro muro Norte

- 1. Extrínsecas, de acción prolongada. Químicos: agua. Escurrimientos debido a la mala conducción del agua de lluvia.
- 2. Extrínsecas, de acción temporal: Sismos. Empujes horizontales producidas por elementos adyacentes al ocurrir movimientos sísmicos.
- 3. Extrínsecas, de acción prolongada. Biológicos: Microorganismos, alga oscilatoria.
- 4. Extrínsecas, de acción prolongada. Químicos: Sales eflorescentes.
- 5. Extrínsecas, de acción prolongada. Químicos: Sales subeflorescentes.

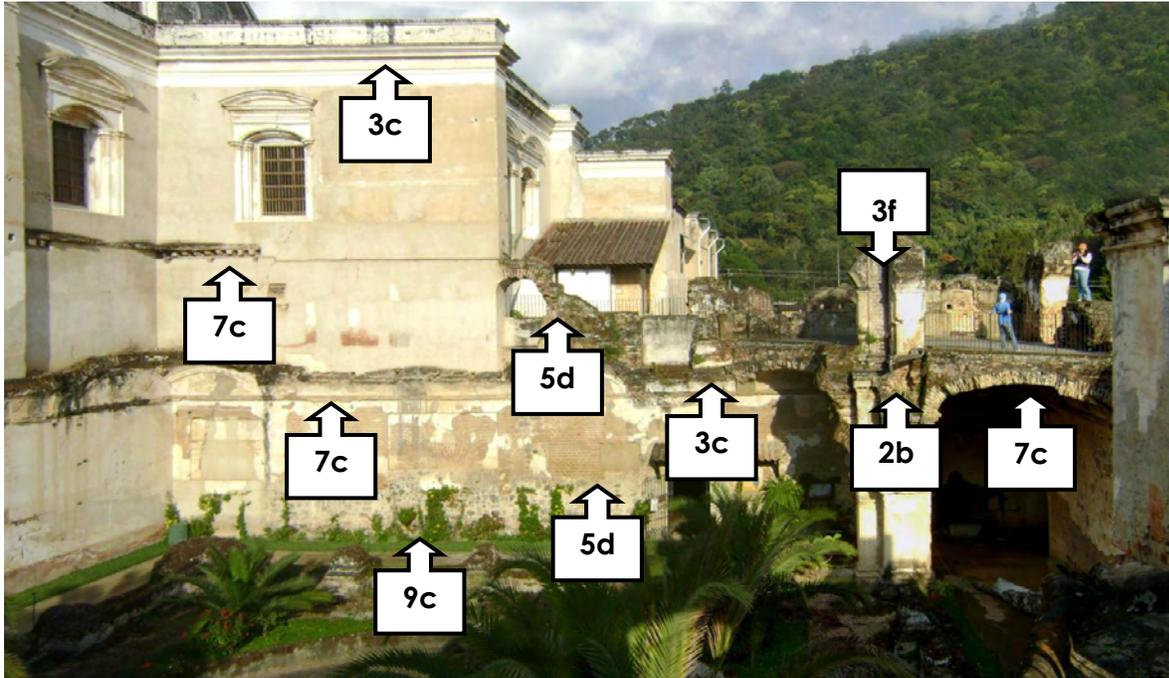
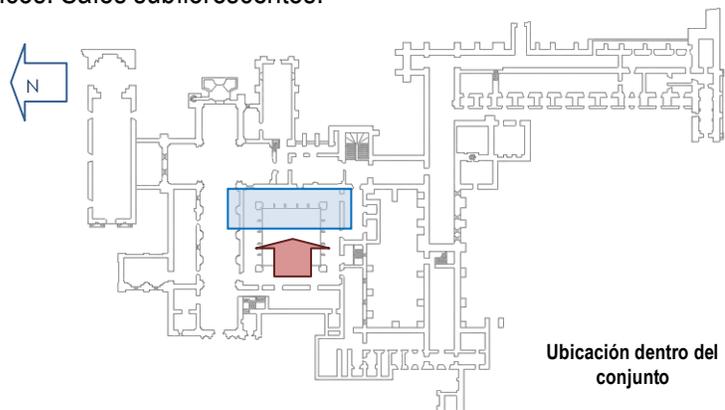
Levantamiento gráfico de daños y alteraciones
Área 2: Claustro muro Este

1. Extrínsecas, de acción prolongada. Químicos: agua. Esguimientos debido a la mala conducción del agua de lluvia.
2. Extrínsecas, de acción temporal: Sismos. Empujes horizontales producidas por elementos adyacentes al ocurrir movimientos sísmicos.
3. Extrínsecas, de acción prolongada. Biológicos: Microorganismos, alga oscilatoria.
4. Extrínsecas, de acción prolongada. Químicos: Sales eflorescentes.
5. Extrínsecas, de acción prolongada. Químicos: Sales subflorescentes.

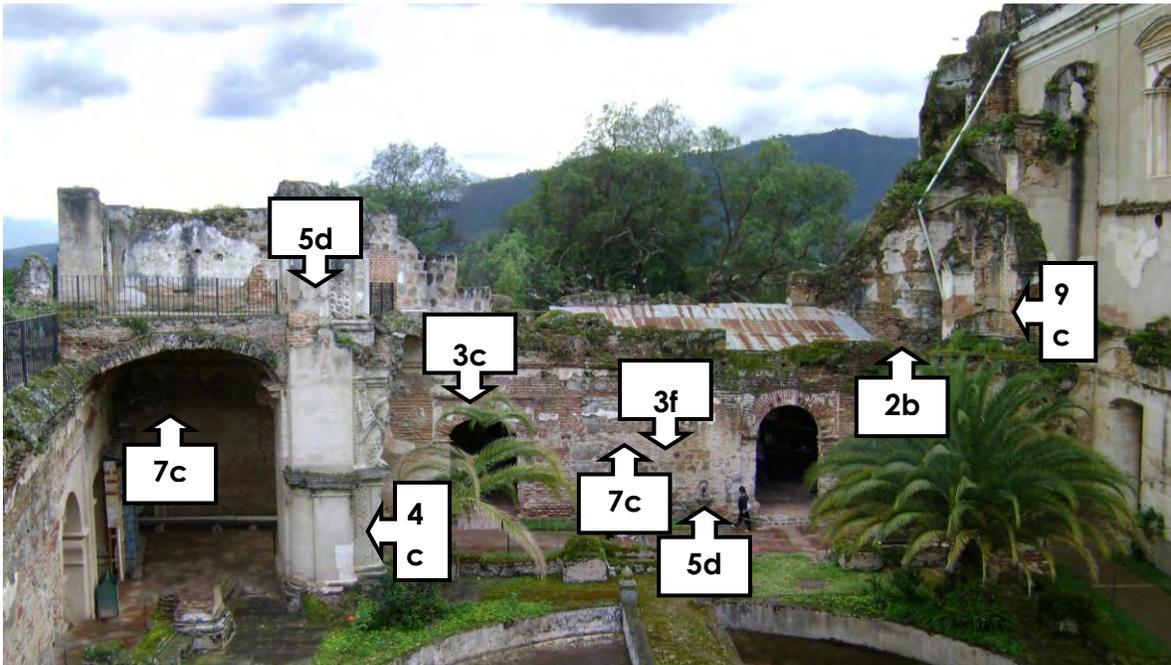
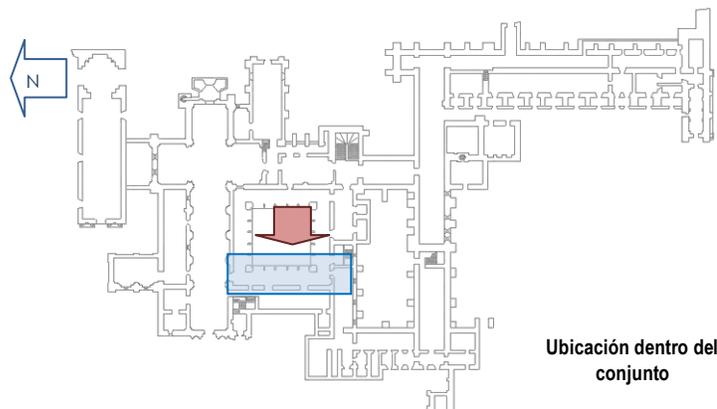
Levantamiento gráfico de daños y alteraciones
Área 2: Claustro muro Oeste

- 3. Extrínsecas, de acción prolongada. Biológicos: Microorganismos, alga oscilatoria.
- 4. Extrínsecas, de acción prolongada. Químicos: Sales eflorescentes.
- 5. Extrínsecas, de acción prolongada. Químicos: Sales subflorescentes.

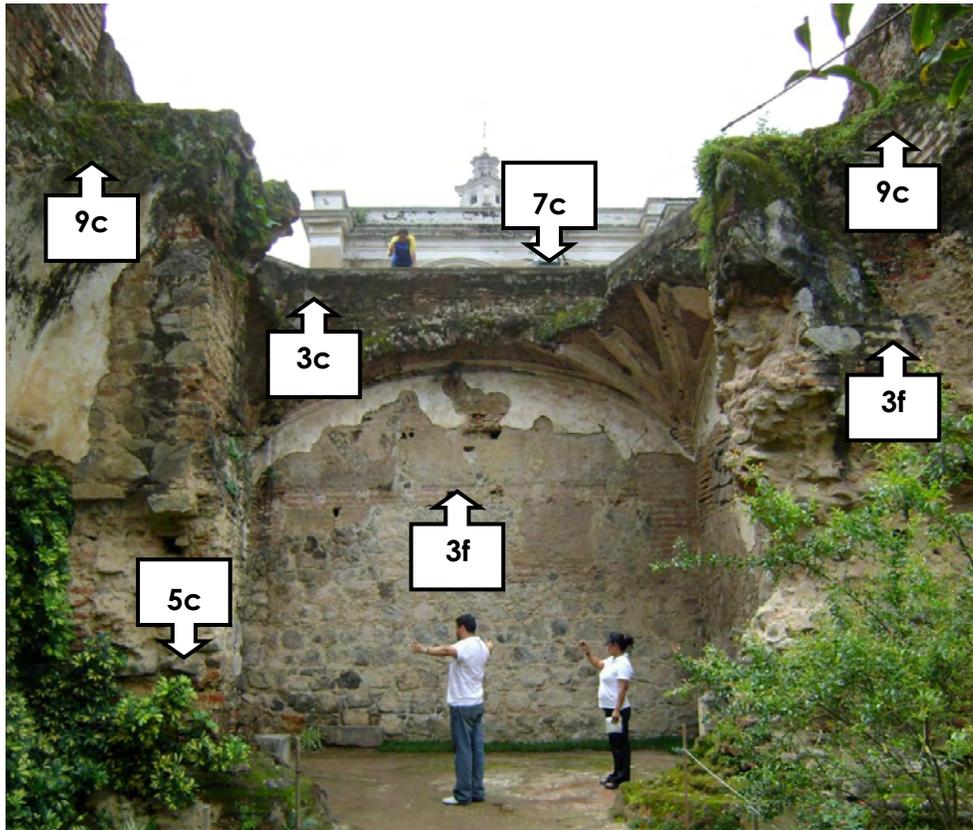
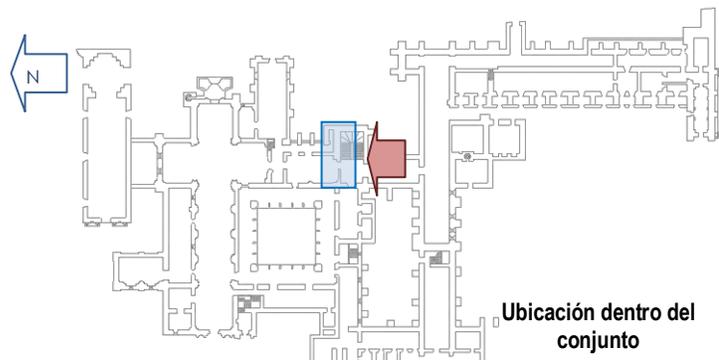
Levantamiento gráfico de daños y alteraciones
Área 7: Gradas 2 muro Norte

4. *Extrínsecas, de acción prolongada. Químicos: Sales subflorescentes.*

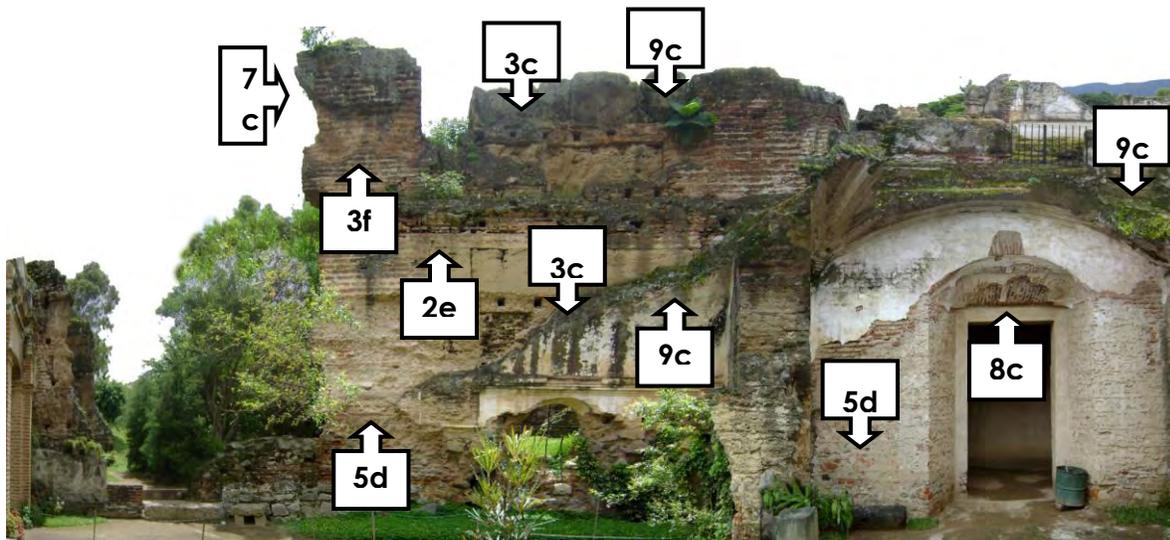
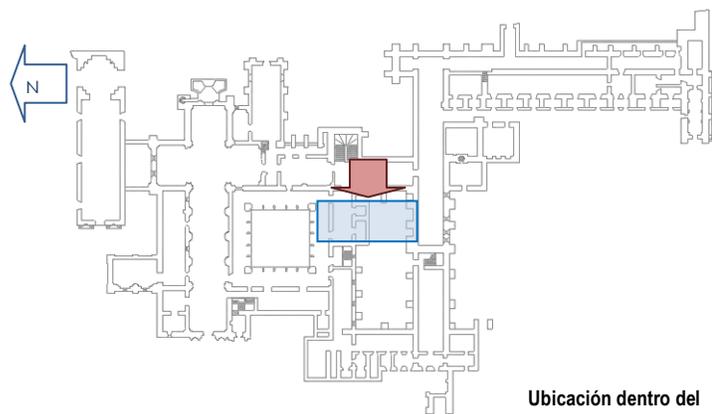
Levantamiento gráfico de daños y alteraciones
Área 7: Gradas 2 muro Oeste

- 1. Extrínsecas, de acción prolongada. Químicos: agua. Esgurrimientos debido a la mala conducción del agua de lluvia.
- 2. Extrínsecas, de acción temporal: Sismos. Empujes horizontales producidas por elementos adyacentes al ocurrir movimientos sísmicos.
- 3. Extrínsecas, de acción prolongada. Biológicos: Microorganismos, alga oscilatoria.

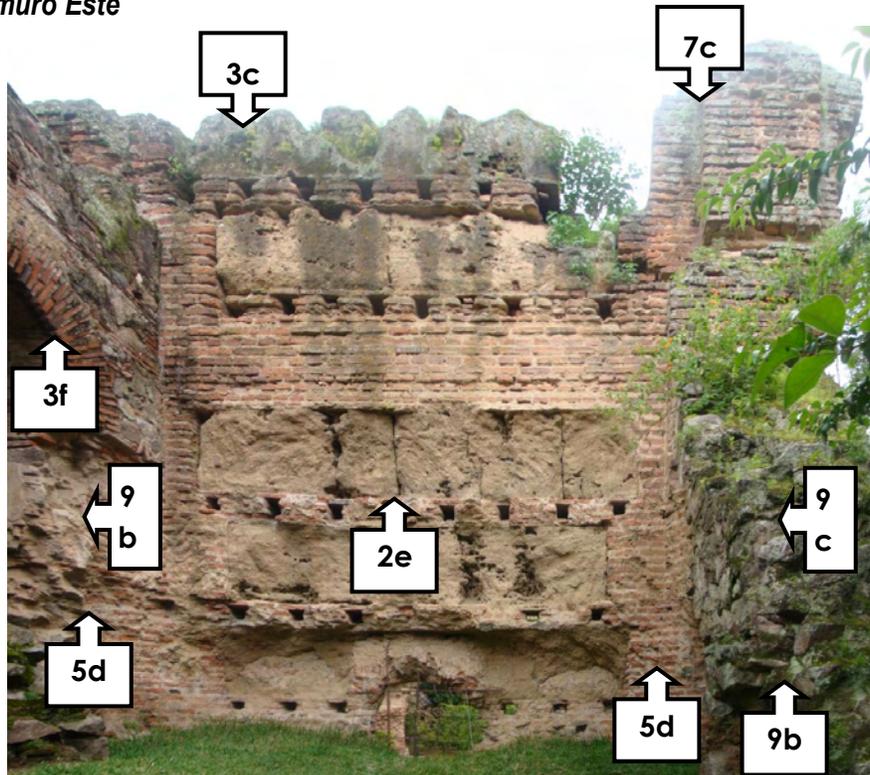
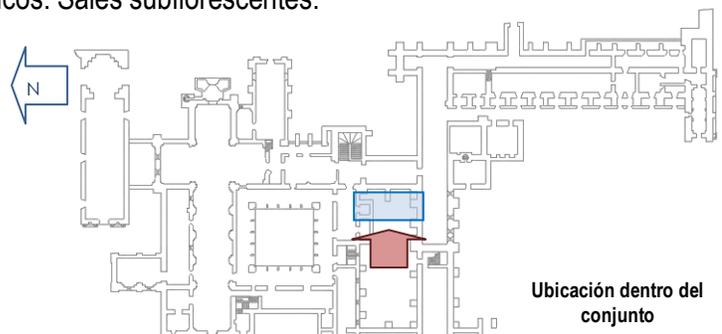
Levantamiento gráfico de daños y alteraciones
Área 8: Patio muro Este

- 1. Extrínsecas, de acción prolongada. Químicos: agua. Esgurrimientos debido a la mala conducción del agua de lluvia.
- 2. Extrínsecas, de acción temporal: Sismos. Empujes horizontales producidas por elementos adyacentes al ocurrir movimientos sísmicos.
- 3. Extrínsecas, de acción prolongada. Químicos: Sales eflorescentes.
- 4. Extrínsecas, de acción prolongada. Químicos: Sales subeflorescentes.

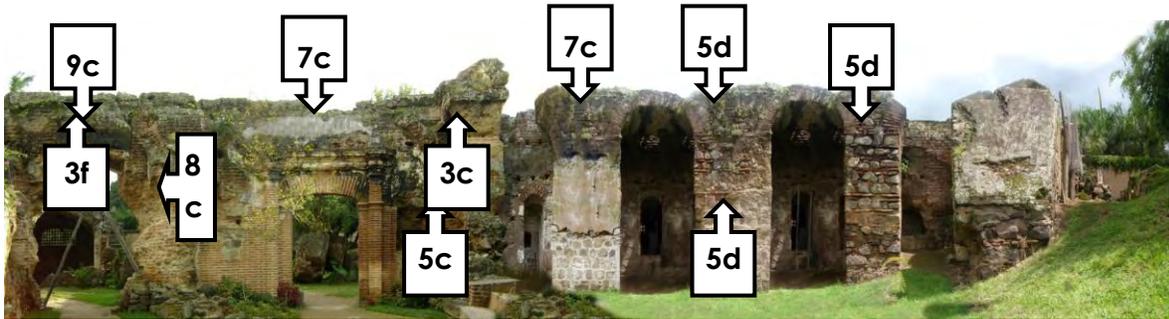
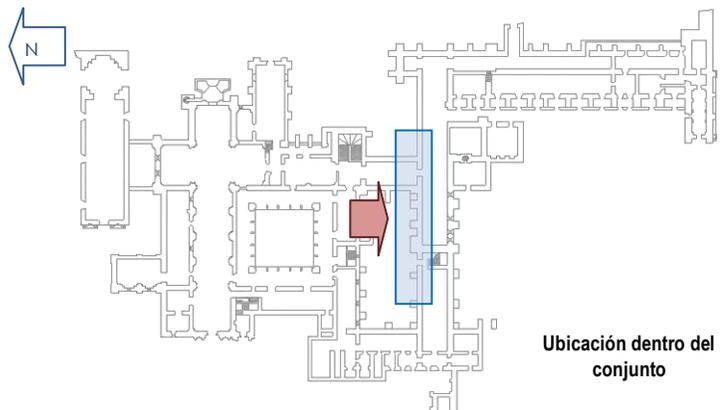
Levantamiento gráfico de daños y alteraciones
Áreas 7 y 8: Gradas 2 y patio muro Sur

1. Extrínsecas, de acción prolongada. Químicos: agua. Esgurrimientos debido a la mala conducción del agua de lluvia.
2. Extrínsecas, de acción temporal: Sismos. Empujes horizontales producidas por elementos adyacentes al ocurrir movimientos sísmicos.
3. Extrínsecas, de acción prolongada. Biológicos: Microorganismos, alga oscilatoria.
4. Extrínsecas, de acción prolongada. Químicos: Sales subflorescentes.

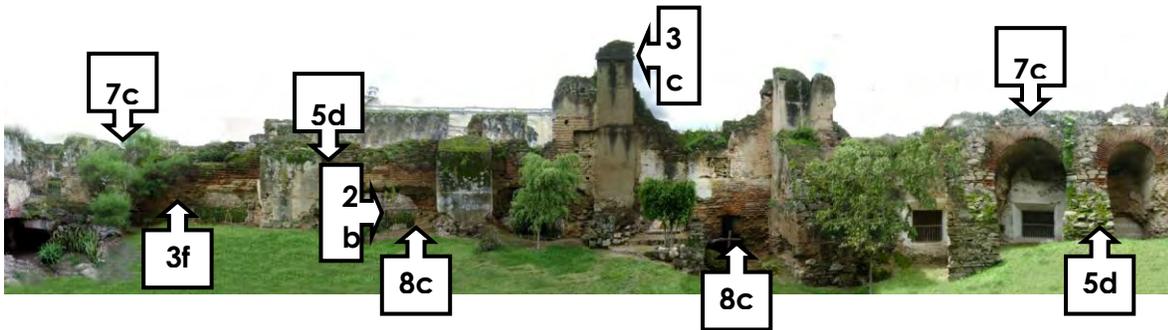
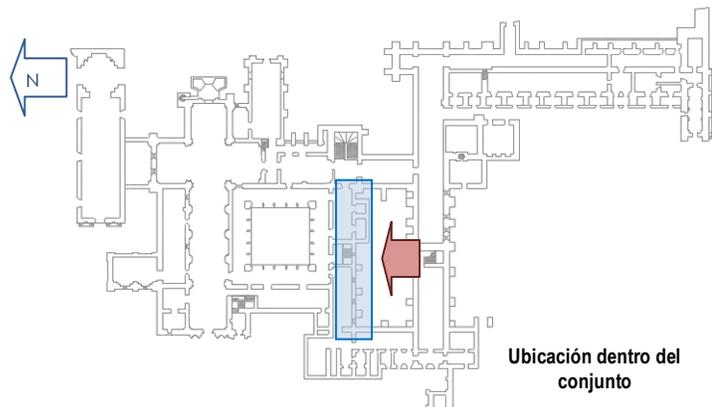
Levantamiento gráfico de daños y alteraciones
Áreas 7 y 8: Gradas 2 y patio muro Norte

- 1. Extrínsecas, de acción prolongada. Químicos: agua. Escurrimientos debido a la mala conducción del agua de lluvia.
- 2. Extrínsecas, de acción temporal: Sismos. Empujes horizontales producidas por elementos adyacentes al ocurrir movimientos sísmicos.
- 3. Extrínsecas, de acción prolongada. Biológicos: Microorganismos, alga oscilatoria.

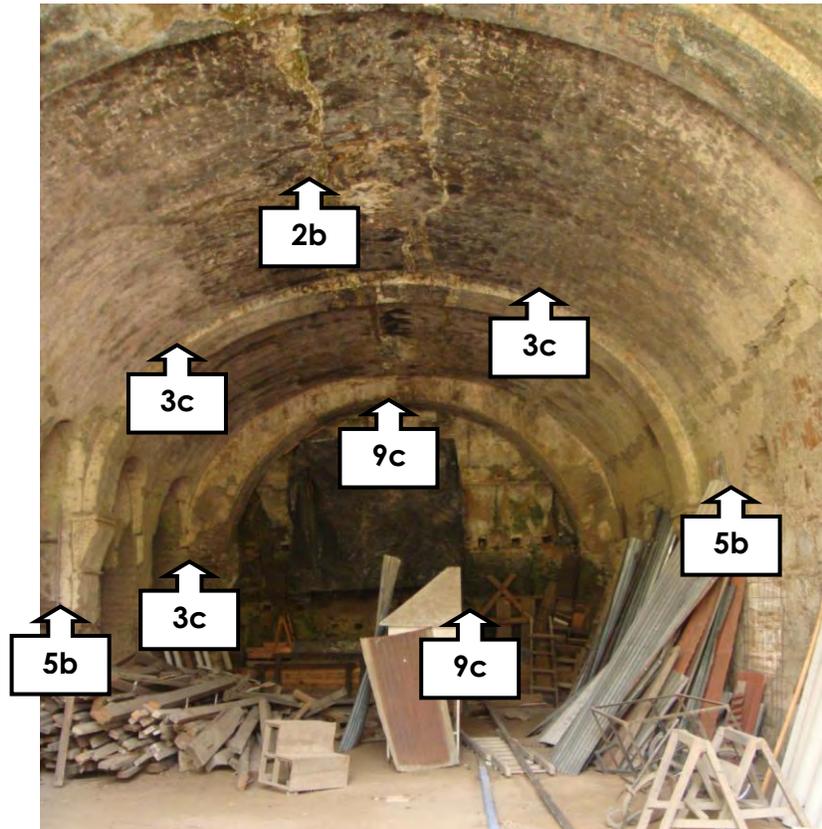
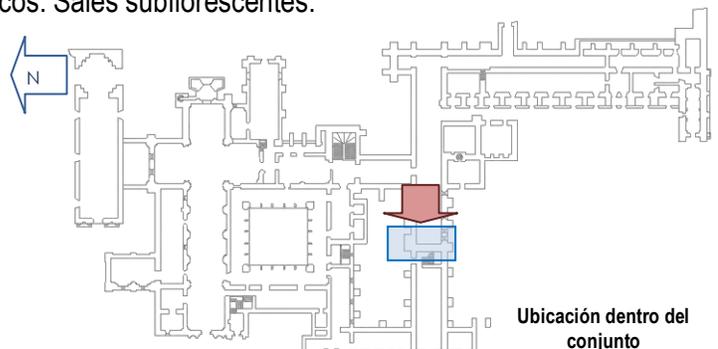
Levantamiento gráfico de daños y alteraciones
Área 9: Refectorio muro Oeste

- 1. Extrínsecas, de acción prolongada. Químicos: agua. Esgurrimientos debido a la mala conducción del agua de lluvia.
- 2. Extrínsecas, de acción temporal: Sismos. Empujes horizontales producidas por elementos adyacentes al ocurrir movimientos sísmicos.
- 3. Extrínsecas, de acción prolongada. Biológicos: Microorganismos, alga oscilatoria.
- 4. Extrínsecas, de acción prolongada. Químicos: Sales eflorescentes.
- 5. Extrínsecas, de acción prolongada. Químicos: Sales subflorescentes.

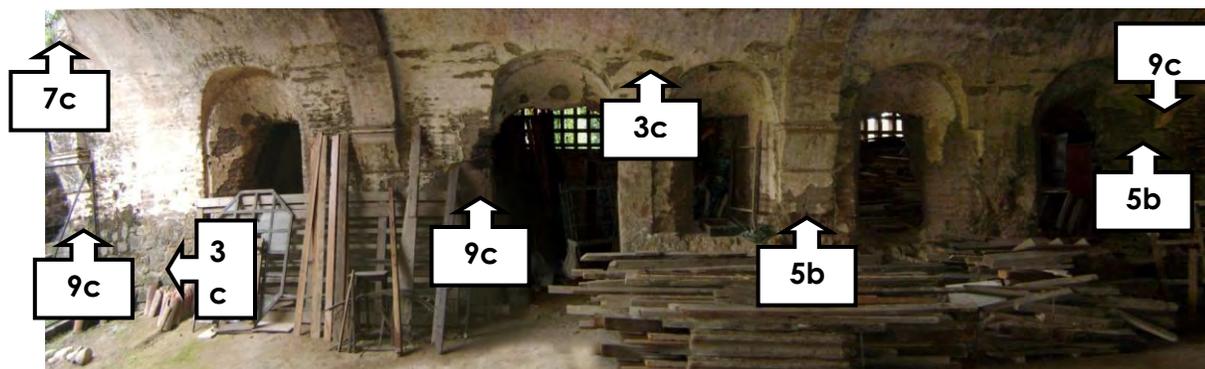
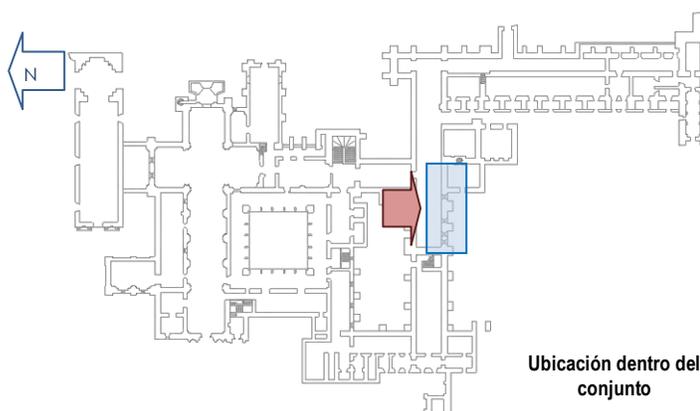
Levantamiento gráfico de daños y alteraciones
Área 9: Refectorio muro Sur

1. Extrínsecas, de acción prolongada. Químicos: agua. Esgurrimientos debido a la mala conducción del agua de lluvia.
2. Extrínsecas, de acción temporal: Sismos. Empujes horizontales producidas por elementos adyacentes al ocurrir movimientos sísmicos.
3. Extrínsecas, de acción prolongada. Biológicos: Microorganismos, alga oscilatoria.
4. Extrínsecas, de acción prolongada. Químicos: Sales eflorescentes.
5. Extrínsecas, de acción prolongada. Químicos: Sales subeflorescentes.

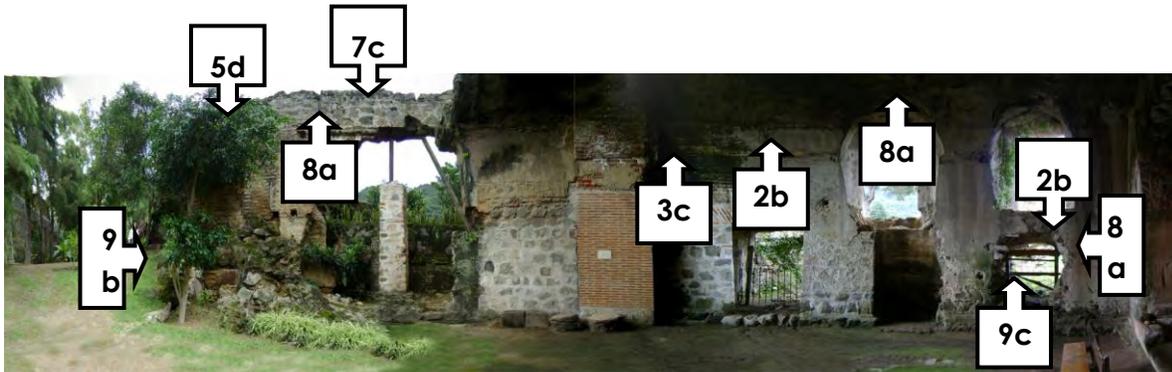
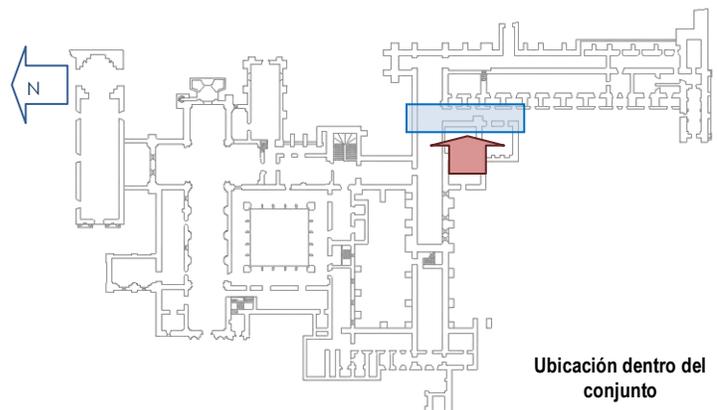
Área 10: Cocina muro Este

1. Extrínsecas, de acción prolongada. Químicos: agua. Esgurrimientos debido a la mala conducción del agua de lluvia.
2. Extrínsecas, de acción temporal: Sismos. Empujes horizontales producidas por elementos adyacentes al ocurrir movimientos sísmicos.
3. Extrínsecas, de acción prolongada. Biológicos: Microorganismos, alga oscilatoria.

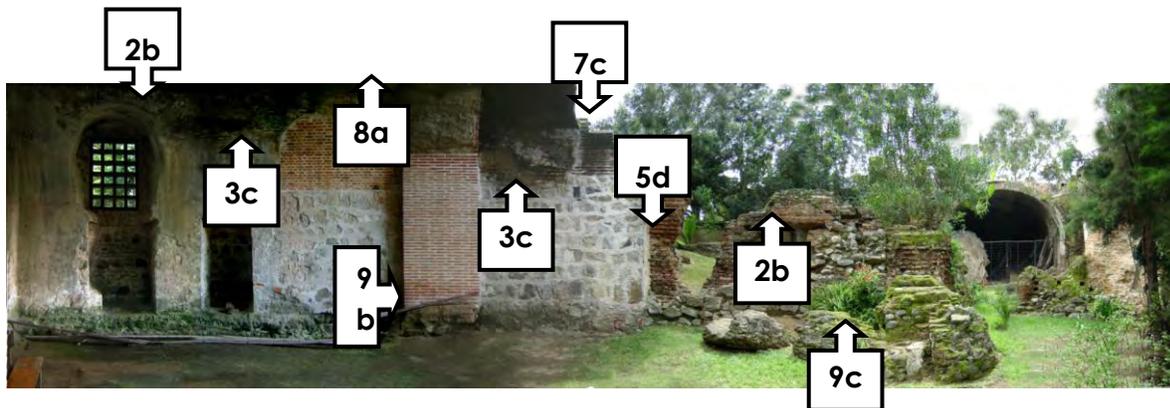
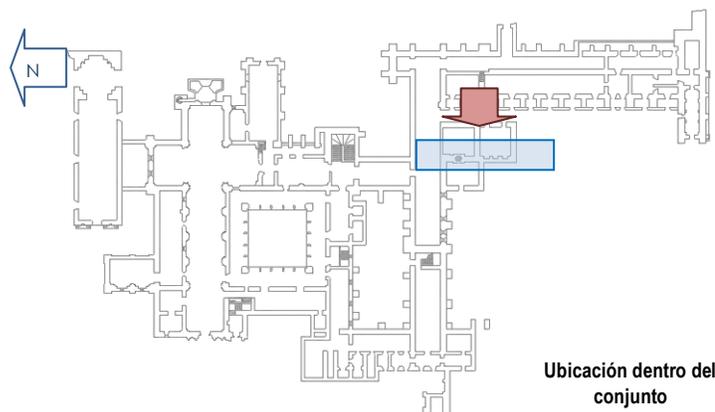
Levantamiento gráfico de daños y alteraciones
Área 10: Cocina muro Oeste

- 1. Extrínsecas, de acción prolongada. Químicos: agua. Escurrimientos debido a la mala conducción del agua de lluvia.
- 2. Extrínsecas, de acción temporal: Sismos. Empujes horizontales producidas por elementos adyacentes al ocurrir movimientos sísmicos.
- 3. Extrínsecas, de acción prolongada. Biológicos: Microorganismos, alga oscilatoria.
