UNIVERSIDAD DE SAN CARLOS DE GUATEMALA
FACULTAD DE ARQUITECTURA
ESTUDIOS DE POSGRADO
MAESTRÍA EN RESTAURACIÓN DE MONUMENTOS Y BIENES INMUEBLES

**Análisis del Estado Actual y Propuesta de Conservación
de la Ermita de Nuestra Señora de los Dolores del Cerro,
La Antigua Guatemala.**

Tesis presentada para optar al grado académico de Maestro en
Restauración de Monumentos con especialidad en Bienes Inmuebles y
Centros Históricos

GUATEMALA, ABRIL DE 2014

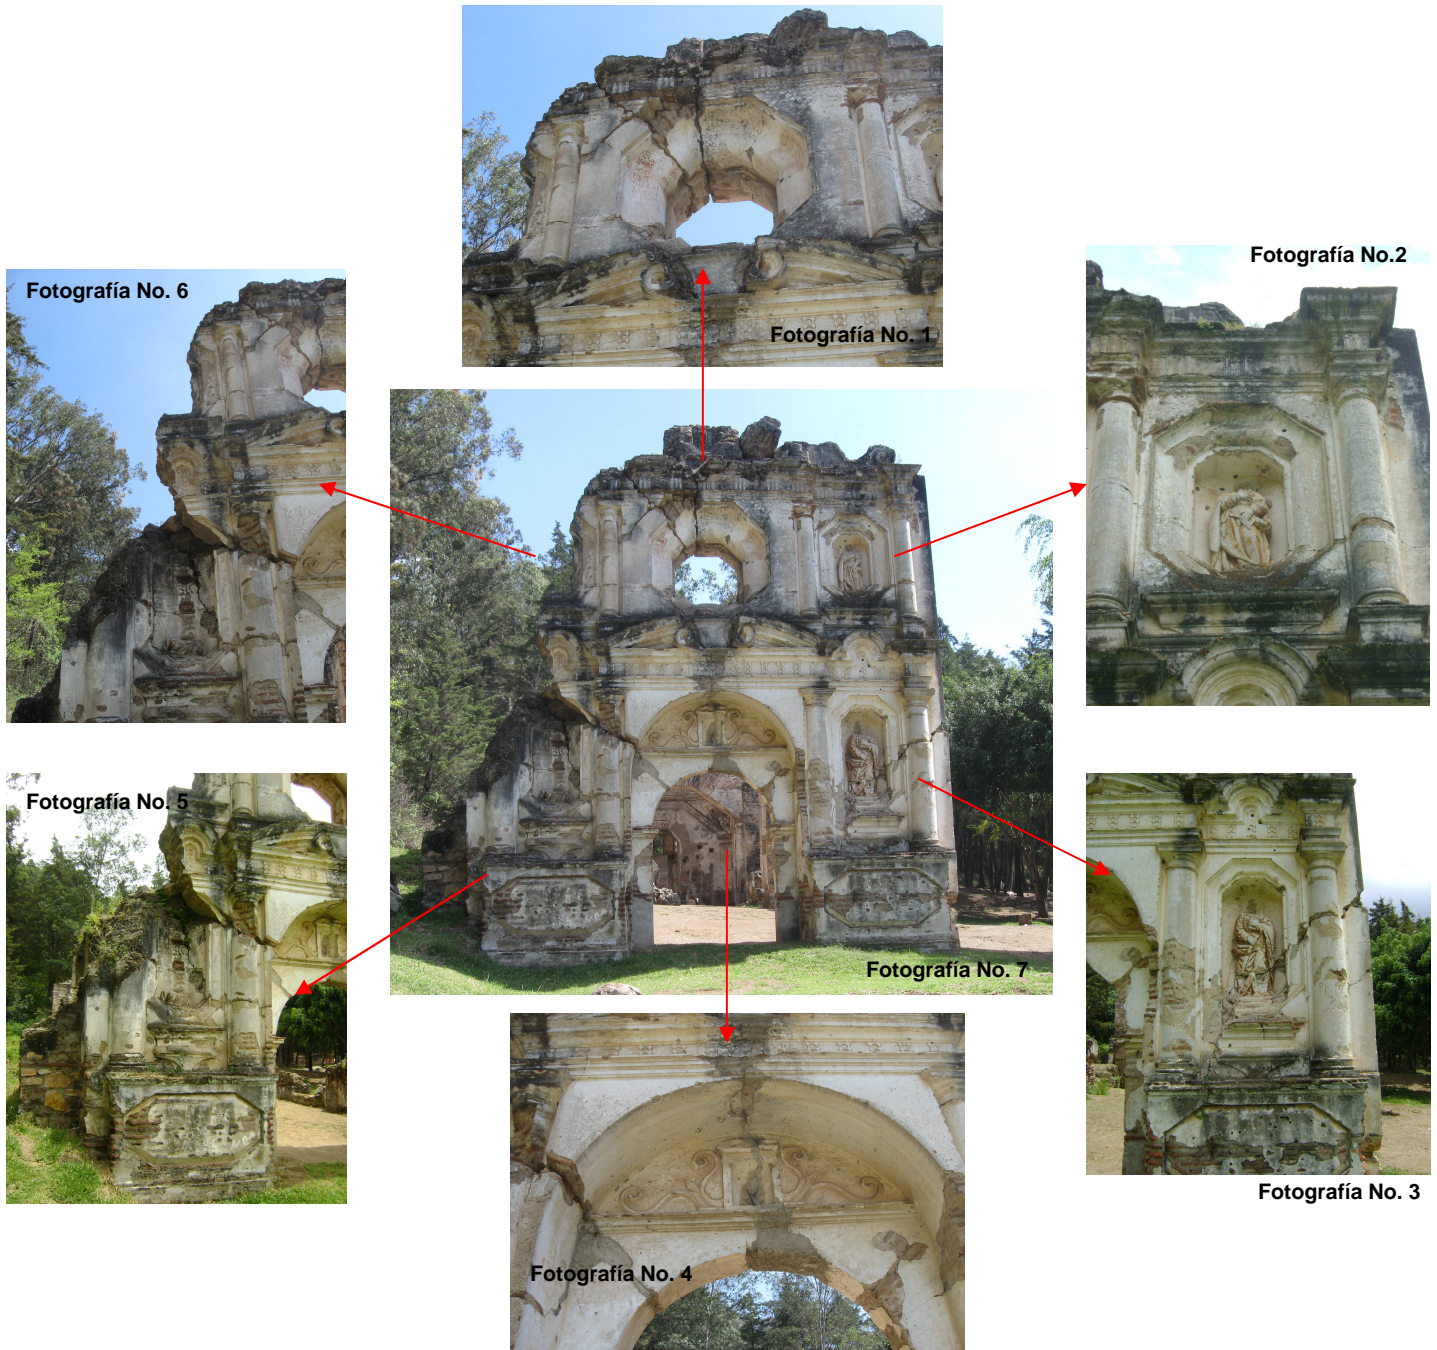
Fachada Frontal:

En las fotografías se puede observar el estado actual de la Ermita, en la cual se observa el estado actual de la fachada frontal, la cual presenta deterioros provocados por factores naturales, factores humanos, además del abandono en el que se encuentra.

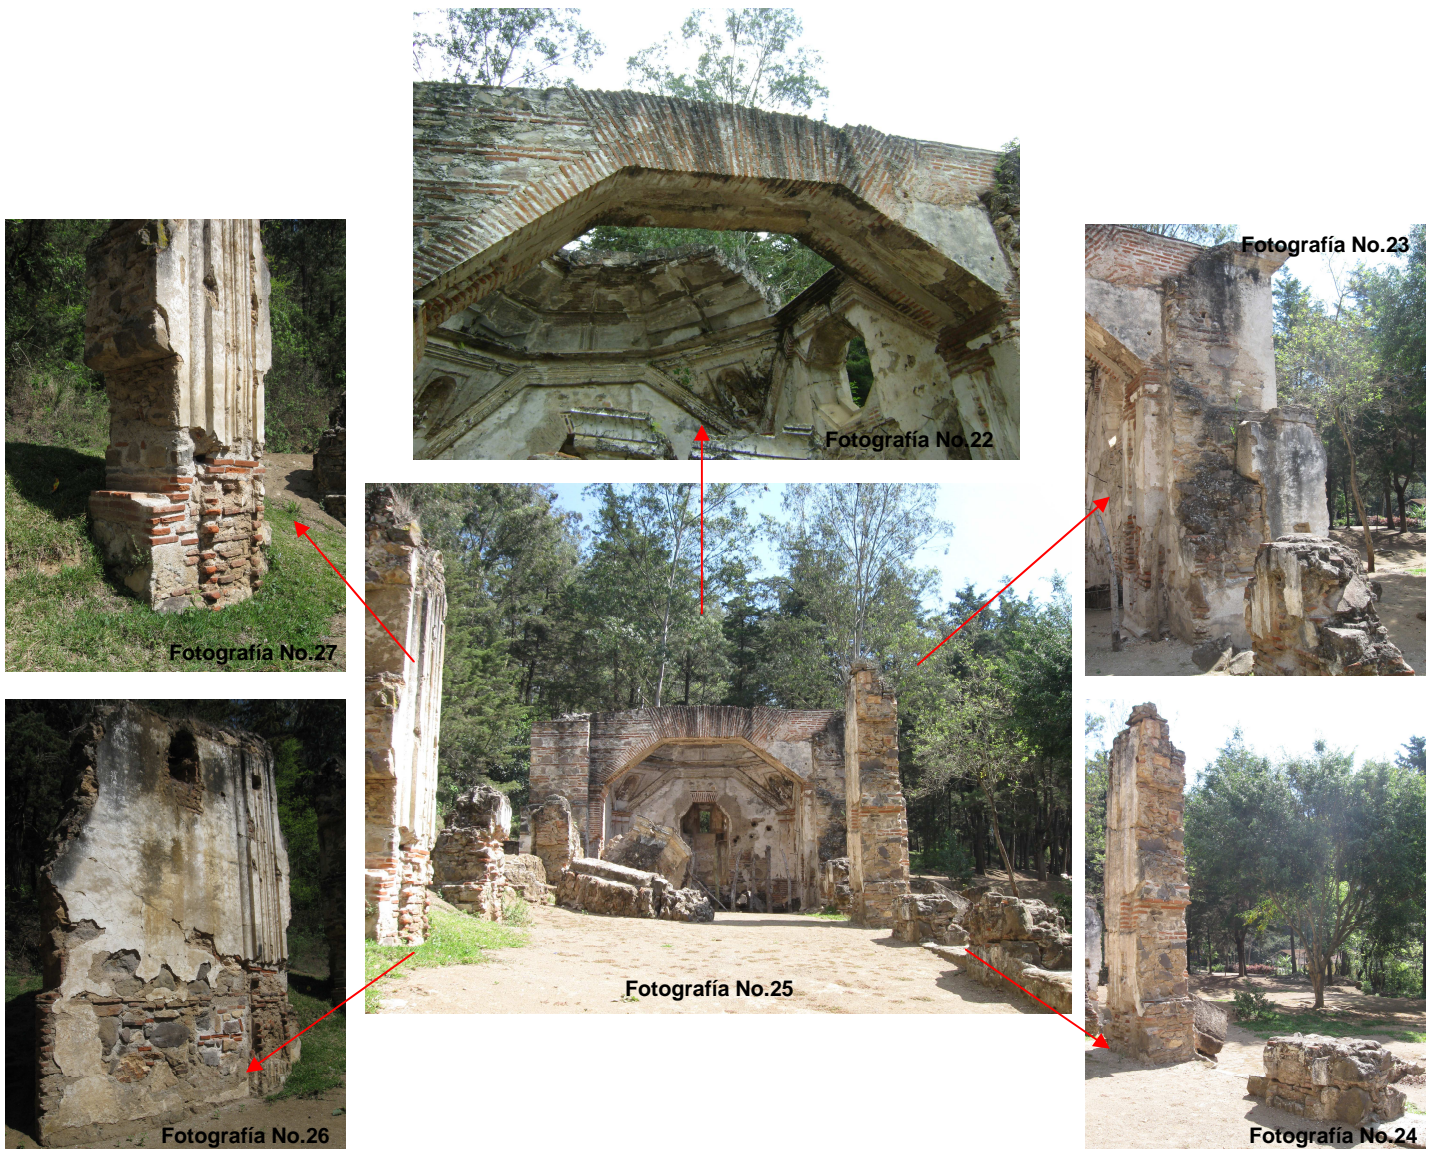
Interior Ermita:

Estas fotografías exponen el interior de la ermita, específicamente la nave principal, en la cual observamos que debido a los deslizamientos de tierra no se puede observar el nivel de piso del monumento. Asimismo, se observa el área del presbiterio.

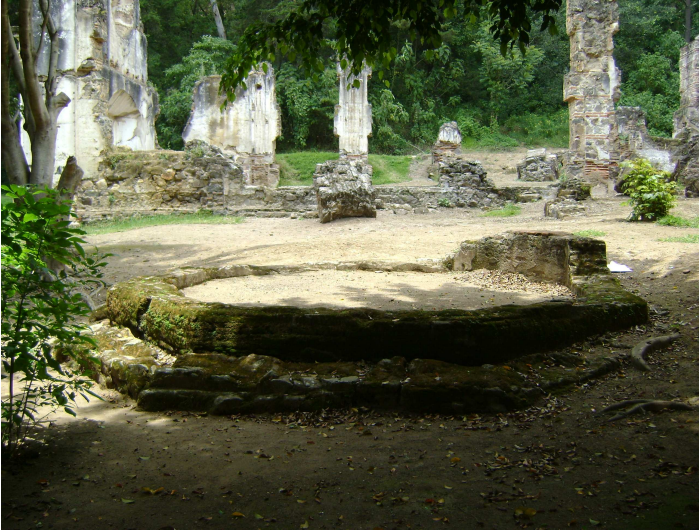
Fotografía No.37

La fotografía muestra la base de la fuente que conformaba el conjunto de la Ermita de Nuestra Señora de los Dolores del Cerro, debido a los vestigios que se observan de la fuente, se puede realizar una interpretación de su forma, sin embargo se ignora la altura total de la misma.

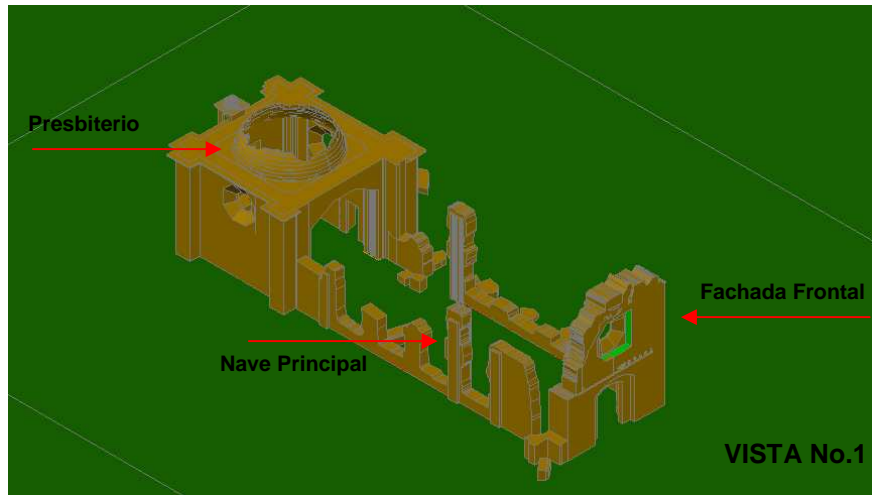
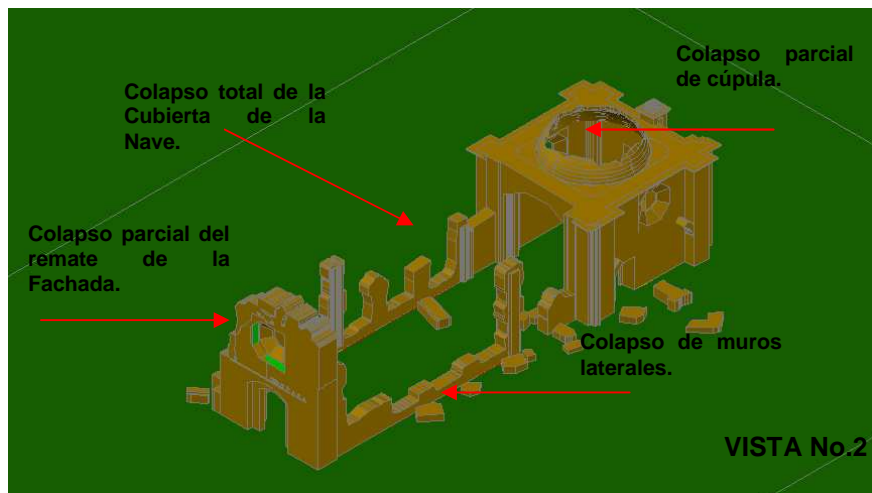
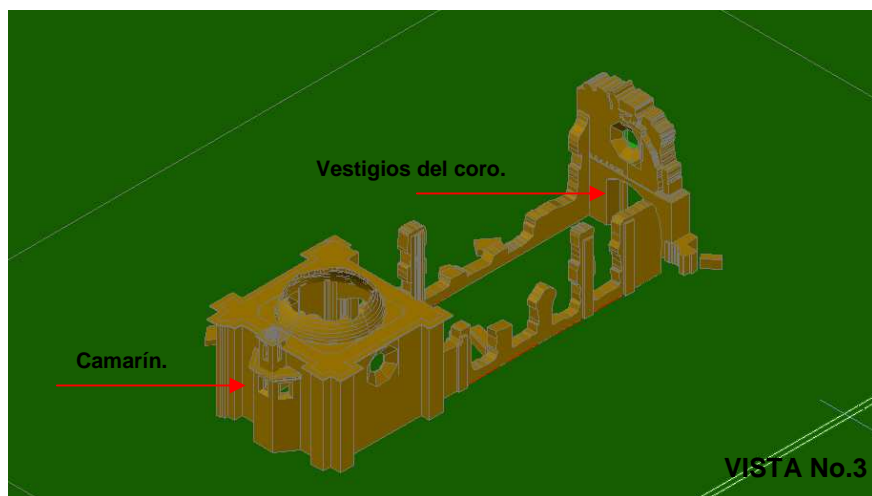
Se realizó un levantamiento a nivel de Isométrico de la Ermita, para poder apreciar e identificar de mejor manera los daños y deterioros a los que esta sujeto el monumento. Se puede observar el colapso parcial de casi el 80% de los muros laterales, colapso parcial del remate de la fachada, colapso parcial de cubierta en presbiterio y colapso total de cubierta de la nave principal.
