“EVALUACIÓN DE LA VULNERABILIDAD FÍSICO- ESTRUCTURAL DE LOS EDIFICIOS DE USO PÚBLICO, DEL MUNICIPIO DE OCÓS, SAN MARCOS”

PABLO ANTONIO PORRAS SOLÓRZANO

Al conferírsele el título de
ARQUITECTO

GUATEMALA, OCTUBRE 2014

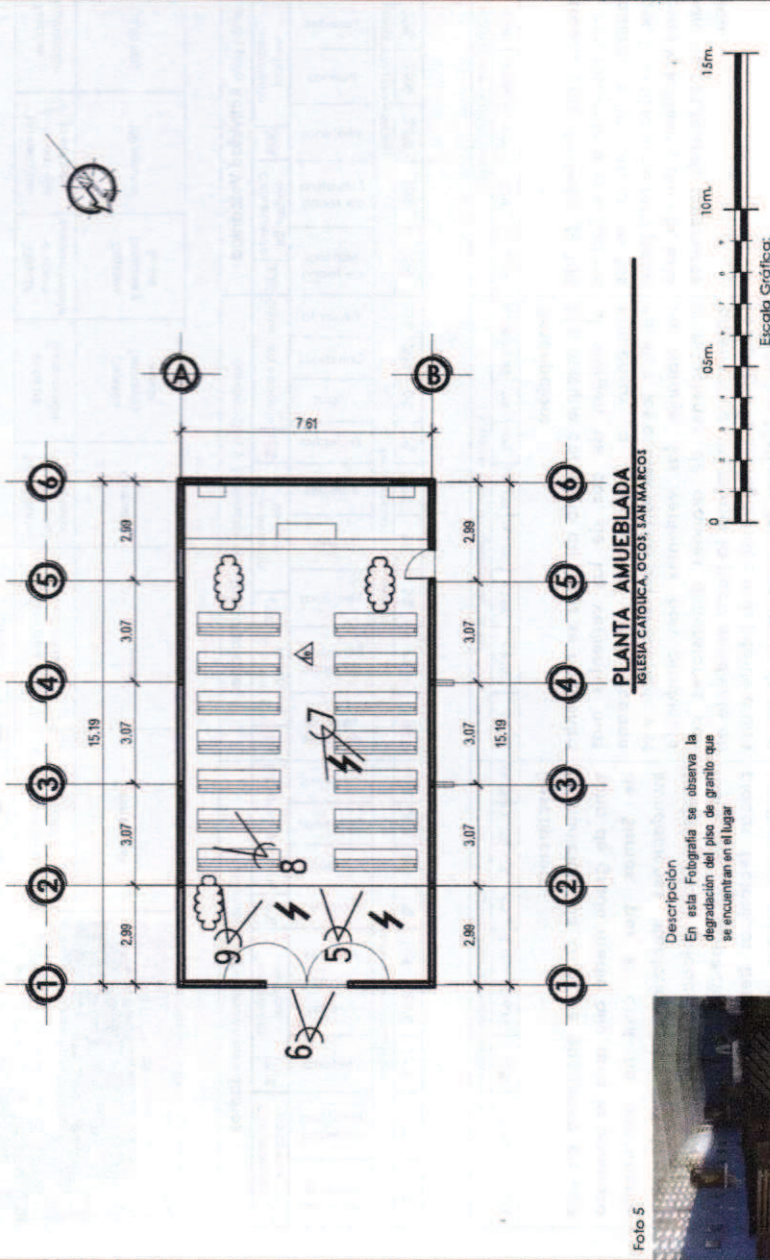
Descripción
En esta fotografía se observa la degradación del piso de concreto que se encuentran en el lugar

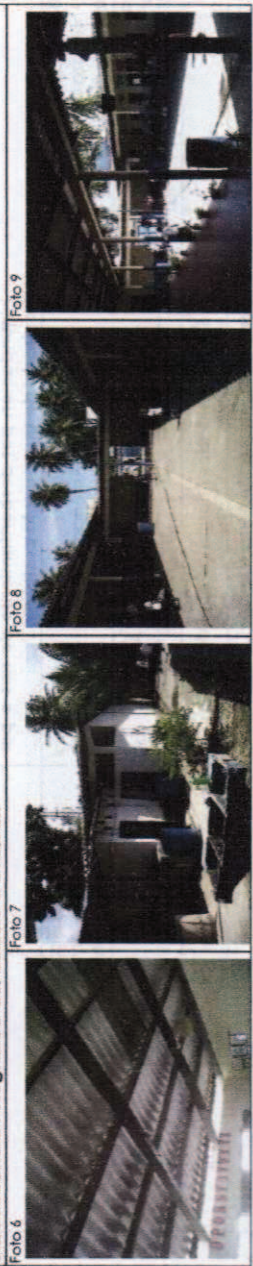
5.2 Secuencia Fotográfica del Edificio a evaluar.

Descripción
La estructura portante del edificio que está constituida en su mayoría por techos y costaneras de madera ya presenta en algunos lugares daños causados por los factores naturales, en este caso la humedad y el viento del lado de la costa.

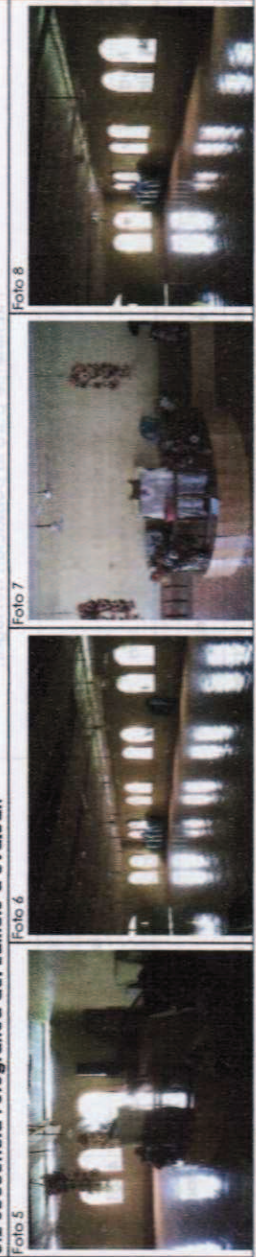
5.2 Secuencia Fotográfica del Edificio a evaluar.

Foto 5
Descripción: El inmueble no muestra mucho deterioro. La armadura del techo está constituida por lijas de madera y ferroladas. está, se encuentra en buena condición así mismo la cubierta la cual es de lamina de zinc en su mayoría está en buena condición, aunque la oxidación ya es evidente en algunos lugares.

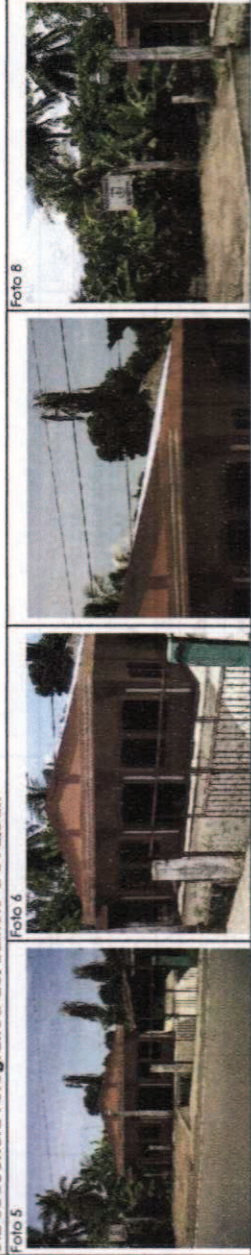
5.2 Secuencia Fotográfica del Edificio a evaluar.

<p>Foto 5</p> <p>Descripción La edificación está en buenas condiciones, las paredes no presentan daños considerables, las puertas de acceso están en buen estado, las ventanas no tienen mucho deterioro.</p>	<p>Foto 6</p> <p>Descripción Los acabados también presentan muy buen estado ya que al tener una buena aplicación la durabilidad se eleva así como el mantenimiento preventivo mejora el estado de cada uno de los elementos, esto eleva la calidad del inmueble ante una emergencia.</p>
<p>Foto 7</p> <p>Descripción Los elementos de los alfileres muestran como los embales de incidencias anteriores pueden dejar secuelas en los inmuebles, las inundaciones del lugar han sido bastante altas y eso hace que el área poblada viva en un estado de alerta constante ante las inundaciones.</p>	<p>Foto 8</p> <p>Descripción Los elementos de los alfileres muestran como los embales de incidencias anteriores pueden dejar secuelas en los inmuebles, las inundaciones del lugar han sido bastante altas y eso hace que el área poblada viva en un estado de alerta constante ante las inundaciones.</p>

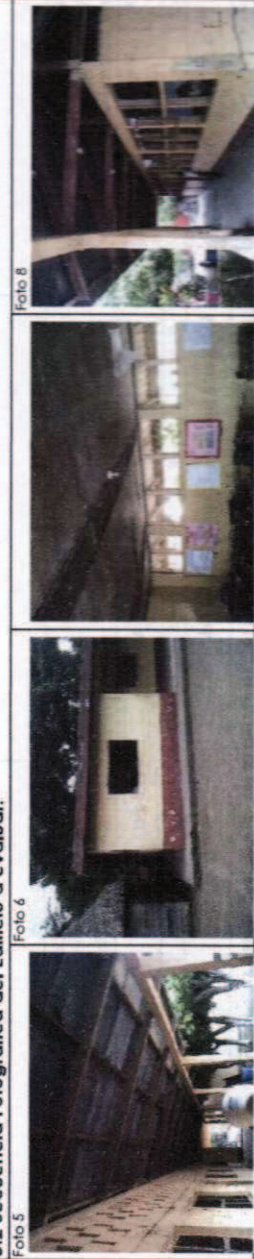
5.2 Secuencia Fotográfica del Edificio a evaluar.

Foto 5
Descripción
la estructura de soporte del techo está constituida en su mayoría por ferros de madera y costaneras, la cubierta es de lamina de zinc, ya presenta daño en la mayoría de su área, debido a la humedad y lo salino del ambiente, esto reduce la vida útil de la cubierta.

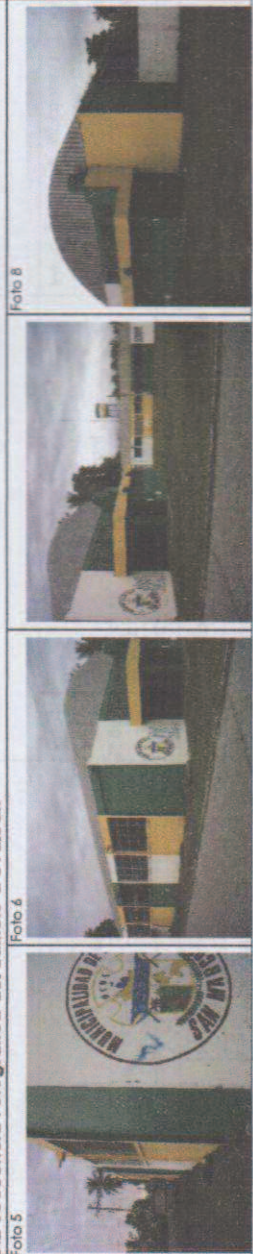
5.2 Secuencia Fotográfica del Edificio a evaluar.

Foto 5
Descripción
En los marcos muestran una oxidación la cubierta la cual es de una estructura curva muestra bastante marcada, contra esto se deberá realizar un adecuado mantenimiento para evitar deterioros, el ambiente, la humedad del lugar eleva el daño y puede pasar que sea más acelerada, no hay fisuras ni grietas, pero pueden aparecer en cualquier momento.

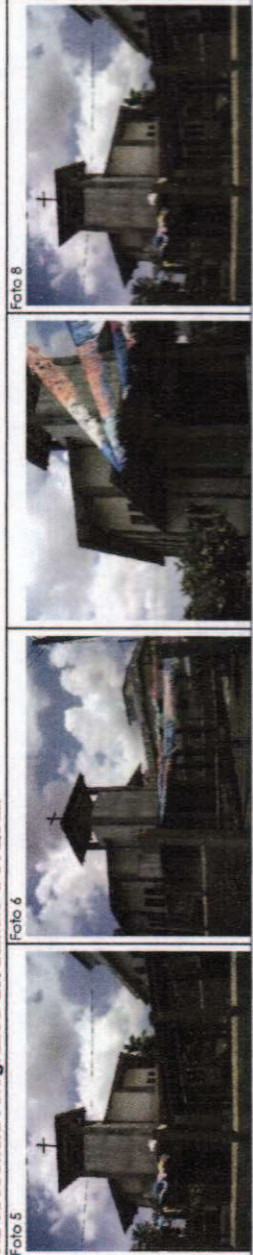
5.2 Secuencia Fotográfica del Edificio a evaluar.

Foto 5
Descripción: La cubierta del edificio es de lamina, ésta comienza a dar el piso de la iglesia es de concreto, la estructura de la iglesia es de ladrillos y el mazo como los techos no presentan indicios de daños. Los muros de adobe presentan grietas y fisuras por los movimientos, presenta algunas fisuras y grietas por los movimientos, en las paredes interiores se observa pintura anticorrosiva de color rojo, la misma ayuda a evitar que la sal la dañe e impide el anegamiento de áreas de oxidación.
Específicamente para su reparación.

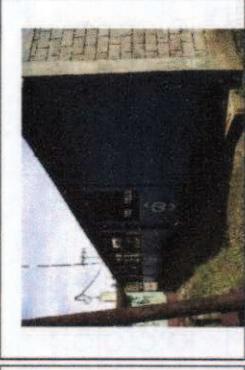
Descripción
La humedad es el problema más visible que se puede identificar en cualquier edificación, el salin de unos múltiples no es la excepción, puede observarse como empieza a aparecer en el arranque del levantamiento de muros, gradualmente puede llegar hasta al refuerzo de acero de la estructura.

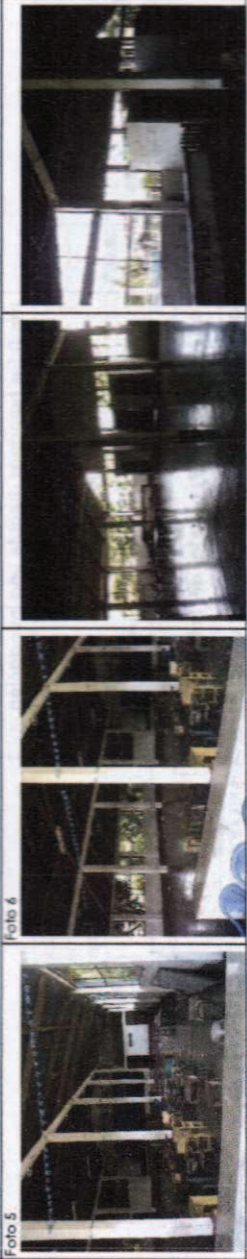
5.2 Secuencia Fotográfica del Edificio a evaluar.

Foto	Descripción
Foto 5	El piso del edificio es de cemento alisado, este es de color gris; presenta pequeñas fisuras como es común en este tipo de piso, hay muy pocas áreas donde se puedan observar daños de mayor tamaño, algunas fisuras podrían intervenir para evitar que se san mayormente los daños.
Foto 6	Un sistema de columnas modificado le da el soporte y la rigidez al edificio, esas son de concreto armado así también las vigas, los muros están rigidos también por medio de columnas principales ayudando a mejorar la estabilidad de todo el edificio.
	La cubierta del techo está sustentada sobre traveses y columnas de madera, a su vez estas sirven de soporte para la cubierta de lámina de zinc, algunos sectores están presentando los primeros signos de rotación debido a la presencia de humedad y salinidad del ambiente.
	Algunas de las áreas de servicio del salón de usos múltiples presentan daños en los acabados principalmente generados por la humedad que penetra en los muros, esta a su vez puede doblar los elementos que conforman las paredes.

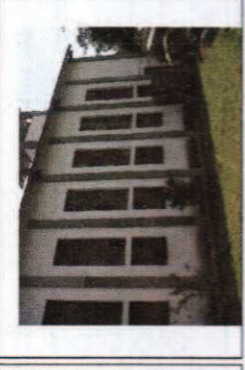
Descripción
Algunos elementos de apoyo como lo son las ventanas muestran deterioros mínimos, tales como pequeños vidrios rotos, fisuras leves en los marcos de las ventanas pero ninguno que sea de alto grado de dificultad para reparar, luego de esto no hay daños de mucha consideración en el edificio.
