El Templo M7-1:

una propuesta de
intervención para conservar
y restaurar los edificios de El Zotz

Tesis presentada por la licenciada en Arqueología Griselda Pérez Robles
para optar al grado académico de Maestra en Restauración de
Monumentos con especialidad en Bienes Inmuebles y Centros Históricos

Guatemala, Septiembre de 2014

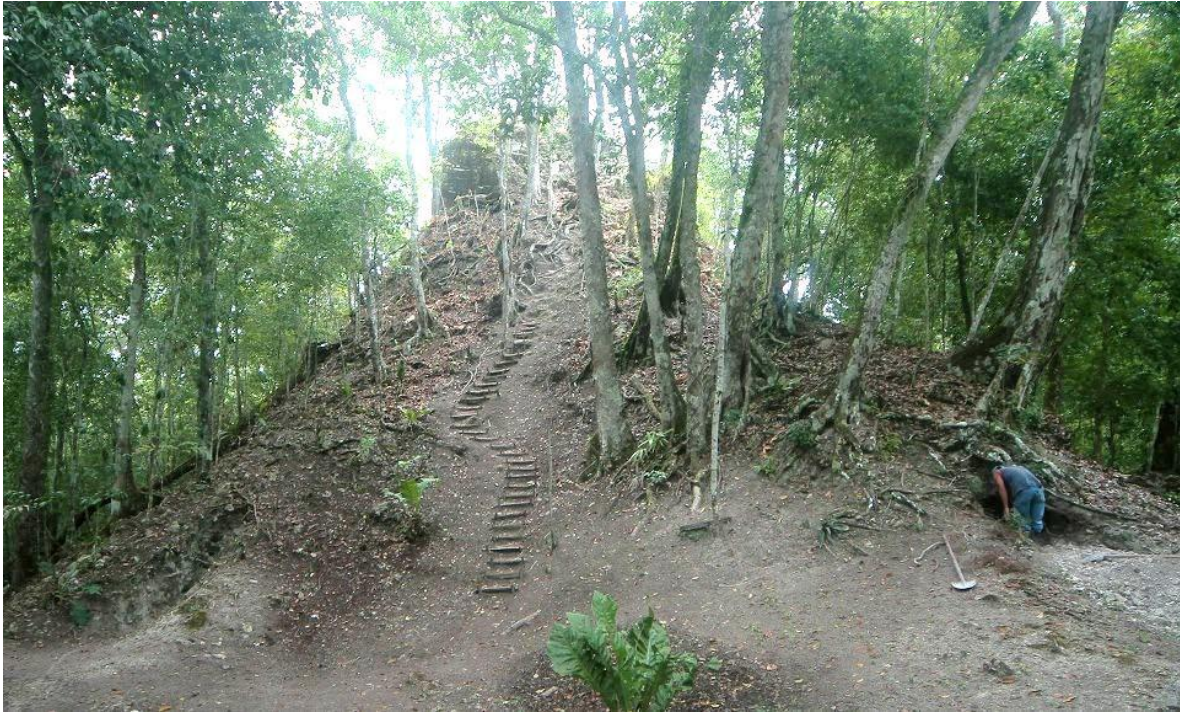
Figura 14. Vista del Templo M7-1 en su condición actual. Foto Thomas Garrison

El daño que ha sufrido el Edificio a lo largo de los siglos ha sido gradual y en algunos casos es tan grave, al punto de ser irreversible. El deterioro ha sido producido principalmente por agentes de acción prolongada de tipo biológico (vegetales, animales y microorganismos) y por los seres humanos. Sin embargo, y pese a todas las patologías que presenta, el Edificio aún se encuentra en pie, y todavía es posible visualizar algunas de sus características arquitectónicas que lo distinguen como otro de los grandes ejemplos del desarrollo de la civilización maya.

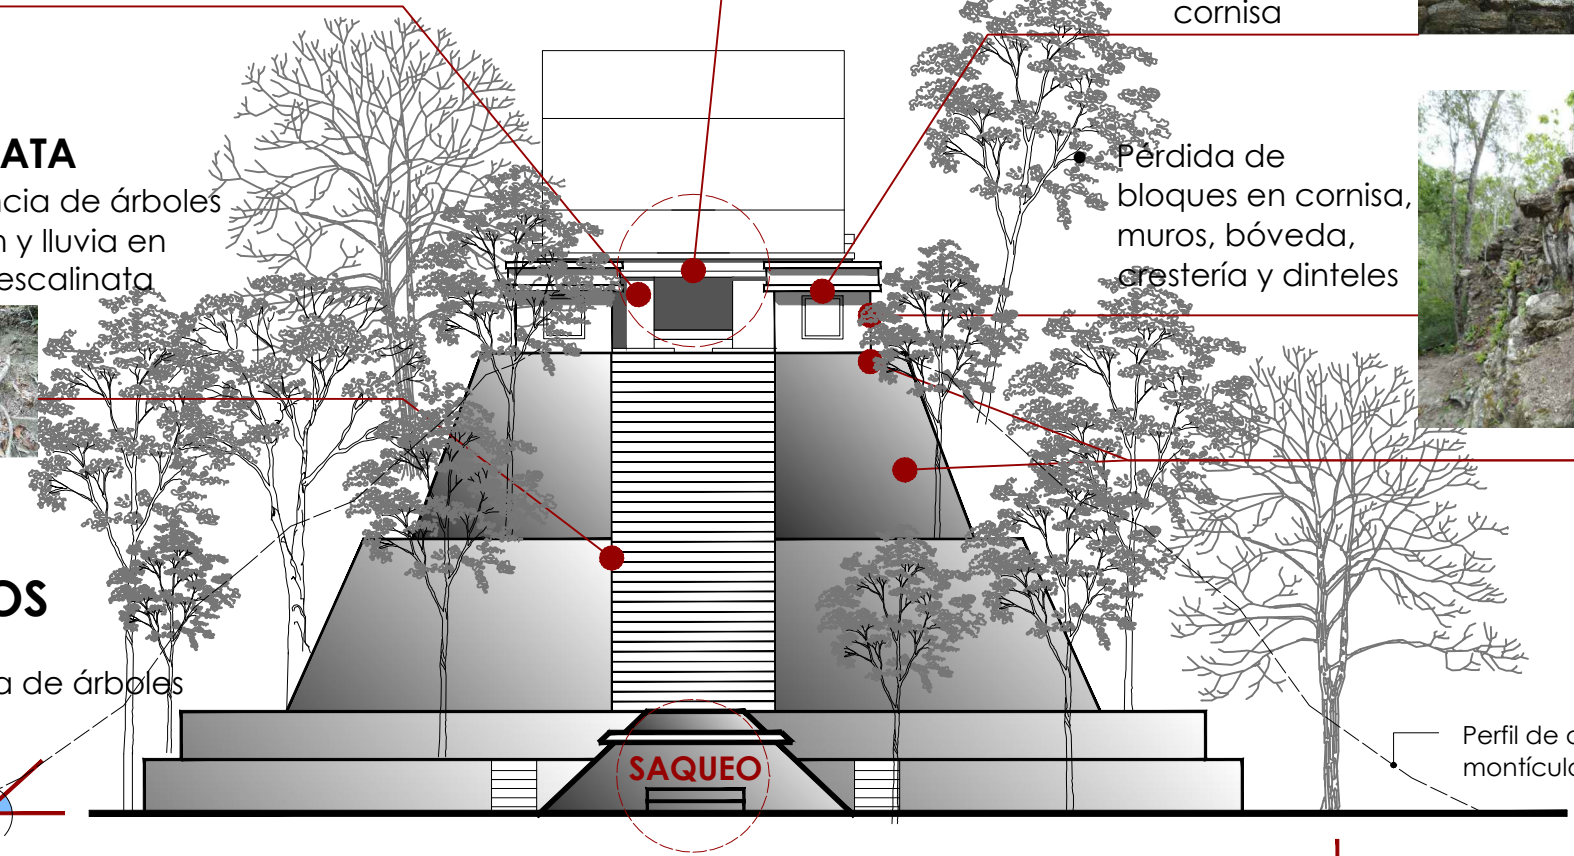
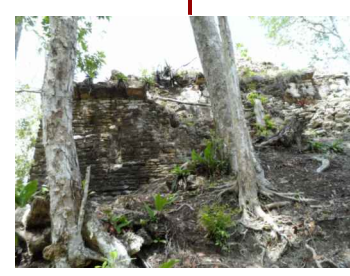
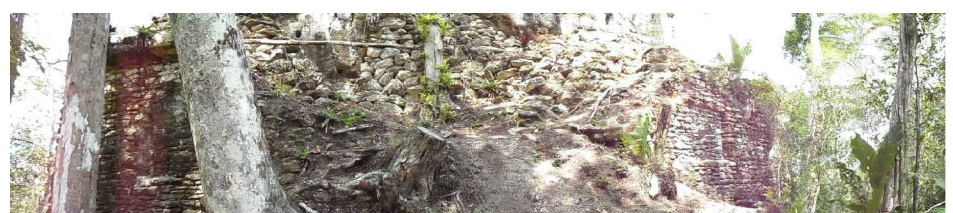
VISTA GENERAL DE DAÑOS EN FACHADA OESTE

- Erosión y lluvia en el basamento piramidal

- Presencia de árboles
- Sello masivo del acceso al templo
- Colapso crestería
- Pérdida bloques muros, bóveda, cornisa, crestería y dinteles

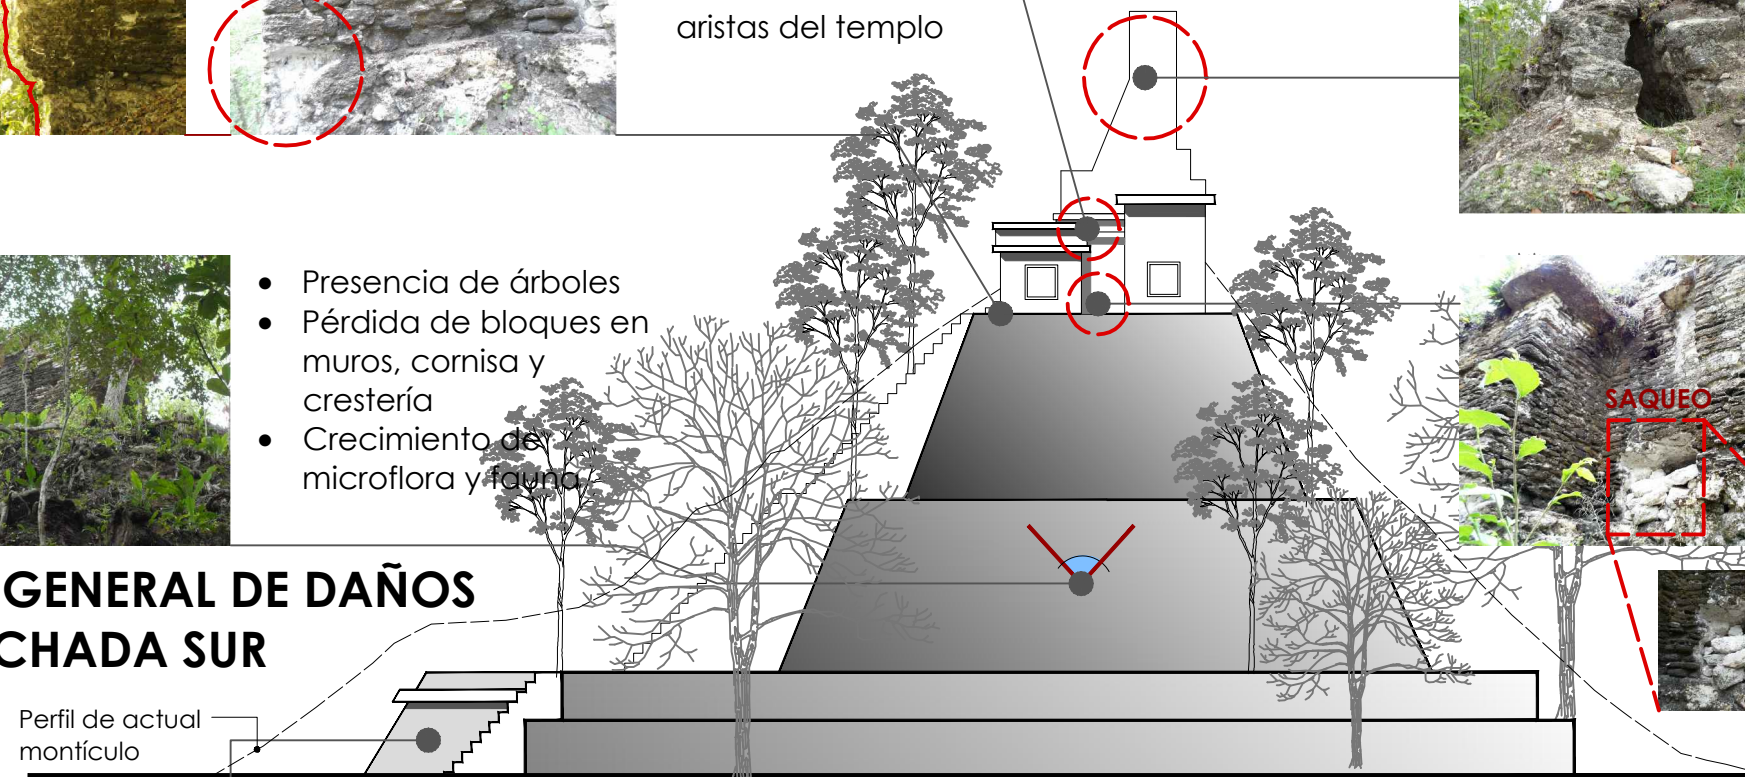
Perfil de actual montículo

- Presencia de árboles
- Formación de montículo en la adosada

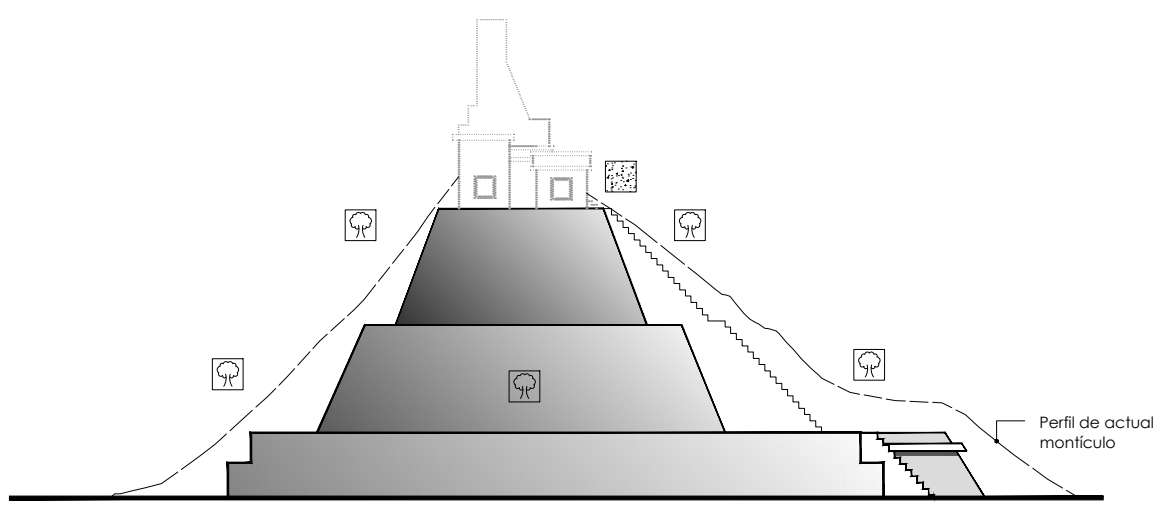
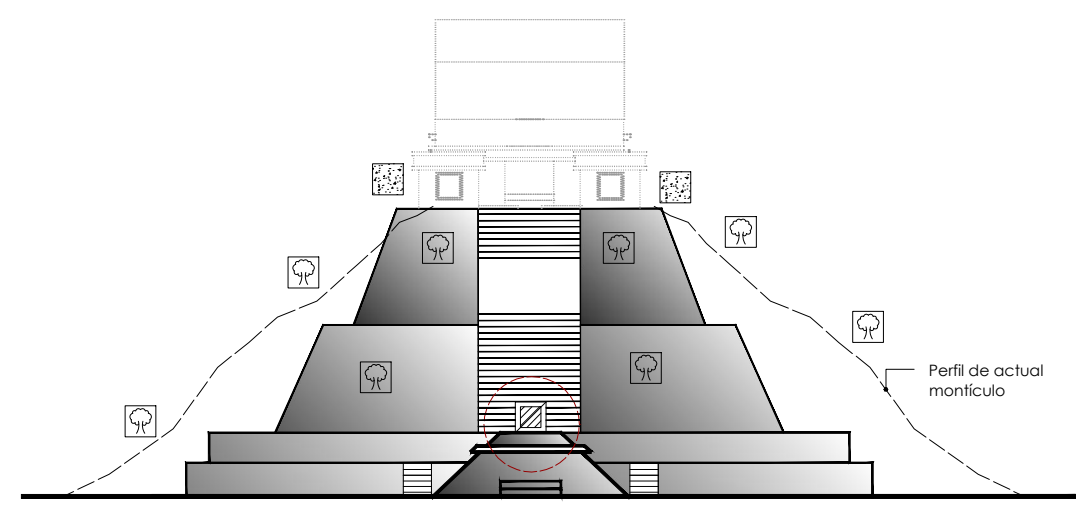
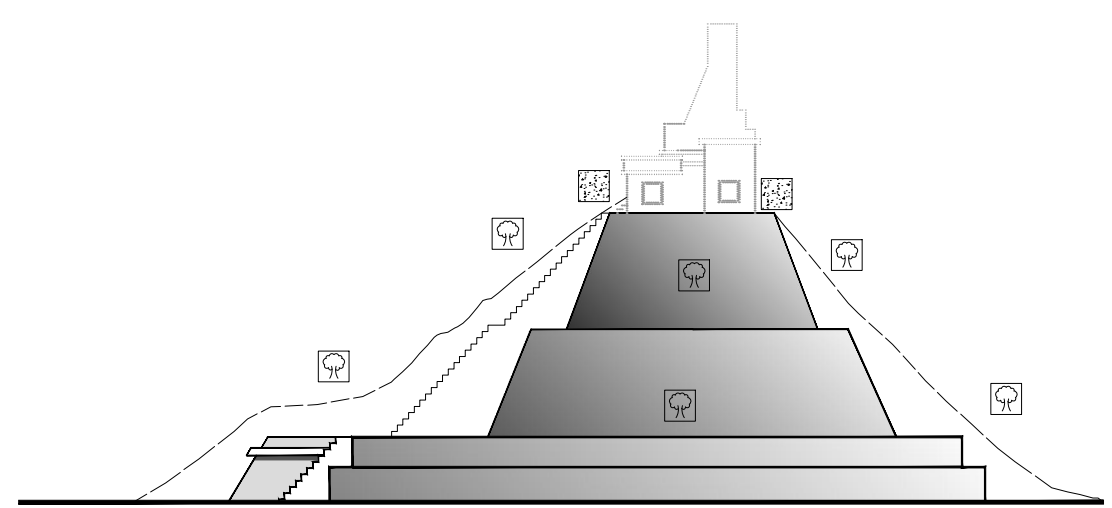
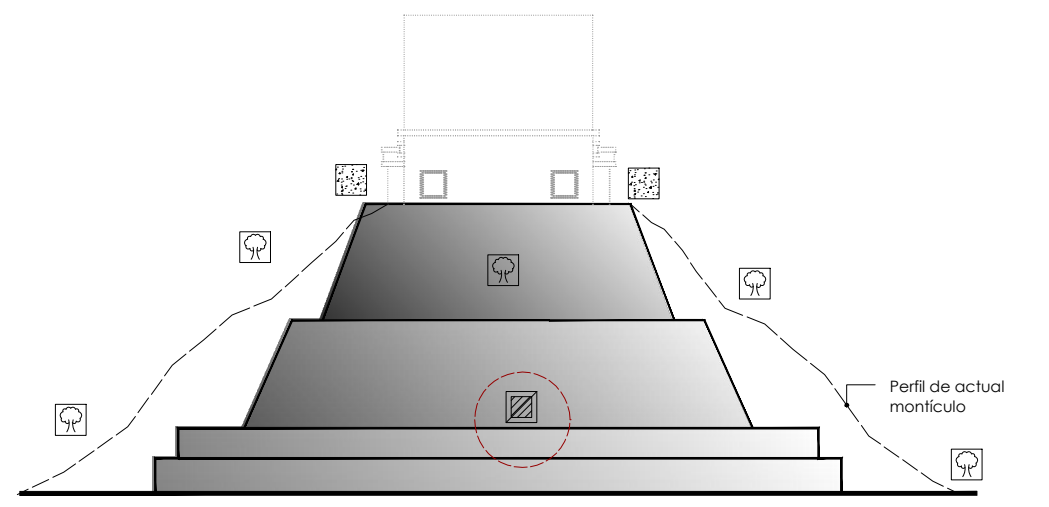
símbolo	significado
	SAQUEO
	PRESENCIA DE ÁRBOL
	MURO EROSIONADO
	PRESENCIA DE LÍQUENES
	PLANTAS
	GRIETAS Y FISURAS

EN ESTE PLANO SE PRESENTAN ÚNICAMENTE LOS DAÑOS Y ALTERACIONES DE LA BASE PIRAMIDAL DEL EDIFICIO M7-1, YA QUE LOS DAÑOS Y ALTERACIONES DEL TEMPLO, SE PRESENTAN EN UN PLANO ESPECÍFICO.

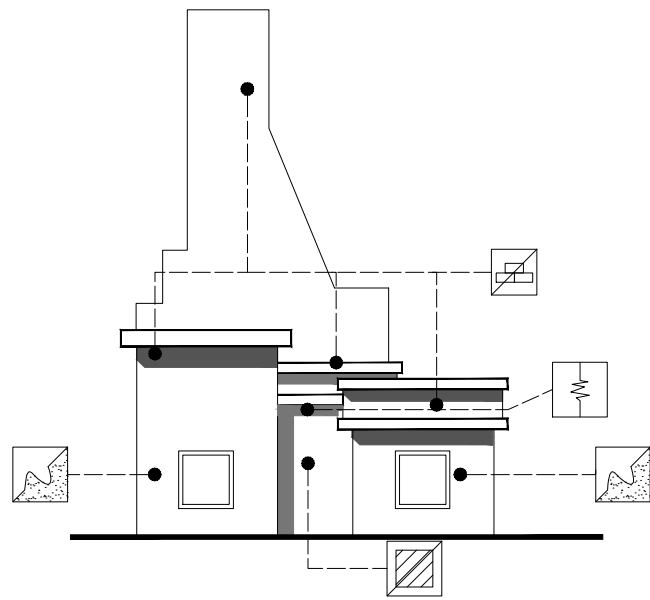
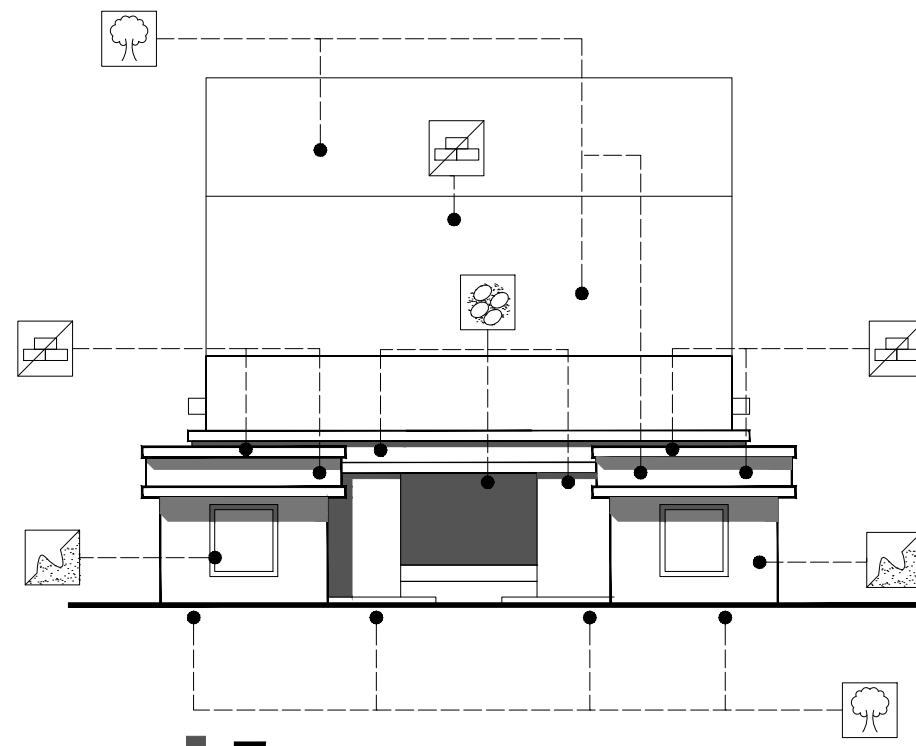
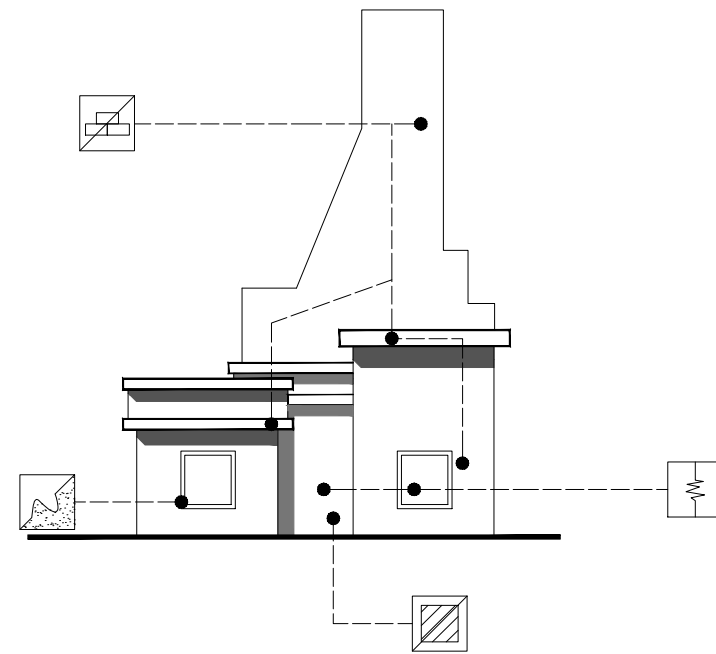
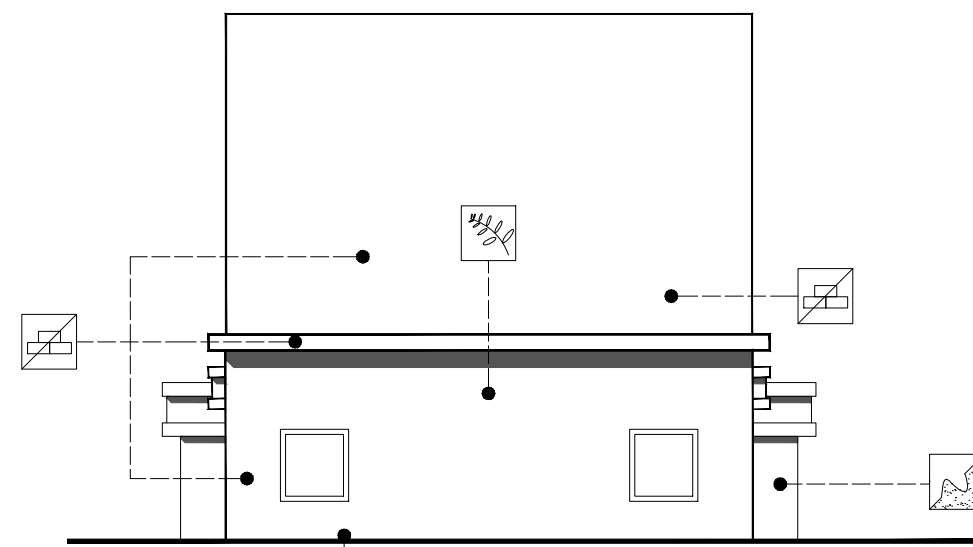
símbolo	significado
	SAQUEO
	PRESENCIA DE ÁRBOL
	MURO EROSIONADO
	FALTANTE DE MURO
	SELLADO RECIENTE
	PRESENCIA DE LÍQUENES
	PLANTAS
	GRIETAS Y FISURAS
