EVALUACIÓN DE LA VULNERABILIDAD FÍSICO ESTRUCTURAL DE LOS EDIFICIOS DE USO PÚBLICO EN EL MUNICIPIO DE EL QUETZAL, SAN MARCOS.

Proyecto desarrollado por:
EDWIN GIOVANNI LÓPEZ AQUINO
para optar al título de
ARQUITECTO.

Guatemala, noviembre de 2014

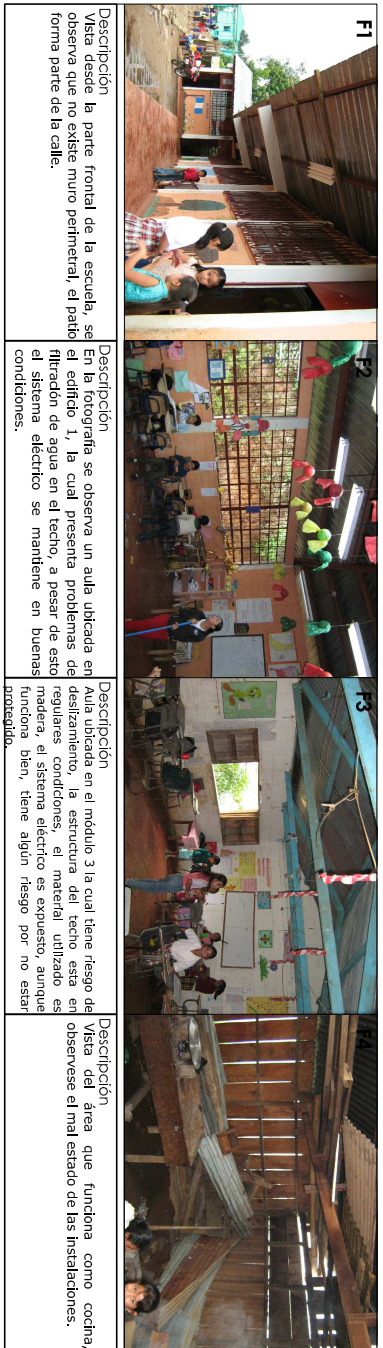
F1 Descripción: Vista desde la parte frontal de la escuela, se observa que no existe muro perimetral, el patio forma parte de la calle.

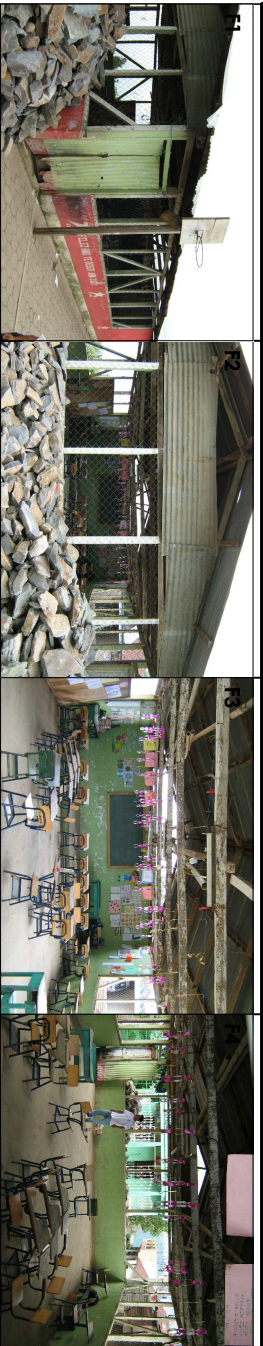
Descripción
Se observa el ingreso principal al edificio, mal estado de la puerta de ingreso, así como la estructura del techo, además el cerramiento vertical necesita reparación.

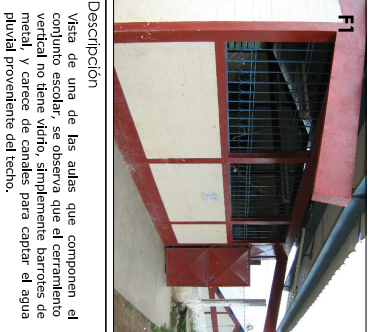
Descripción
 Vista de una de las aulas que componen el conjunto escolar, se observa que el cerramiento vertical no tiene vidrio, simplemente barrotes de metal, y carece de canales para captar el agua pluvial proveniente del techo.

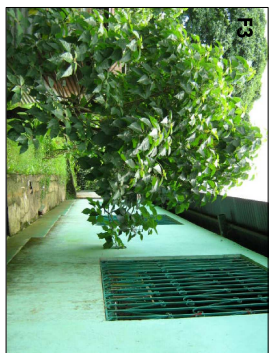
F3
 Descripción
 Se observa la fachada posterior del edificio No. 3, notese que en la parte inferior del muro se muestra humedad, debido a la falta de canales de captación de agua pluvial, lo que esta deteriorando el acabado de los muros en este sector, a la izquierda se observa parte de la vegetación existente en el área.

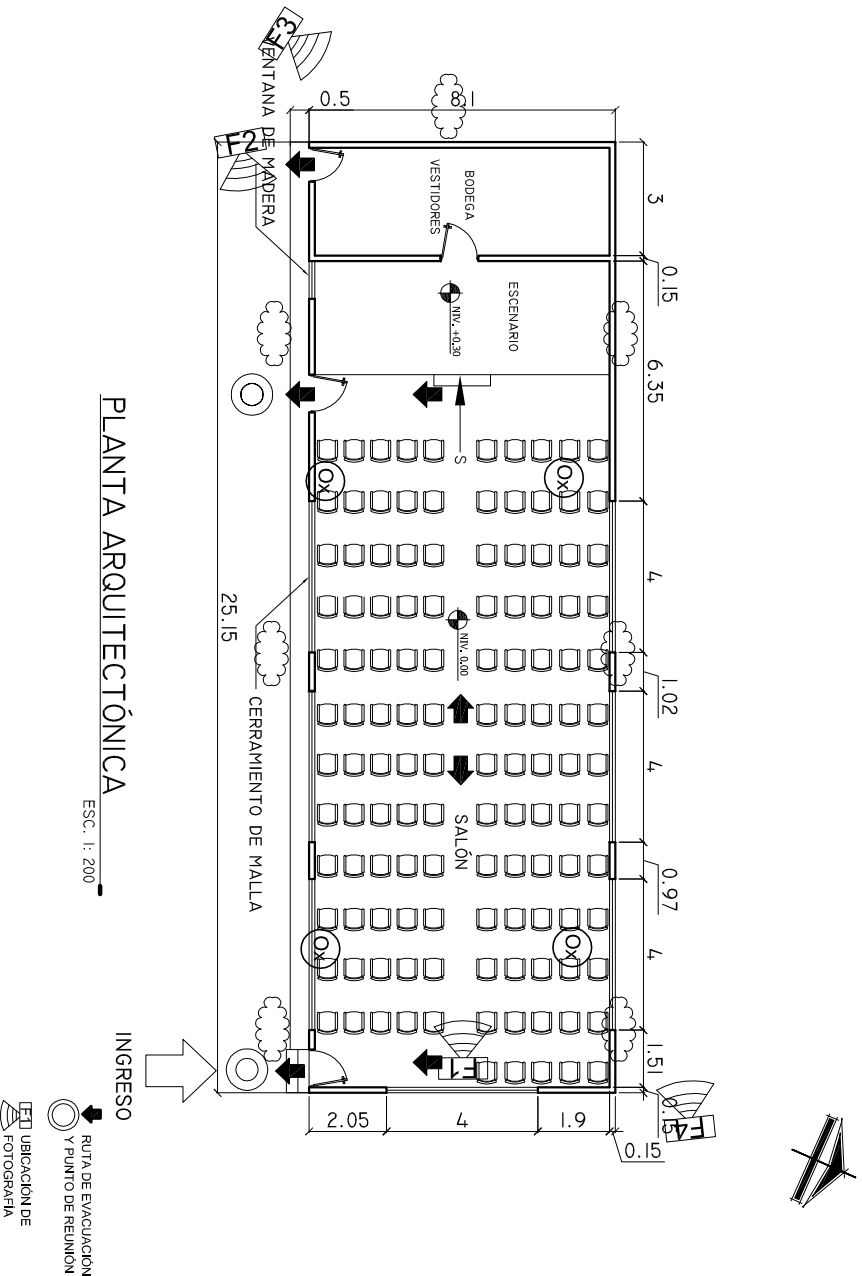
Descripción
Vista del interior del salón comunal, se observa que el cerramiento vertical es de malla, y está en mal estado, la estructura del techo está en buenas condiciones, la cubierta se encuentra en mal estado, la pintura de los muros también presenta daños, el piso se encuentra en buenas condiciones.

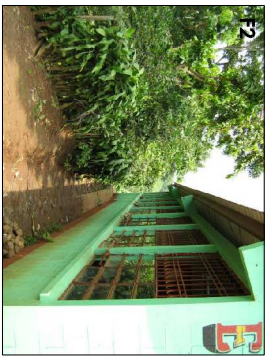
Descripción
 Vista desde otro punto sobre la calle principal del caserío, observarse el deterioro que empieza en los muros, debido a la falta de canalización de las aguas pluviales lo que hace que se erosione el terreno.

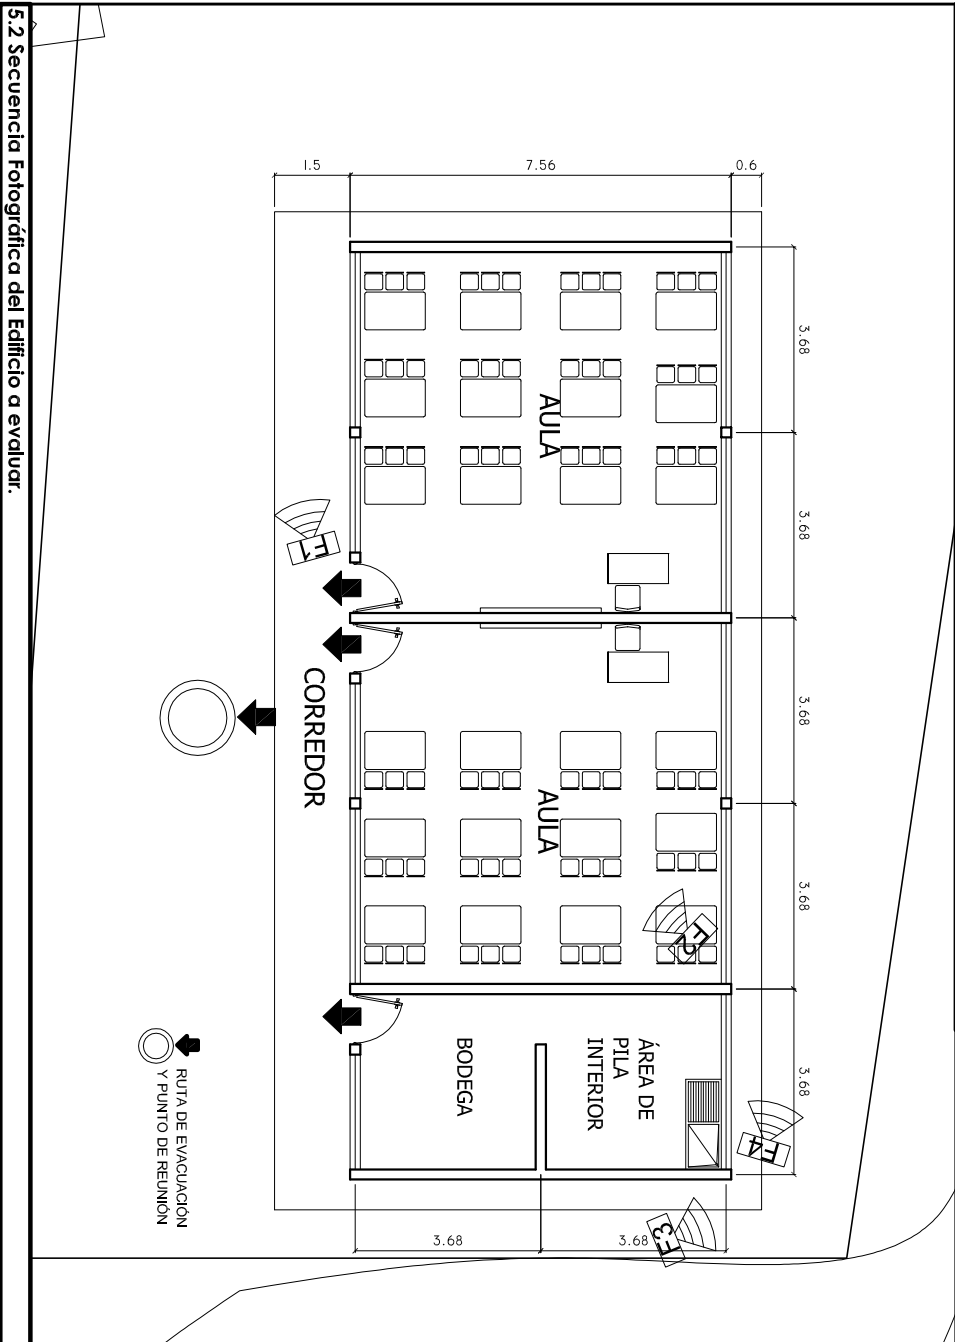
<p>Descripción Se observa en el ingreso a la escuela las huellas dejadas por las corrientes de agua en época de lluvia, por lo que esto hace susceptible al inmueble de sufrir inundación.</p>	<p>Descripción Vista desde uno de los salones de clases, es amplio, presenta daños en la cubierta del techo, se observa un agujero en la lámina.</p>	<p>Descripción Uno de los mayores problemas encontrados en este edificio es el manejo de los desechos, pues como se observa en la fotografía la tiran en cualquier lugar, en este caso en la orilla del predio.</p>	<p>Descripción Se puede observar un río de aguas negras, el cual pasa al costado del edificio, y crea contaminación ambiental, notase que los drenajes de la escuela desfogon hasta este lugar.</p>
