**Universidad San Carlos de Guatemala
Facultad de Arquitectura**

**Maestría en Restauración de Monumentos,
Especialidad en Bienes Inmuebles
y Centros Históricos**

**Proyecto de Conservación, Restauración y
Readecuación de la casa Cáceres Lehnhoff.**

Centro Cultural y Museo Odontológico

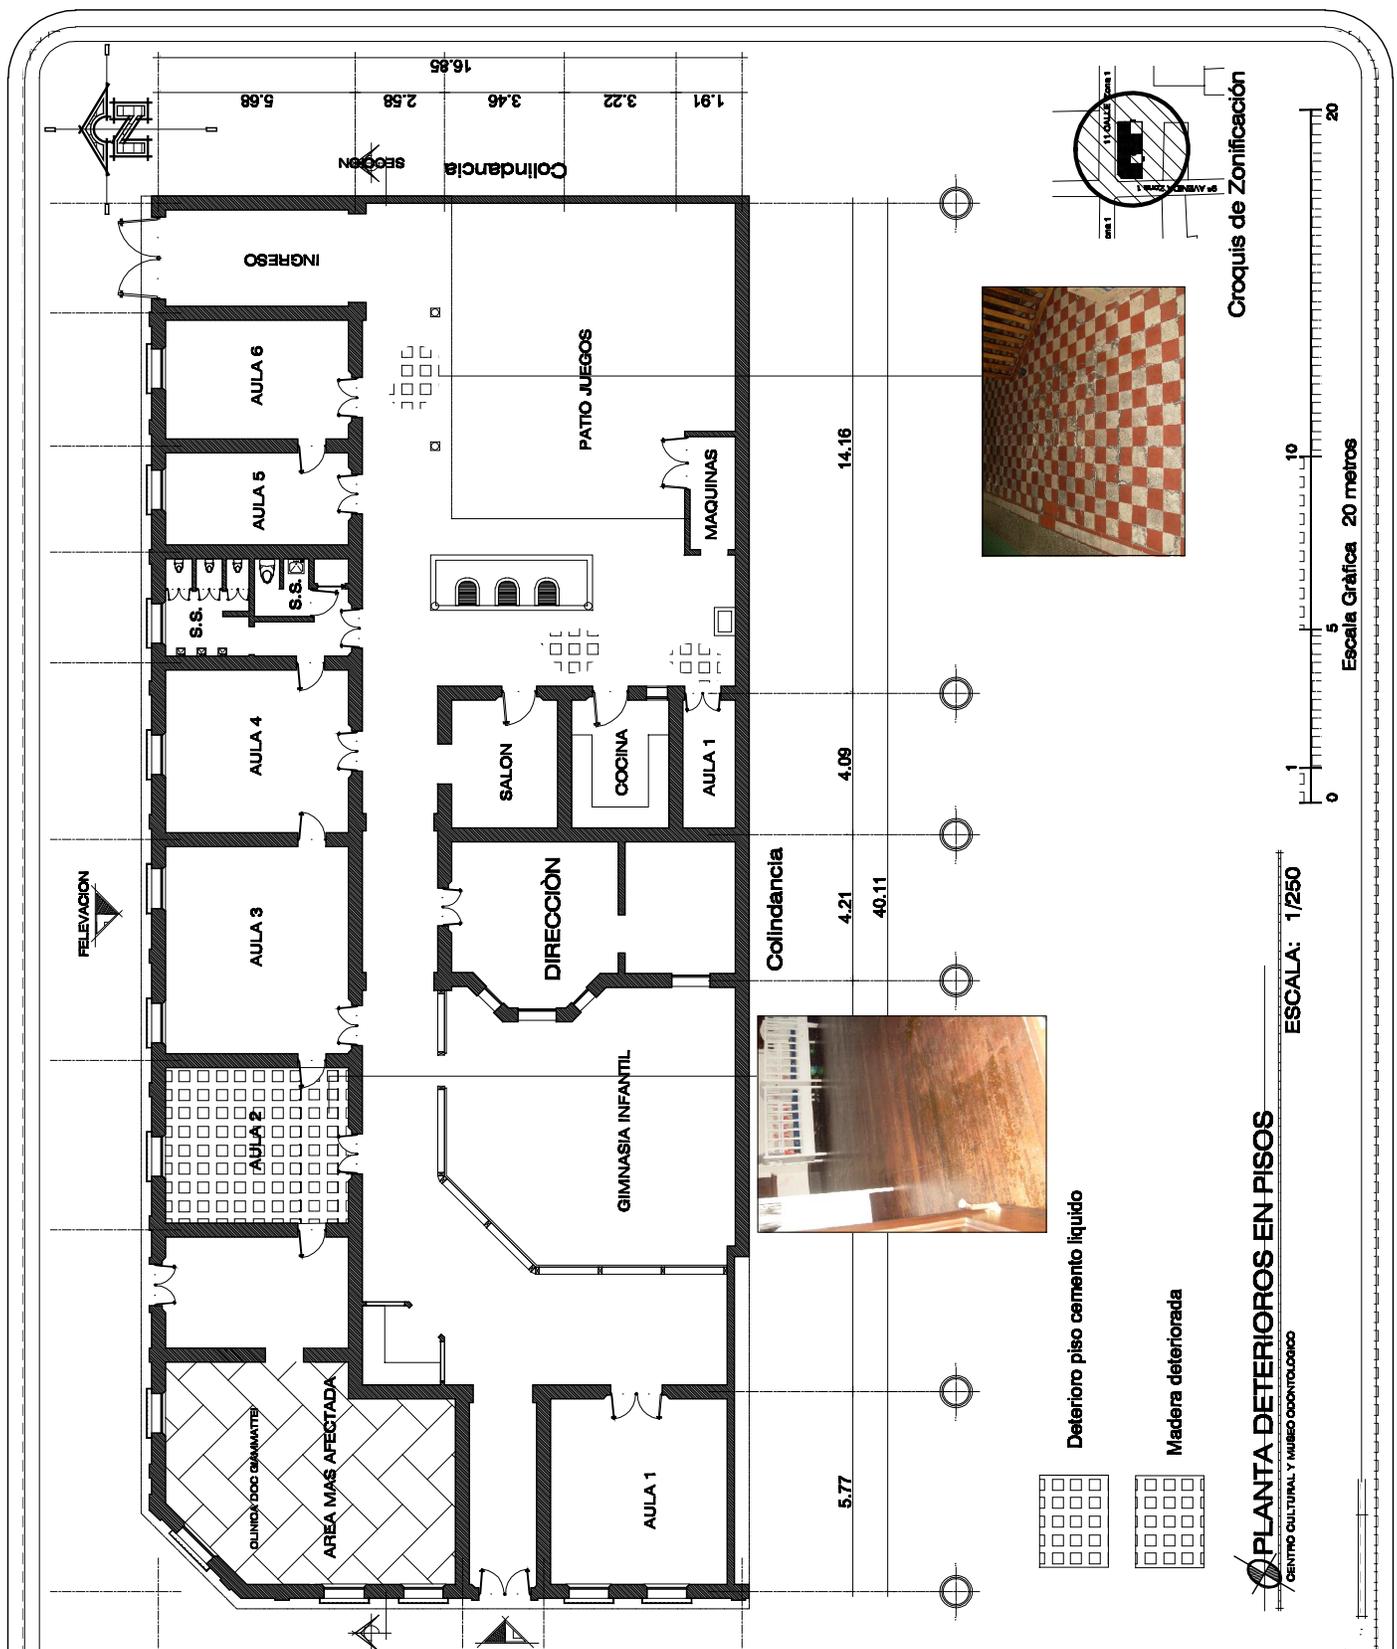
PLANTA DETERIORS EN PISOS
 CENTRO CULTURAL Y MUSEO ORNTOLOGICO

- Deterioro piso cemento liquido
- Madera deteriorada

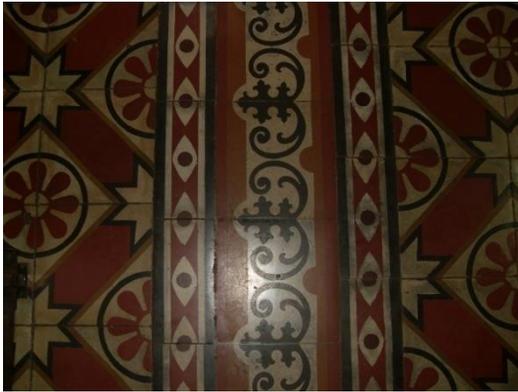
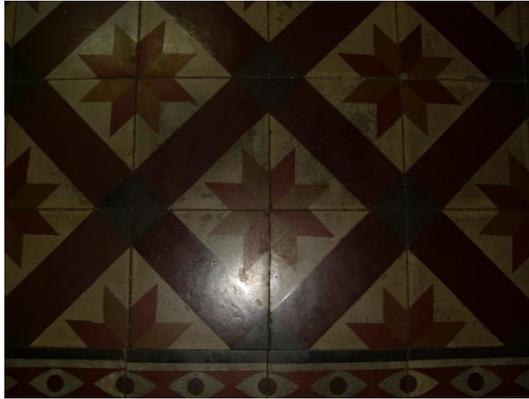
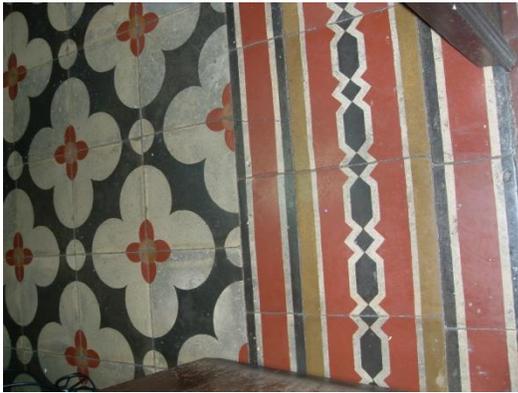
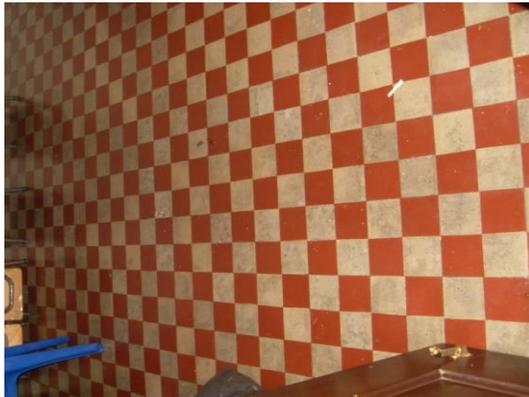
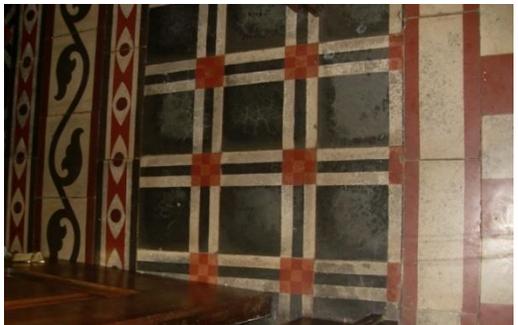
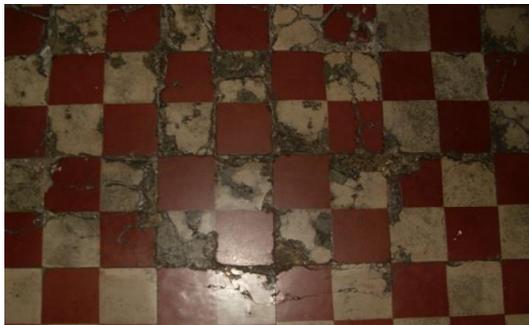
Figs. 26, 27, 28, 29, 30 y 31 Diversos diseños en los pisos interiores, los cuales todos son originales, aunque algunos ya se encuentran muy deteriorados. Fuente: K. Solórzano, 2012.

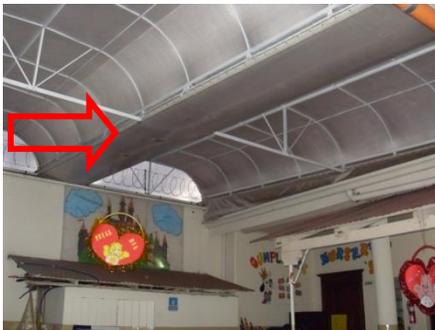
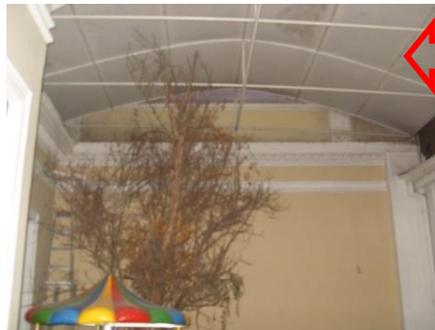
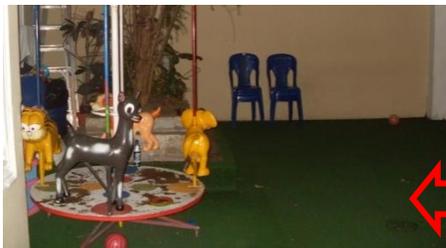
En la actualidad instalaron toldos y grama sintética para convertir los patios principal y de servicio en área de juegos para maternal y niños de preparatoria, se pretende hacer una liberación en los patios para evitar el deterioro del piso en los patios, ocasionado por la grama sintética; los toldos se encuentran totalmente sellados evitando así la circulación de aire, ocasionando temperaturas altas en algunos ambientes.

Figs. 7, 8 y 9 Fotografías de los toldos y grama sintética, actualmente instalados.

Fig. 6 Liberación de toldos y grama sintética en patios principal y de servicio. Y liberación de tabicados de tablayeso y barandas de madera en pasillos del Edificio.

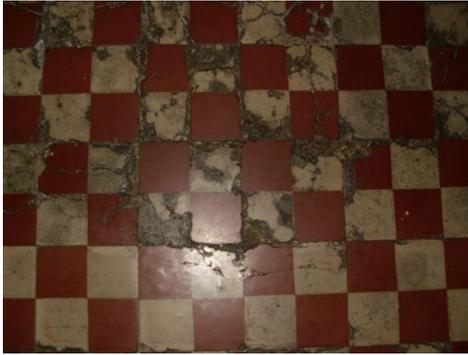
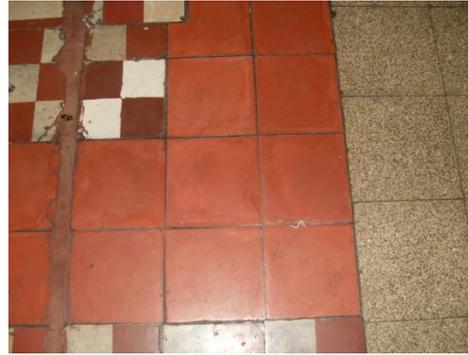
Figs. 18 y 19
Unión de pisos
nuevos en pisos
originales del
Edificio.

Variación de Pisos los cuales así fueron pensados en el diseño (según informe del propietario del Edificio), la mayoría necesita reparación y mantenimiento para que no se sigan deteriorando.

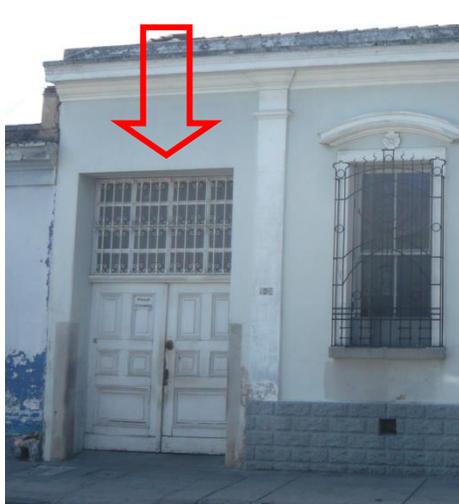
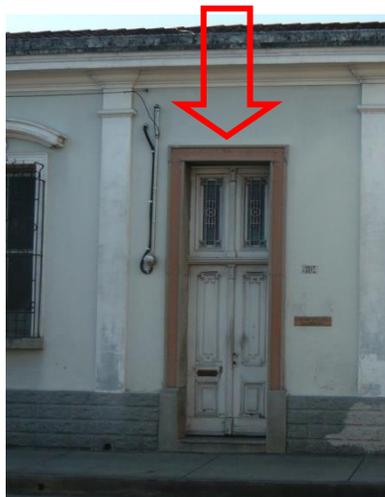
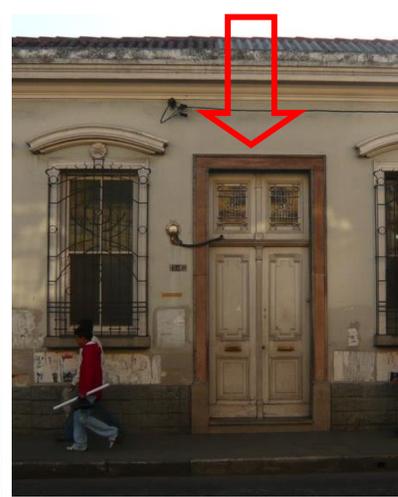
Figs. 31, 32 y 33. Detalle de las maderas en exteriores y sus deterioros.

Tratamiento en madera.

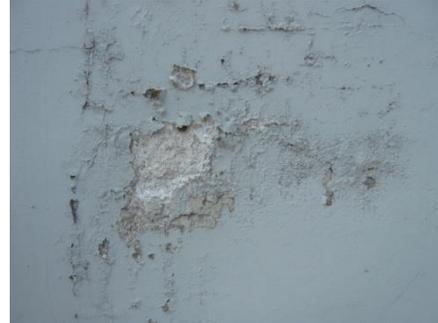
Figs. 46 y 47 Detalle de deterioros en exteriores.

- Liberación de aplanados y grafitis.

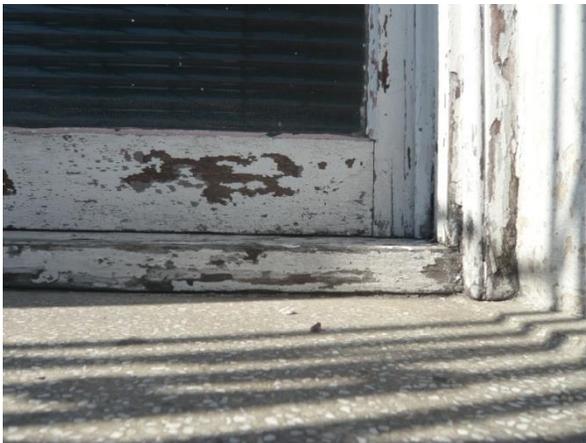
Fig. 48 Deterioro en marcos de madera de ventanas.

- Liberación de marcos de madera y vidrios en ventanas.

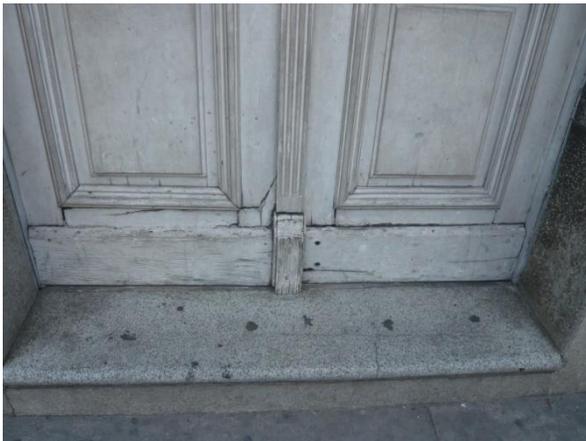
Fig. 49 Deterioro en puertas de madera

- Liberación de pintura en puertas.

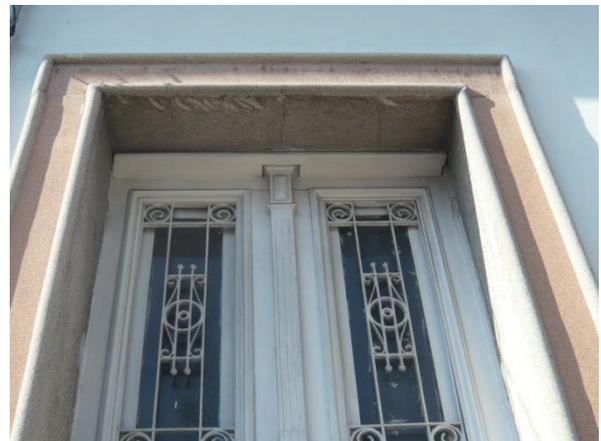
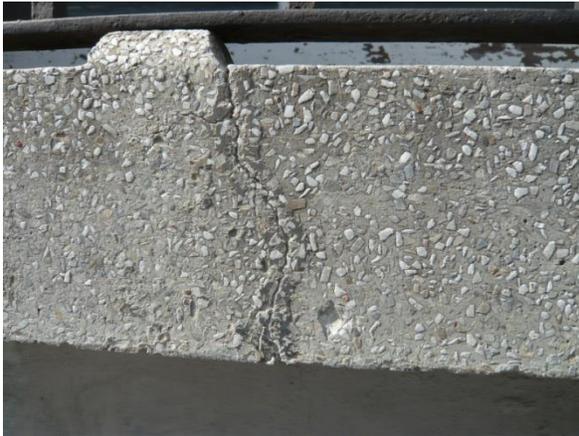
Figs. 51 y 52 Detalle de grietas en voladizos de ventanas.

Las grietas en los marcos de concreto/granito deberán inyectarse para garantizar el correcto funcionamiento en próximos movimientos sísmicos.

- Consolidación a base de inyección de cemento en grietas, en los voladizos de ventanas.
