**PROYECTO DE RESTAURACION Y RECICLAJE DEL TEMPLO NUESTRA SEÑORA DEL CARMEN. ANTIGUA GUATEMALA.**

PRESENTADO POR Dr. Arq. LIONEL ENRIQUE BOJORQUEZ CATIVO.

**UNIVERSIDAD DE SAN CARLOS DE GUATEMALA.  
FACULTAD DE ARQUITECTURA.**

Guatemala, Noviembre 2014.

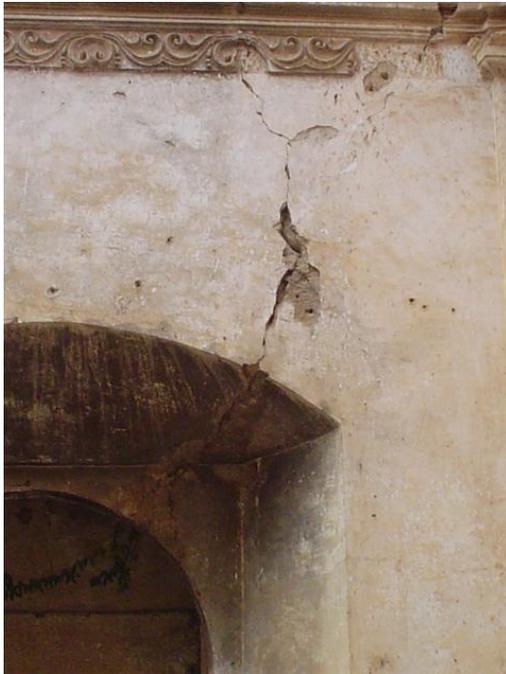
La fotografía muestra una grieta a flexo compresión la cual se prolonga debido a la dilatación y contracción generada por cambio brusco de temperatura.

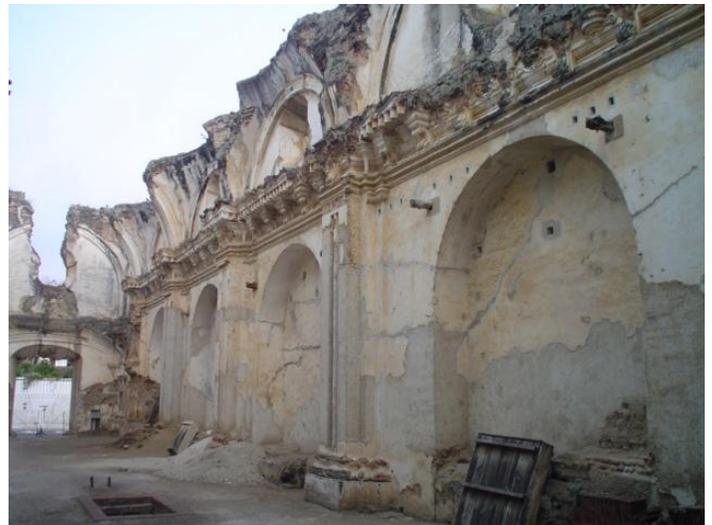
La fotografía muestra la exposición de muros al interperismo lo que genera decoloración de sus materiales.

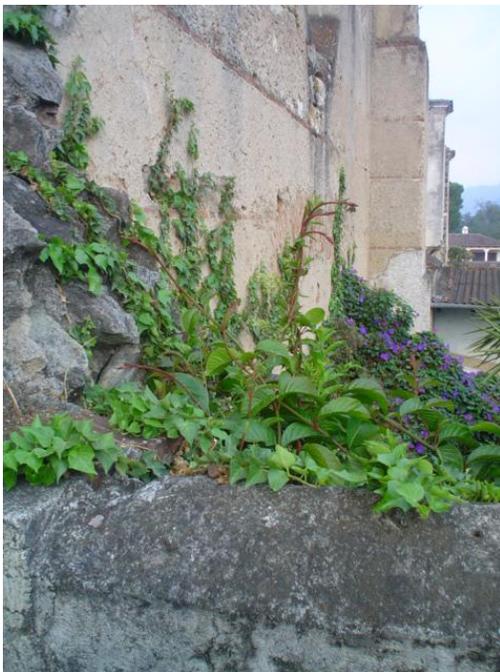
La fotografía muestra una serie de plantas que están adheridas al muro lateral norte. Estas limitan la evaporación de humedad a sus materiales.

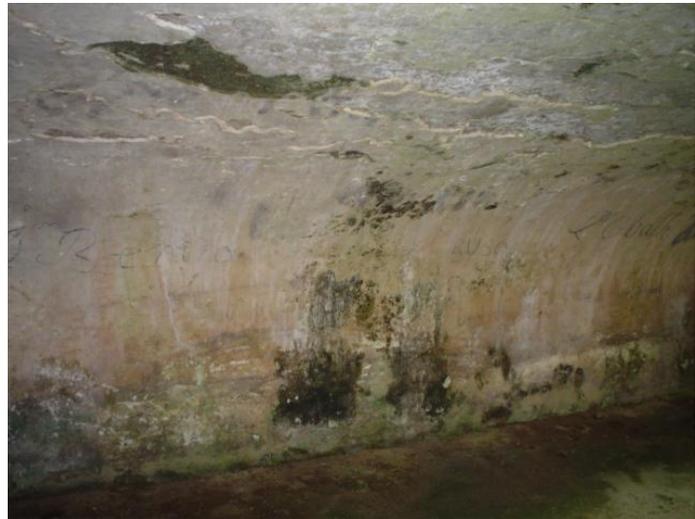
Actualmente existe daño a la película de cal que se conserva en el interior de la cripta central. Estos se alimentan de la materia orgánica que genera la humedad a la que esta sometida, toda vez que no existe cubierta en la nave.

La fotografía muestra una serie de hongos los cuales son considerados agentes biológicos, acumulando materia orgánica y causando daño a la película de cal de la cripta.

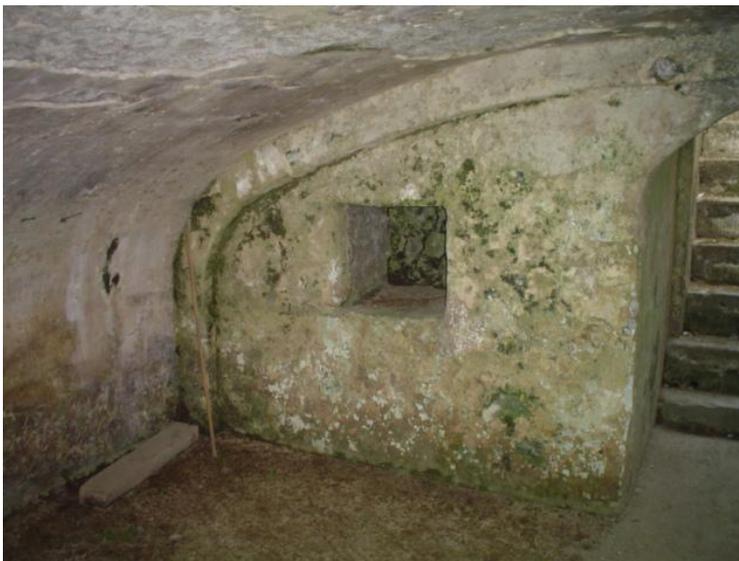
Esta se define por la humedad relativa que se crea en el ambiente de la cripta, ya que la humedad del sub-suelo ascendió a través del material poroso infiltrando agua por lluvia a los muros.

La fotografía muestra la humedad del sub-suelo lo que ha provocado que esta ascienda por los muros y si filtre por su material poroso.

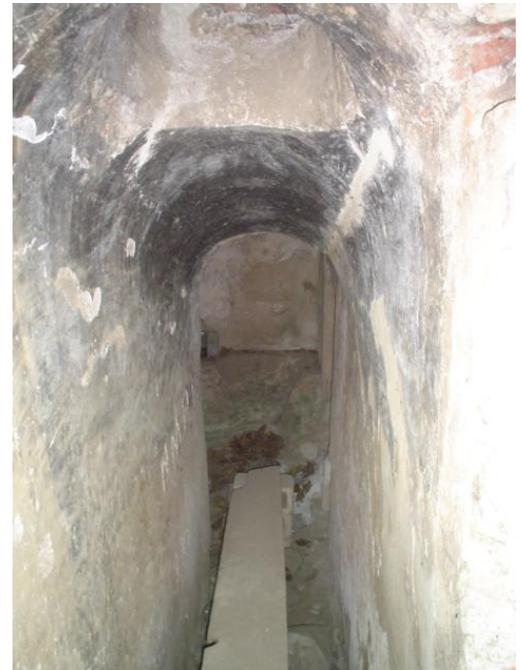
Se considera una sustancia sólida manifestada como el "Hollín" que ha provocado suciedad a muros. Esta se localiza en el sector de las gradas que comunican a la cripta.

La fotografía muestra el hollín formado en la parte superior de la bóveda de cañón, el cual como agente de reacción química ha provocado suciedad al edificio.

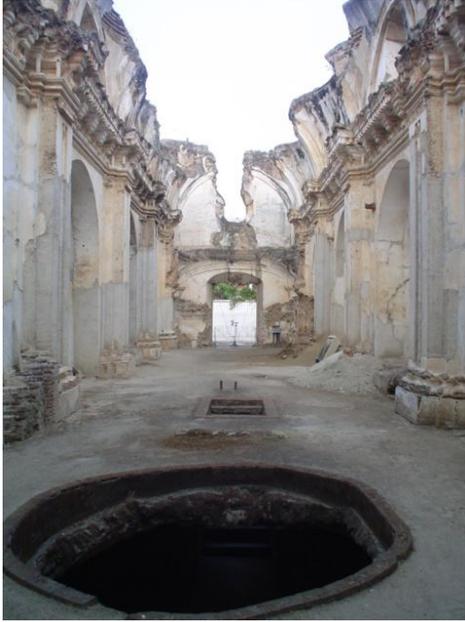
La fotografía muestra una panorámica del Templo Nuestra Señora del Carmen. Expone la exposición del suelo a la intemperie el cual es sometido a recibir aguas pluviales directas.

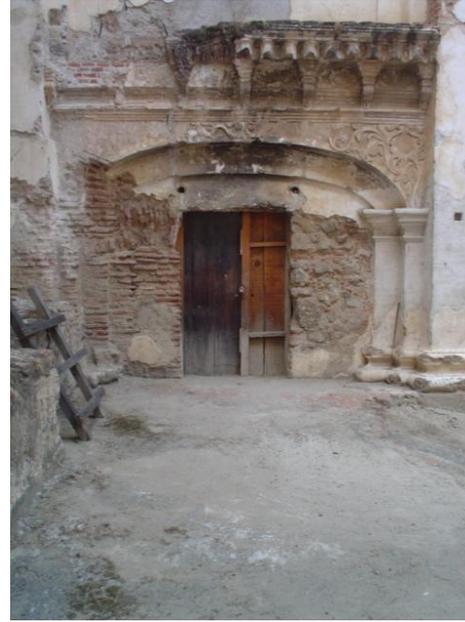
La fotografía muestra otra panorámica del Templo Nuestra Señora del Carmen. Expone el estado del suelo y lo sometido que esta al recibimiento de aguas.

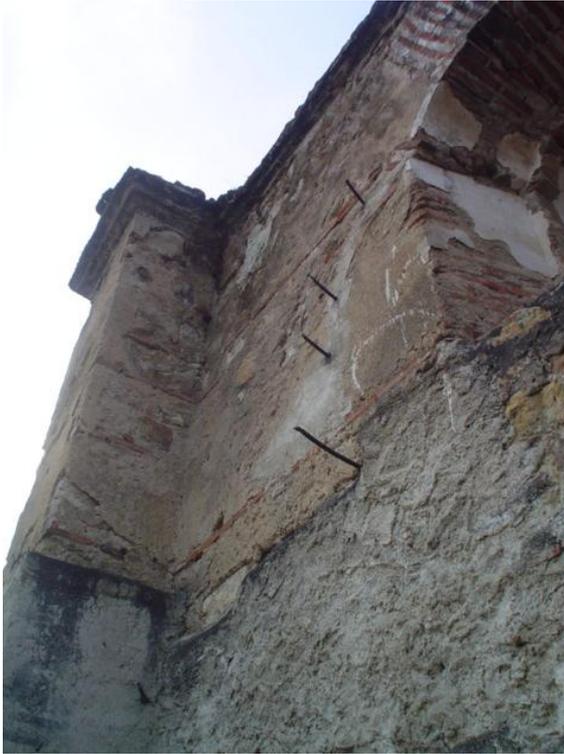
Actualmente los vestigios arquitectónicos del templo sufren fallas en los sistemas constructivos por la mala fabricación de juntas de mortero que fueron aplicadas por una inadecuada intervención, principalmente la grieta de la Fachada principal. Y en haber integrado acabado para retención de fallas con excesiva carga de cemento.

La fotografía muestra el exceso de carga de cemento aplicado como acabado de retención de falla al muro, lo que puede ser interpretado como una falla en el sistema constructivo empleado.

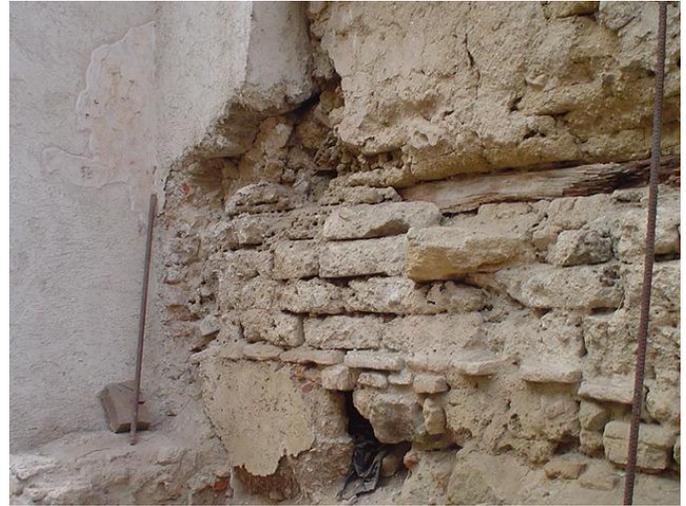
La fotografía muestra el asolvamiento y disgregación de material producto de su sistema compositivo.

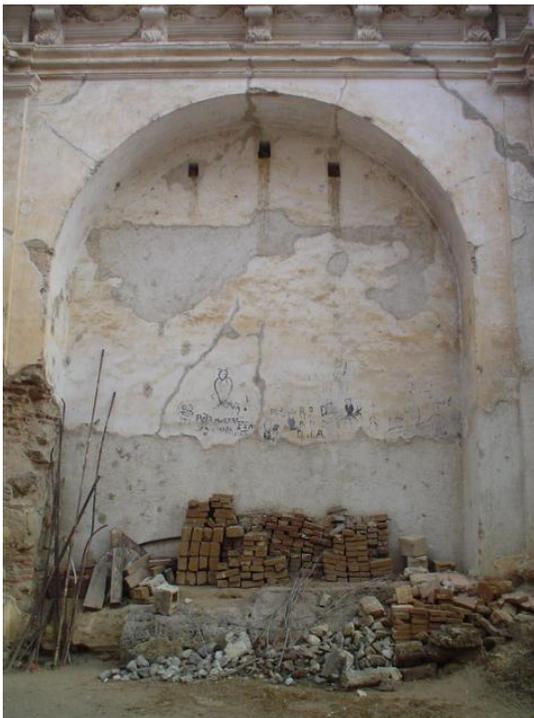
La fotografía muestra el muro posterior ubicado al oriente de la nave. Denominado también Abside. Muestra grietas horizontales y a 45 grados por acción sísmica a flexo compresión.

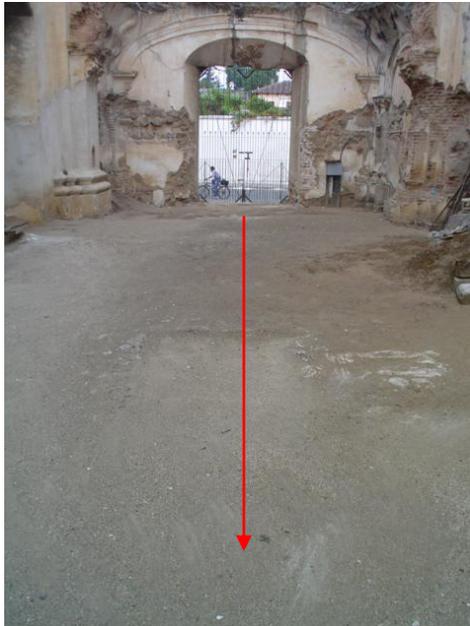
Existe variación de nivel en el interior de la nave y el entorno urbano inmediato. Según levantamiento realizado con respecto a la calle empedrada localizada al ingreso y los vestigios de mesa del altar mayor la variante es de cuarenta y cinco centímetros.

La fotografía muestra una panorámica de la nave del templo. La flecha señala el sentido del cambio de nivel de suelo interior.

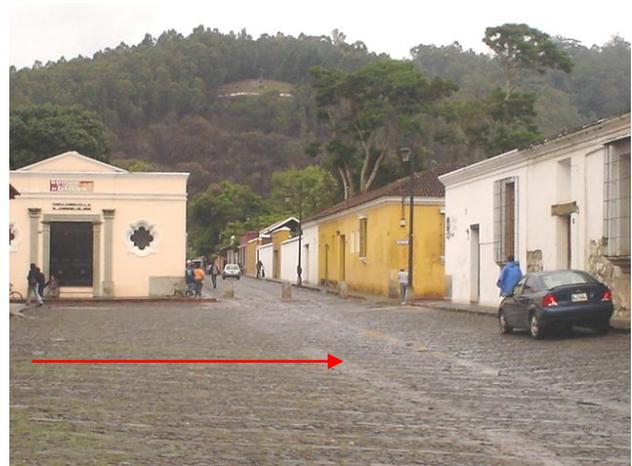
La fotografía muestra una panorámica de la calle empedrada de su entorno, siendo la variante en el cambio de nivel de cuarenta y cinco centímetros hacia el ábside.

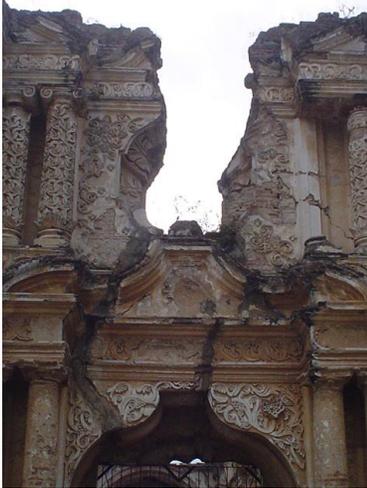
Muro de Fachada: Expone dos grietas verticales entre la ventana de coro y el dintel del arco de ingreso, así también expone daños a reparación anterior y desplomes por terremoto de 1773.

La fotografía muestra el muro de fachada, dos grietas verticales y daños a reparación anterior.

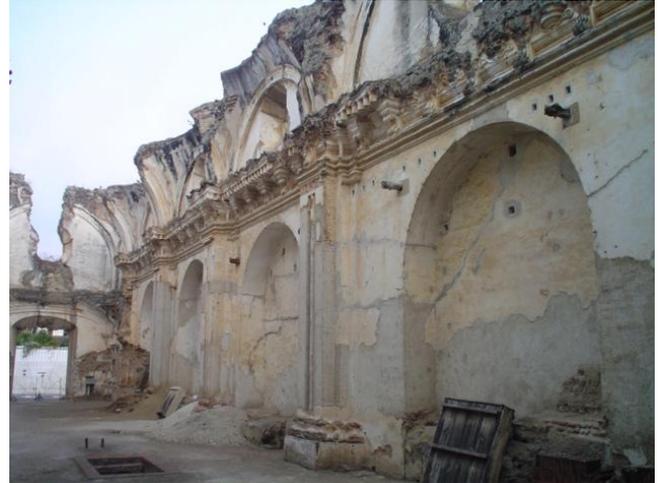
Muro lateral norte: Expone grietas horizontales por flexión.

La fotografía muestra la fachada lateral norte expone grietas horizontales por flexión.

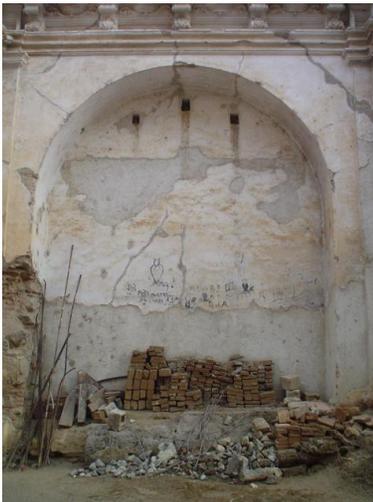
Muro posterior oriente: (Ábside) Expone grietas diagonales cruzadas por compresión y grietas horizontales por flexo compresión.

La fotografía muestra el muro posterior oriente. Muestra grietas en diagonal en sentidos opuestos por compresión

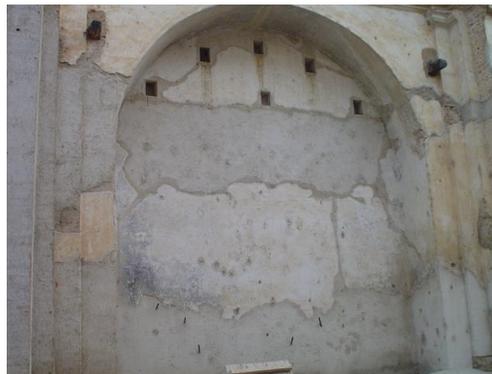
Muro Lateral sur: Expone grietas horizontales por flexión.

La fotografía muestra el muro lateral sur expone grietas horizontales por flexión.

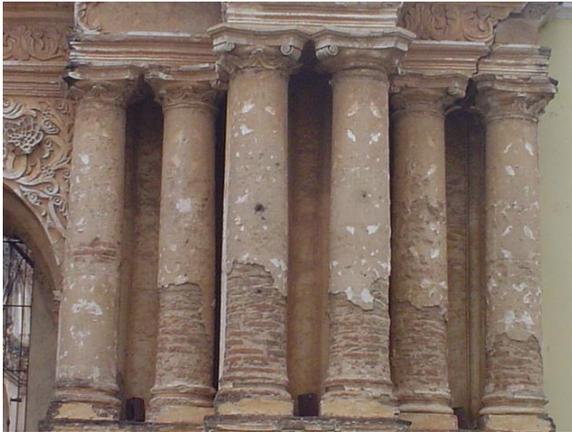
Muro de Fachada: Exponen fractura en capiteles y molduras, además de erosión por lluvia y viento.

La fotografía muestra un grupo de columnas de la fachada las cuales tienen fractura en capiteles y molduras.

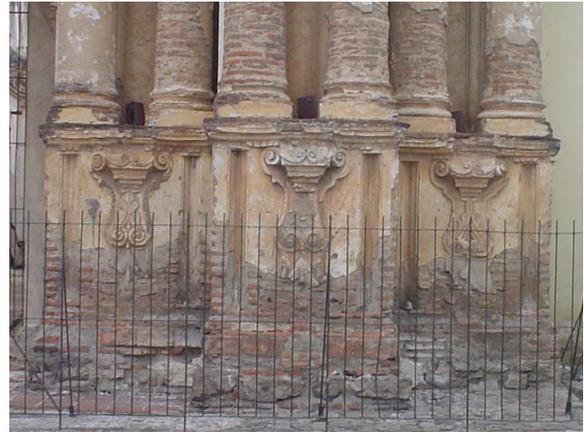
La fotografía muestra las bases de las columnas. Estas tienen daño por humedad y erosión.

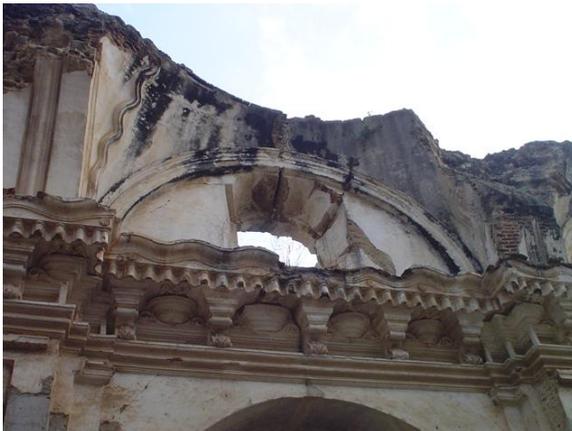
La fotografía muestra fracturas en molduras y erosión por humedad.

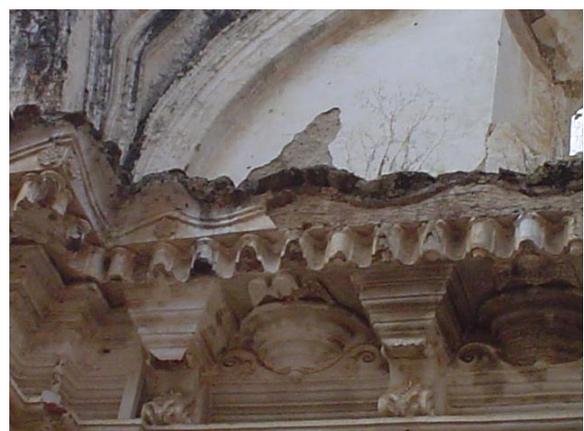
La fotografía muestra fracturas en molduras y erosión por humedad.

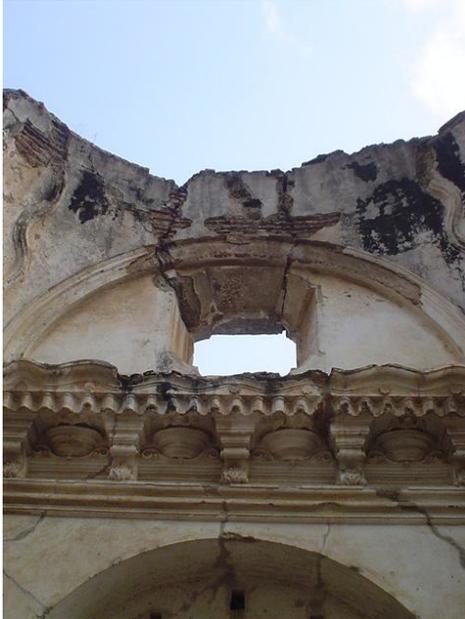
- **Entrepisos o techos abovedados.**  
Actualmente no cuenta con techo y cubierta.
- **Cúpulas.**  
Actualmente se observa fallas en arcos y pechinas.

La fotografía muestra fallas en arcos y pechinas.

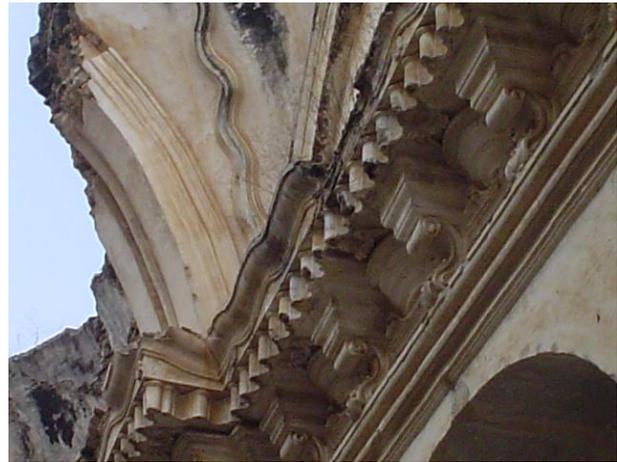
La fotografía muestra fallas en arcos.
