# EVALUACIÓN DE LA VULNERABILIDAD ESTRUCTURAL DE LOS EDIFICIOS DE USO PÚBLICO EN EL MUNICIPIO DE SAN JUAN LA LAGUNA, SOLOLÁ

PRESENTADO POR HEINRICH GILMAN GIOVANNI RAMÍREZ FUENTES  
AL CONFERÍRSELE EL TÍTULO DE ARQUITECTO  
EN EL GRADO ACADÉMICO DE LICENCIATURA

OCTUBRE 2015

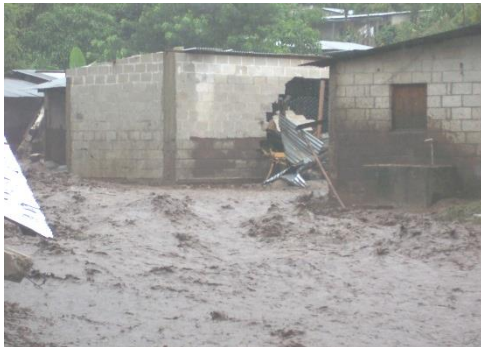
**Foto #13** El flujo de lodo, árboles y rocas provocó daños graves a las viviendas  
Fuente: Informe de la situación ante el desastre del 5 octubre 2,005 elaborado por la Municipalidad de San Juan La Laguna

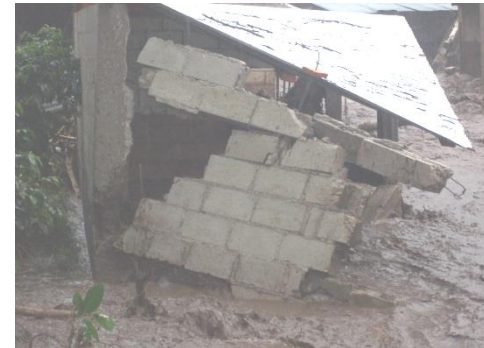
**Foto #14** Viviendas destruidas completamente por la corriente en el barrio 5 de Enero.  
Fuente: Informe de la situación ante el desastre del 5 octubre 2,005 elaborado por la Municipalidad de San Juan La Laguna

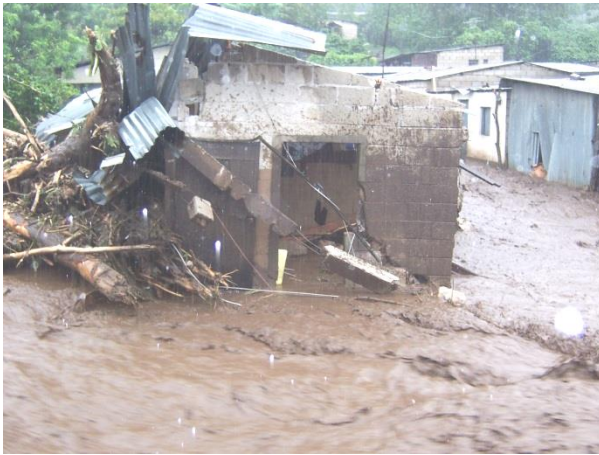
**Foto #19** Esta vivienda se ubicaba en la esquina donde se unieron dos corrientes, se puede observar la fuerza de la corriente, así como los restos de árboles, piedras y materiales recogidos a su paso. Fuente: Informe de la situación ante el desastre del 5 octubre 2,005 elaborado por la Municipalidad de San Juan La Laguna.

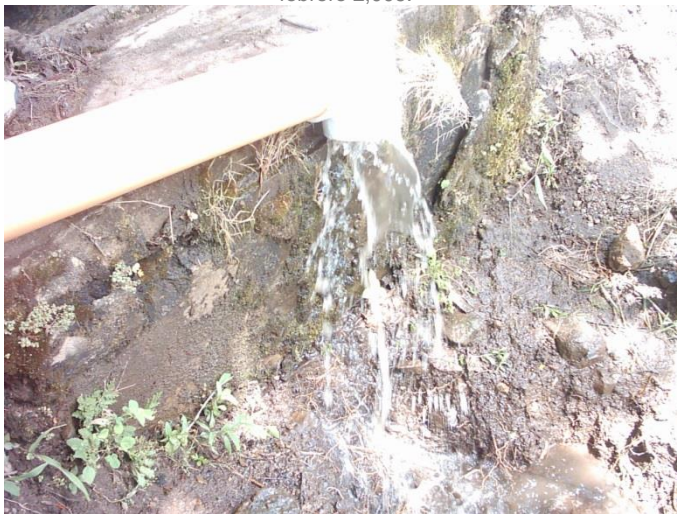
**Foto #25** Tuberías principales de agua dañadas por los deslaves. Fuente: Informe de la situación ante el desastre del 5 octubre 2, 005 elaborado por la Municipalidad de San Juan La Laguna.

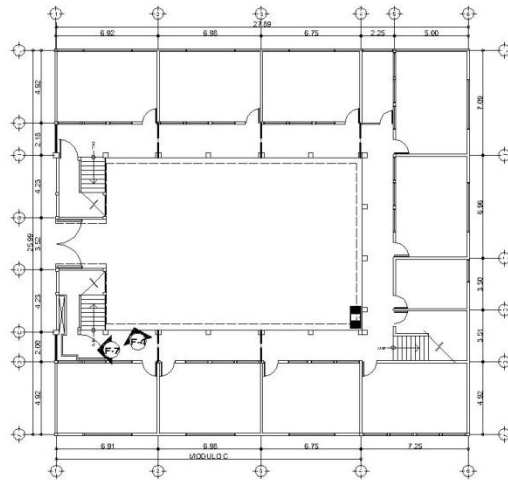
**PLANTA PRIMER NIVEL**

EL ESTADO GENERAL DEL EFICIO ES BUENO, YA QUE NO SE ENCONTRARON GRIETAS, NI DAÑOS EN LAS ESTRUCTURAS, EL EDIFICIO CUENTA CON JUNTAS DE DILATACION Y ESTÁ DIVIDIDO EN TRES MÓDULOS, LAS GRADAS ESTAN SEPARADAS DE LA ESTRUCTURA.

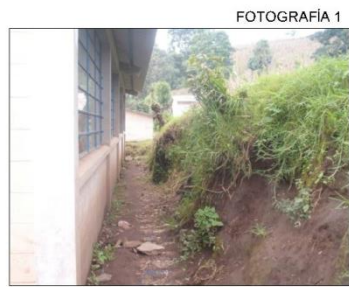
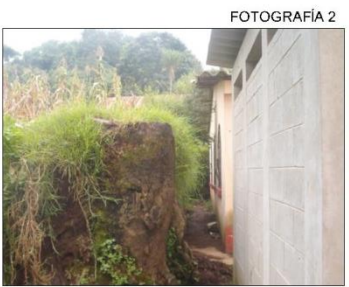
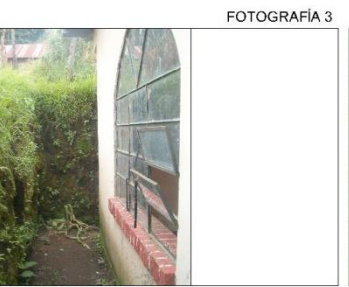
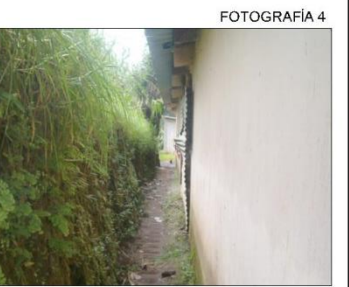
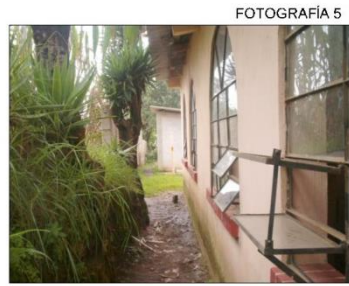
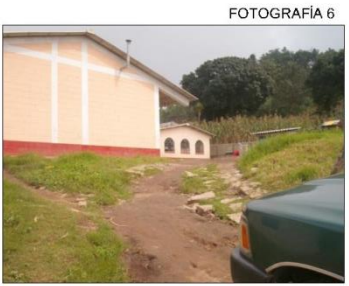
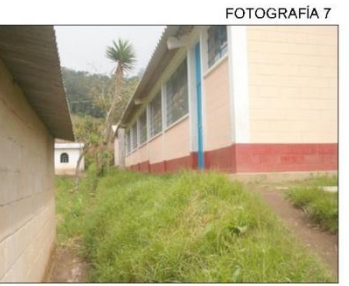
FOTOGRAFÍA NO. 7  
LA ESCUELA ESTÁ ASENTADA SOBRE UN TALUD QUE SE FORMÓ, EL CUAL NO CUENTA CON TRATAMIENTO ALGUNO PARA EVITAR LA EROSIÓN O DERRUMBE. AL MOMENTO DE LA EVALUACIÓN LA ESTRUCTURA DE LA ESCUELA NO PRESENTA DAÑO, PERO EXISTE LA POSIBILIDAD DE QUE SE SOCABE LA BASE.
