**“PROPUESTA DE RESTAURACIÓN Y VALORIZACIÓN PARA LA**  
**CONSERVACIÓN DEL TEMPLO DE SANTA INÉS DE PETAPA DEL**  
**SIGLO XVI”**

TESIS PRESENTADA POR  
ARQ. EVELYN ROCÍO GÓMEZ ARAGÓN  
AL CONFERÍRSELE EL GRADO ACADÉMICO DE  
MAESTRA EN RESTAURACIÓN DE MONUMENTOS  
CON ESPECIALIDAD EN BIENES INMUEBLES Y CENTROS HISTÓRICOS.

*Guatemala, agosto 2017.*

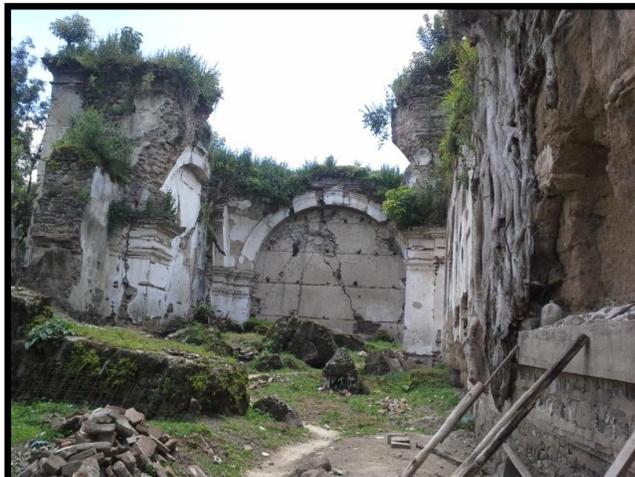
### **FOTOGRAFIA No. 3**

FOTOGRAFÍA 3, Elaboración propia, visita de campo. (año 2014).  
Vista interior del monumento

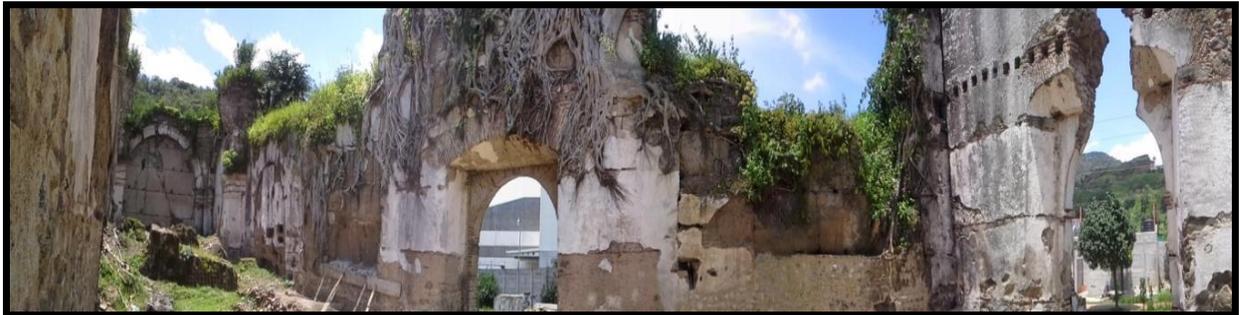
### **FOTOGRAFÍA No. 5**

FOTOGRAFÍA 5 CON VISTA PANORAMICA, Elaboración propia, visita de campo. (año 2014).  
Vista del interior del monumento.

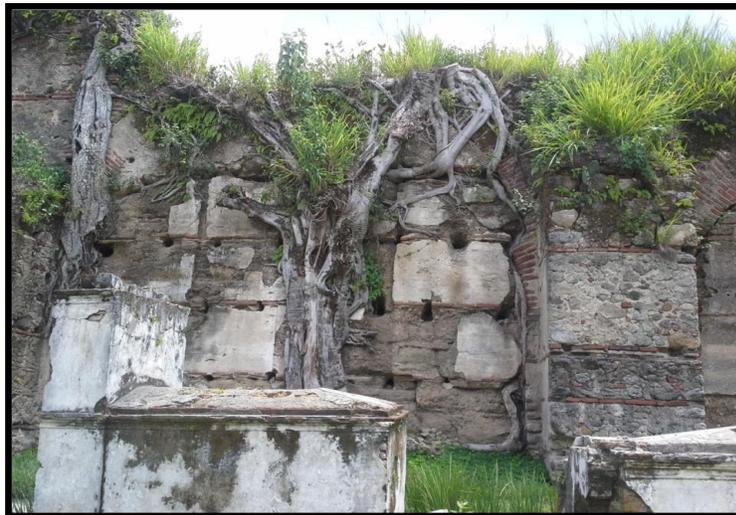
### FOTOGRAFÍA No. 7

FOTOGRAFÍA 7, Elaboración propia, visita de campo. (año 2014).  
Vista de muro lateral.

Los daños provocados por el crecimiento excesivo de la vegetación, debido al clima, provocó humedad en los muros, además de que la misma estructura se sostiene por medio de las raíces incrustadas, provocando así la pérdida de una estructura solida.

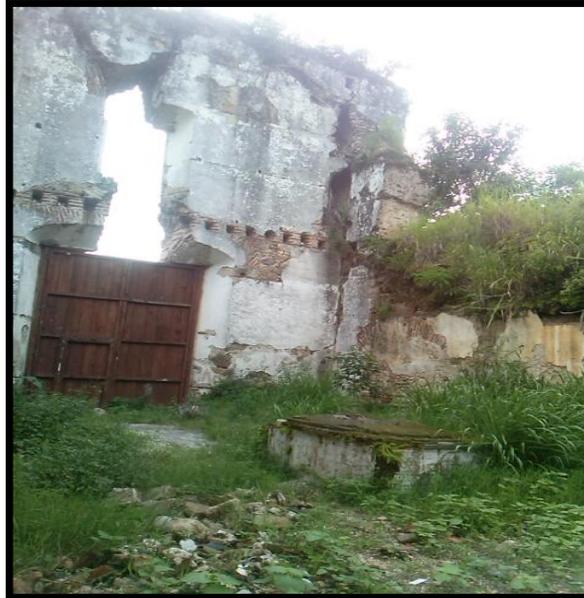
### FOTOGRAFÍA No.8

FOTOGRAFÍA 8, Elaboración propia, visita de campo. (año 2017)  
Vista fachada principal interior.

La fachada principal interior se observa con un deterioro severo, la pérdida de sus elementos es notoria, su ornamentación sufre severos daños, además de la pérdida de sus elementos estructurales.

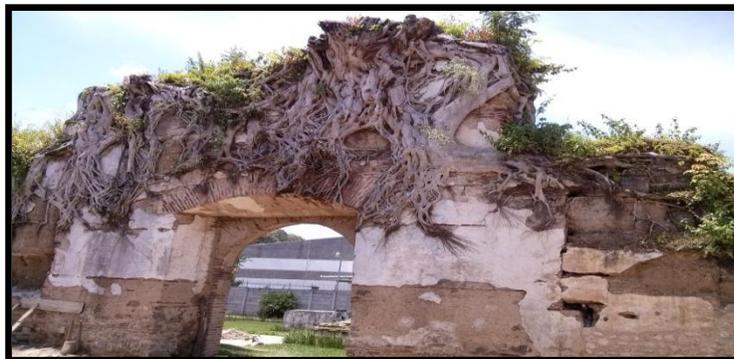
### FOTOGRAFÍA No. 9

FOTOGRAFÍA 9, Elaboración propia, visita de campo. (año 2014)  
Vista muro interior.

La fotografía No. 9 se refiere al daño excesivo que ha sufrido este inmueble, se ve como nuevamente las raíces del árbol se han insertado en toda su estructura, provocando destrucción y desprendimiento en los muros.

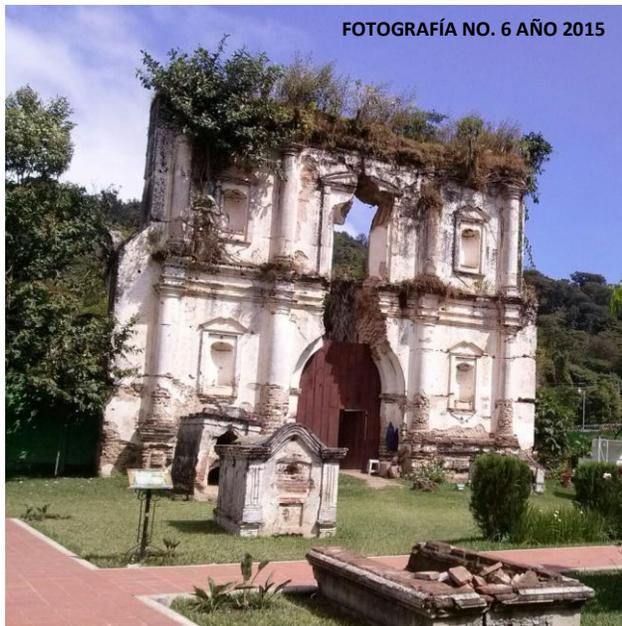
FOTOGRAFÍA NO. 6 AÑO 2015

En ese año, la municipalidad realizó un trabajo de limpieza para liberar un poco al monumento de toda la maleza que produce daño, pero este monumento no ha sido intervenido por un experto en Restauración.

En el exterior del monumento, vemos los daños que se han provocado y la INÉstabilidad estructural que genera este monumento, debido a que los muros están inclinados, por falta de apoyo estructural.
