Propuesta de lineamientos técnicos para la restauración de
inmuebles en lámina troquelada, madera y metal deployé
en el Centro Histórico de San Salvador

El caso de la “**CASA VERDE**”

MAESTRA EN PATRIMONIO CULTURAL PARA EL DESARROLLO
CON ÉNFASIS EN CONSERVACIÓN

Guatemala, octubre de 2018

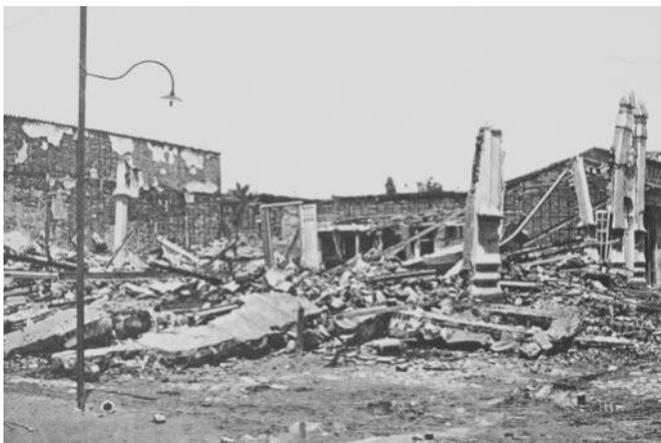
Figura 6. Antigua Logia masónica en San Salvador deteriorada con el terremoto de 1917.

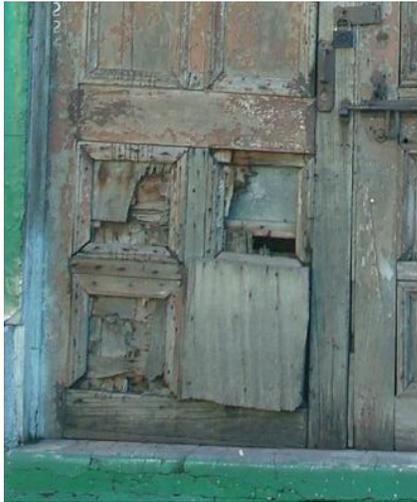
Elemento/s	Puertas de madera (exteriores)
	Patología	Grietas y pudrición en la madera
	Causa del deterioro	Extrínsecas Humedad Exposición constante a cambios de temperatura y humedad.
	Alteración producida	Agrietamiento y pudrición de las piezas inferiores de las puertas, debido a los cambios extremos en la higroscopia de la madera. La sucesiva exposición a los salpiques de agua lluvia y a los rayos ultravioleta ha envejecido con mayor rapidez estas piezas.

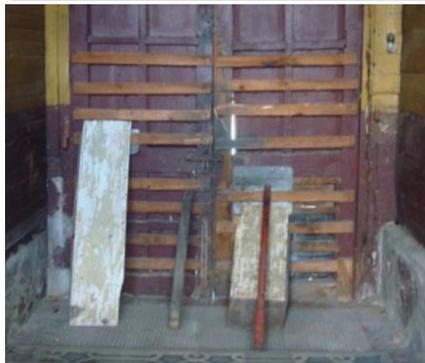
Elemento/s	Puerta principal
Patología	Elementos impropios
Causa del deterioro	Extrínseca Humano
Alteración producida	Tapiado de puerta principal por pérdida de resistencia de la madera. Colocación de elementos impropios de madera para tapiar el acceso y reforzar el área de la puerta que ha perdido resistencia a causa de las grietas y pudrición.

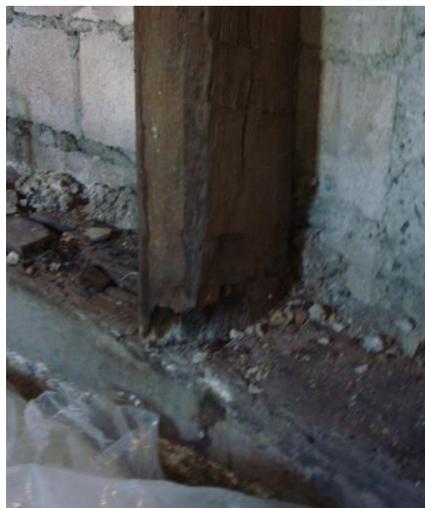
Elemento/s	Estructura de paredes en colindantes
Patología	Acanaladuras, hongos y pudrición
Causa del deterioro	Extrínseco Humedad Absorción capilar
Alteración producida	Acanaladuras y pudrición de los durmientes en la estructura de las paredes interiores, reduciendo su capacidad estructural y pasando la humedad a los elementos verticales. La absorción capilar se da por el contacto directo entre el zócalo de ladrillo y piedra, con las piezas de madera.

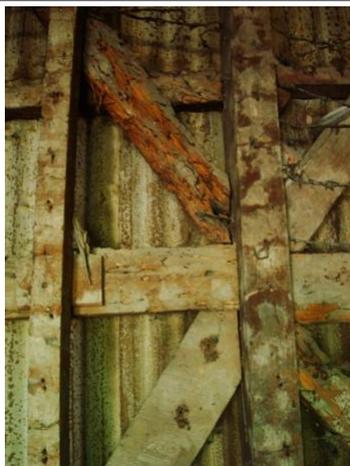
Elemento/s	Estructura de paredes en ampliación posterior
Patología	Acanaladuras
Causa del deterioro	Intrínseca Estructura propia del edificio Madera no tratada contra agentes biológicos.
Alteración producida	Acanaladuras profundas en piezas específicas de la estructura de pared, ocasionado por la utilización de madera de mala calidad y con mal tratamiento contra agentes biológicos.

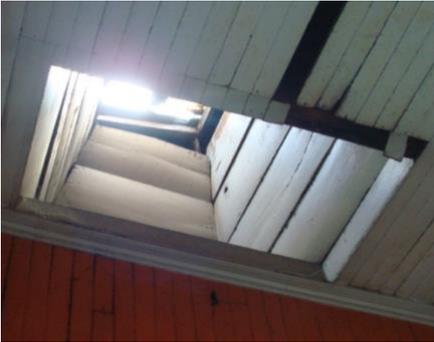
Elemento/s	Tragaluces de madera
	Patología	Pudrición
	Causa del deterioro	Extrínseca Humedad Filtraciones de agua lluvia en zonas de unión con la cubierta
	Alteración producida	Pudrición de las tablas que componen las paredes del tragaluz, que ha ocasionado su desprendimiento de la estructura de soporte.

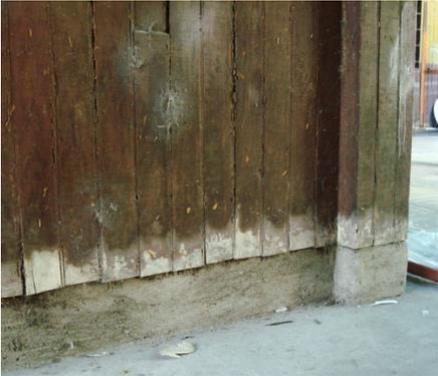
Elemento/s	Base inferior de paredes
	Patología	Hongos y pudrición
	Causa del deterioro	Extrínseca Humedad Absorción capilar
	Alteración producida	Pudrición del recubrimiento de madera de la pared, ocasionado por la absorción capilar del sobrecimiento. En esta zona de la casa se ha ocasionado un daño severo en la madera, causado probablemente por la saturación de agua que ha generado los asentamientos diferenciales.

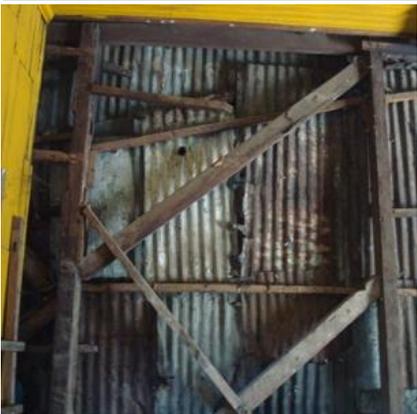
Elemento/s	Paredes interiores
	Patología	Faltantes
	Causa del deterioro	Extrínseca Humano Pérdida de elementos estructurales y de recubrimiento
	Alteración producida	Pérdida total de algunos elementos estructurales en paredes y de recubrimiento de listones machihembrados, probablemente por deterioro de las piezas originales que nunca fueron reemplazadas. Este deterioro se presenta mayoritariamente en las paredes colindantes, donde la transformación de la edificación altera los materiales de la pared original (exterior de lámina e interior de madera).

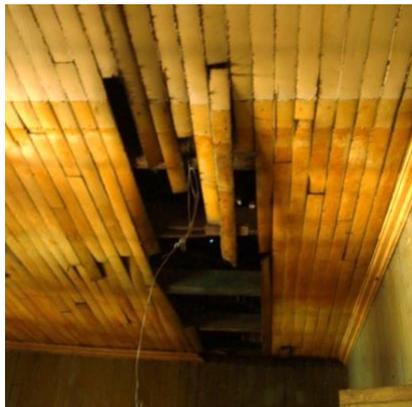
Elemento/s	Cielo falso (2º nivel)
Patología	Pudrición
Causa del deterioro	Extrínseca Humedad Goteo de agua lluvia
Alteración producida	Filtración del agua lluvia a través de agujeros en el techo que gotea sobre la estructura de cubierta y sobre el machihembrado del cielo falso.

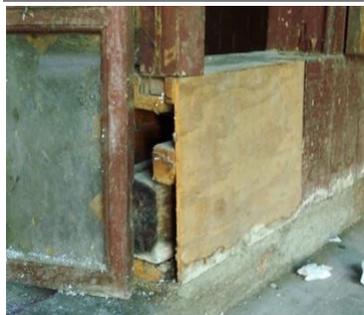
Elemento/s	Paredes y cielos falsos
Patología	Faltantes + agregados
Causa del deterioro	Extrínseca Humanos Uso inadecuado
Alteración producida	Pérdida de algunos elementos originales por uso inadecuado o por reparaciones hechas por voluntad del propietario.

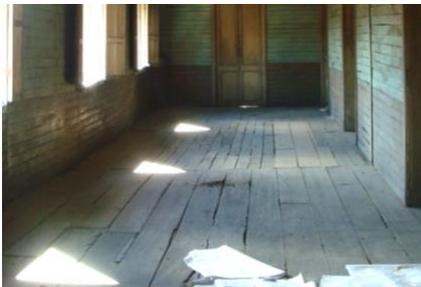
Elemento/s	Entrepiso
Patología	Flamdeo
Causa del deterioro	Extrínseca Biológica Pudrición y ataque de agentes xilófagos*
Alteración producida	Ondulación de la superficie del entrepiso en el segundo nivel (recubrimiento de tablas de madera) debido a la deformación de la estructura del entrepiso.

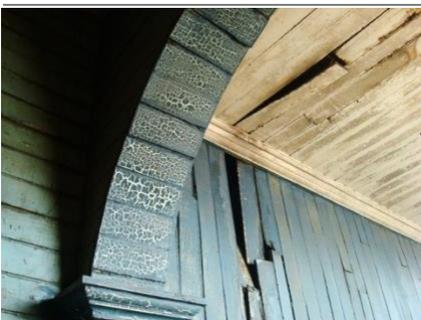
Elemento/s	Paredes y cielo falso
Patología	Pudrición
Causa del deterioro	Extrínseca Humedad Goteo de agua lluvia

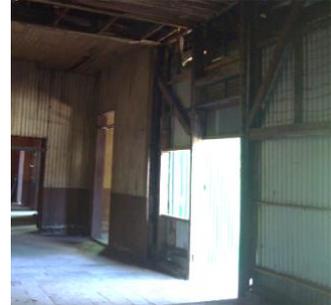
<p>Elemento/s</p> <p>Paredes y cubierta</p>
	<p>Patología</p> <p>Agregados</p>
	<p>Causa del deterioro</p> <p>Extrínseca Humana</p> <hr/> <p>Ampliación de área útil</p>

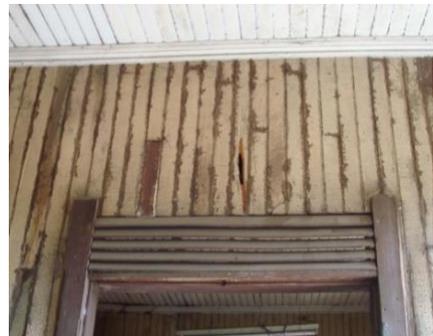
<p>Elemento/s</p> <p>Paredes</p>
	<p>Patología</p> <p>Desprendimientos</p>
	<p>Causa del deterioro</p> <p>Intrínseca Estructura propia del edificio</p> <hr/> <p>Mala calidad del material</p>

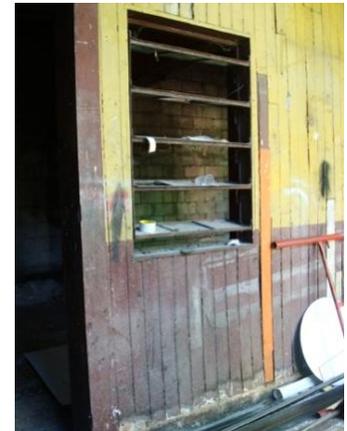
<p>Alteración producida</p> <p>Desprendimiento y resquebrajamiento por mala calidad de la pintura aplicada sobre la pared.</p>
	<p>Elemento/s</p> <p>Paredes</p>
	<p>Patología</p> <p>Modificación</p> <hr/> <p>Causa del deterioro</p> <p>Extrínseca Humana</p> <hr/> <p>Cambios de uso de los espacios.</p> <hr/> <p>Alteración producida</p> <p>Apertura de aberturas en paredes como requerimiento de la nueva utilización de los espacios. Estas son notorias debido a la no correspondencia con la estructura y diseño original de las paredes.</p>

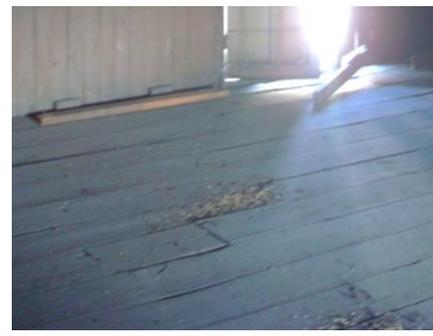
<p>Elemento/s</p> <p>Pisos (2º nivel)</p>
	<p>Patología</p> <p>Suciedad de animales</p>
	<p>Causa del deterioro</p> <p>Extrínseca Biológica</p> <hr/> <p>Organismos superiores: murciélagos.</p> <hr/> <p>Alteración producida</p> <p>Generación de suciedades por murciélagos concentrados en sectores del 2º nivel. Su ingreso se debe al desuso de las habitaciones de esta zona.</p>

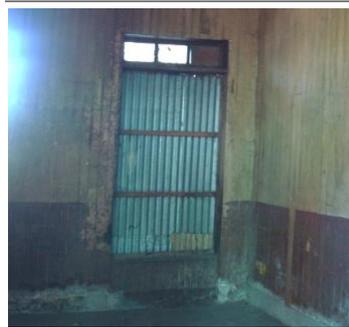
Elemento/s	Vanos o aberturas
Patología	Tapiado
Causa del deterioro	Extrínseca Humana
Alteración producida	Cambios de uso de los espacios. Clausura de algunas aberturas como requerimiento para la nueva utilización de los espacios.

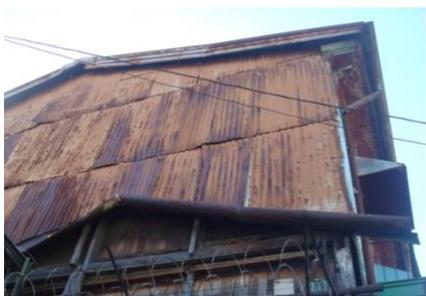
Elemento/s	Lámina en colindancias
Patología	Oxidación
Causa del deterioro	Extrínseca Humedad
Alteración producida	Pérdida de protección original de la lámina Oxidación en toda el área de pared que se encuentra expuesta a los agentes climáticos, las que anteriormente estaban protegidas por edificaciones colindantes que actualmente han sido transformadas, dejando expuestas las láminas. Estas, además no han recibido mantenimiento ni materiales protectores.

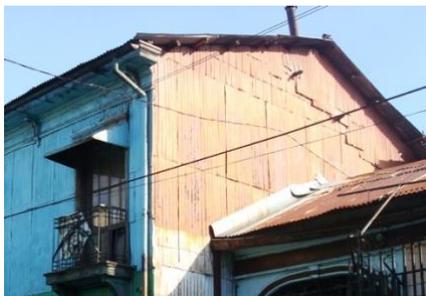
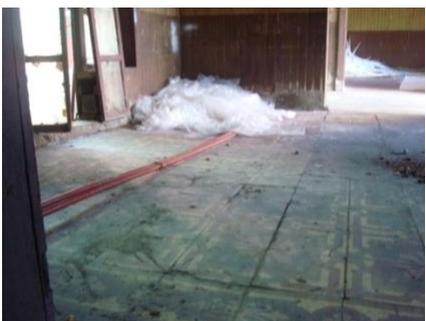
Elemento/s	Pisos
-------------------	--------------

Patología	Asentamiento diferencial
Causa del deterioro	Intrínseca Estructura propia del edificio Mala cimentación y canalización de aguas.
Alteración producida	Asentamientos diferenciales en la crujía central H. Esta se debe probablemente a dos causas: 1) el desconocimiento de la mala calidad del suelo (dato histórico del CHSS) para el diseño de la cimentación; y 2) el asentamiento puede deberse por la licuefacción del subsuelo por la ruptura de las canalizaciones de agua originales.

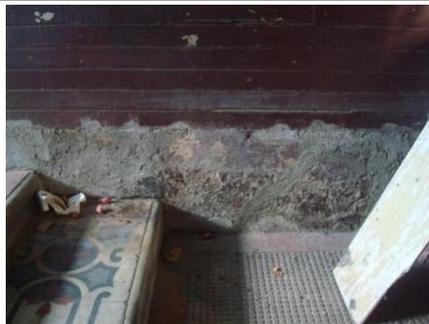
Elemento/s	Repello de zócalos
	Patología	Técnica mal aplicada
	Causa del deterioro	Extrínseca Humanos Uso inadecuado
	Alteración producida	Pérdida de algunos elementos originales por uso inadecuado o por reparaciones hechas por voluntad del propietario.

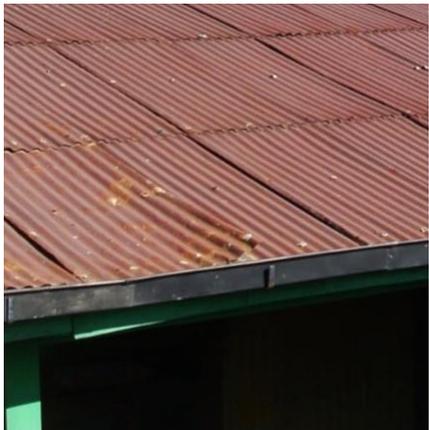
Elemento/s	Cubiertas
	Patología	Desprendimientos y hundimientos
	Causa del deterioro	Extrínseca Humana Falta de mantenimiento
	Alteración producida	Levantamiento de algunas láminas de la cubierta por falta de mantenimiento y por debilitamiento del material (pérdida de su vida útil), las cuales sufren hundimientos por el paso de carga puntual (humana) en situaciones de mantenimiento anteriores. Esta es la causa de las filtraciones y goteos que han deteriorado paredes y cielos falsos.

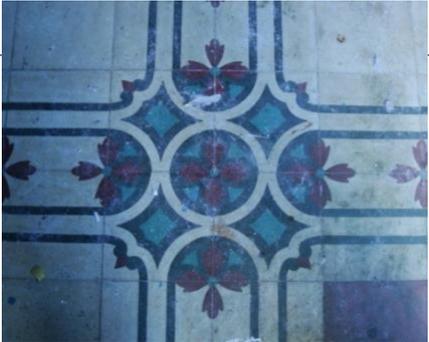
Elemento/s	Pisos
	Patología	Suciedad
	Causa del deterioro	Extrínseca Humanos Falta de mantenimiento
	Alteración producida	Debido a la poca limpieza y a los usos diversos que ha tenido el inmueble, lo que ha provocado la creación de una gruesa capa de suciedad.

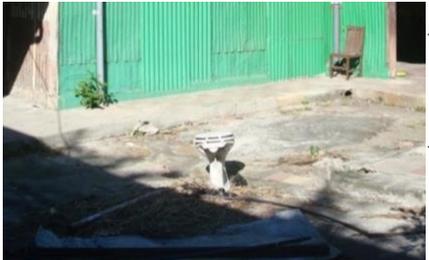
Elemento/s	Patio posterior
	Patología	Escombros
	Causa del deterioro	Extrínseca Humanos Falta de mantenimiento
	Alteración producida	Acumulación de elementos y materiales de desperdicio en la zona del patio trasero.

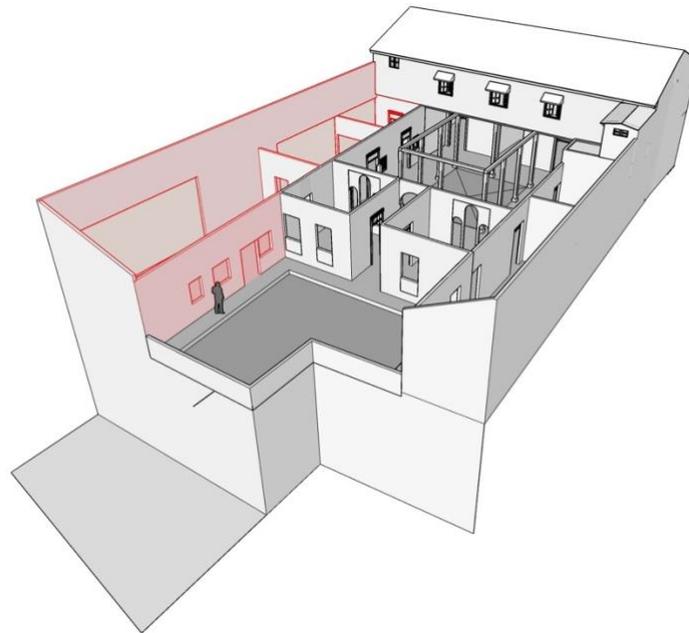
Figura 99. Crujía poniente en la que presenta los deterioros más considerables del inmueble, como la pérdida de partes del muro colindante.

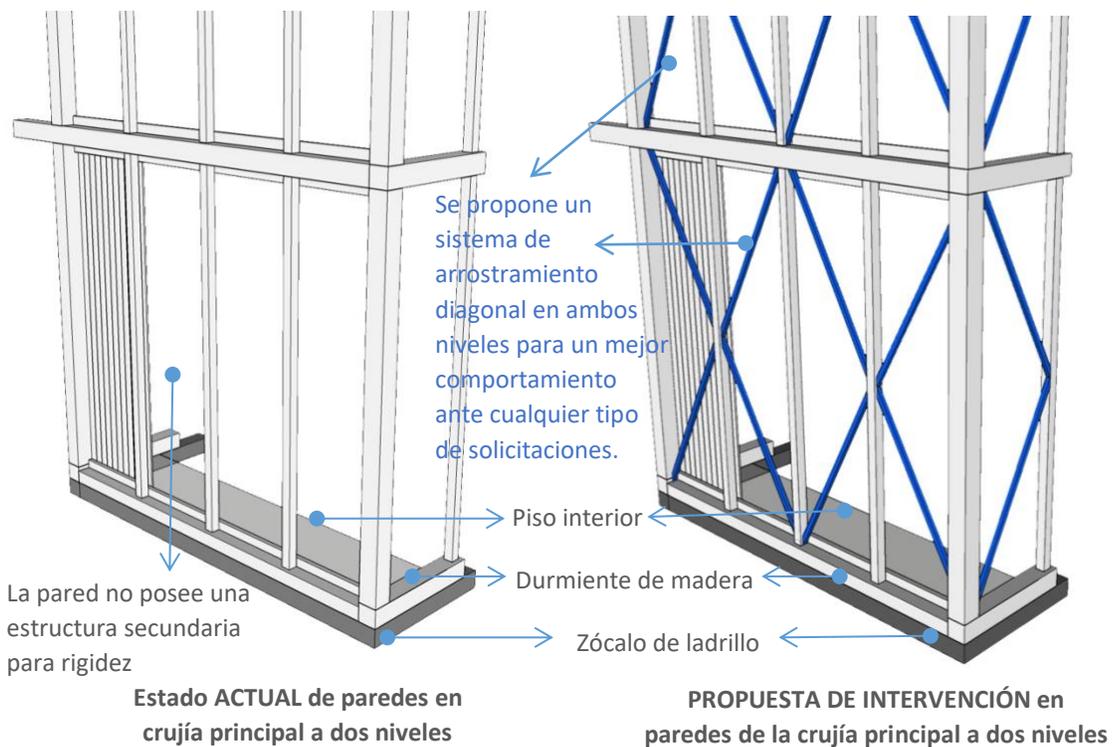
Figura 105. (Izquierda) Detalle del estado actual de la composición estructural de la crujía principal a dos niveles. (Derecha) Propuesta de intervención para reforzar la estructura por medio de arrostramientos diagonales.

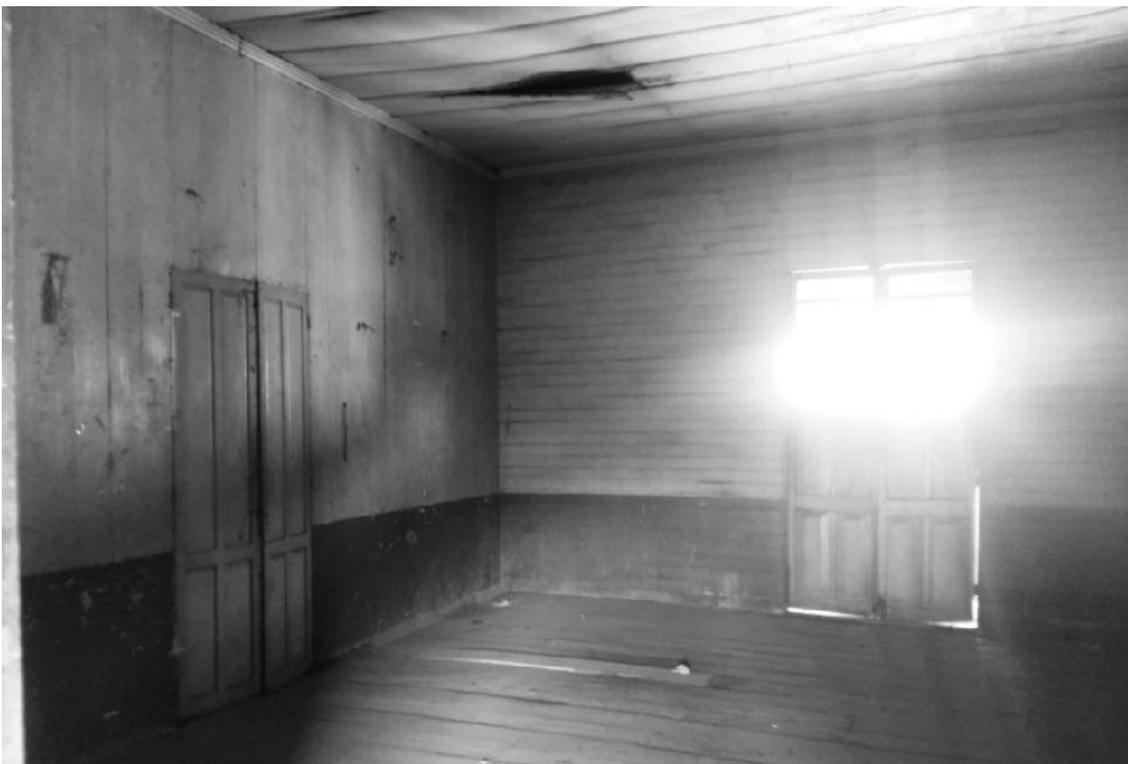
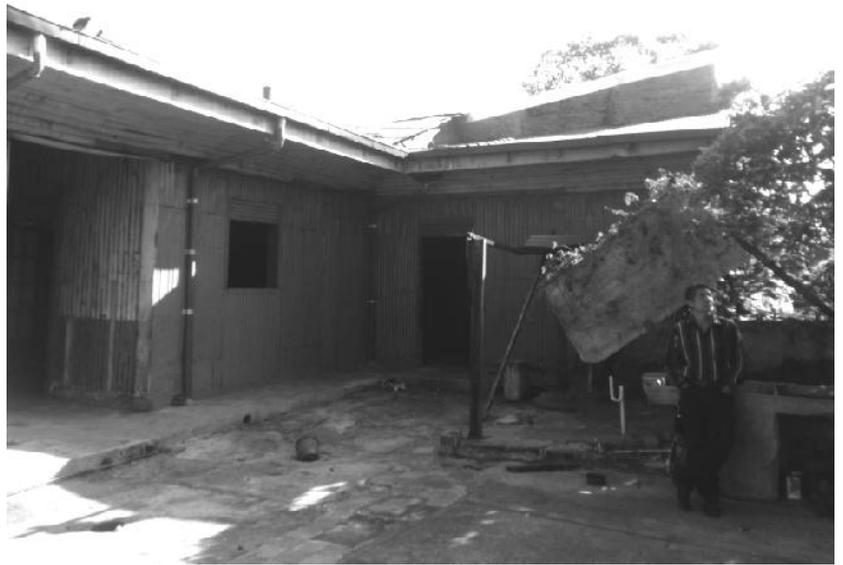
Arriba se muestra una vista parcial del traspatio, a la derecha se muestra el zaguán de acceso desde el patio central. Nótese el deterioro en los pisos y la acumulación de suciedad.
