**UNIVERSIDAD DE SAN CARLOS DE GUATEMALA
ESCUELA DE ESTUDIOS DE POSTGRADO
MAESTRÍA EN GESTIÓN PARA LA REDUCCIÓN DEL RIESGO**

**ANÁLISIS ARQUITECTÓNICO DE LA VULNERABILIDAD SÍSMICA DE
LOS PRINCIPALES SISTEMAS CONSTRUCTIVOS RESIDENCIALES EN
LA ZONA 8 DE MIXCO, GUATEMALA.**

ARQ. GIOVANNA BEATRICE MASELLI LOAIZA DE MONTERROSO

Guatemala, Octubre 2018.

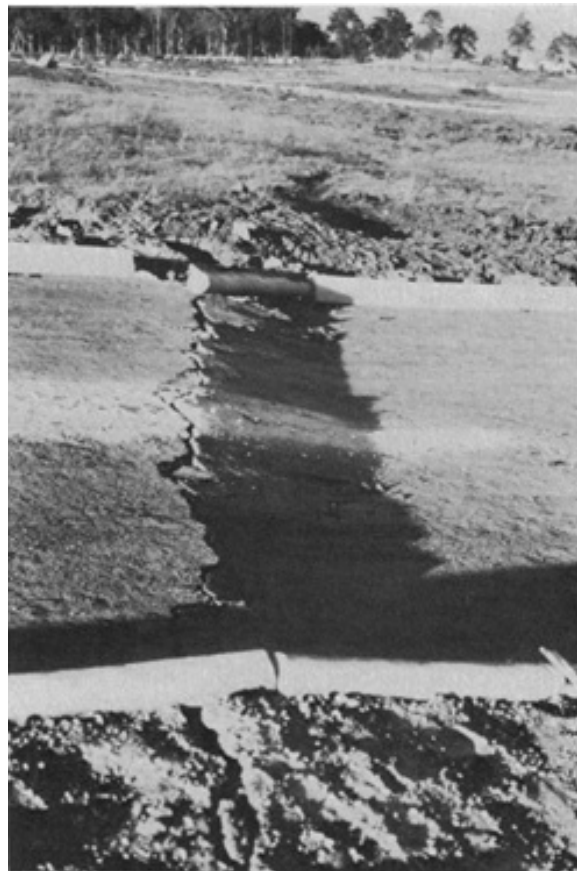
Figura 8. Ruptura cerca a la Colonia El Milagro.

En la Figura 8 se observa hacia el noreste, a lo largo de una de las rupturas más grandes en la zona de falla de Mixco, cerca de la Colonia El Milagro en ciudad de Guatemala. El desplazamiento en este punto fue de aproximadamente 12 cm verticalmente hacia el este y 5 cm dextralmente. La ruptura se produjo en la base de un escarpe degradado que probablemente se formó por el desplazamiento cuaternario anterior de esta falla Plafker (1976).

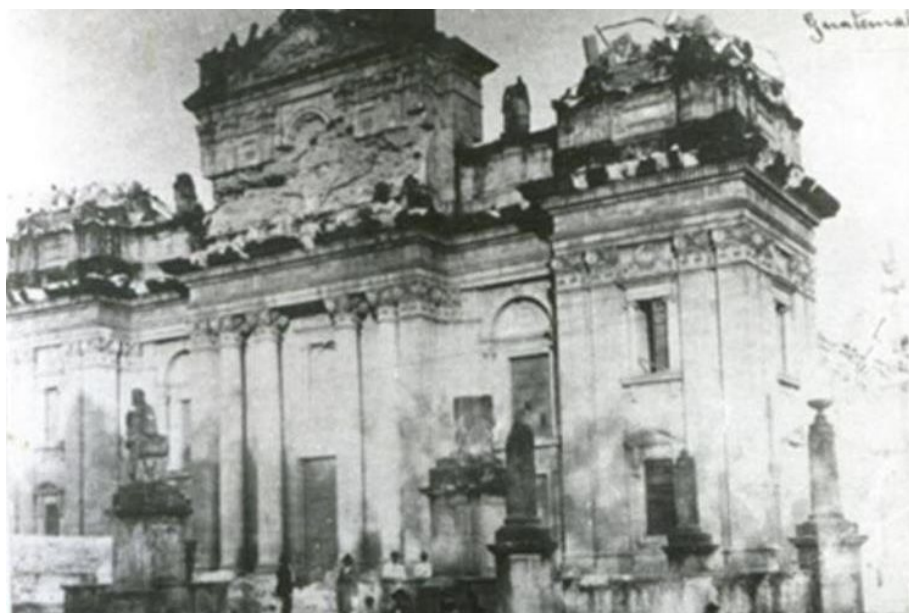
Foto Prensa Libre: Marshall H. Saville, 3 de Enero de 2018
Consultado 18/mayo/18

FICHA DE REGISTRO Y CLASIFICACIÓN DEL GRADO DE DAÑO A EDIFICACIONES CAUSADO POR SISMOS PASADOS						
TIPO DE ESTRUCTURA	TERREMOTO / SITIO	GRADO DE DAÑO				
		1	2	3	4	5
Mampostería no reforzada	Diciembre 1917 y enero 1918 (no se encontraron datos)				X

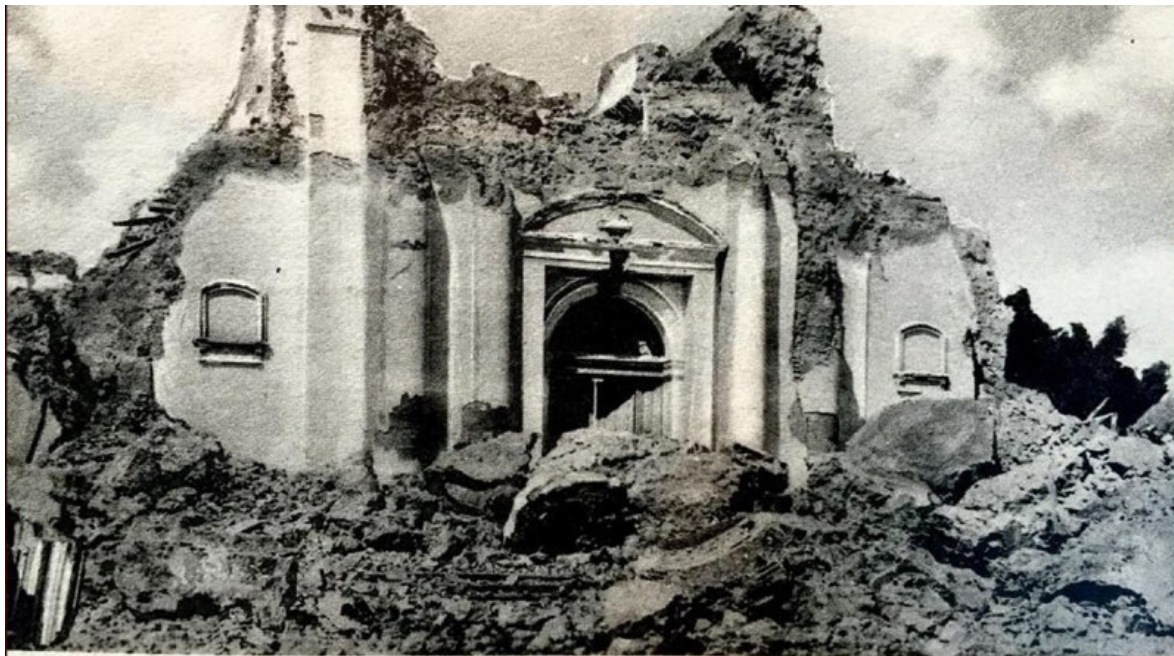
IGLESIA DE LA RECOLECCION. GUATEMALA.
Terremotos 25 y 29 Dic. 1917, 3 y 24 Enero 1918.

FICHA DE REGISTRO Y CLASIFICACIÓN DEL GRADO DE DAÑO A EDIFICACIONES CAUSADO POR SISMOS PASADOS						
TIPO DE ESTRUCTURA	TERREMOTO / SITIO	GRADO DE DAÑO				
		1	2	3	4	5
Mampostería no reforzada	Diciembre 1917 y enero 1918 (no se encontraron datos)					X

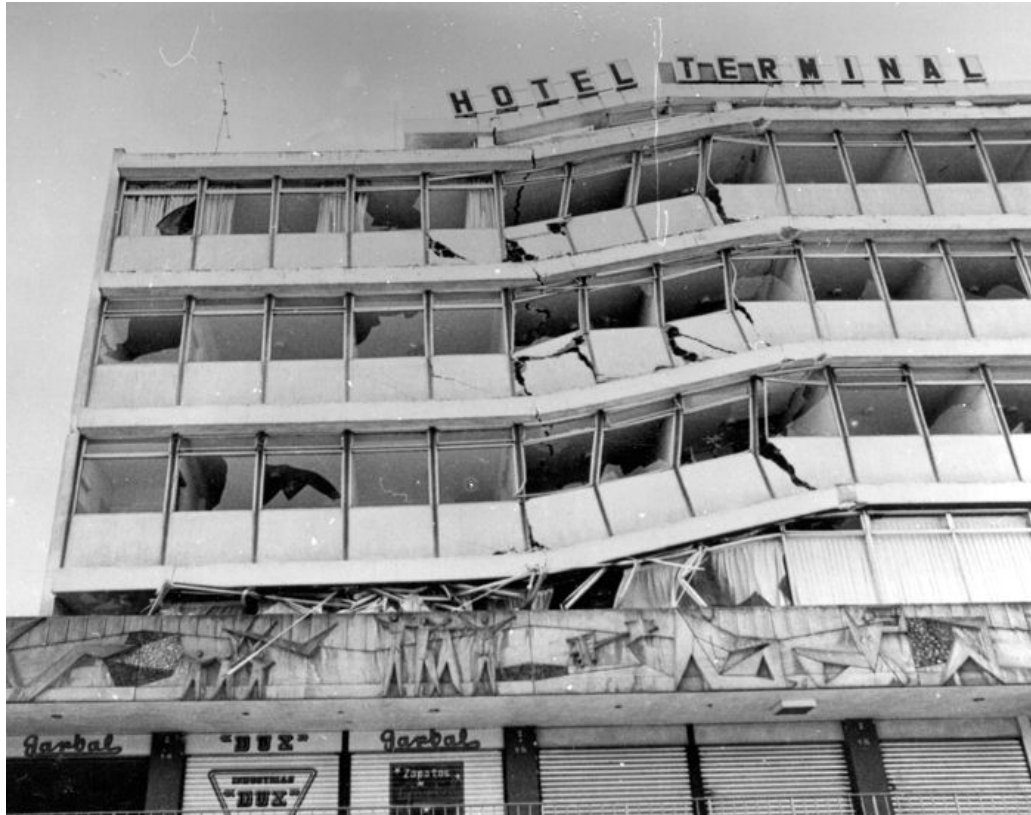
FICHA DE REGISTRO Y CLASIFICACIÓN DEL GRADO DE DAÑO A EDIFICACIONES CAUSADO POR SISMOS PASADOS						
TIPO DE ESTRUCTURA	TERREMOTO / SITIO	GRADO DE DAÑO				
		1	2	3	4	5
Hormigón armado	4/2/1976 M 7.4, 15.324 N, -89.138 W, profundidad 10 km (Global Earthquake Model _ GEM 2017)					X

Comentario: Colapso de un segmento del edificio en el segundo piso. Se observa daño estructural muy severo de grado 5.

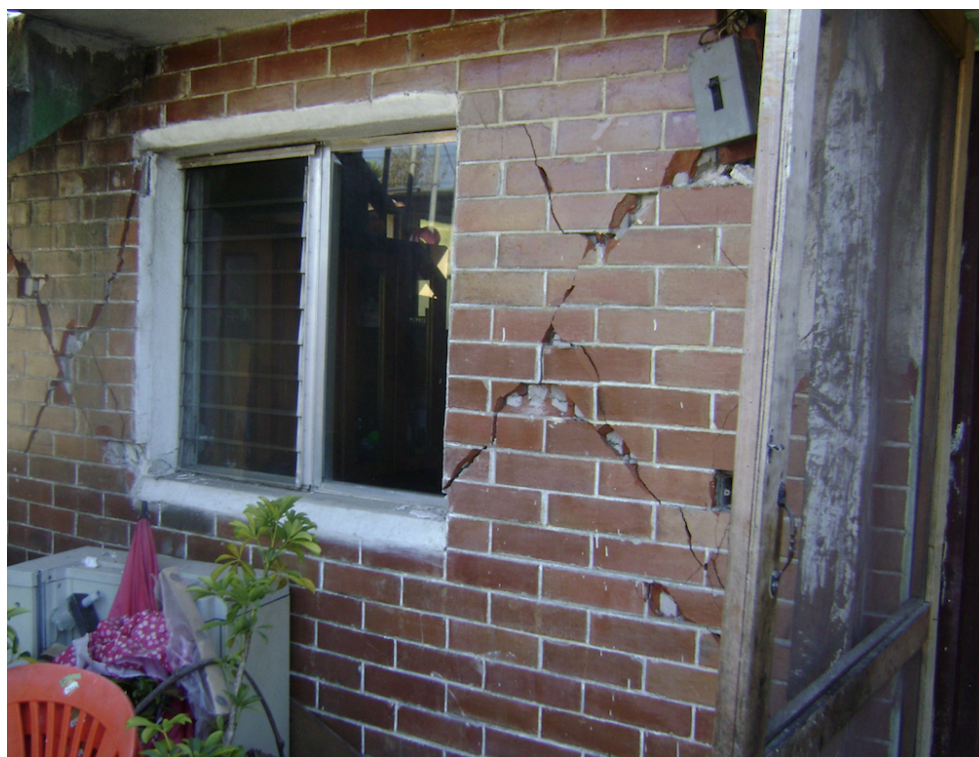
Fuente: Zona 4, San Marcos. SEGEPLAN 2012.

FICHA DE REGISTRO Y CLASIFICACIÓN DEL GRADO DE DAÑO A EDIFICACIONES CAUSADO POR SISMOS PASADOS						
TIPO DE ESTRUCTURA	TERREMOTO / SITIO	GRADO DE DAÑO				
		1	2	3	4	5
Mampostería de ladrillo no reforzado	22/11/2012 M 7.4, OFFSHORE GUATEMALA, 14.05800 N, 92.31200 W, profundidad 33.2 km (INSIVUMEH 2014)			X

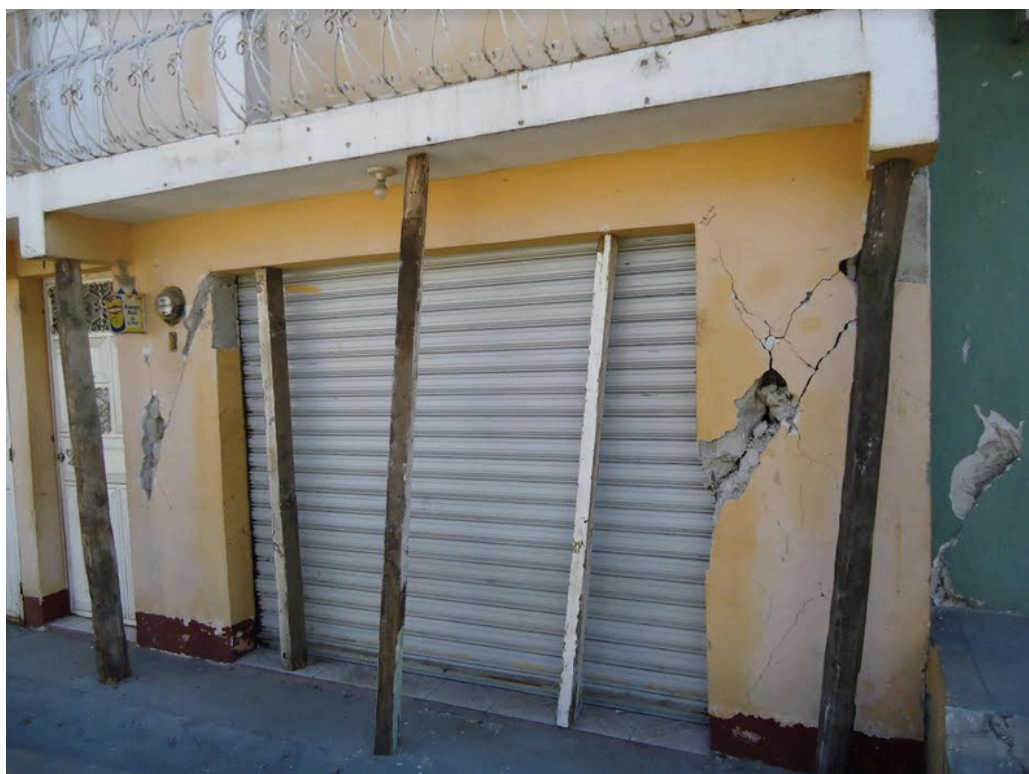
Fuente: Zona 3, San Marcos. SEGEPLAN 2012.

FICHA DE REGISTRO Y CLASIFICACIÓN DEL GRADO DE DAÑO A EDIFICACIONES CAUSADO POR SISMOS PASADOS						
TIPO DE ESTRUCTURA	TERREMOTO / SITIO	GRADO DE DAÑO				
		1	2	3	4	5
Mampostería reforzada	22/11/2012 M 7.4, OFFSHORE GUATEMALA, 14.05800 N, 92.31200 W, profundidad 33.2 km (INSIVUMEH 2014)			X

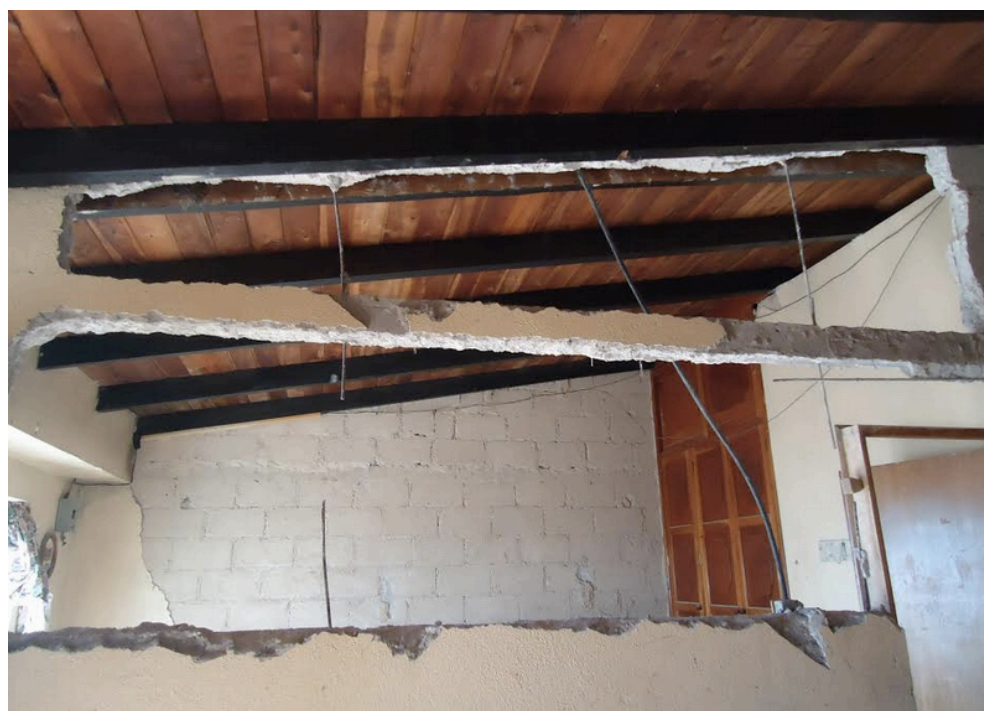
Fuente: Zona 3, San Marcos. SEGEPLAN 2012.

FICHA DE REGISTRO Y CLASIFICACIÓN DEL GRADO DE DAÑO A EDIFICACIONES CAUSADO POR SISMOS PASADOS						
TIPO DE ESTRUCTURA	TERREMOTO / SITIO	GRADO DE DAÑO				
		1	2	3	4	5
Mampostería reforzada	22/11/2012 M 7.4, OFFSHORE GUATEMALA, 14.05800 N, 92.31200 W, profundidad 33.2 km (INSIVUMEH 2014)		X

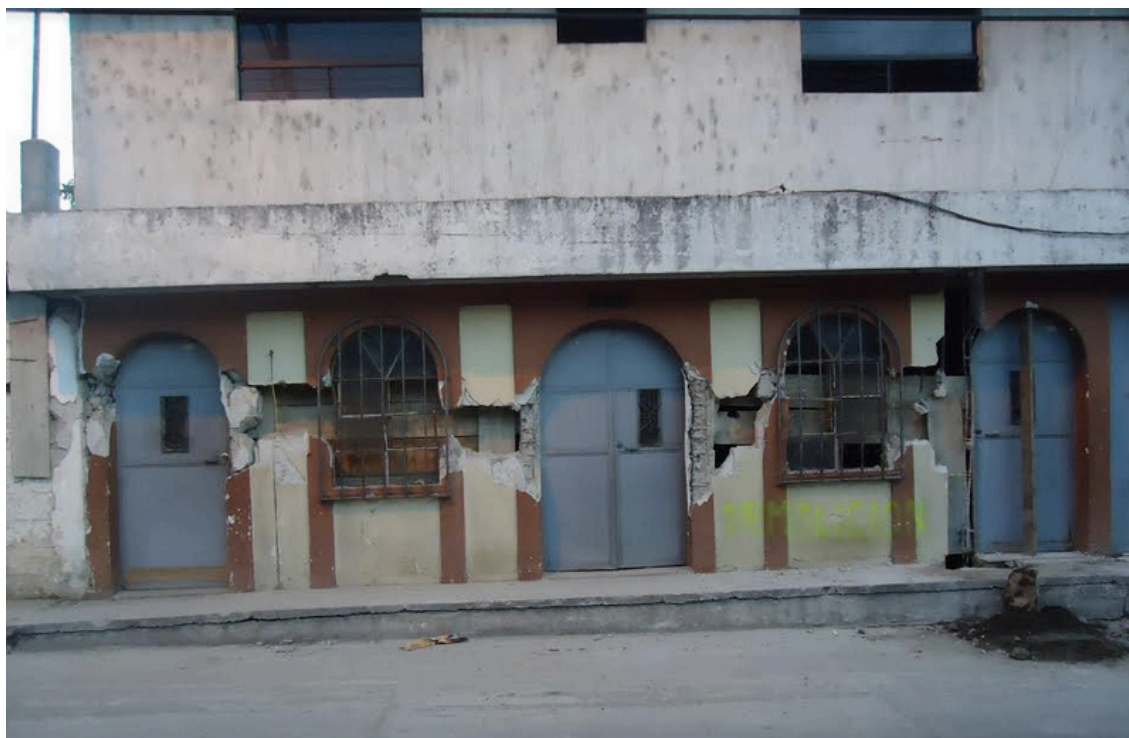
Fuente: Zona 3, San Marcos. SEGEPLAN 2012.

FICHA DE REGISTRO Y CLASIFICACIÓN DEL GRADO DE DAÑO A EDIFICACIONES CAUSADO POR SISMOS PASADOS						
TIPO DE ESTRUCTURA	TERREMOTO / SITIO	GRADO DE DAÑO				
		1	2	3	4	5
Mampostería reforzada	22/11/2012 M 7.4, OFFSHORE GUATEMALA, 14.05800 N, 92.31200 W, profundidad 33.2 km (INSIVUMEH 2014)				X

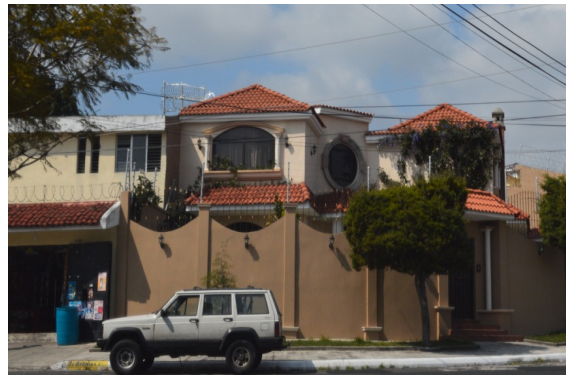
GRADO DE POSIBLE DAÑO	
1	
2	X
3	
4	
5

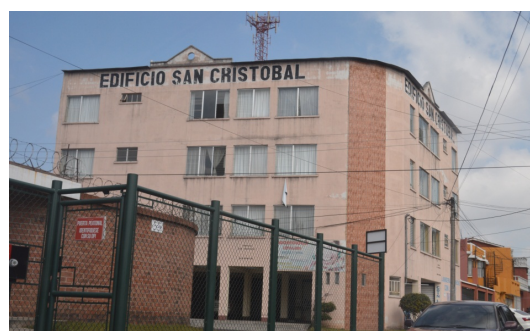
GRADO DE POSIBLE DAÑO	
1	
2	
3	
4	X
5

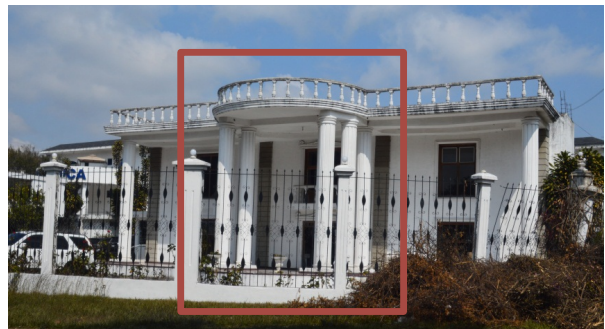
GRADO DE POSIBLE DAÑO	
1	
2	
3	X
4	
5

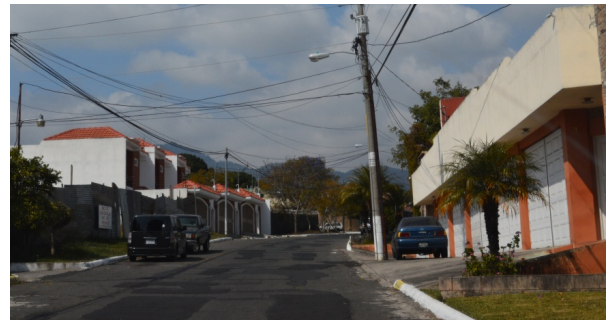
GRADO DE POSIBLE DAÑO	
1	
2	X
3	
4	
5

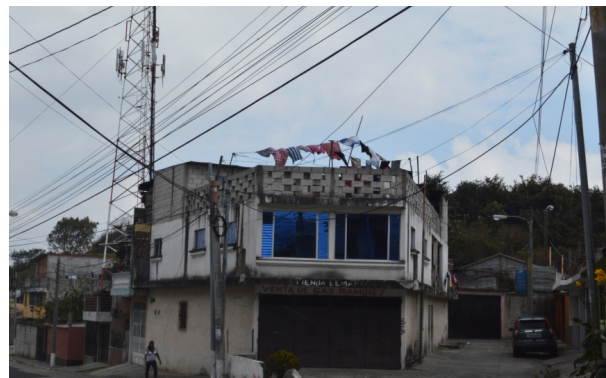
GRADO DE POSIBLE DAÑO	
1	
2	
3	
4	X
5

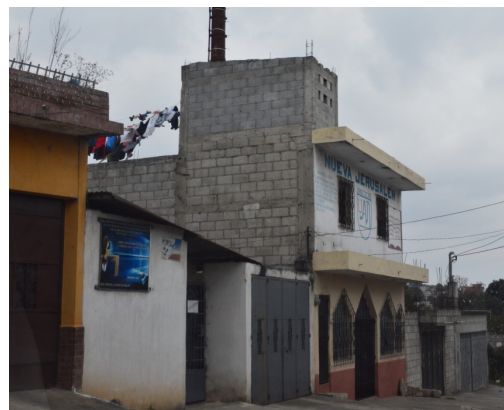
GRADO DE POSIBLE DAÑO	
1	
2	
3	
4	X
5

Comentario: es considerada grado 4 de posible daño principalmente porque se observan técnicas constructivas deficientes en el sistema estructural en pared lateral, entre otros factores anotados arriba. Otro factor externo es el rótulo publicitario que podría colapsar y afectar las viviendas del lugar.

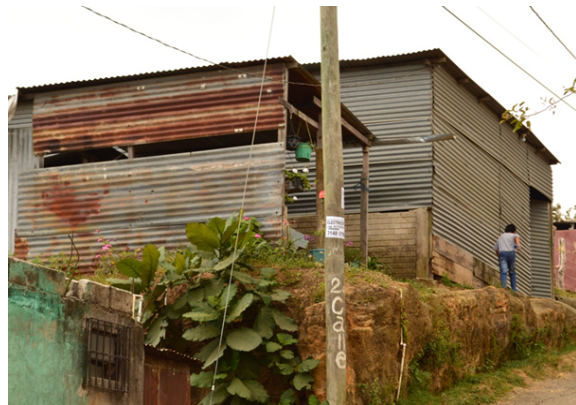
GRADO DE POSIBLE DAÑO	
1	
2	
3	
4	
5	X

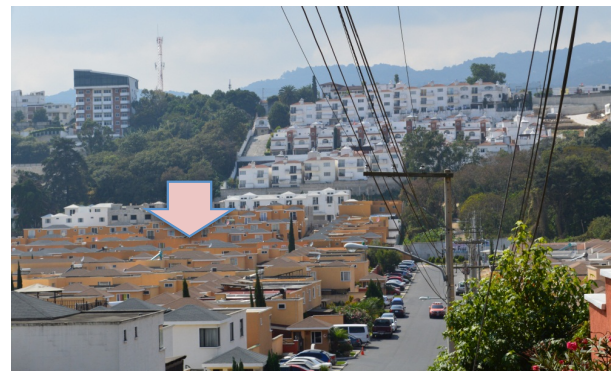
GRADO DE POSIBLE DAÑO	
1	
2	X
3	
4	
5

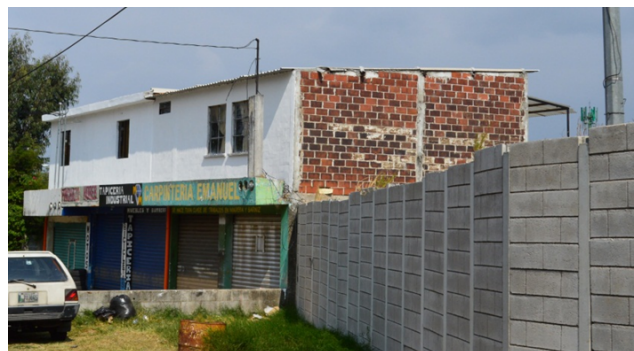
GRADO DE POSIBLE DAÑO	
1	
2	
3	
4	X
5

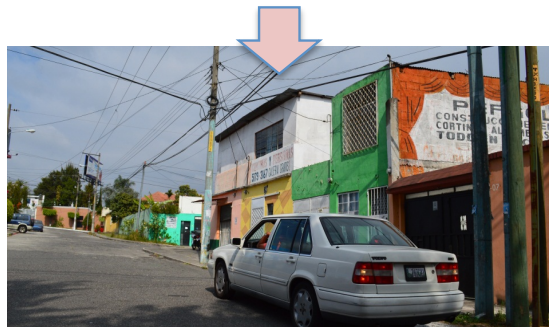
GRADO DE POSIBLE DAÑO	
1	
2	
3	
4	X
5
