ANÁLISIS Y DIAGNÓSTICO DEL ESTADO ACTUAL DEL PALACIO NACIONAL DE LA CULTURA 2017

Ciudad de Guatemala

Elaborado por :
EDUARDO ALFREDO OVANDO DORANTES

Guatemala, Enero de 2019

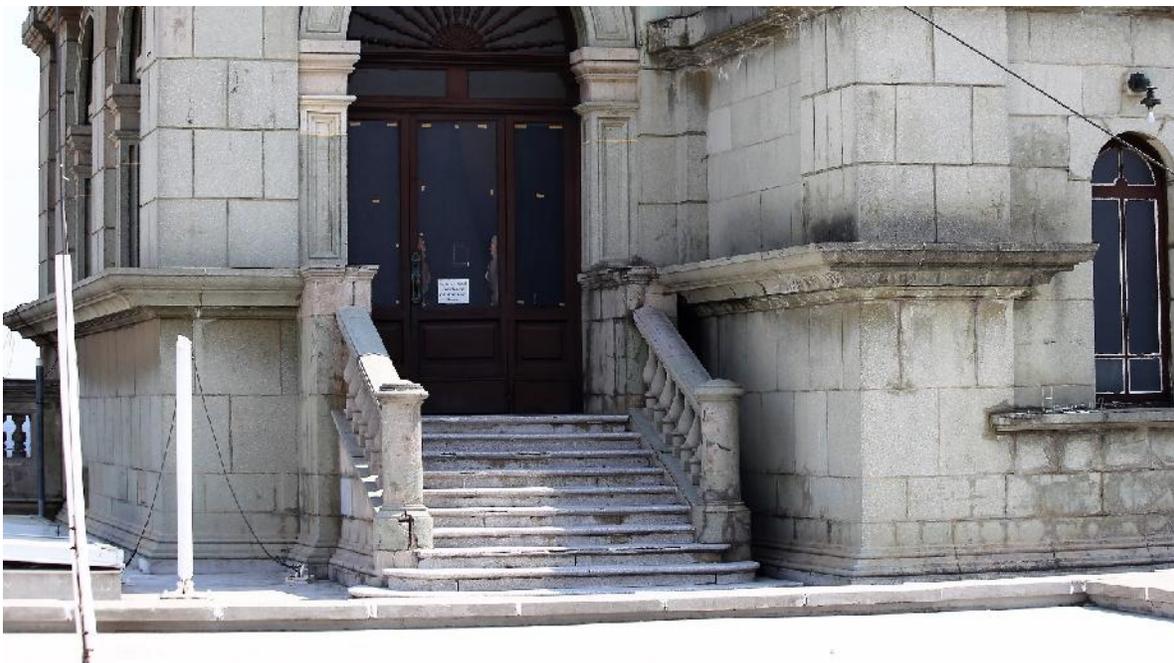
Evidencia de hongo en área de ménsulas a todo lo largo de la cornisa perimetral.

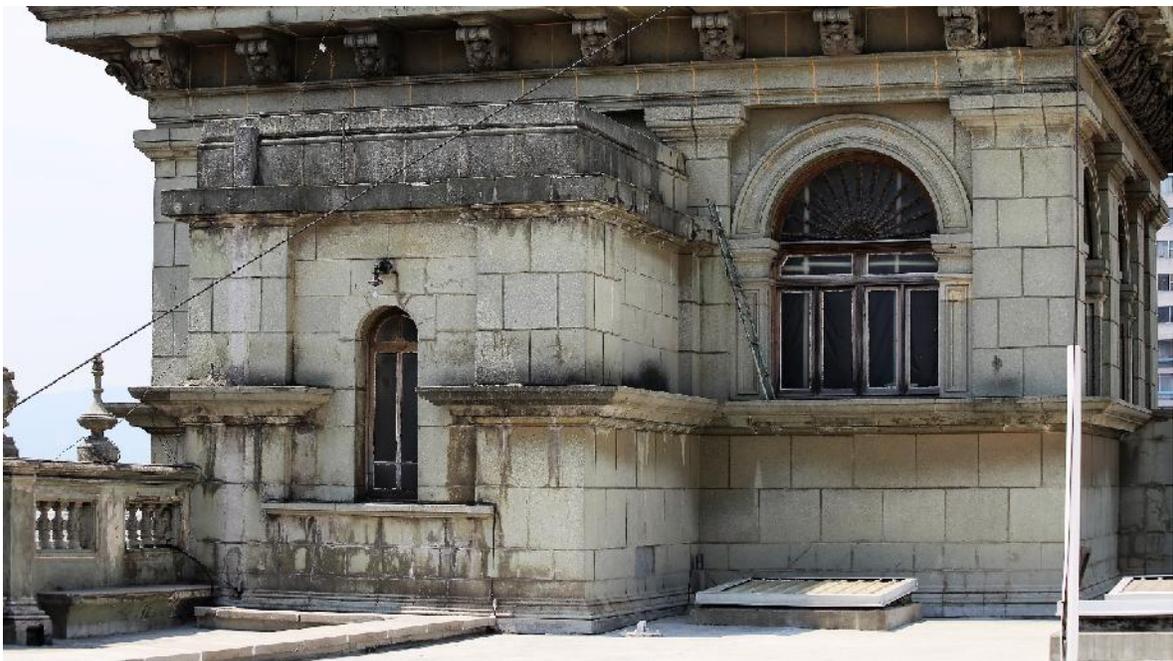
Las áreas más afectadas por hongos se manifiestan en la parte inferior de la cornisa.

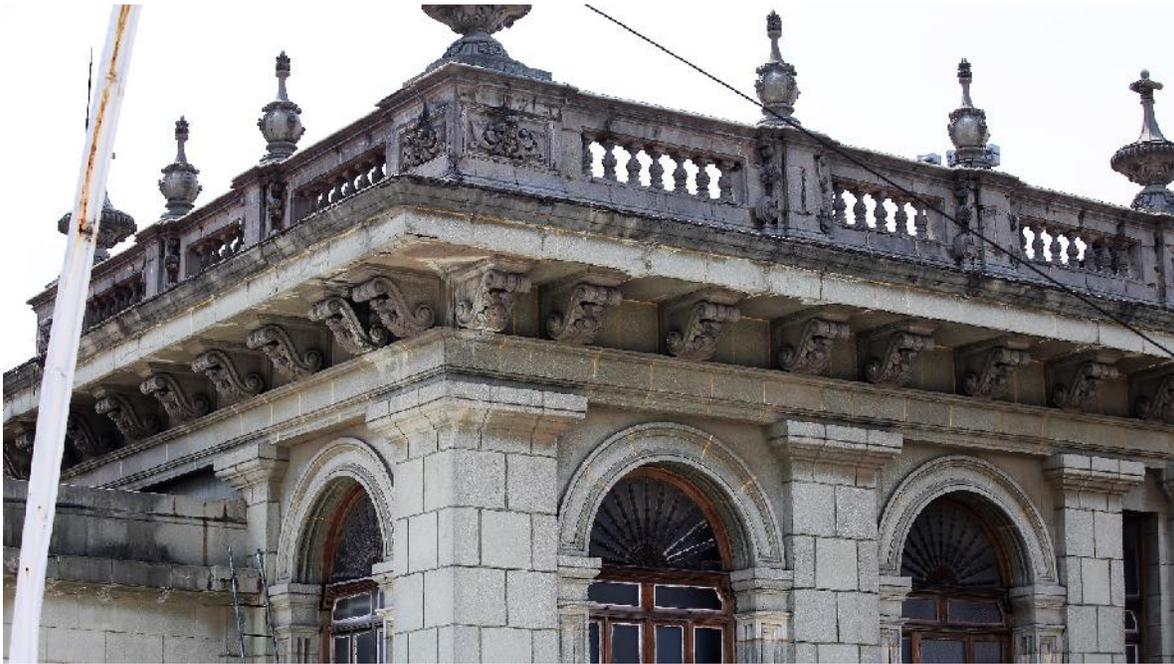
Existen grandes evidencias de infiltraciones de humedad manifestadas por manchas.

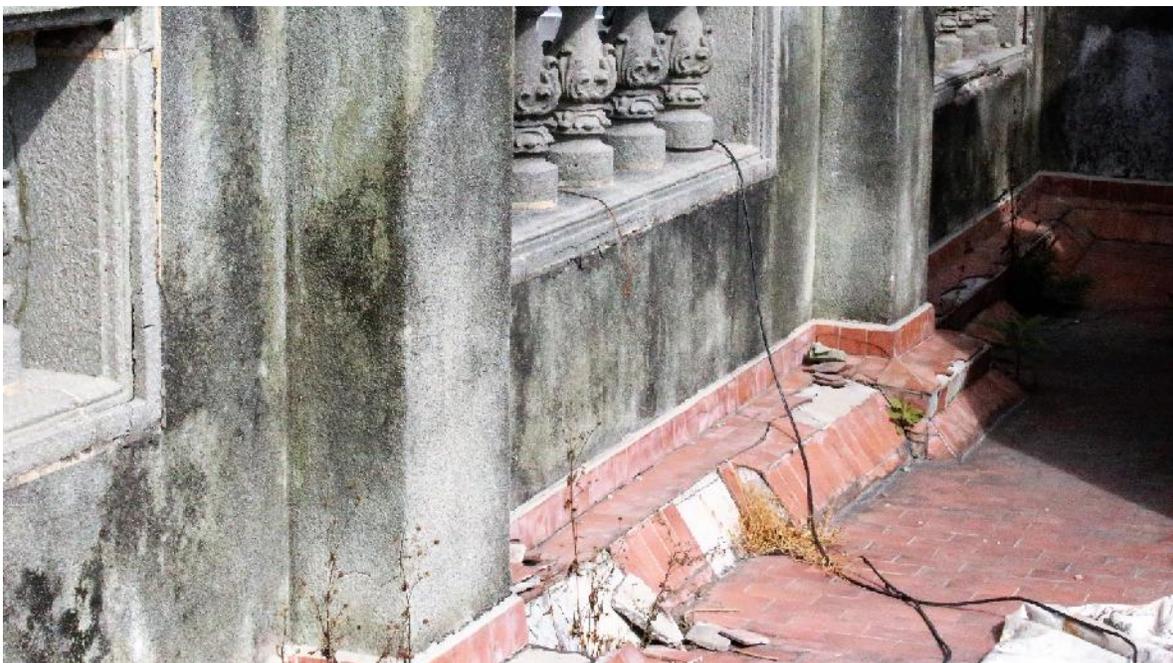
El repello manifiesta un alto grado de manchas de humedad.

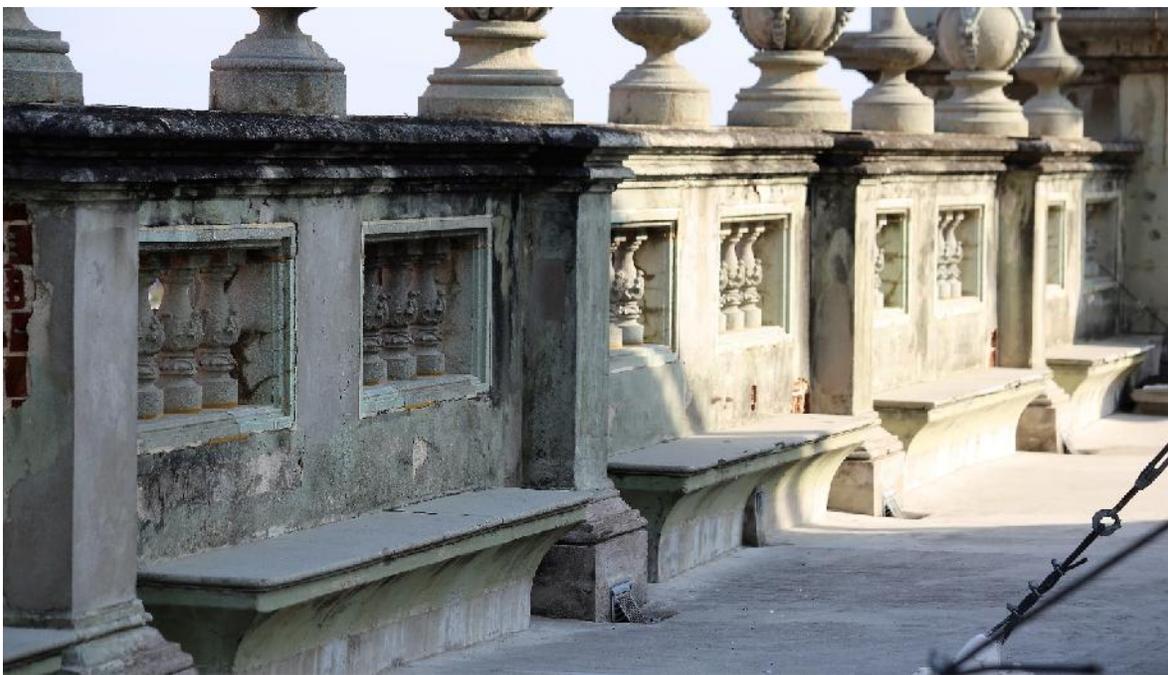
Grietas varias en repello de baranda en azotea de patio árabe.

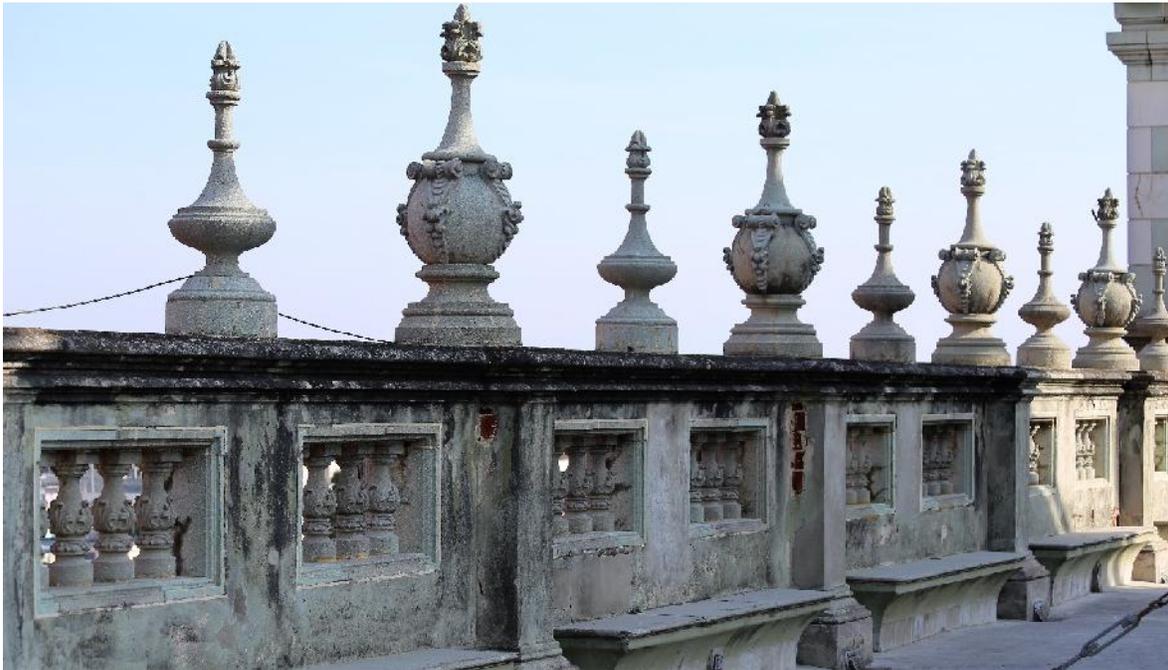
Craquelación en gajos de pináculo.

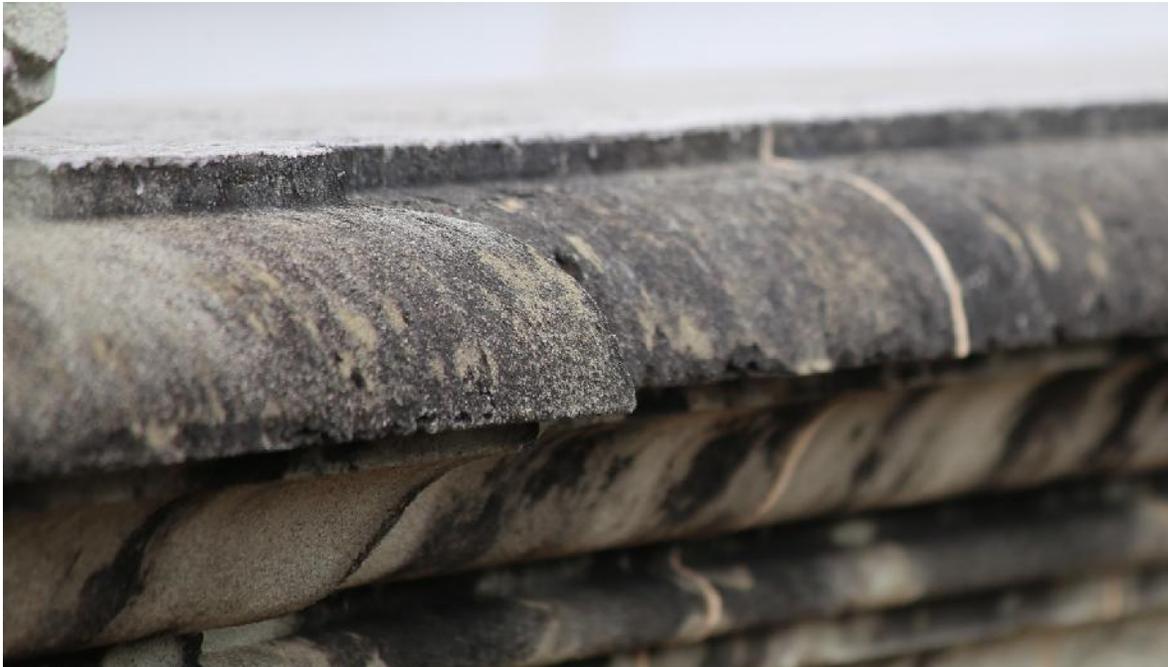
Evidencia de deterioro por intemperismo en toda la superficie del parapeto sobre sexta Av.

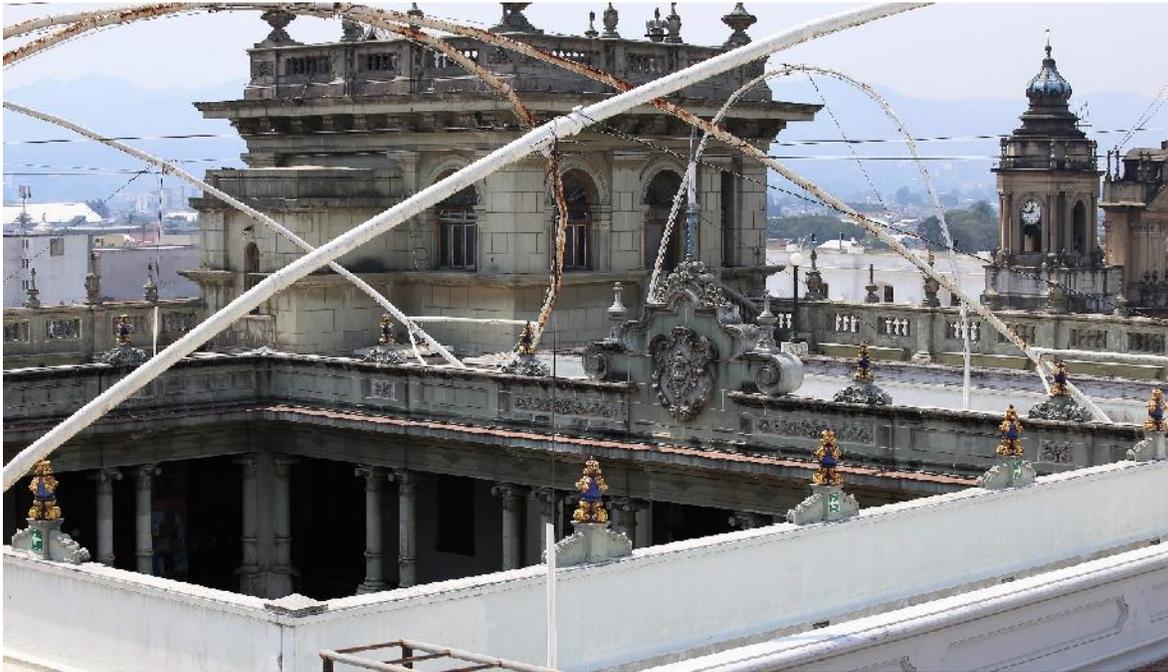
Evidencia de pequeñas grietas en pañuelos de losa.

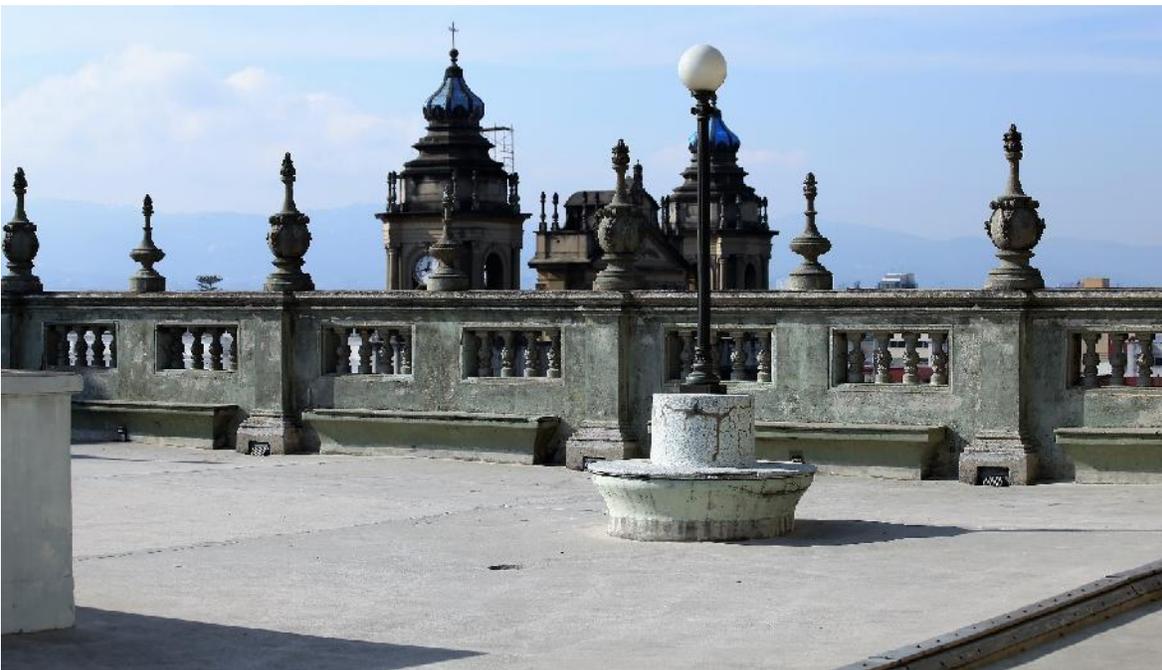
Infiltración de humedad y craquelacion en pináculo.

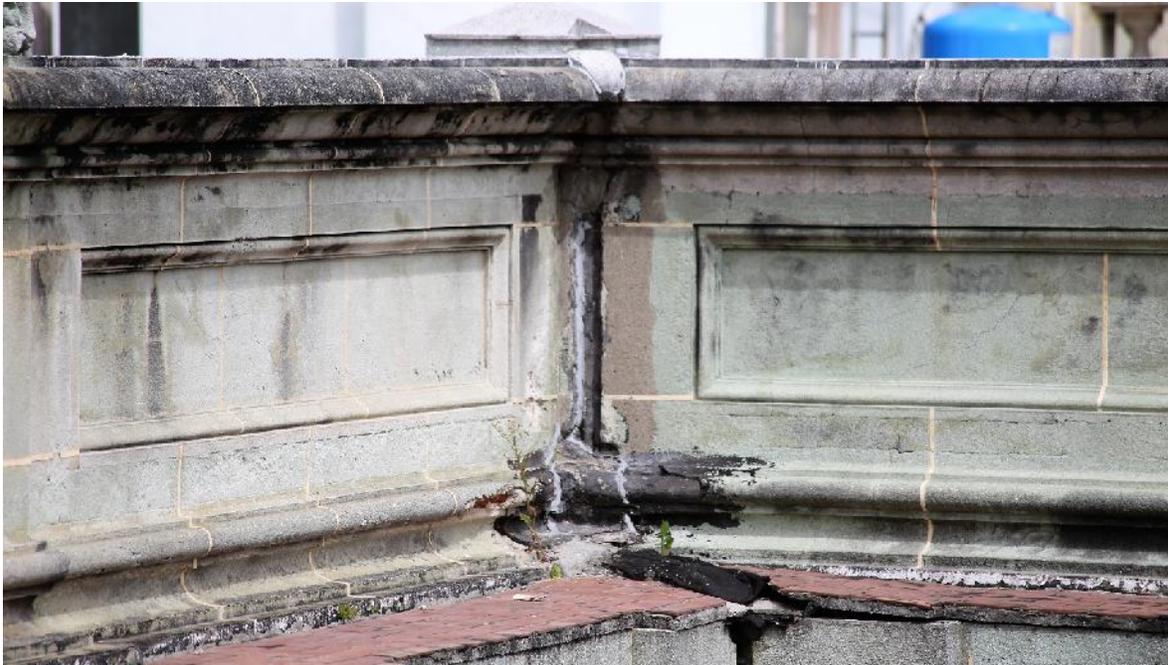
Parapeto en azotea de patio de la Cultura, evidencia de humedad por capilaridad.

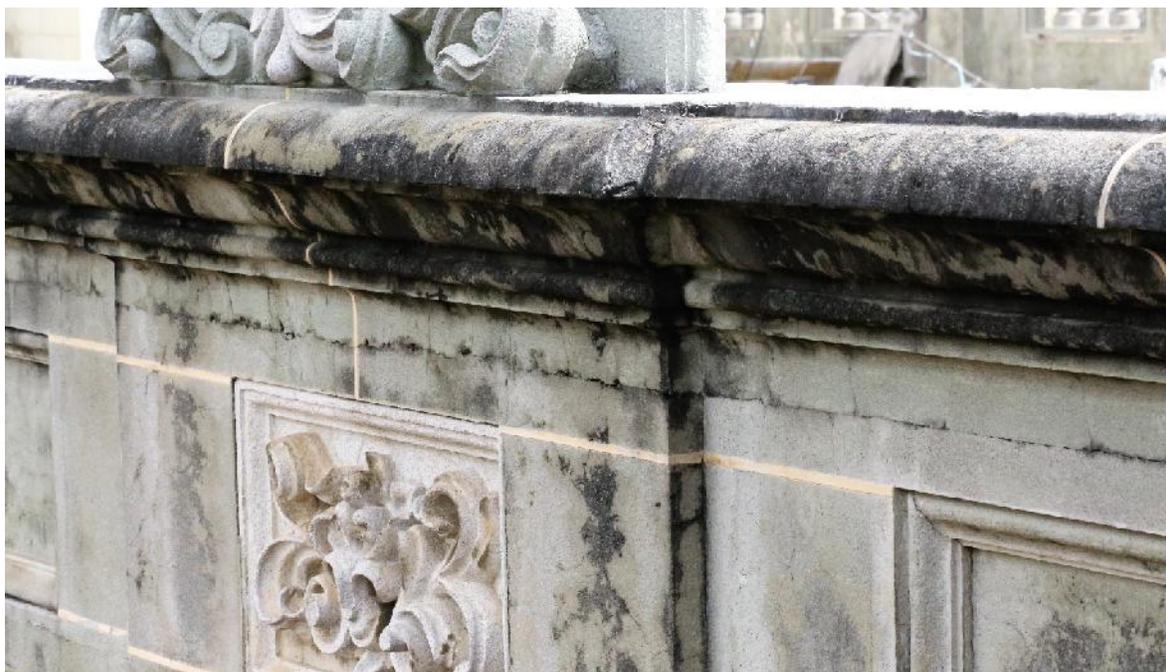
Grietas en repello sobre lienzos de parapeto.

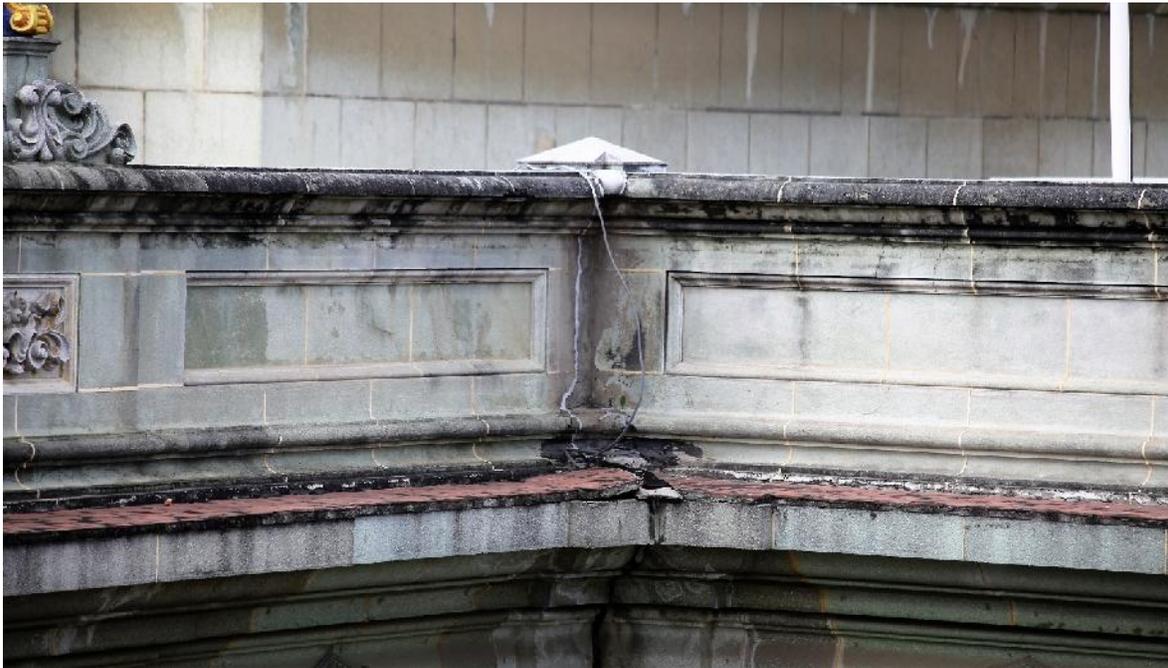
Soltura del baldosín en cornisa de azotea de patio de la Cultura.

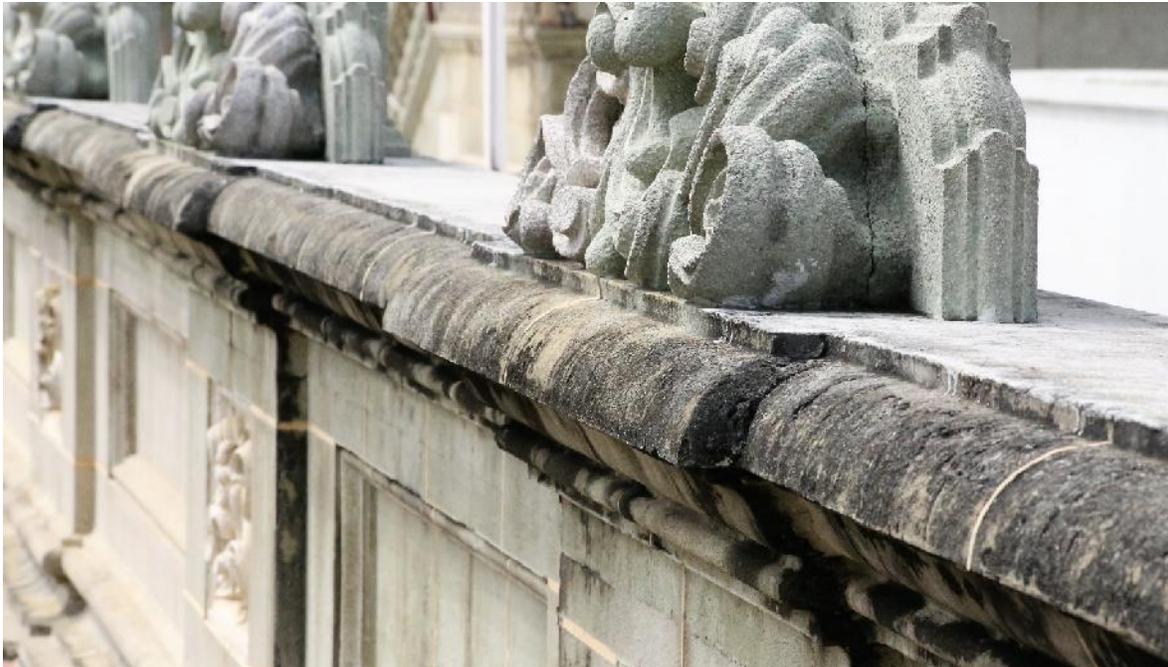
Infiltración en área de junta constructiva en esquina de azotea patio de la Cultura.

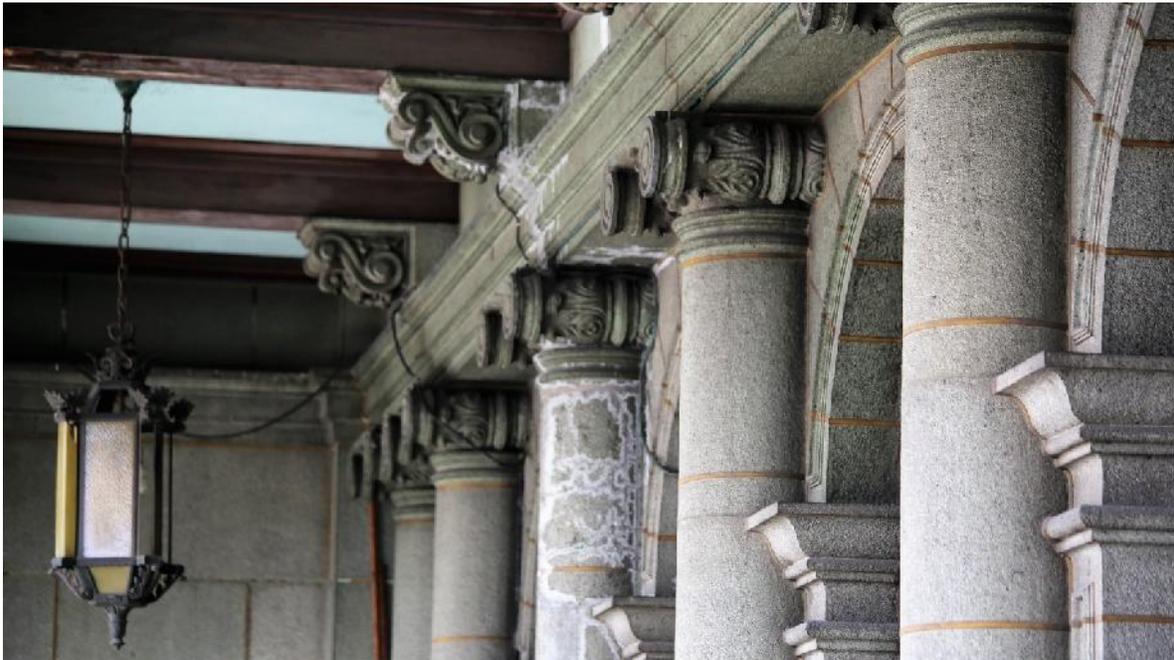
Desprendimiento de plafón en losa de golondrinera.

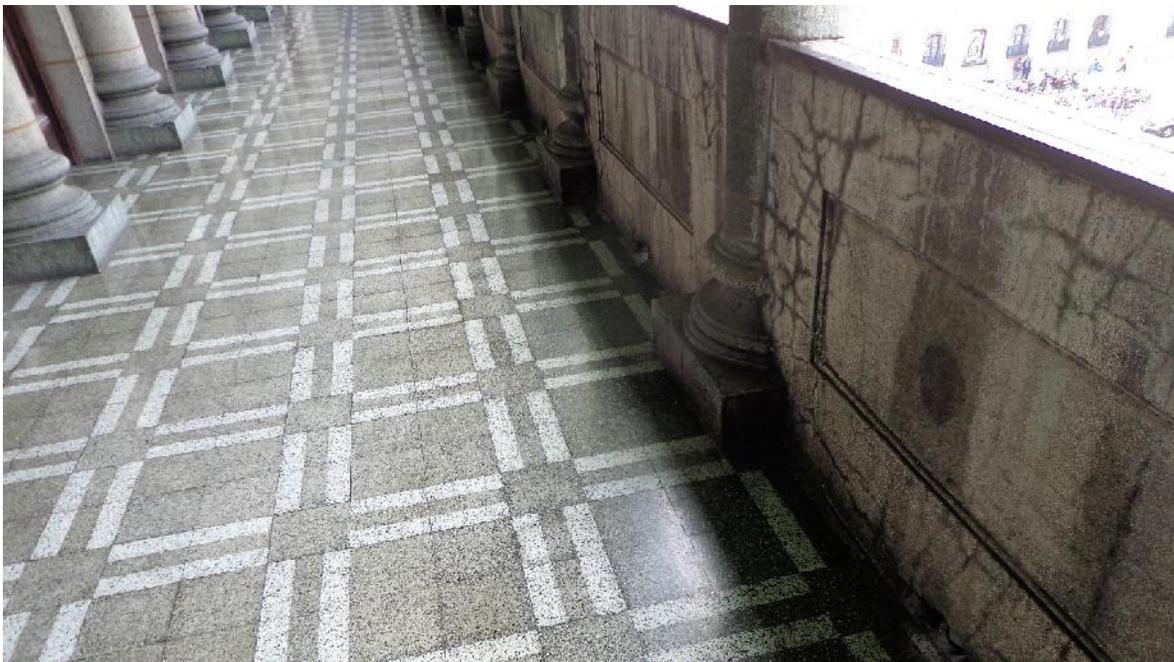
Evidencia de salitre en junta de construcción por infiltración de humedad columna adosada.

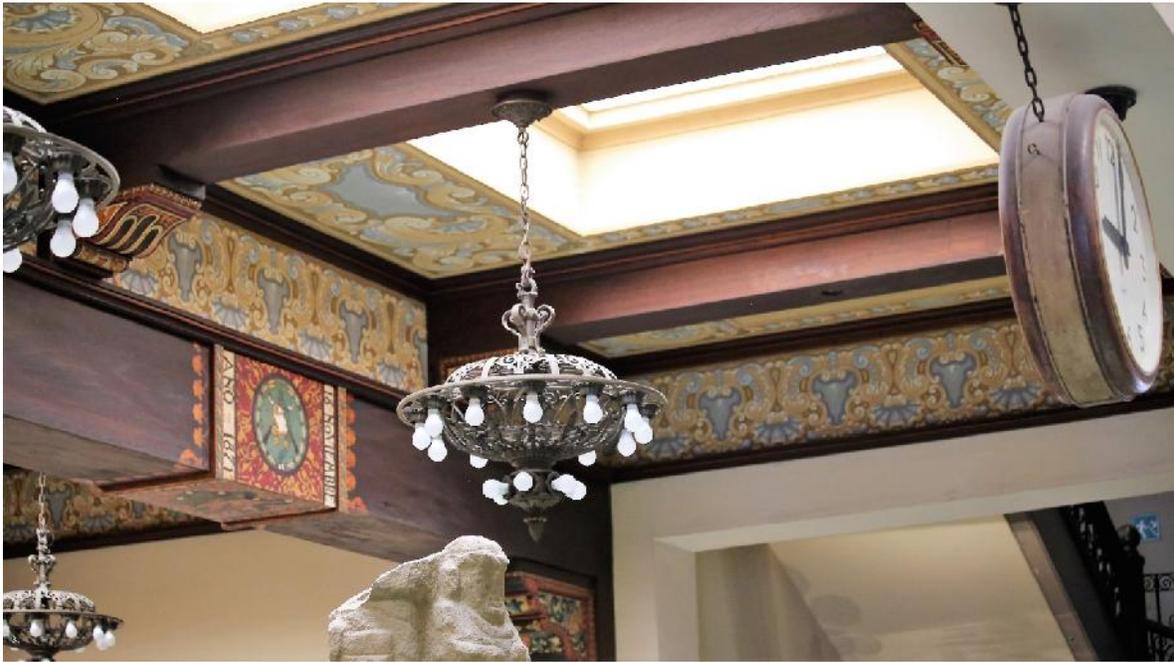
Desprendimiento por deterioro de pintura en detalles artísticos.

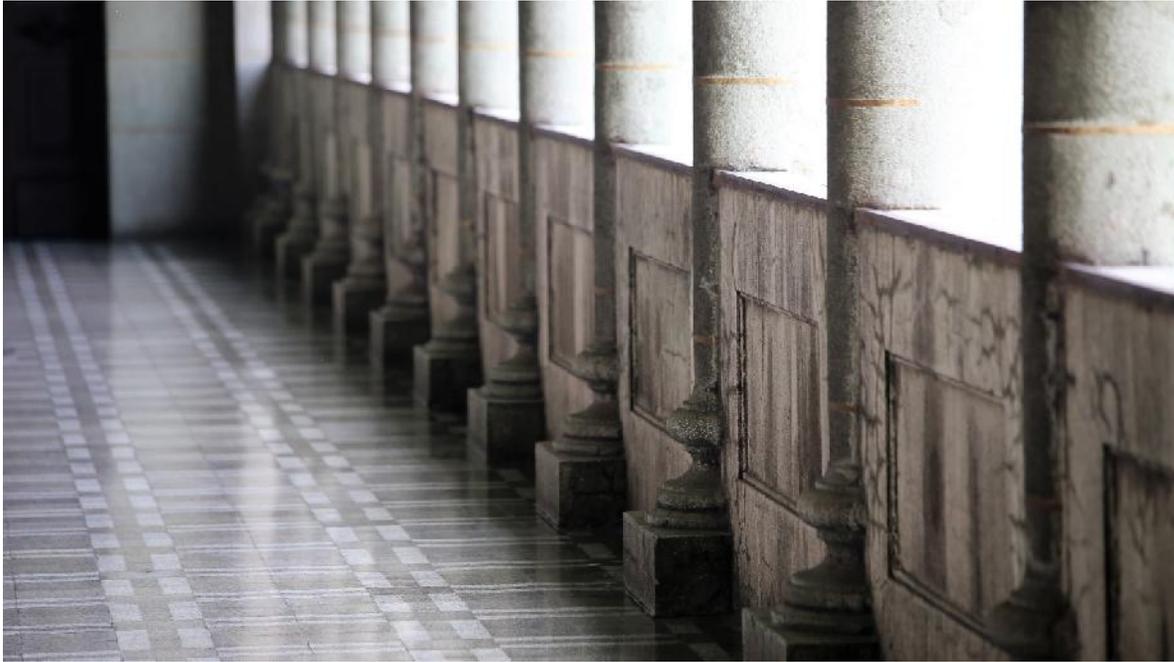
Grietas en baranda de golondrinera Sur del patio de la Cultura.

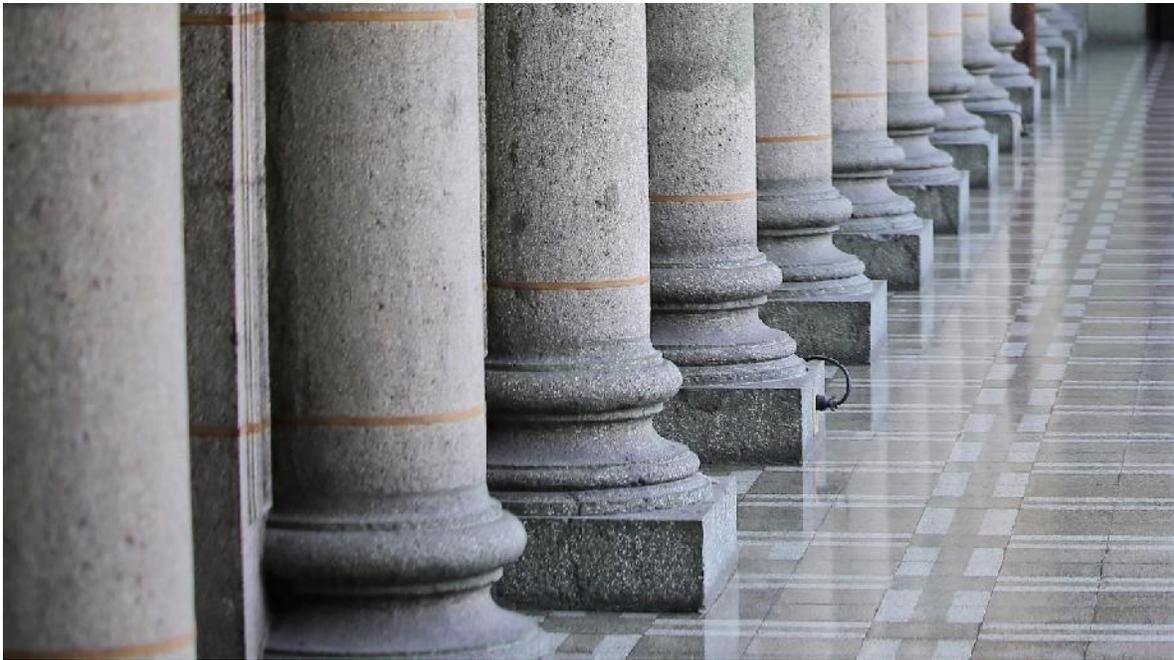
Manifestación de humedad y grietas en baranda.

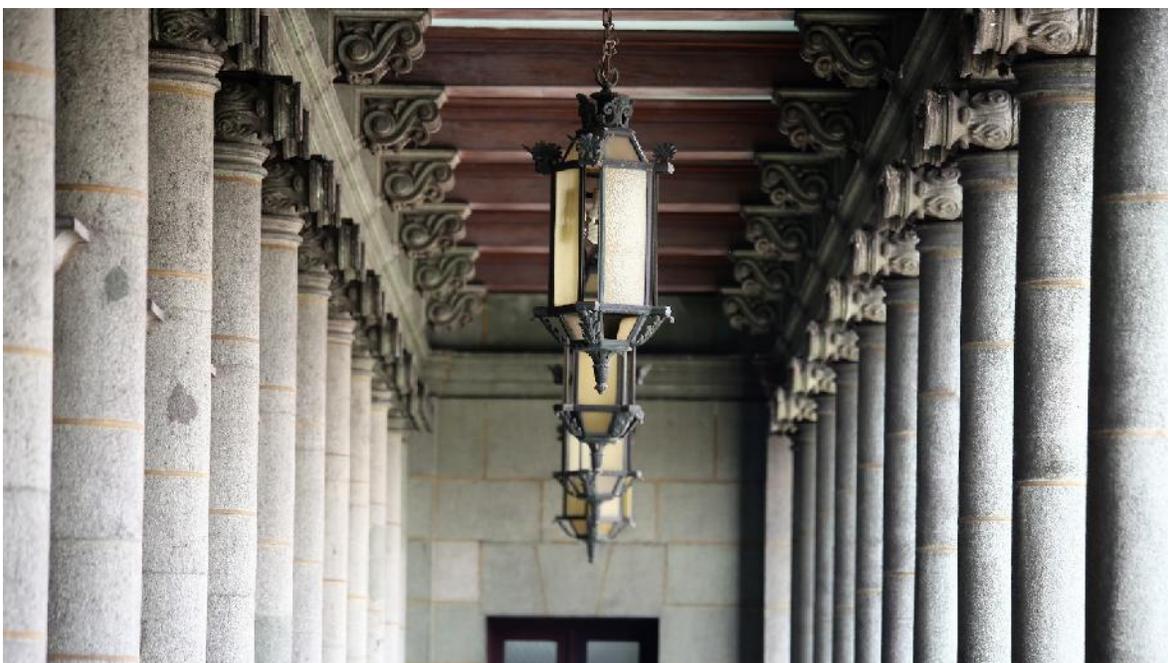
Desprendimiento de lámpara por corrosión en cadena y plafón.

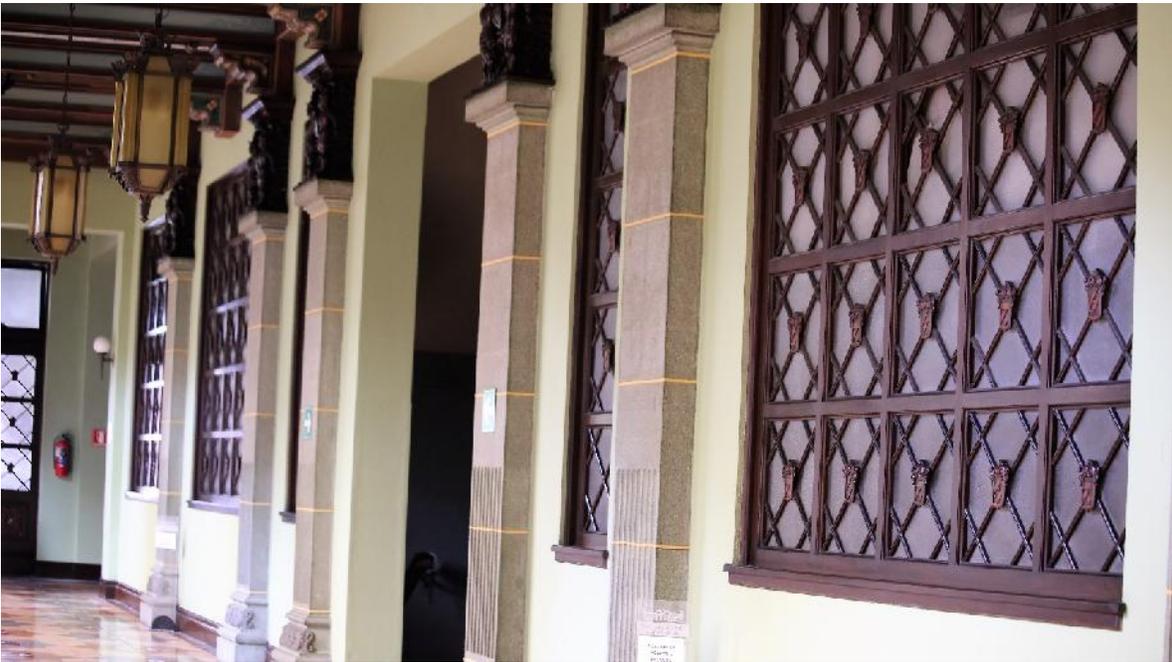
Ménsula en corredor Norte segundo nivel en patio de la Paz, deterioro de detalle en madera.

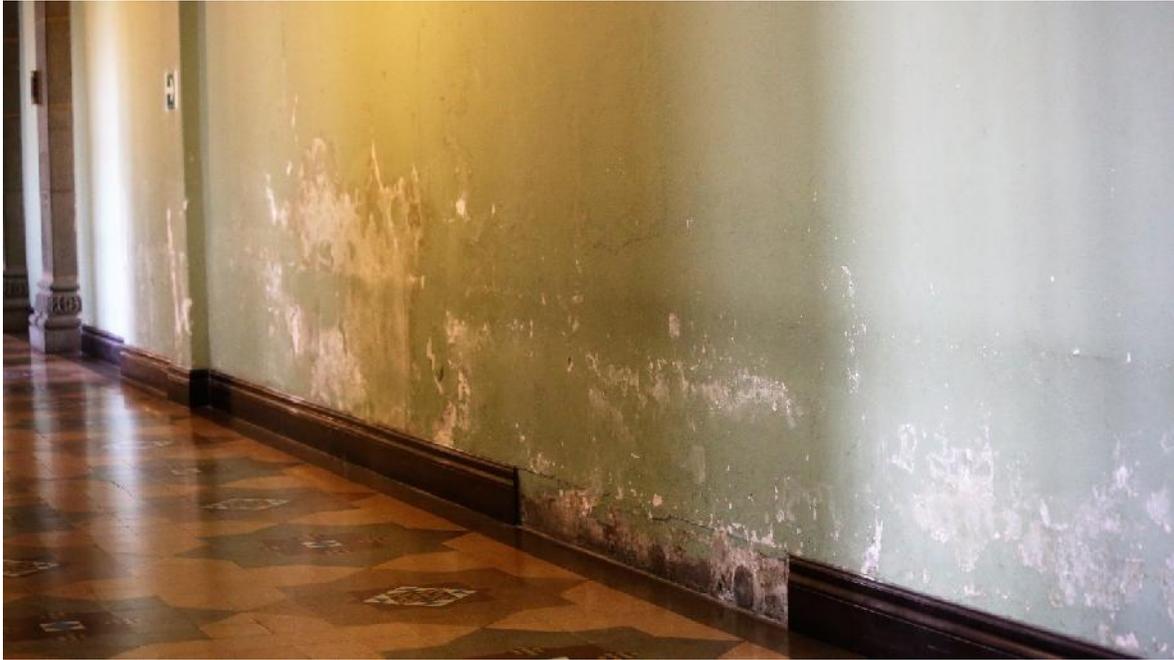
Corredor Norte del segundo nivel (pared de los servicios sanitarios) humedad en superficie.

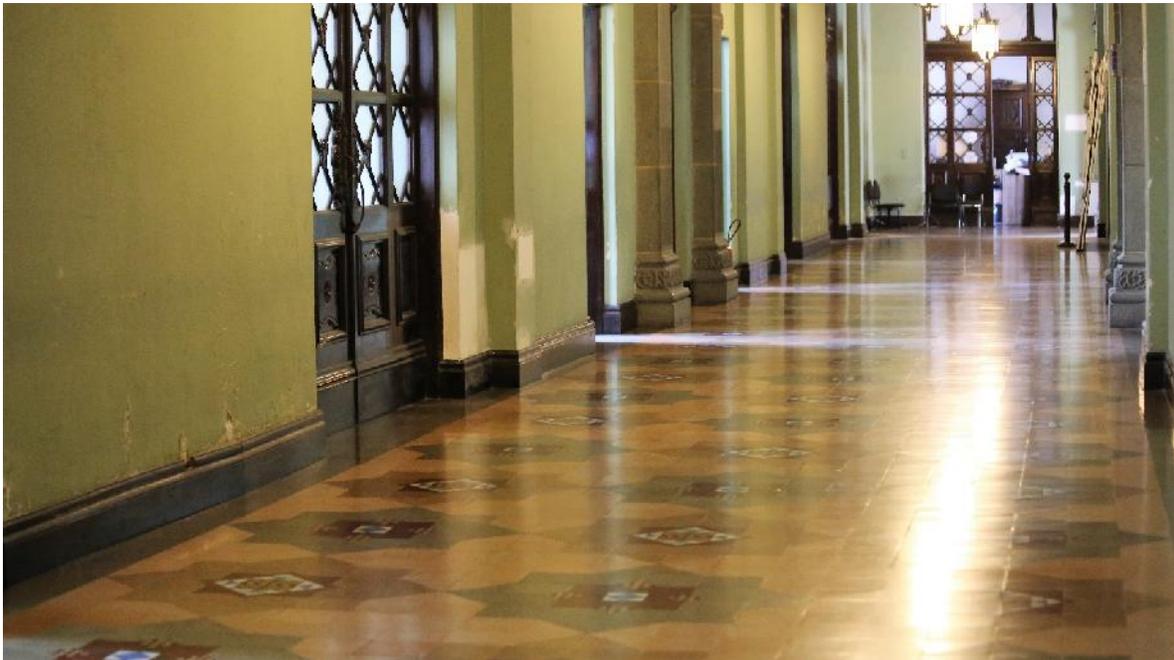
Corredor Norte muro de los servicios sanitarios, características de infiltración por tuberías.

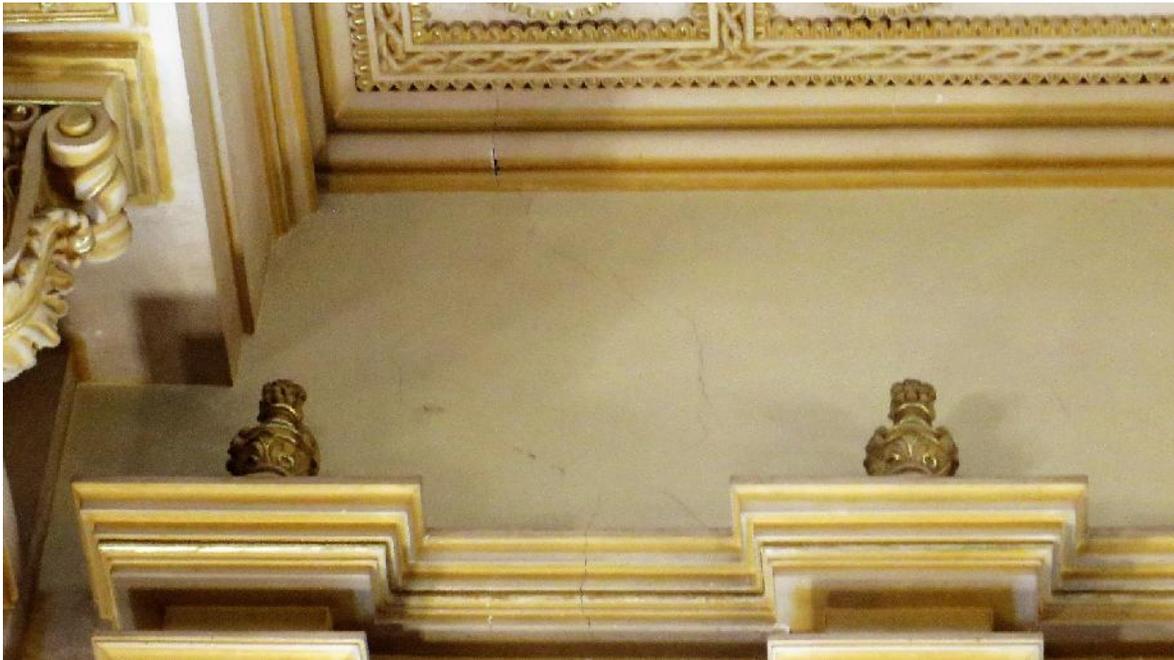
Manifestación de grietas en repello e inconsistencia en estructura principal.

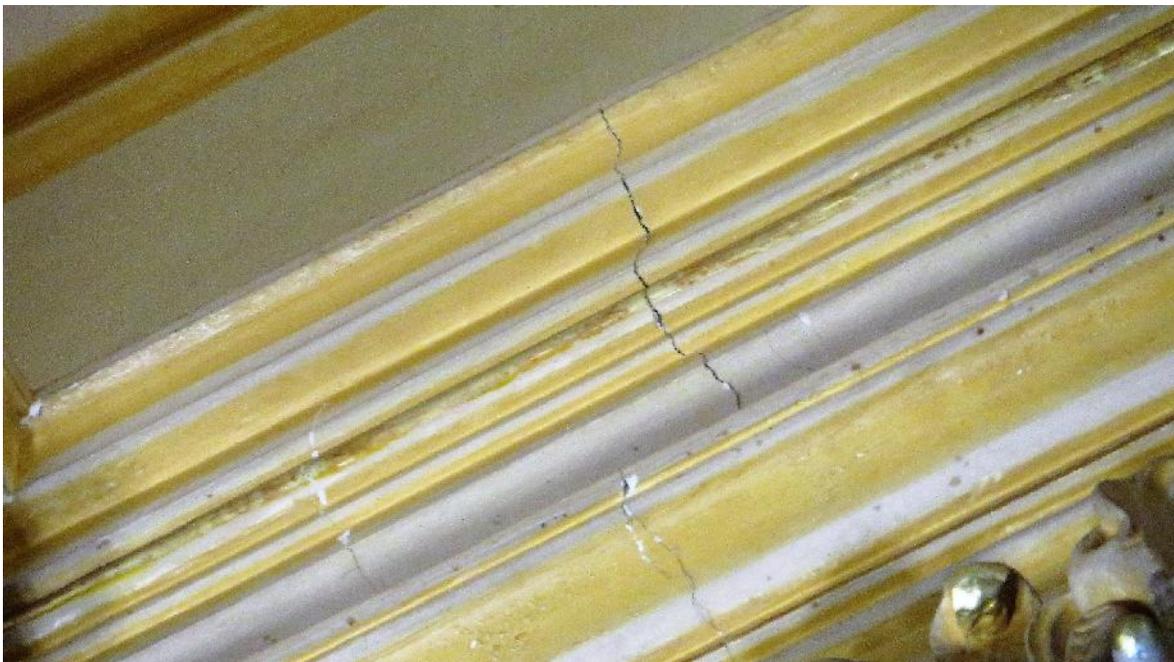
Manifestación en muro margen Este de grietas en repello.

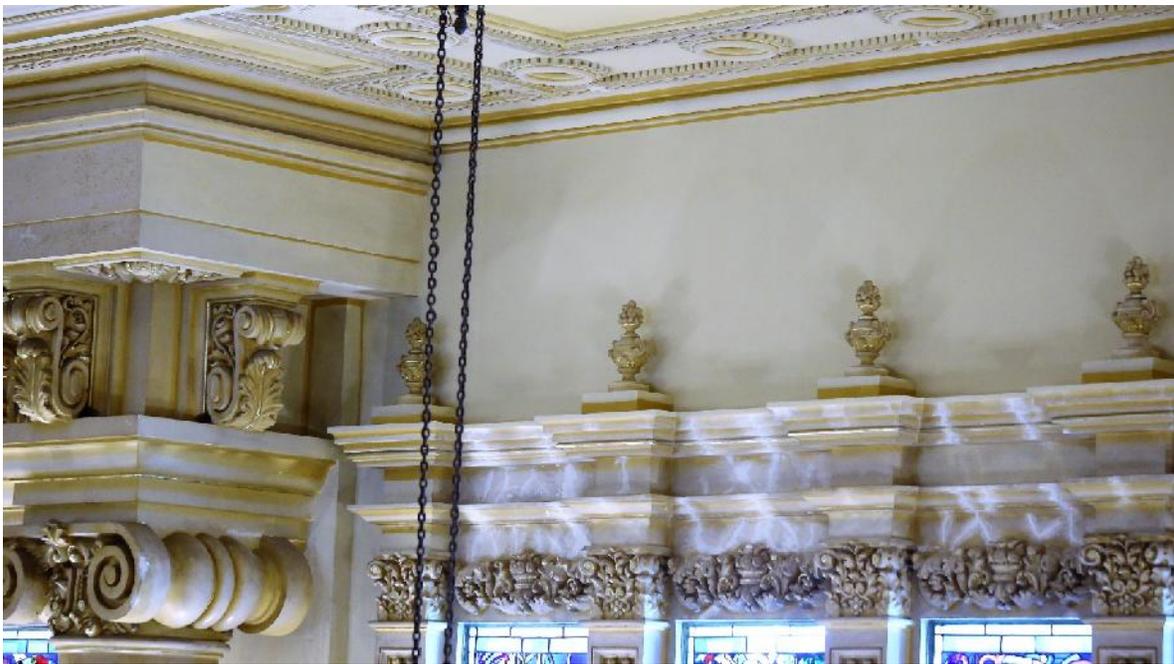
Resane en partes varias en repellos balcón de la orquesta.

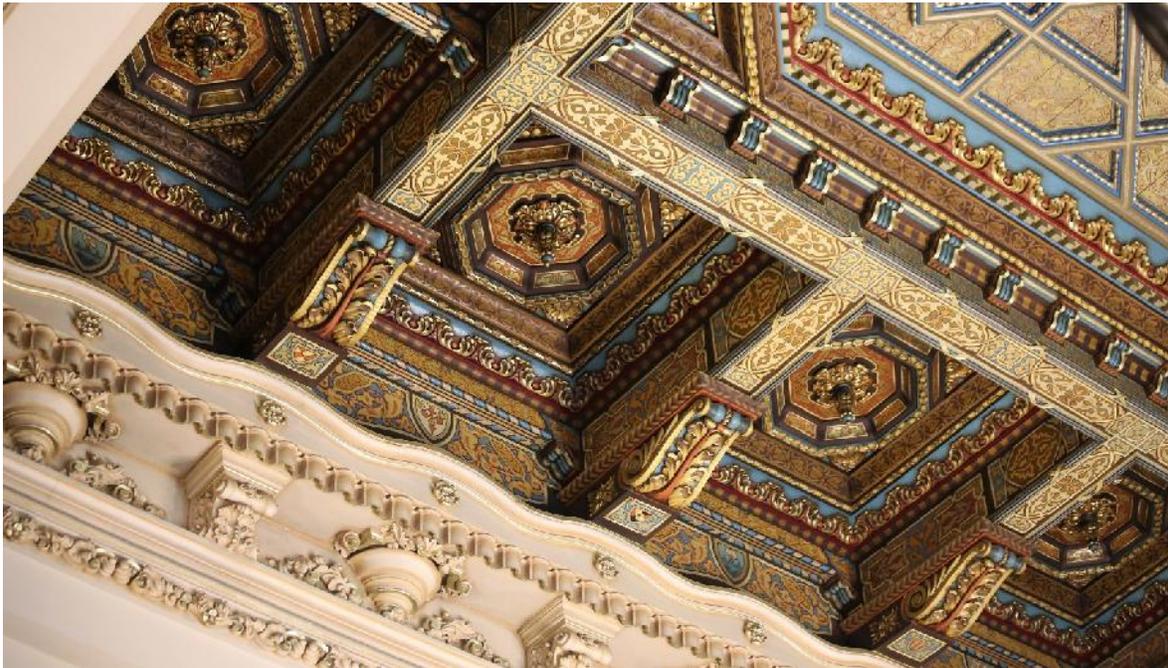
Balcón sobre la sexta calle del salón de banquetes. Evidencia de deterioro en los materiales.

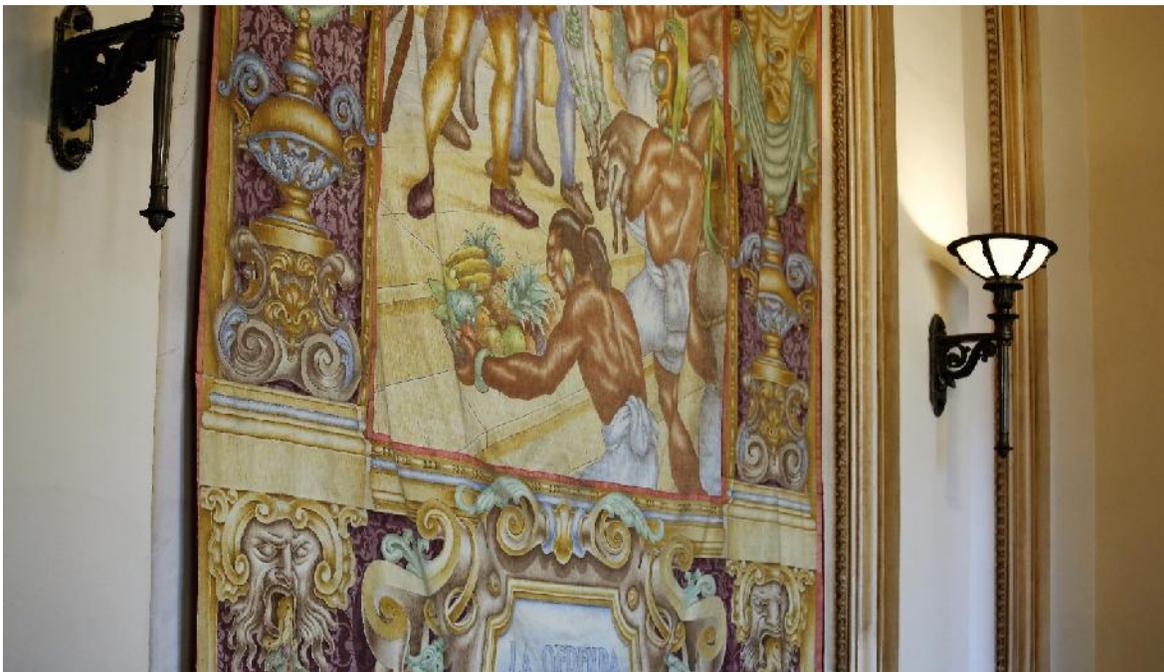
Desportilladura en acabado en estuco.

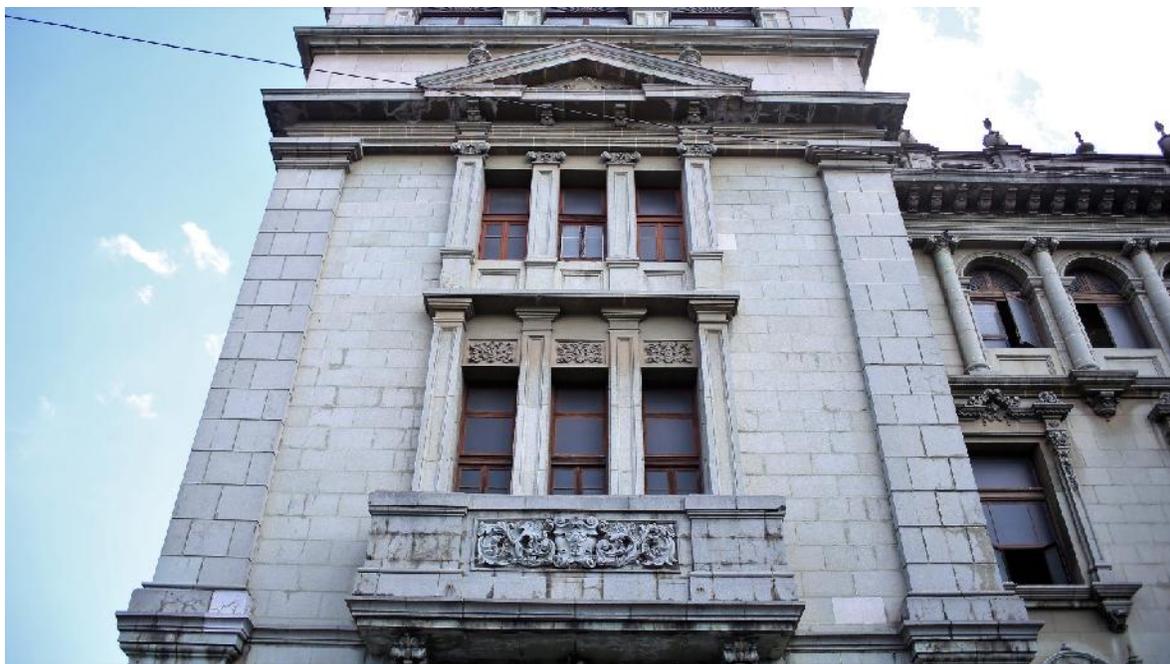
Manifestación de salitre por debajo de cornisa en tercer nivel.

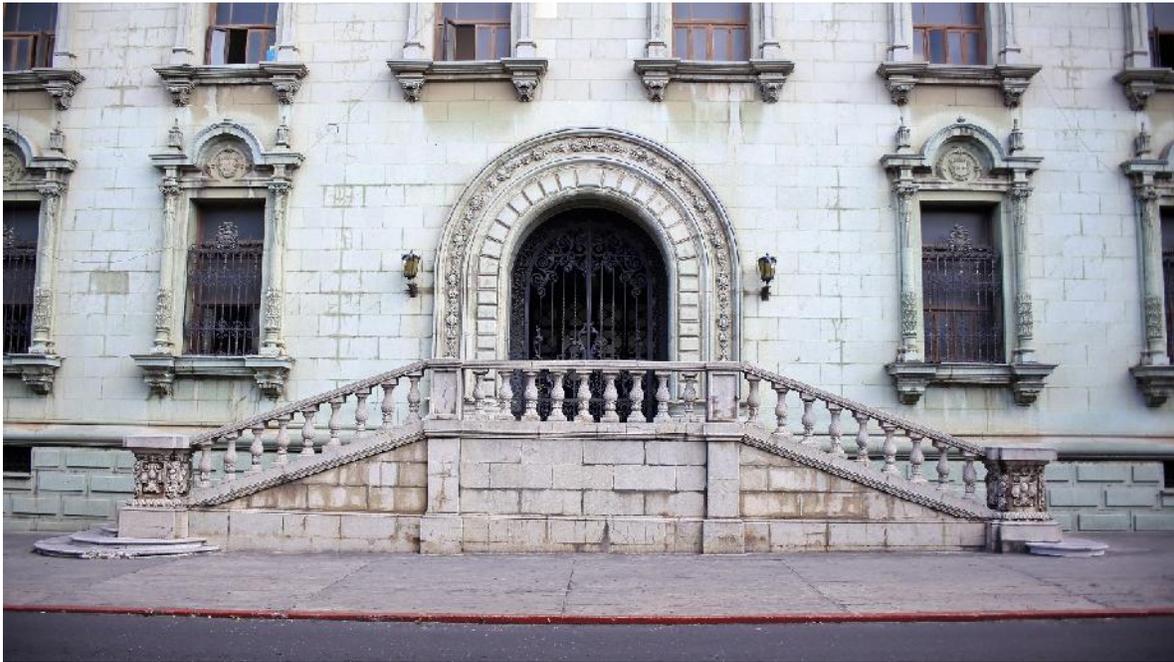
Decoloraciones varias y manifestaciones de grietas.
