ANÁLISIS Y DIAGNÓSTICO DEL ESTADO ACTUAL DEL PALACIO NACIONAL DE LA CULTURA 2017

Ciudad de Guatemala

Elaborado por :
EDUARDO ALFREDO OVANDO DORANTES

Guatemala, Enero de 2019

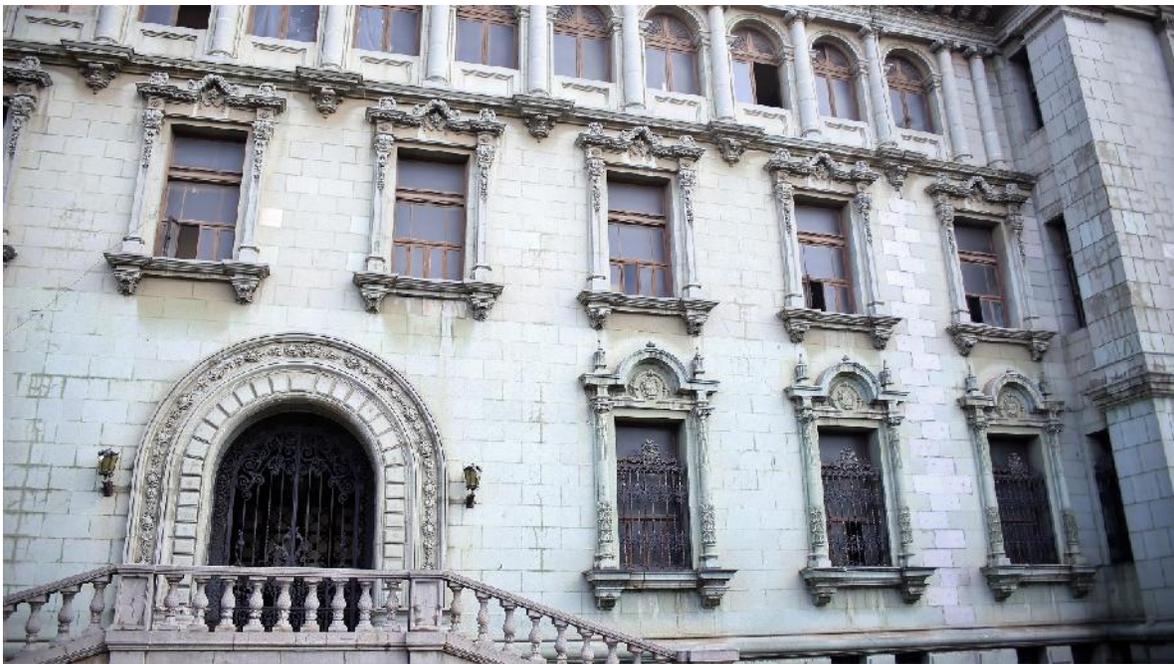
Escalinata con altos indicativos de decoloración.

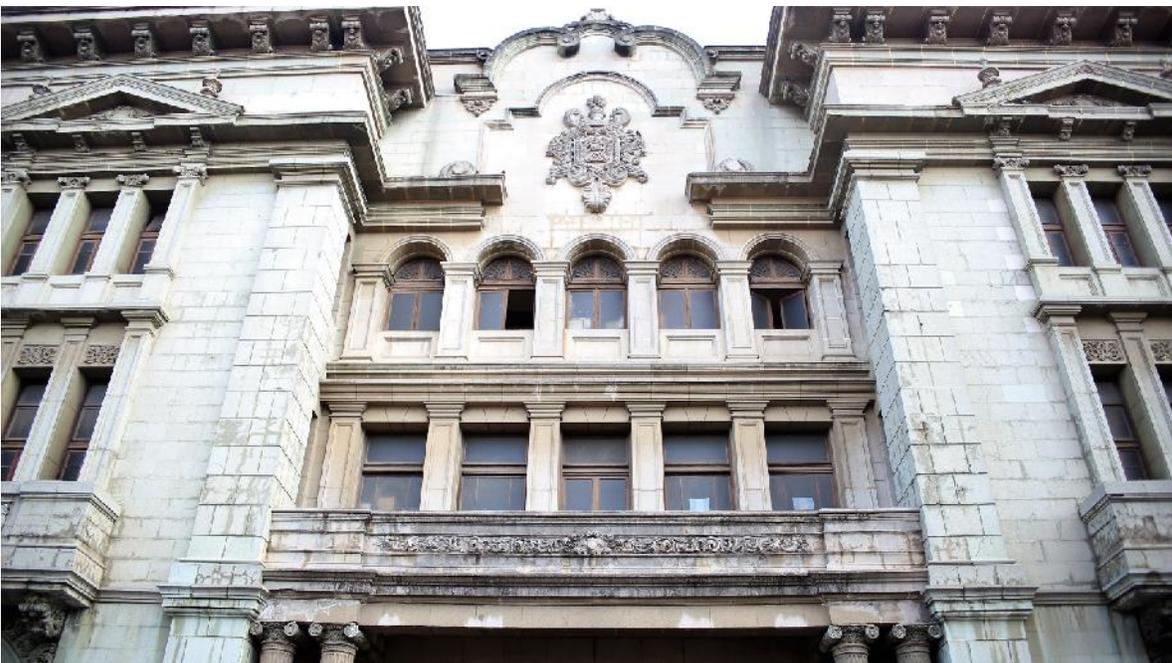
Escudo de armas al centro de la fachada Norte con características de desprendimiento.

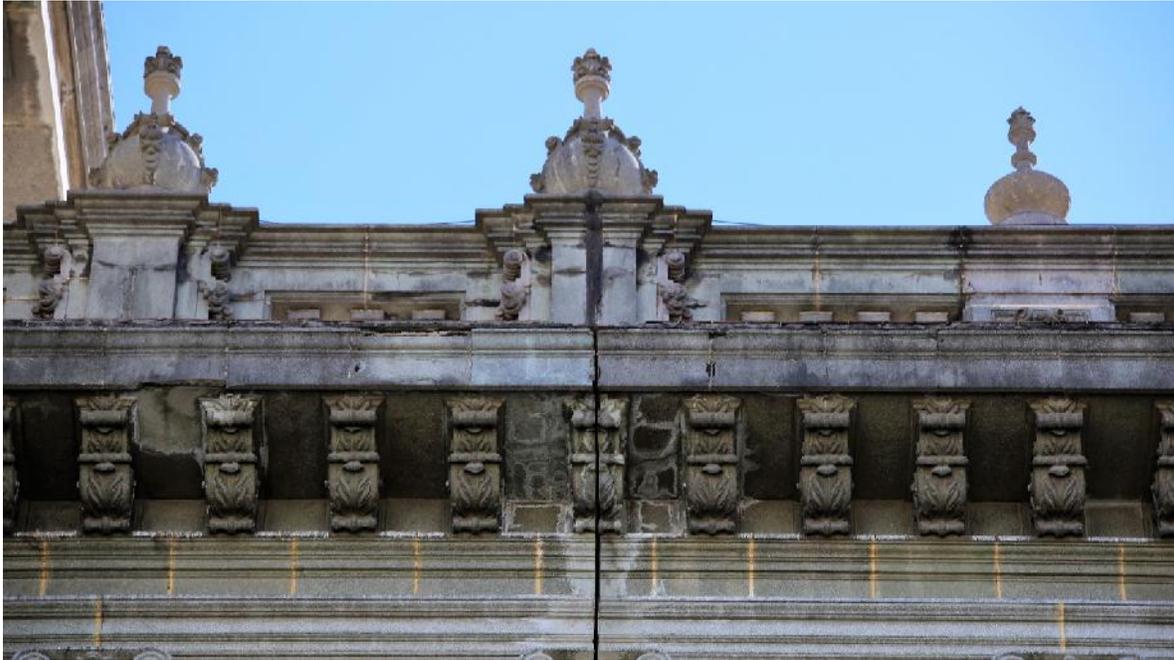
Manifestación de acumulación de hollín en molduras decorativas en ingreso.

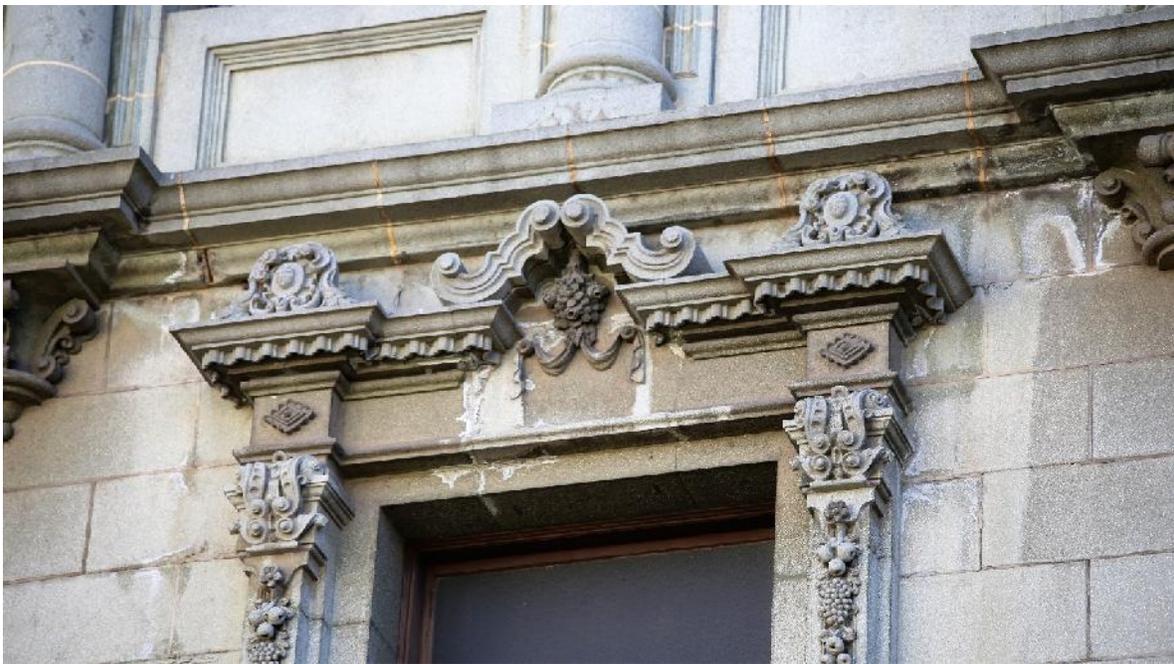
Deterioro en área de junta de construcción sobre la quinta calle, manifestación de infiltración.

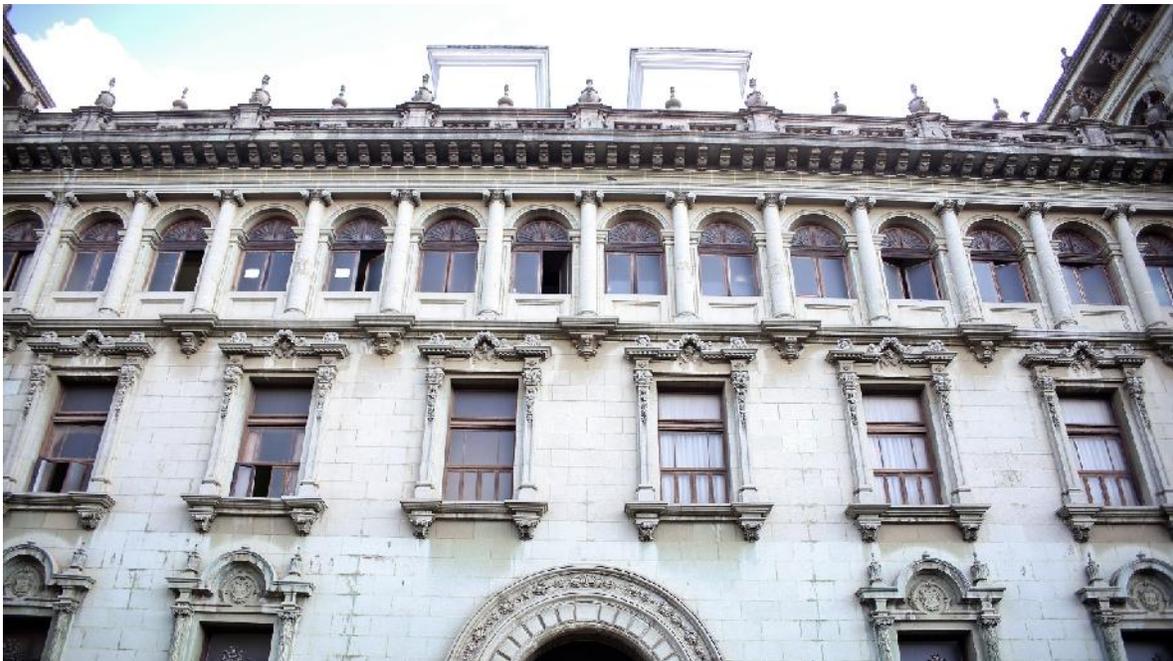
Desportilladuras en columnas, Balcones, sillares y elementos decorativos en ventanas.

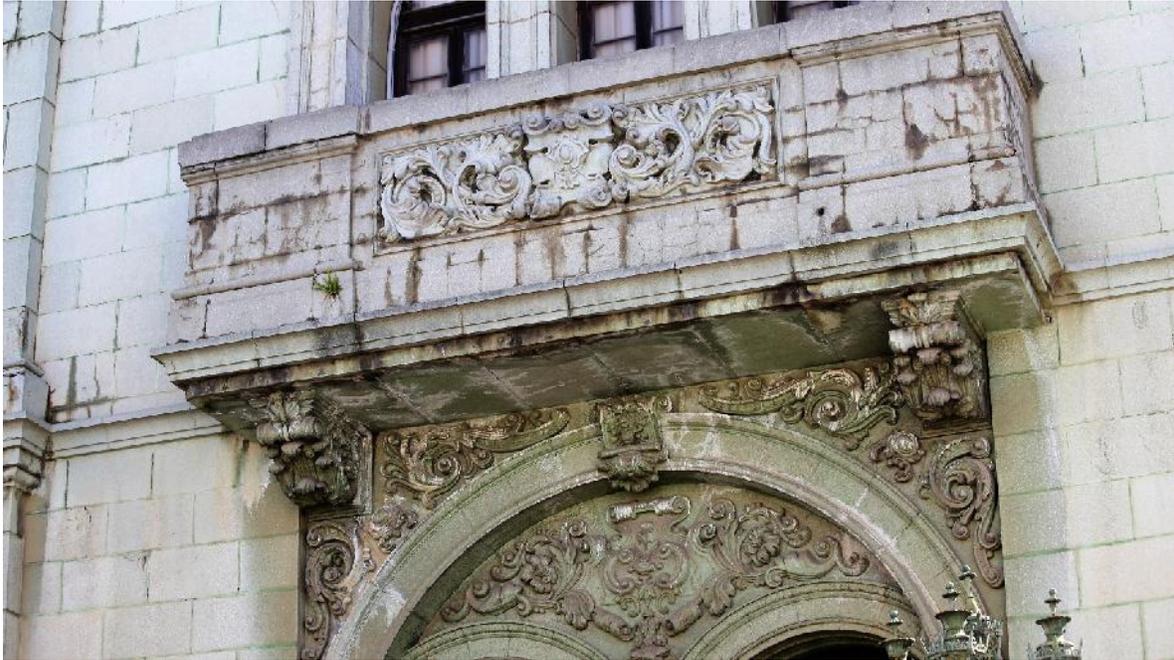
Decoloración y deterioro en fachaletas planas y acumulación de humedad en cornisa.

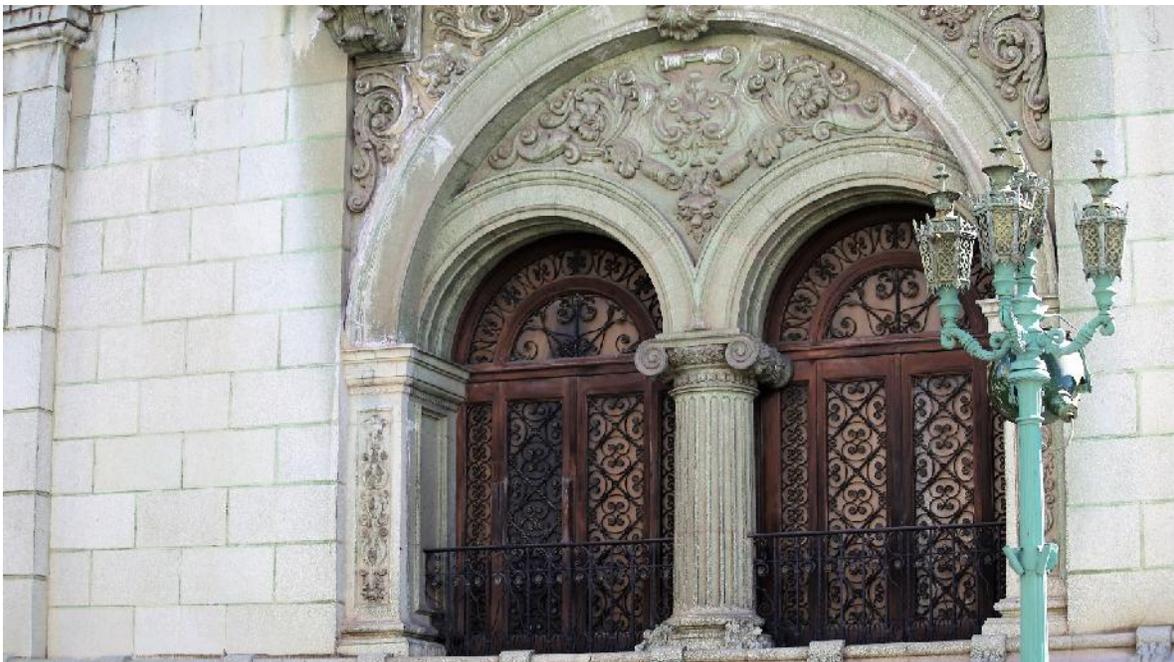
Acumulación de hollín en molduras decorativas y craquelacion de fachaleta en balcón.

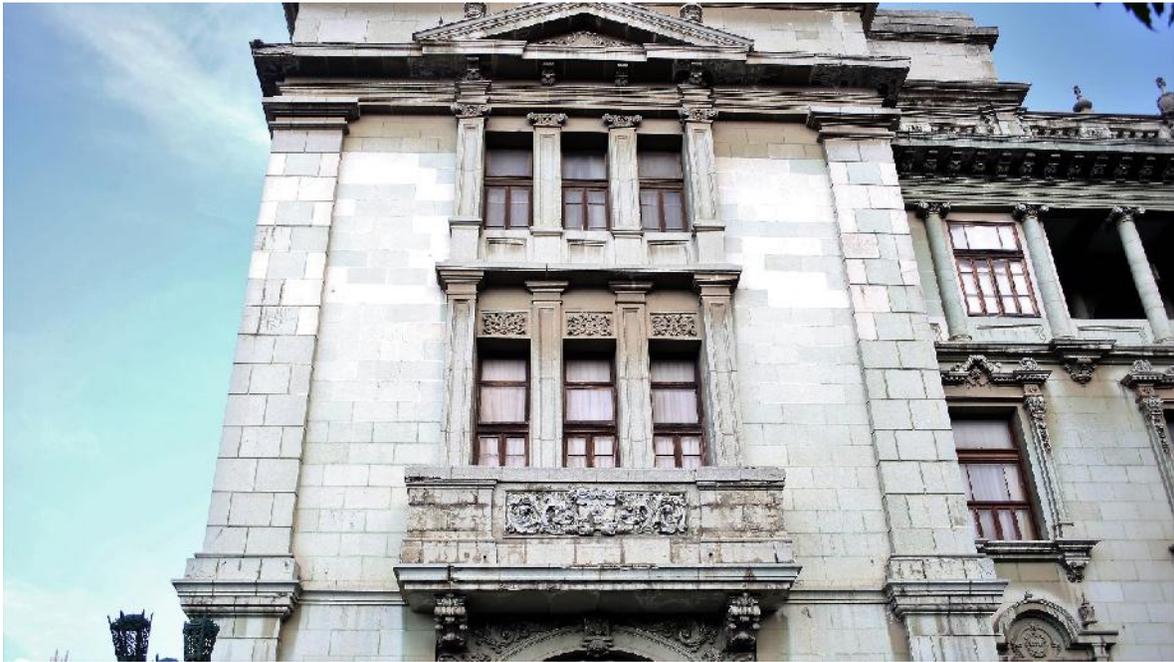
Frontón triangular, dentro estos espacios es recurrente la manifestación de humedad y desprendimiento en las molduras por el alto grado de deterioro.

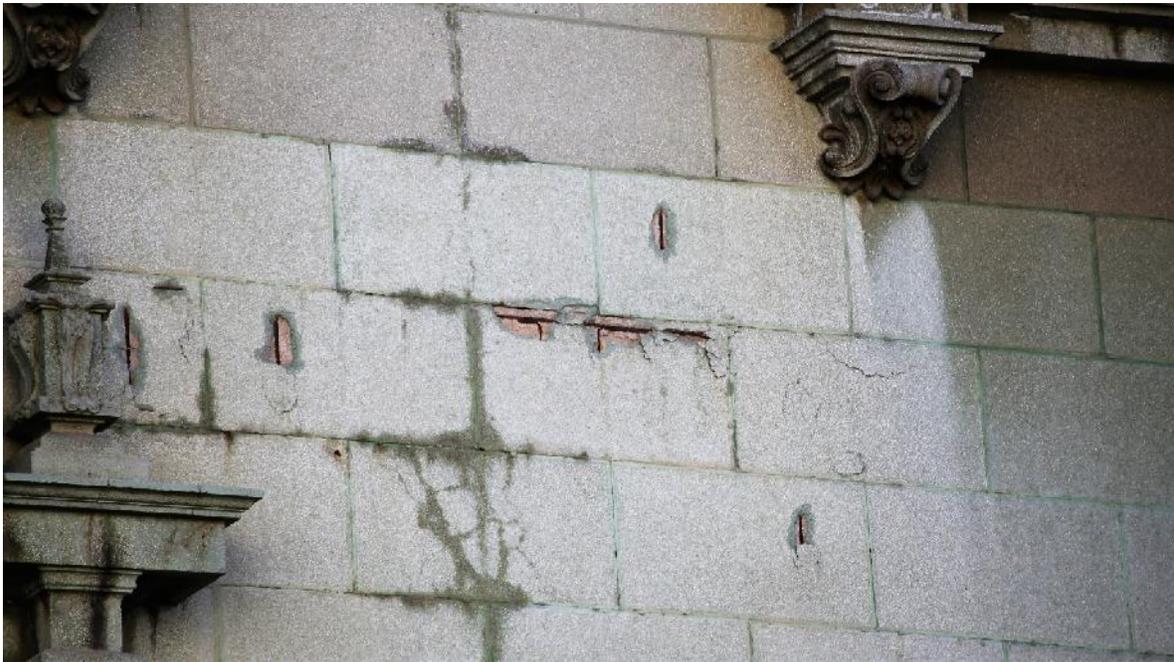
En todos los detalles superiores de las ventanas existe acumulación de hollín.

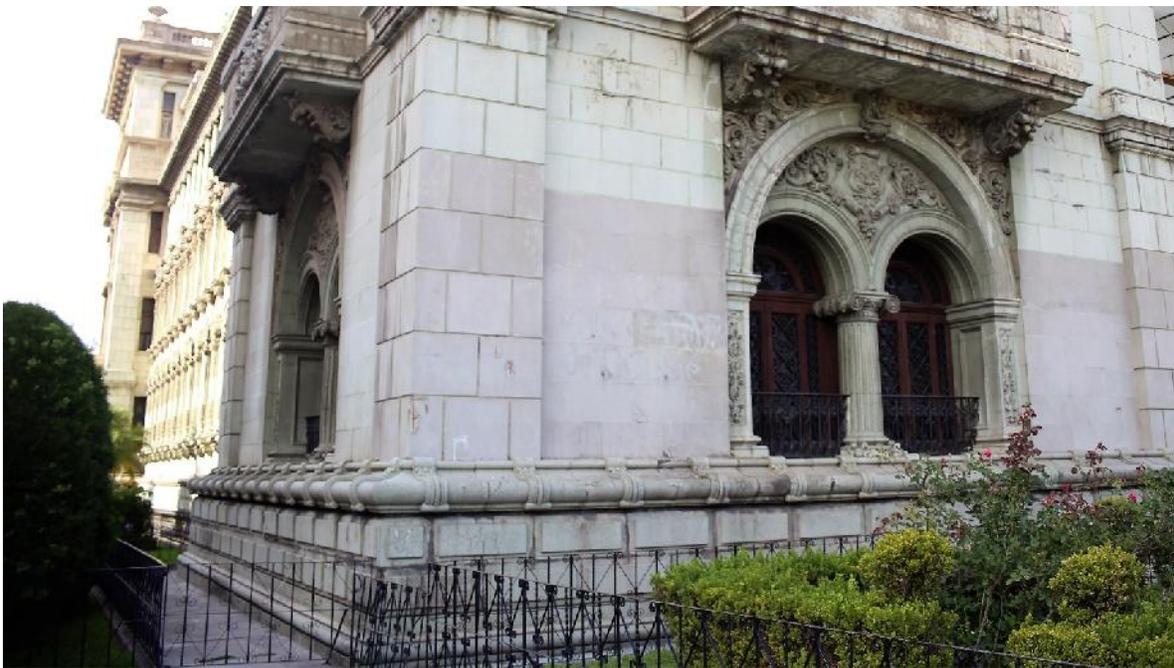
Balcón sobre la sexta y sexta en oficina presidencial, alto grado de deterioro por humedad.

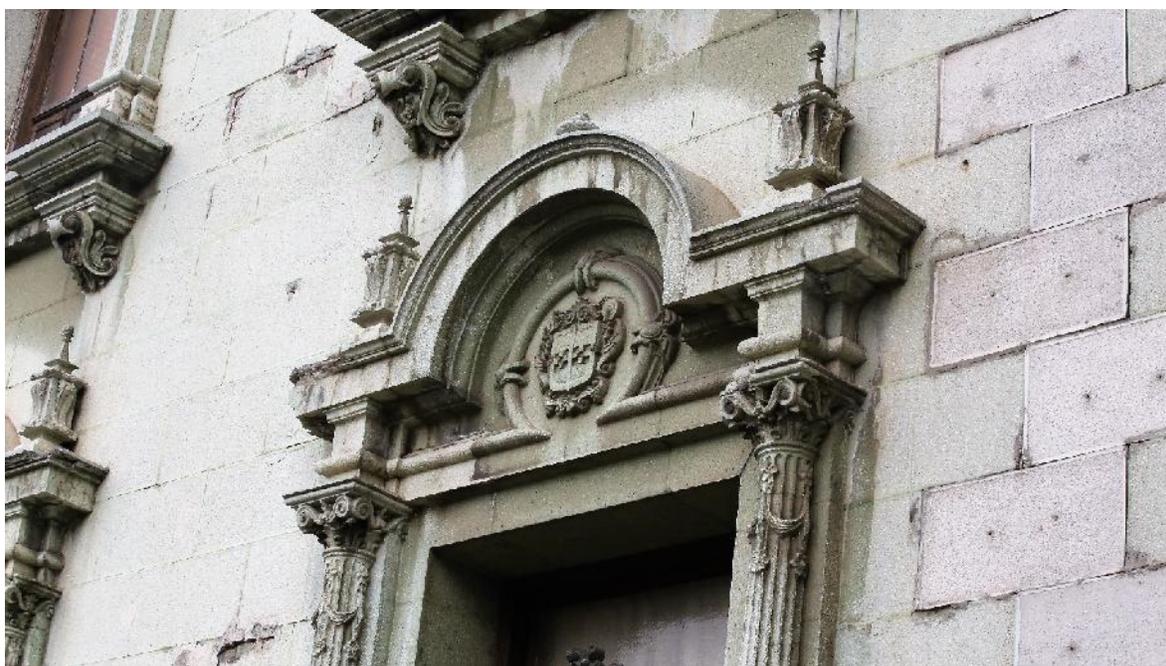
Manifestación de infiltraciones en área de junta de construcción.

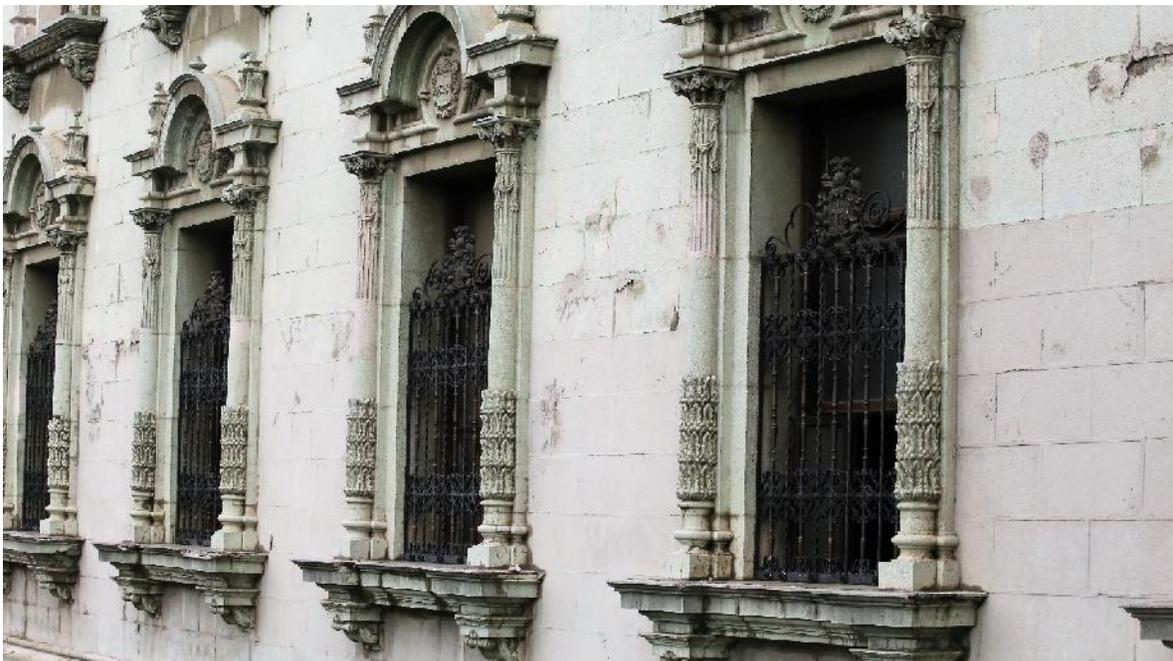
Características de infiltraciones de humedad en detalles varios en ventanas.

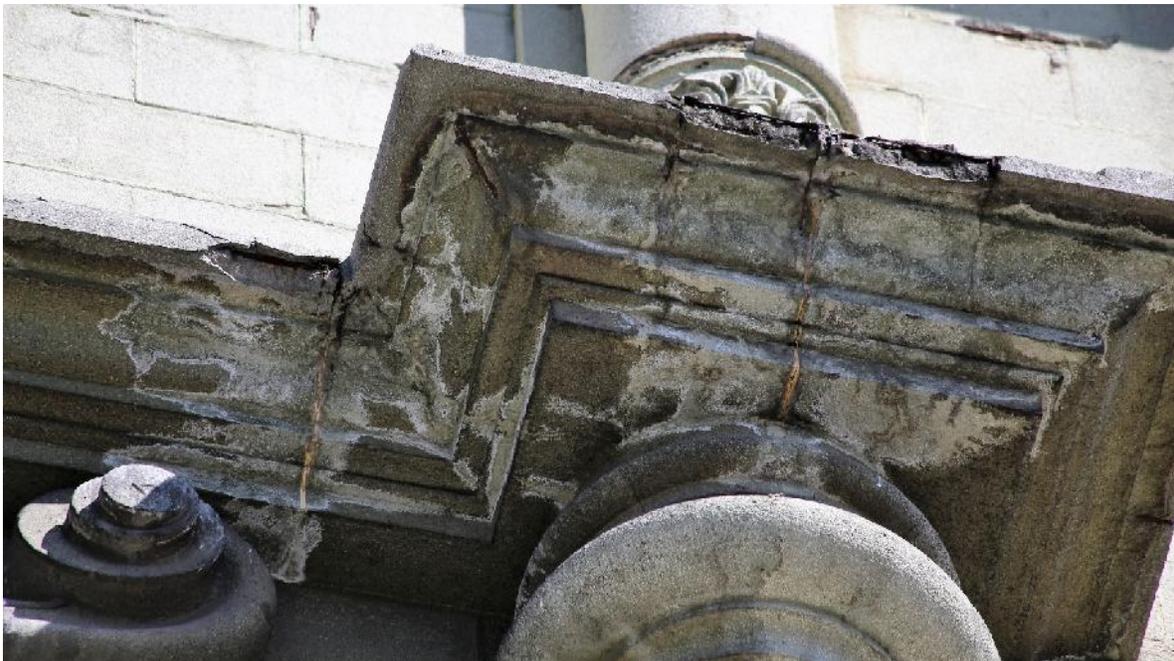
Deterioro notable en fachaleta plana módulo central en segundo nivel.

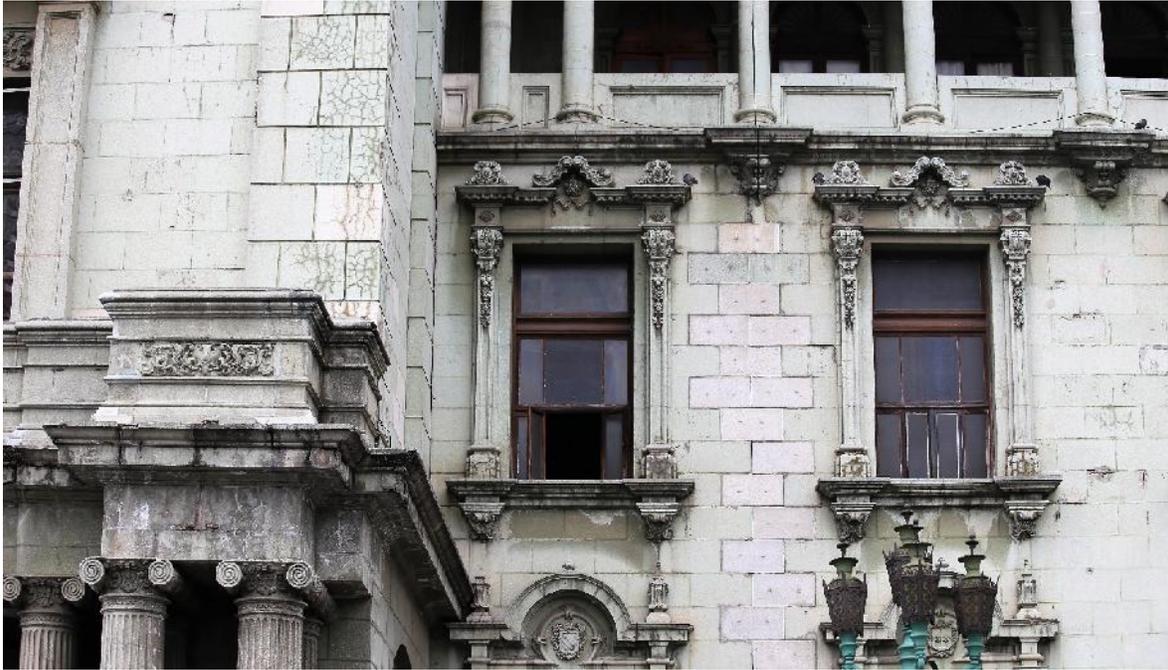
Desprendimiento de detalles decorativos en frisos de ventas.
