**EVALUACIÓN DE LA VULNERABILIDAD FÍSICA-  
ESTRUCTURAL DE LOS EDIFICIOS DE USO PÚBLICO  
EN SIBINAL, SAN MARCOS.**

**EVALUACIÓN DE LA VULNERABILIDAD FÍSICA-  
ESTRUCTURAL DE LOS EDIFICIOS DE USO PÚBLICO EN  
SIBINAL, SAN MARCOS.**

**Pablo José Mota Peláez**

Guatemala, Octubre del 2019.

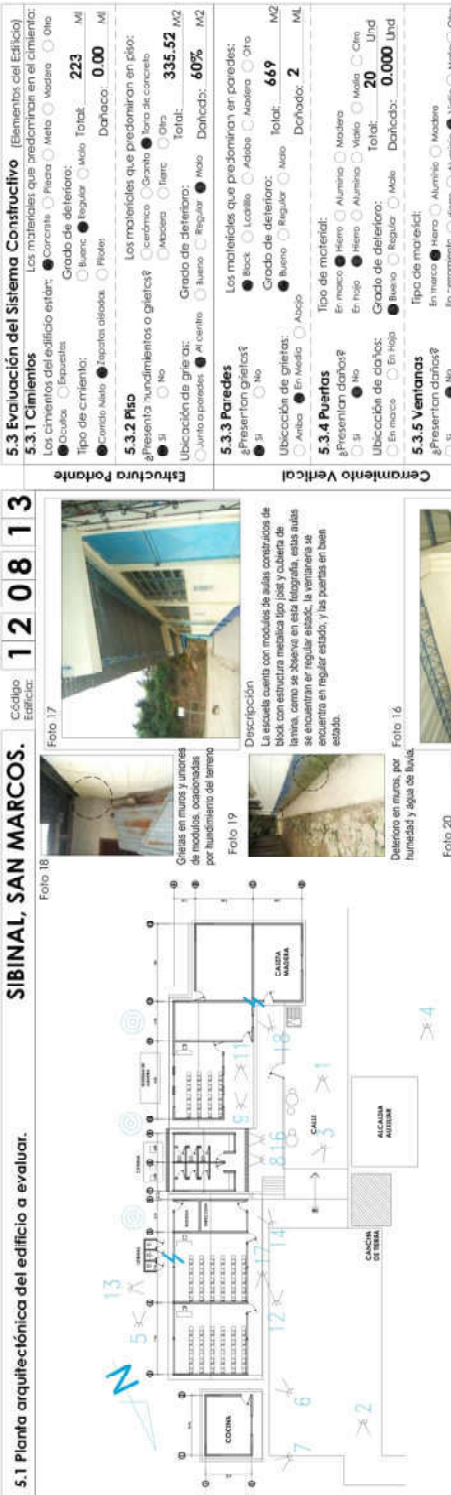
Foto	Descripción	Grado de deterioro	Material	Daño	Grado de deterioro	Material	Daño
Foto 14	Estructura de base del módulo de aula este en mampostería con un tipo de distanciamiento.	0.00	Mampostería	0.00	Mampostería	0.00	0.00
Foto 15	La escuela cuenta también con un taller de carpintería construido con estructura de madera y cubierta de lámina, este en regular estado.	2.00	Madera	2.00	Madera	2.00	2.00
Foto 16	Deterioro en muros, por humedad y agua de lluvia.	2.00	Mampostería	2.00	Mampostería	2.00	2.00
Foto 17	Gratas en muros y ventanas de módulos, ocasionadas por hundimiento del terreno.	2.00	Mampostería	2.00	Mampostería	2.00	2.00
Foto 18	Gratas en muros y ventanas de módulos, ocasionadas por hundimiento del terreno.	2.00	Mampostería	2.00	Mampostería	2.00	2.00
Foto 19	Gratas en muros y ventanas de módulos, ocasionadas por hundimiento del terreno.	2.00	Mampostería	2.00	Mampostería	2.00	2.00
Foto 20	Callescadas con que cuenta la escuela, limitando los servicios sanitarios con incómodas y con un historial de derrumbes.	2.00	Mampostería	2.00	Mampostería	2.00	2.00

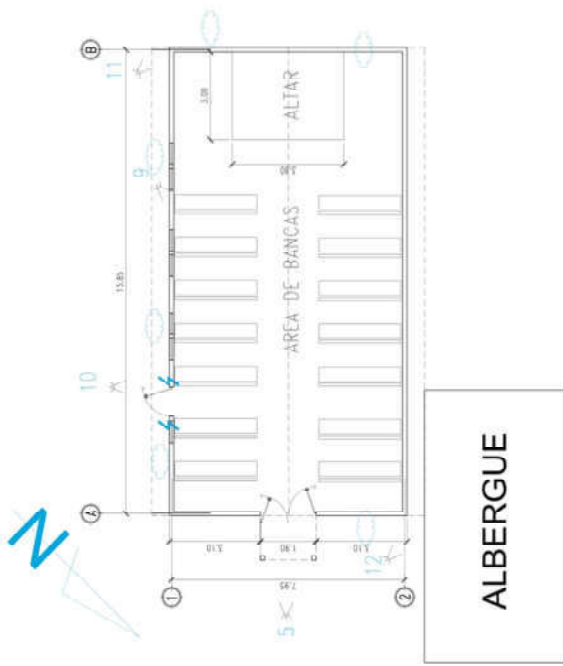
Descripción  
Una de las grietas que afecta a la construcción es la que se encuentra en la zona de la cornisa y a las bases de las columnas (verna de la cornisa).
