CATALOGACIÓN DE LA IGLESIA
DEL CERRITO DEL CARMEN

Ciudad de Guatemala, Guatemala.

Guatemala, mayo de 2022.

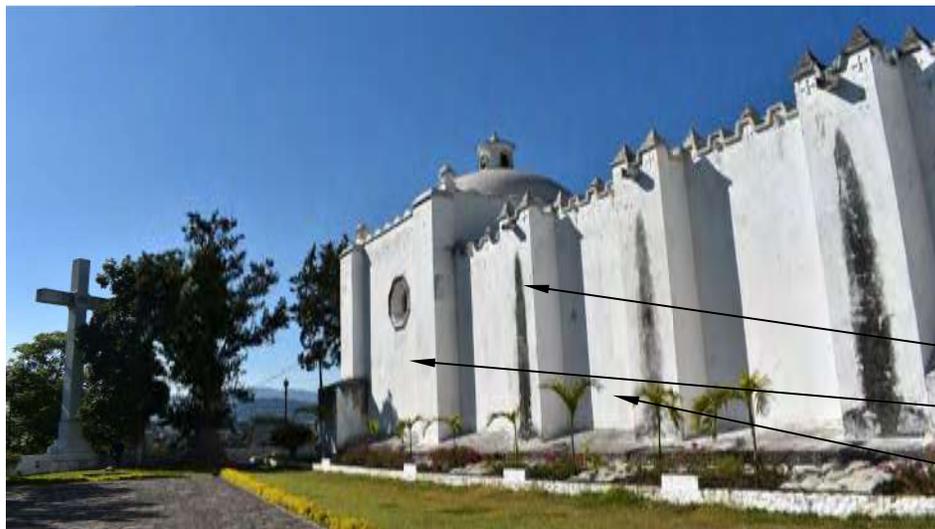
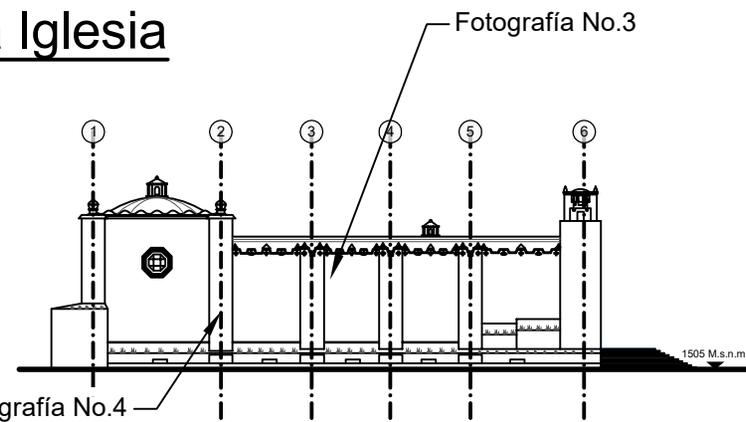
Fotografía No.3

- 2/3/4/7/9/8/12
- A/D/E/F/G/K/M
- I/II/III/IV/V/XI

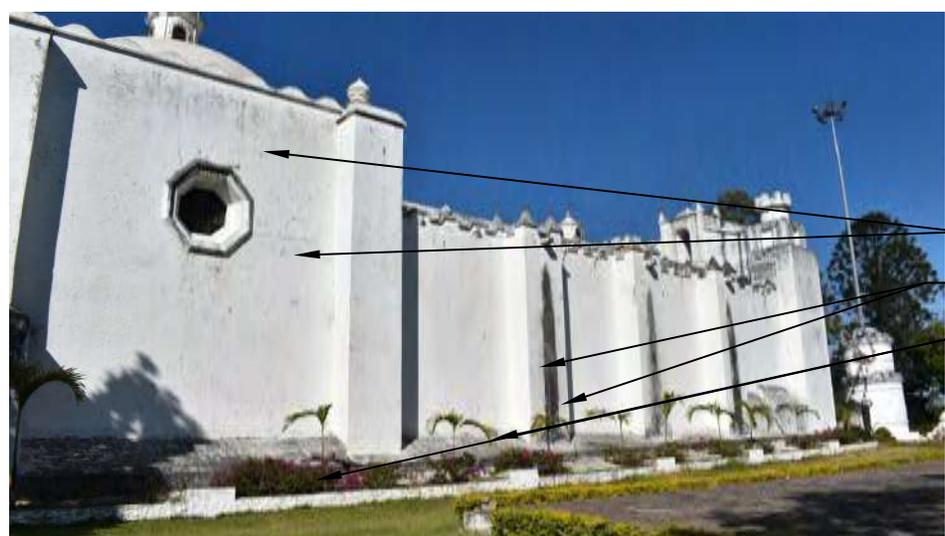
Fotografía No.4

- 1/3/4/8/11/12
- A/E/F/G/H/I/K/M
- I/II/III/IV/XI

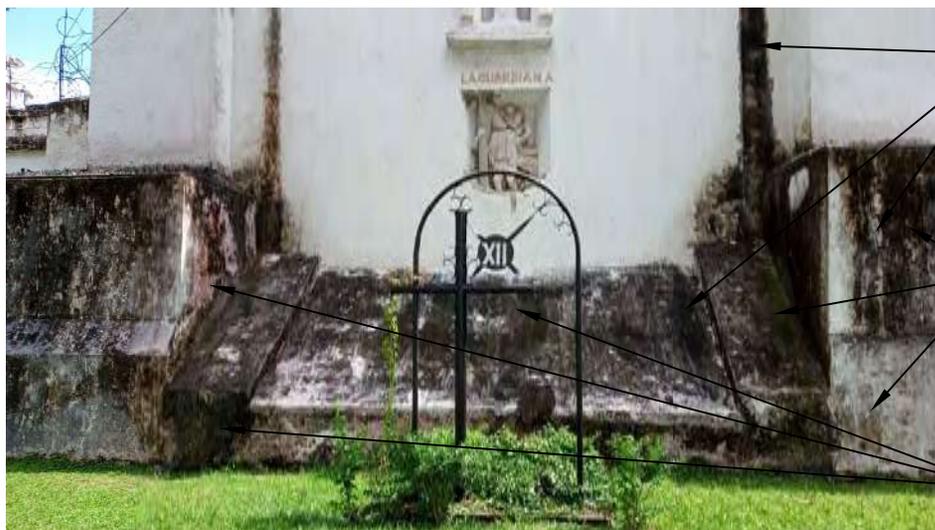
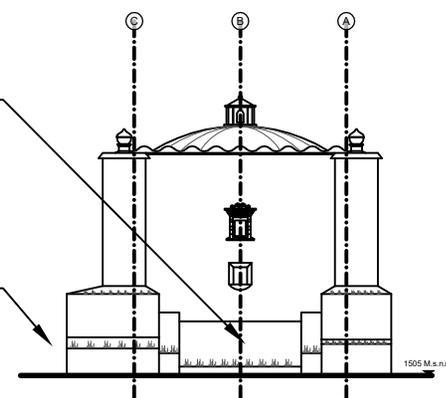
Fotografía No.1

1/3/4/6/8/12

A/B/D/E/F/G/H/I/K/L/M

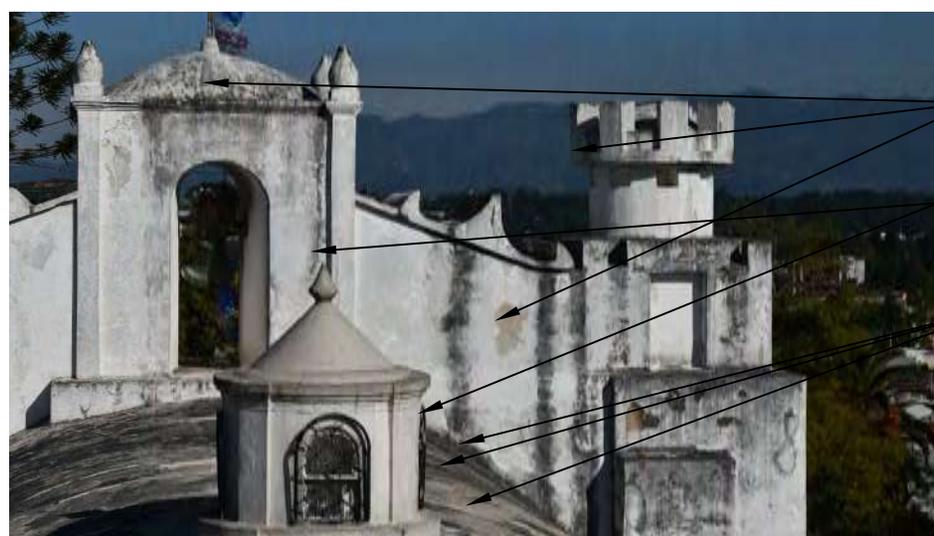
Fotografía No.2

1/3/4/8/11/12
A/E/F/G/H/I/K/M
I/II/III/IV/XI

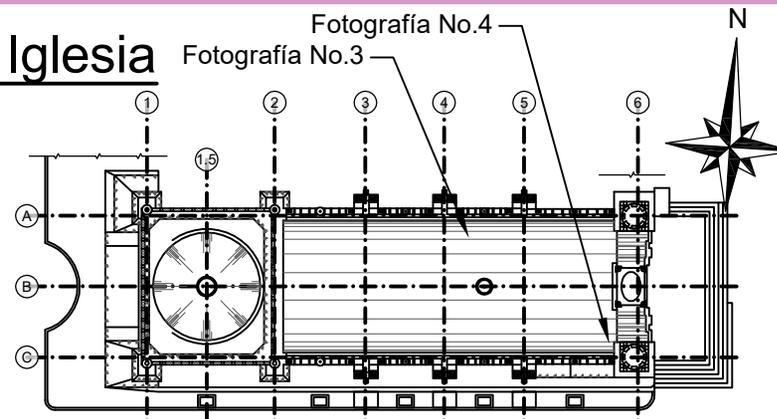
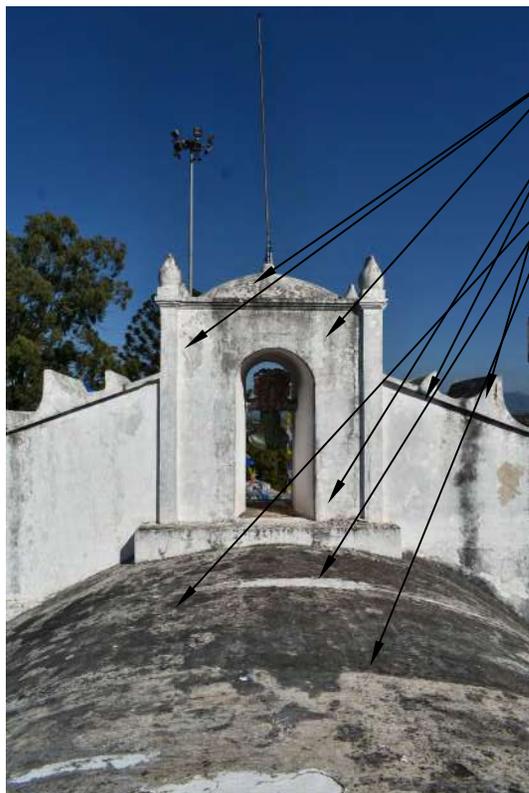
Fotografía No.3

1/3/4/8/11/12

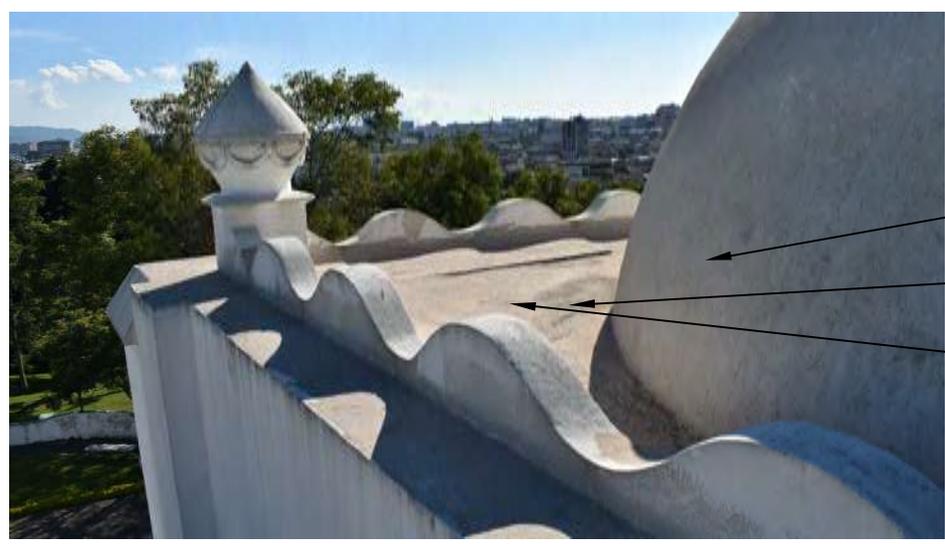
Fotografía No.10

1/4
E/G/F
I/II/III/IV

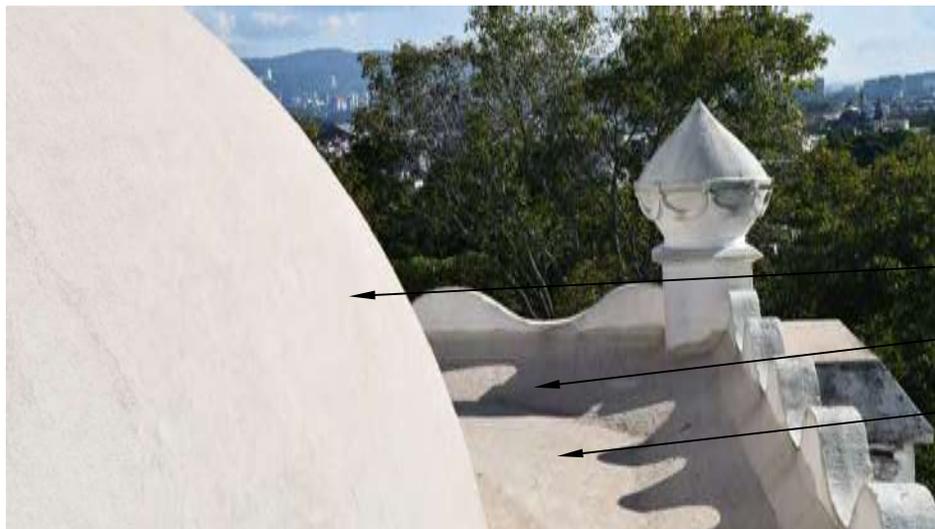
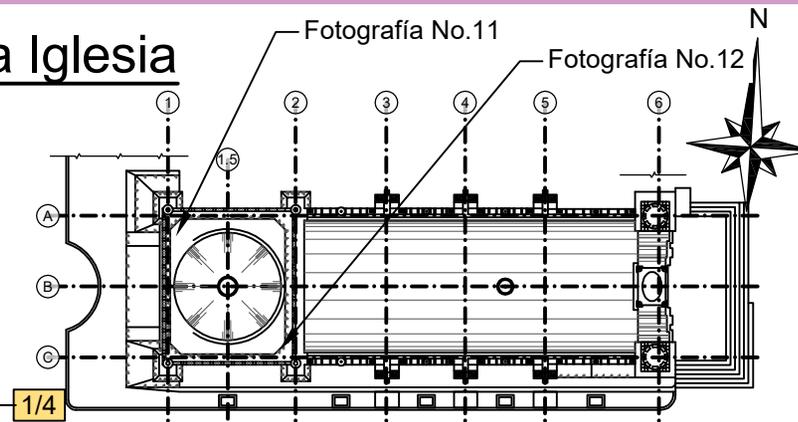
Fotografía No.11

1/4
E/G/F
I/II/III/IV

- Nota**
- Actualmente se logra apreciar la conducción de agua pluvial por medio de pendientes que bordean y se dirigen a las bajadas de lluvia, y como resultado no existe vestigio de agua o humedad retenida.
 - Los trabajos descritos se evidencian por la conservación y estado actual, también entre las entrevistas se logra constatar, pero desafortunadamente no existe un registro para terminar de conocer dichos procesos.

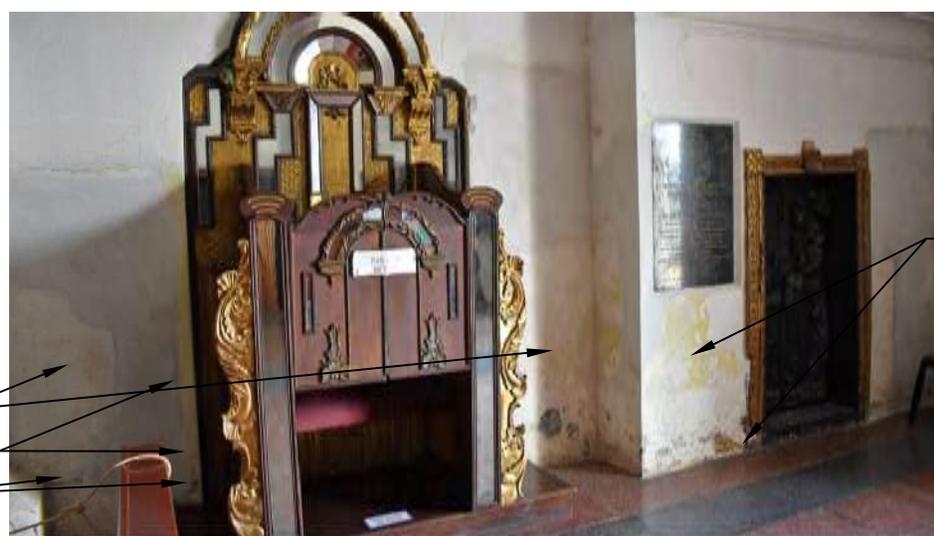
Fotografía No.4

3/4/9/-
A/E/F/K/M
I/XI

Podria considerarse como los colores originales los que se logran visualizar al momento de que liberarán parte de la pintura actual.

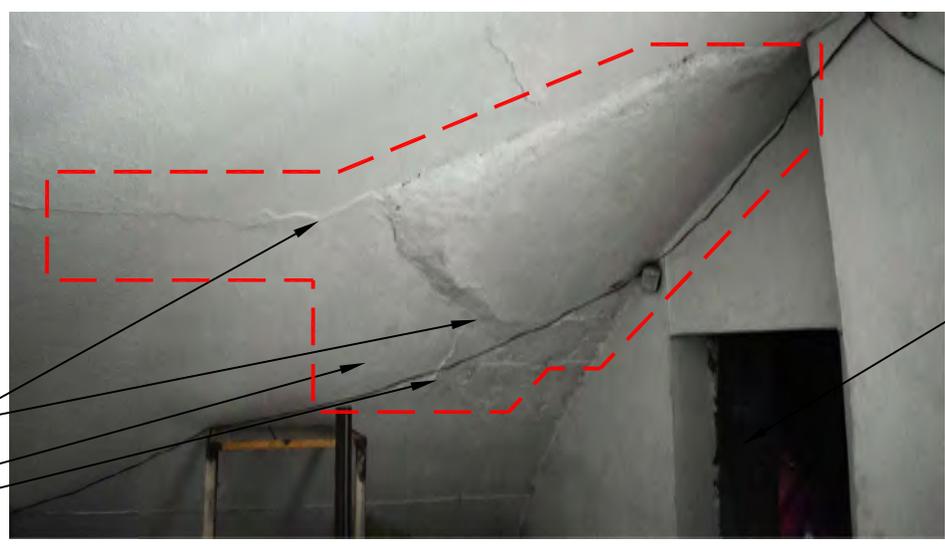
Fotografía No.6

3/4/9/ -
A/E/F/I/J/
X/XI

Salida del coro y torreón sur.
