# PROPUESTA DE RESTAURACIÓN Y NUEVO USO PARA LA ERMITA DE SANTA ISABEL LA ANTIGUA GUATEMALA

ARQTA. MARÍA ELISA RAMÍREZ VALDEZ

TESIS PRESENTADA PARA OBTAR AL GRADO  
ACADÉMICO DE MAESTRA EN RESTAURACIÓN DE  
MONUMENTOS CON ESPECIALIDAD EN BIENES  
INMUEBLES Y CENTROS HISTÓRICOS

GUATEMALA, JULIO 2022

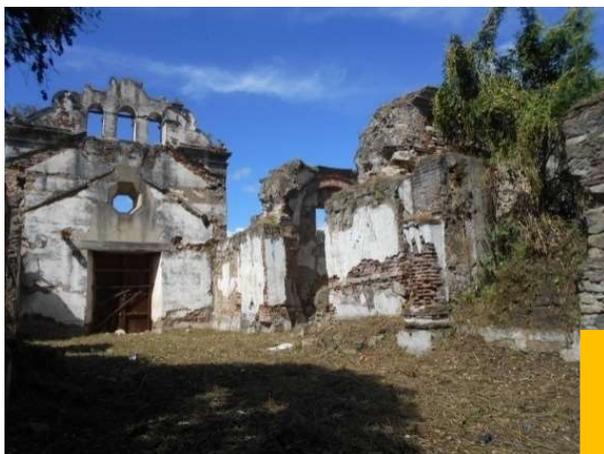
En su arquitectura se evidencian grandes daños y deterioros, siendo los más significativos: el colapso de las bóvedas vaídas de la capilla y de la cubierta a dos vertientes de la nave del templo, las fisuras, grietas, fracturas y pérdida parcial de muros, pilastras, fachadas, arcos y pechinas, provocados por los terremotos de 1773 y 1776. La falta de cubierta ha acelerado los daños por encontrarse los vestigios, expuestos a la intemperie. Actualmente, se encuentra en total abandono por parte de los propietarios privados como de las instituciones encargadas de la protección y conservación de monumentos, quienes no establecen un programa de mantenimiento, esta situación ha contribuido a la proliferación de micro y macro flora en muros y suelo de la nave y capilla, pérdida de materiales y del estuco original.

Fotografía 1. Interior de la nave del Templo de la ermita de Santa Isabel. Fuente: Información propia, 2016.

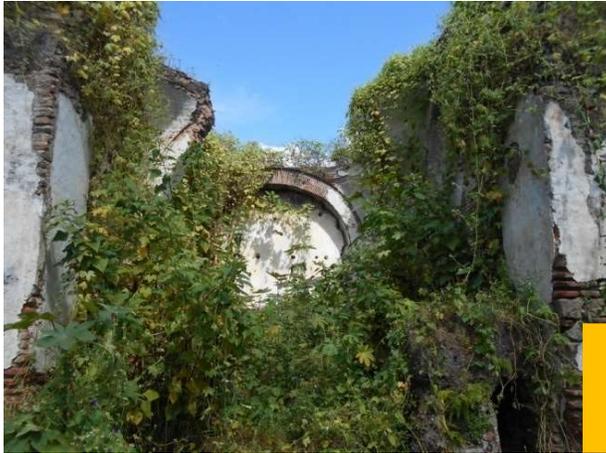
Fotografía 2. Capilla con exceso de macro flora.  
Fuente: información propia, 2016.

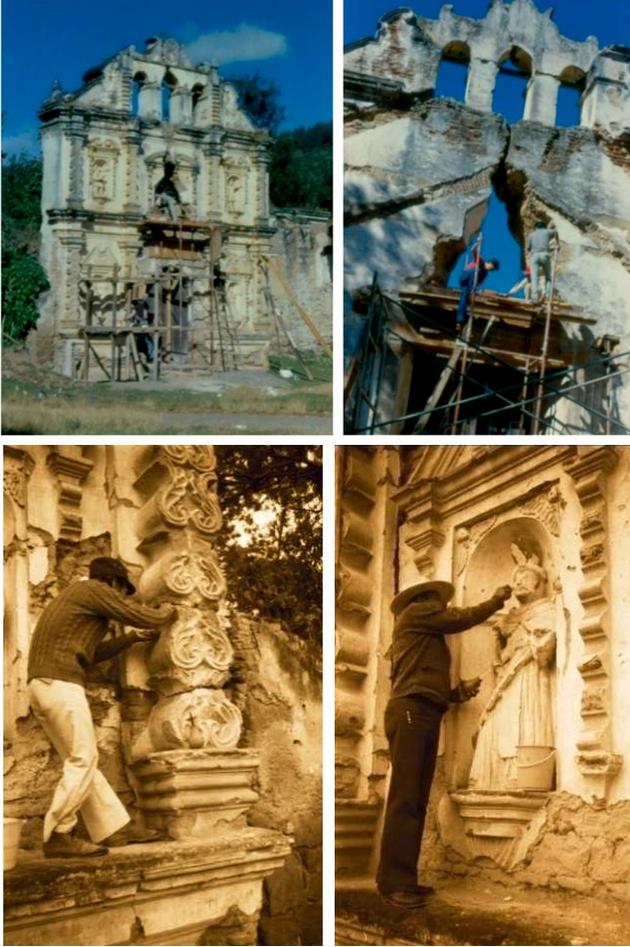
Año	Intervención	Fotografía
1979	Intervenciones en fachada de templo, integración de materiales homogéneos y aplanados en ventana octagonal y consolidación de grietas en pilastras.

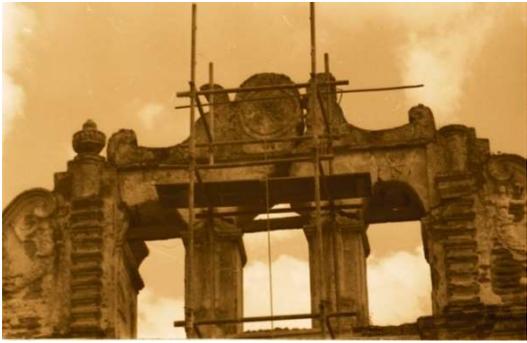
<p data-bbox="740 1241 1398 1371">Fuente: CNPAG, Sección de Registro Especial de la Propiedad Arqueológica, Histórica y artística de La Antigua Guatemala (Consultado en el 2016). Diapositivas: IV-28-A-2; IV-28-1-7, IV-28-1-4. Negativas: 14-14 A, 16-16 A sobre 98.</p>
1980	Consolidación de grieta en espadaña.

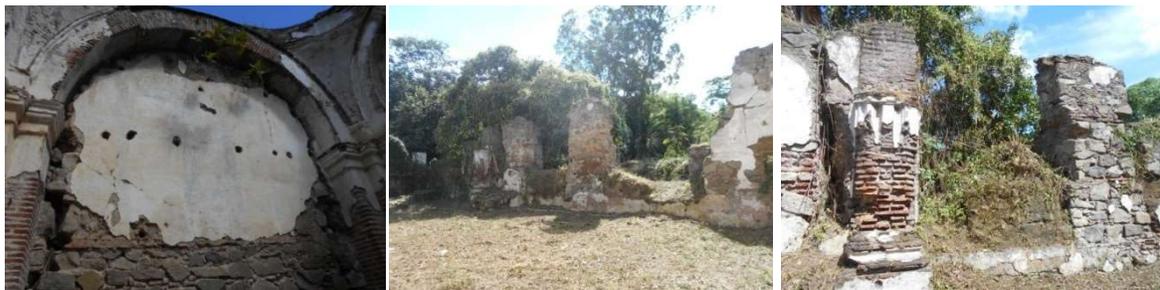
En su interior se observan los sotabancos en donde la mayoría de material se encuentra desprendido, se observa presencia de árboles y faltante de aplanados. Su fachada presenta grietas horizontales en el segundo cuerpo, una grieta vertical en la espadaña, faltante de aplanados, líquenes y proliferación especialmente de macroflora. El muro norte de la capilla es el que presenta mayor daño, a causa de la fractura entre el arco y el muro, causando separación entre ambos y riesgo de desplome. En lo general, los muros de la capilla presentan faltante de aplanados, presencia de líquenes, proliferación de macroflora y craqueladuras en los aplanados originales.

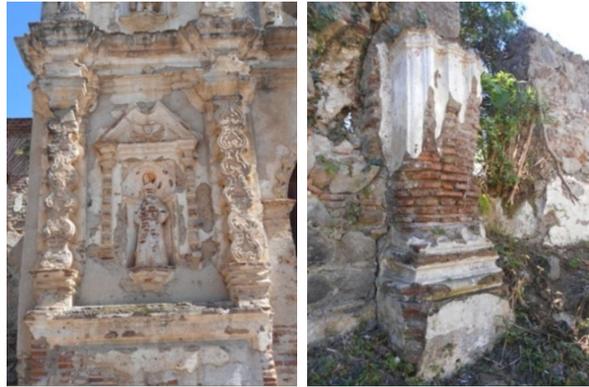
También cuenta con pilastras adosadas a los muros laterales norte y sur del templo, estas presentan disgregación del ladrillo cocido, sales, faltante de aplanados y proliferación de microflora. Mientras las pilastras de la fachada tipo retablo específicamente, las del primer cuerpo y calle norte, presentan faltante de estuco y el resto, líquenes. Estas pilastras no son de carga.

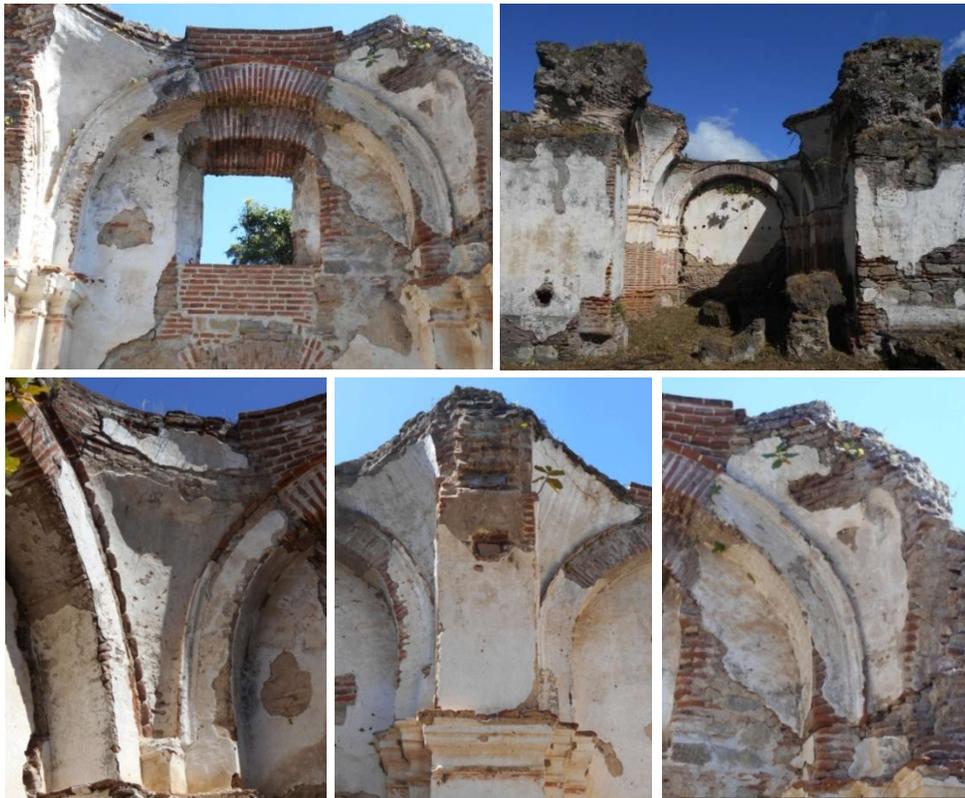
La capilla cuenta con pechinas, en las cuales muestran faltante de las mismas a causa de la pérdida de los arcos, faltante de aplanados, proliferación de líquen, microflora y macroflora.

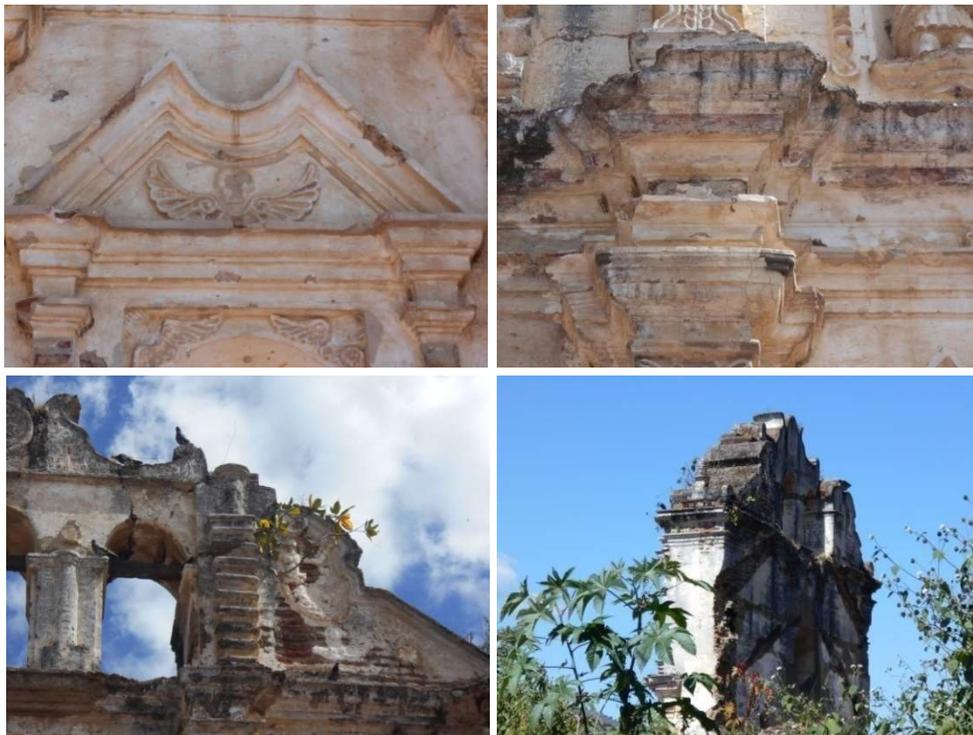
- h. Sistemas ornamentales:** estos se encuentran ubicados en la fachada tipo retablo del templo, cuenta con cuatro nichos con esculturas, las cuales presentan disgregación del ladrillo de barro cocido, faltante de extremidades (manos) y rostro, también se evidencia el faltante de estuco. Los nichos solamente presentan faltante de aplanados, pero se observa la concentración de suciedad por excremento de palomas. Los frontones presentan solamente faltante de estuco. Las cornisa y capiteles presentan faltante de aplanados, faltante de ladrillo de barro cocido y exceso de líquenes. La fachada también presenta pérdida de pináculos, ornamentación de querubines y flores, presencia de microflora, macroflora, grietas y líquenes en roleos.

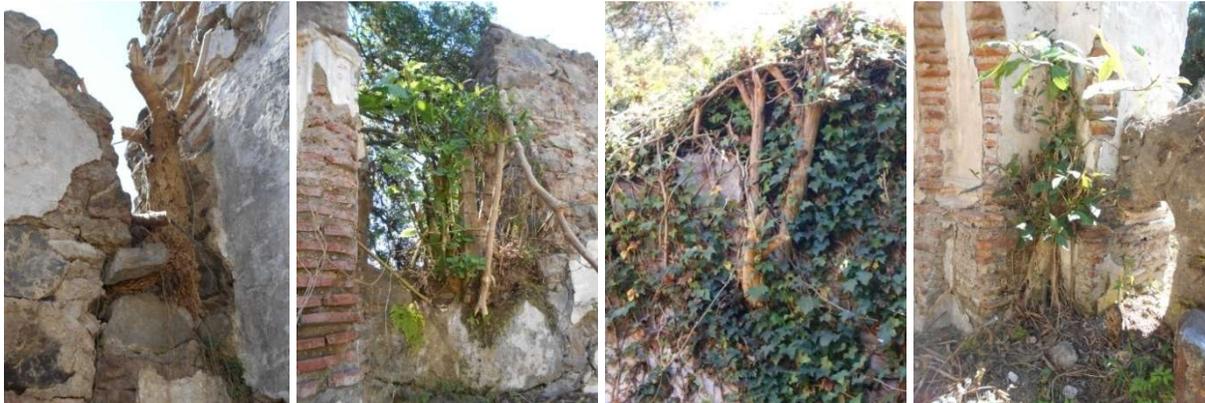
- a. Vegetales: dentro del monumento han proliferados árboles en piso de capilla y en muros del templo, provocando grietas y en algunos casos hasta fracturas.

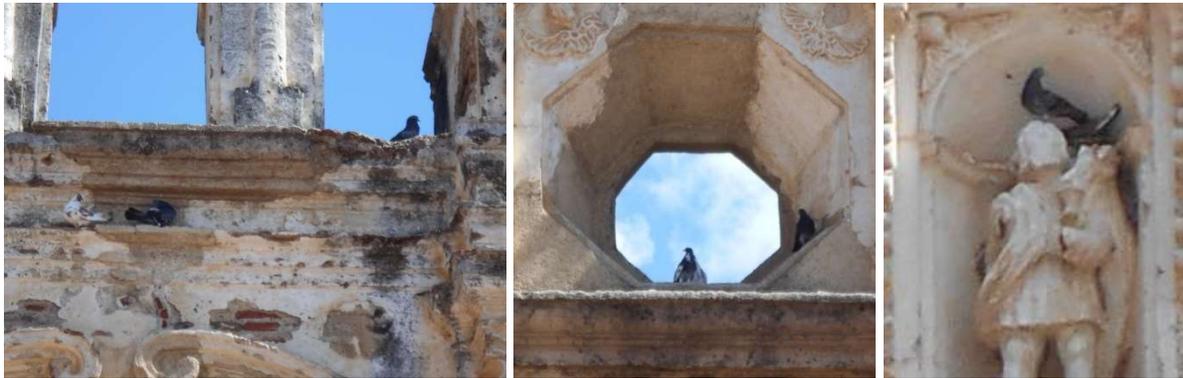
- b. Animales: las palomas se encuentran produciendo alteraciones estéticas y físicas particularmente en la fachada tipo retablo del templo, provocadas por el excremento, plumas y nidos en cornisas, ventanas, nichos y muros. Entre otros daños que ha causado el excremento de la paloma, está el deterioro de los materiales y aplanados.
