PROPUESTA DE RESTAURACIÓN DEL EDIFICIO ADMINISTRATIVO DEL  
HOSPITAL NACIONAL ROSALES DE EL SALVADOR

Tesis presentada para optar al grado académico de Maestra en Conservación y Gestión del Patrimonio Cultural para el Desarrollo con énfasis en Conservación

Agosto 2024

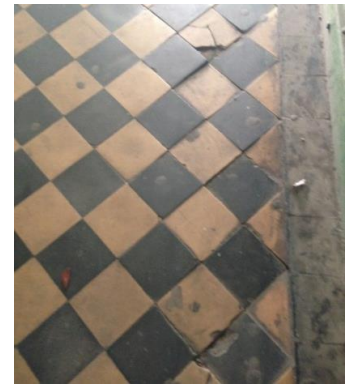
Figura 76. Hundimiento y fractura de piezas de piso, causada por fallas en el terreno.  
Fuente: Elaboración propia. 2016

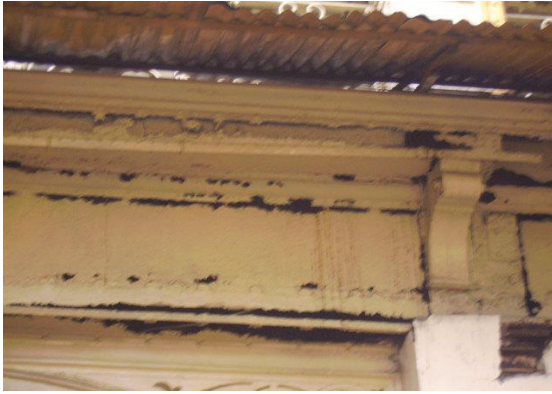
Figura 77. Corrosión en ornamentos metálicos de fachada en Edificio Administrativo.  
Fuente: Elaboración propia. 2017.

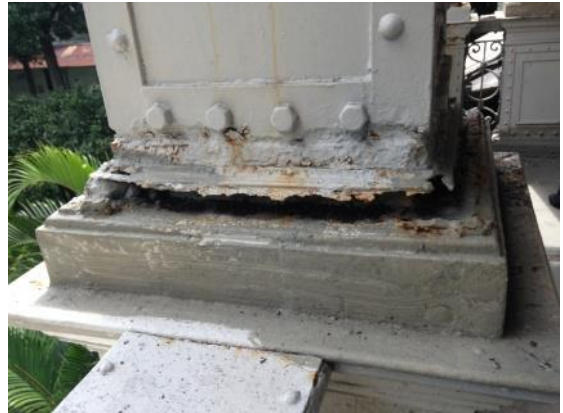
Figura 78. Desintegración en base de pedestal en terraza de Edificio Administrativo.  
Fuente: Elaboración propia. 2017.

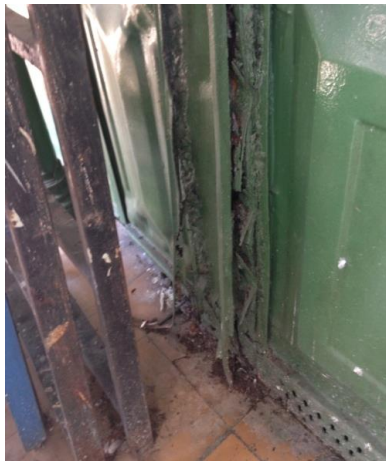
Figura 79. Desgarre laminar en estructura de paredes de Farmacia.  
Fuente: Elaboración propia. Año 2015.

La corrosión y el desgarre laminar son las patologías del hierro que más se observan en las edificaciones del Hospital, en ambos hay casos leves, moderados y de deterioro avanzado.

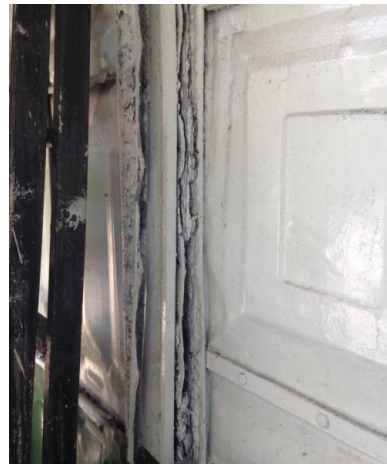
Figura 80. Otro caso de desgarre laminar en estructura de paredes de Farmacia. Elaboracion propia. Año 2015.

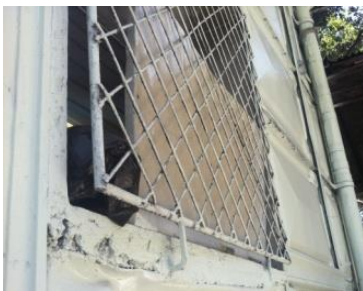
Figura 86. Instalación de defensas metálicas con marco de concreto en hueco de ventana.  
Fuente: Elaboración propia. Año 2013.

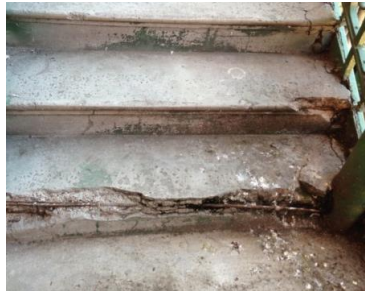
Figura 87. Colocación de concreto en peldaños de gradas metálicas.  
Fuente: Elaboración propia. Año 2013.

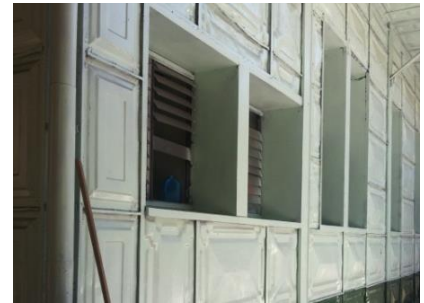
Figura 88. Desmontaje y recorte de paneles metálicos para abrir nuevas ventanas con marco de concreto.  
Fuente: Elaboración propia. Año 2013.

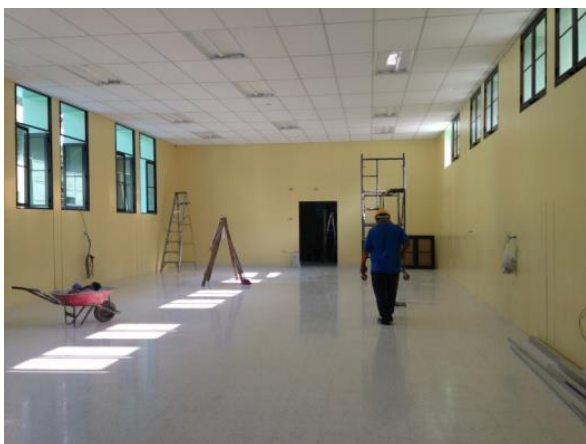
Figura 89. Sustitución de material de piso, ventanas, cielo falso y rostro interno de paredes.  
Fuente: Elaboración propia. Año 2015.

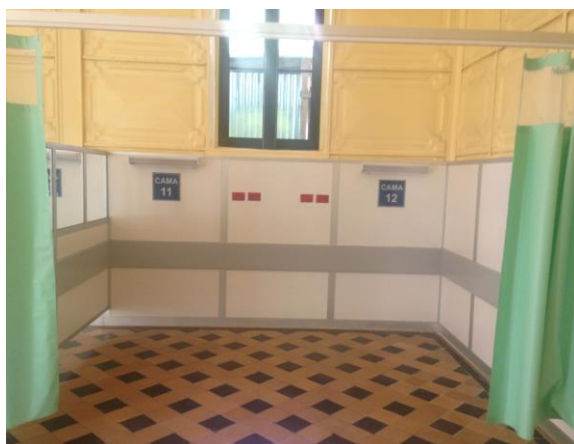
Figura 90. Instalación de pared falsa de madera comprimida en la cabecera de camas.  
Fuente: Elaboración propia. Año 2015.

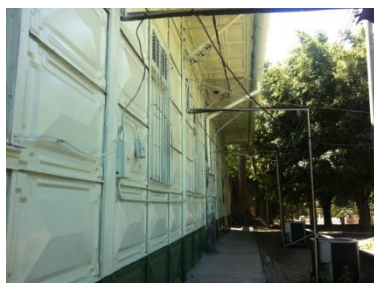
| Daños observados: elevación trasera severamente dañada, sustitución de lámina troquelada por ladrillo de barro, lamina lisa y madera. Los tres cubículos traseros del pabellón están en desuso. | | | | | |

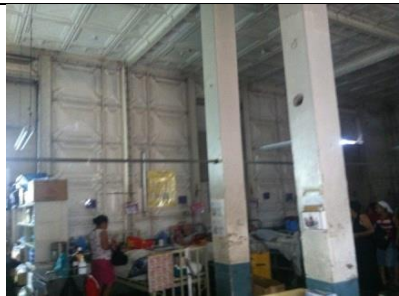
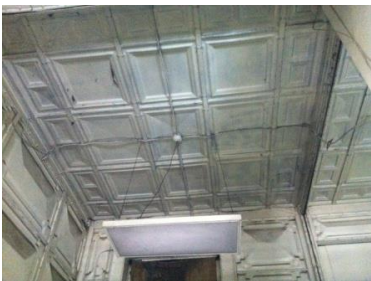
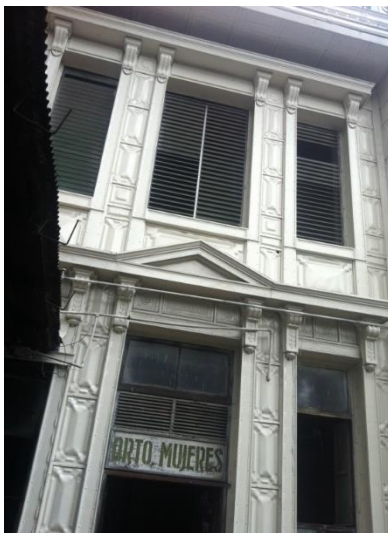
| Columnas de concreto sustituyendo paredes de lamina troquelada | | Entrepiso de lamina troquelada tipo sandwich, vigas internas de hierro | | | |
| | | Puertas y ventanas deterioradas | | | |
| | | | | Sustitucion de ventanas originales por ventanas de celosía de vidrio | |
| Daños observados: puertas y ventanas de madera deterioradas, sistema estructural alterado al eliminar paredes metálicas de carga en primer nivel y sustituirlas por columnas de concreto | | | | | |

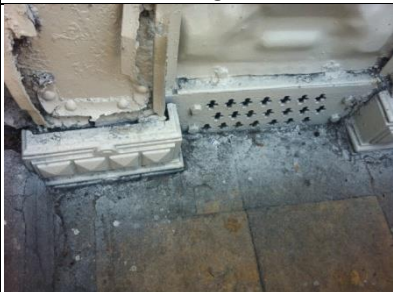
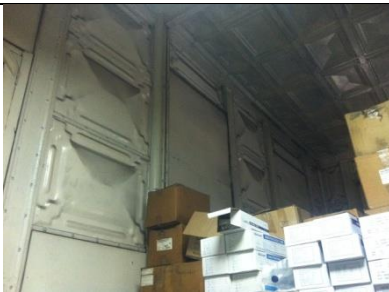
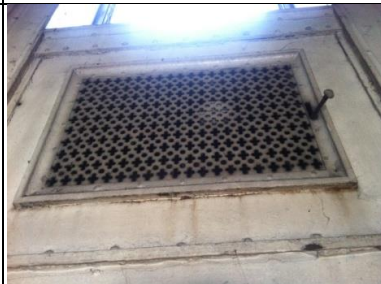
| Corrosión en columnas. | Ventanas selladas. | Sistema de ventilación en paredes. |
| Daños observados: corrosion en elementos decorativos de columnas | | |

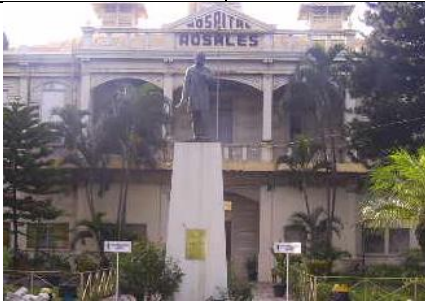
| | | | <div>Corrosión en elementos metálicos ornamentales</div> | | | | |
| | Revestimiento de concreto en columnas de primer nivel, además sellado de arcos del primer nivel con paredes de sistema mixto, el hierro utilizado en el refuerzo es varilla redonda lisa. | | | | | | |
| | Daños observados: Todo el segundo nivel ha sido desalojado por considerarlo inestable, se ocupa solo de bodega. | | | | | | |

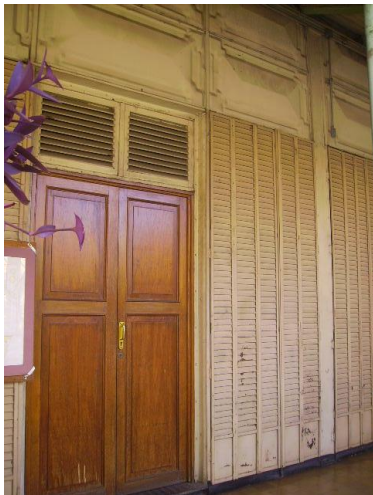
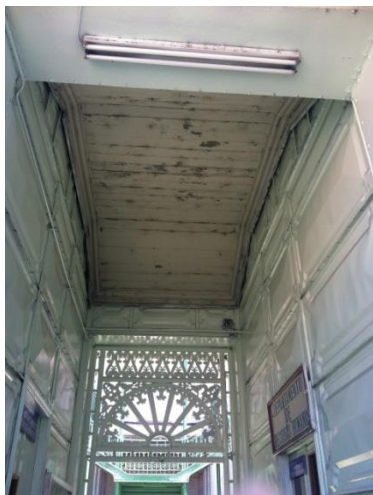
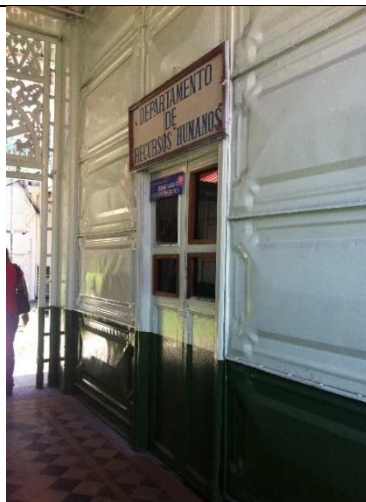
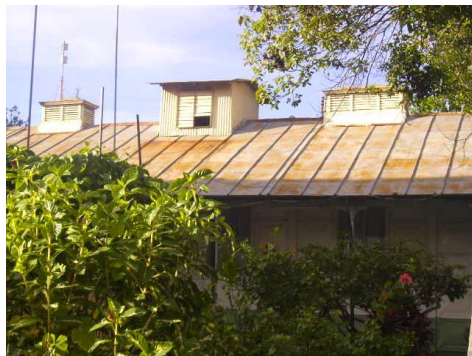
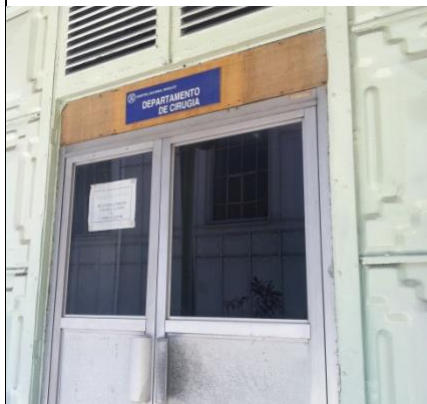
| Daños observados: corrosión en techo | | | | | |

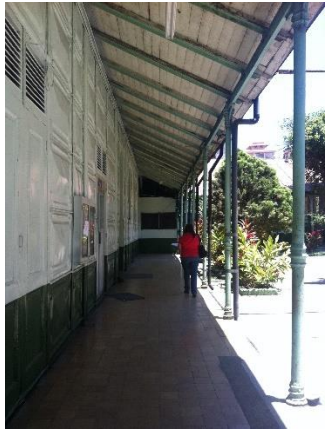
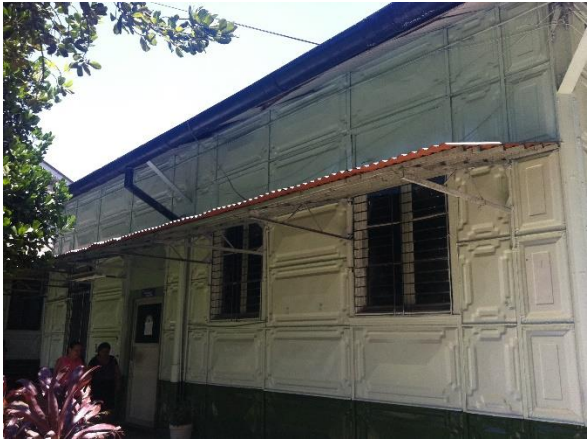
| Daños observados: corrosión en techo | | |

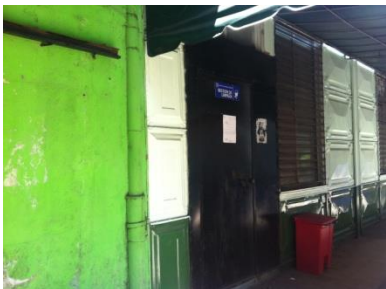
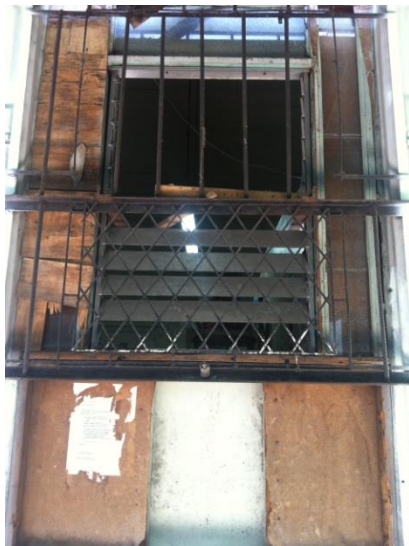
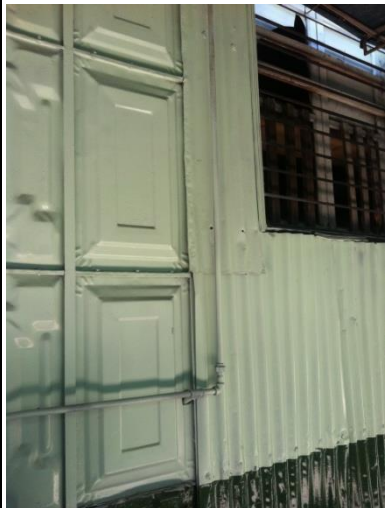
| Ampliación hacia la izquierda, construcción de sistema mixto | | Sustitución de materiales en ventanas | | Ampliación hacia la derecha, hecha con lamina diferente a la original | |
| Daños observados: sustitución de materiales en ventanas, faltan vidrios de ventanas, por lo demás, se observa en buen estado general, ha sido pintado recientemente | | | | | |

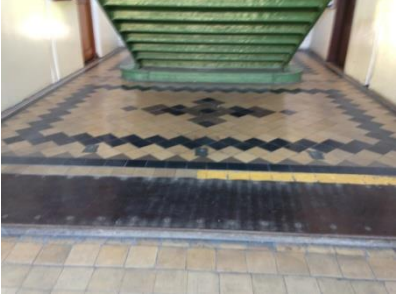
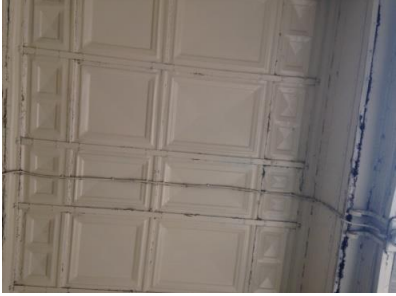
| Piso de ladrillo de cemento, en los extremos Este y Oeste lamina que ha perdido su acabado antideslizante | | Cielo Falso de lámina troquelada | Columnas metálicas que sostienen descanso y alas Norte y Sur de gradas |

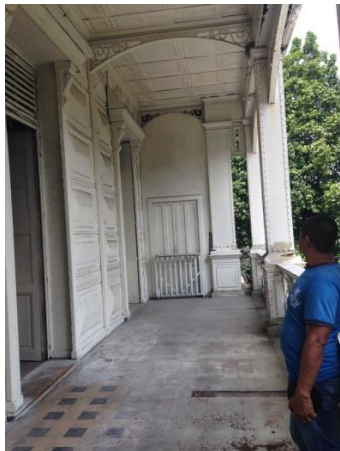
| | | <p>Barandal metalico con base corroida</p> | |
| Piso de ladrillo de cemento | | Unión Columna-Pedestal en mal estado, se observa reparaciones con aplicación de cemento | |

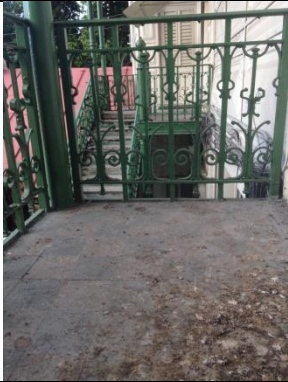
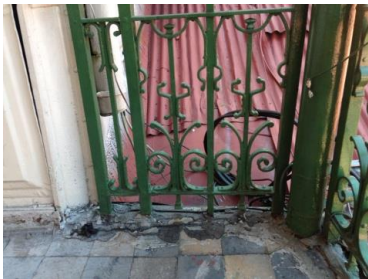
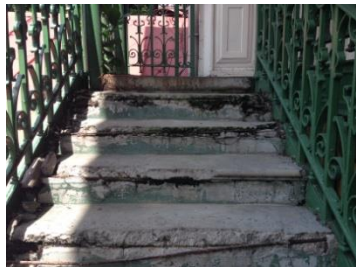
| Piso de pasillo de acceso, falta de mantenimiento | | Piso de descanso en mal estado | Peldaños ala Norte |

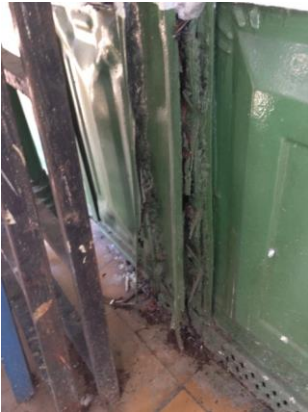
| <i>Elemento</i> | <i>Causa</i> | <i>Efecto</i> | <i>Recomendaciones</i> |
|---|---|---|---|
| | | Desgarre laminar<br> | 1. Estudiar con detalle el elemento (columna, pared, cielo falso, ornamento, etc.) para comprobar si está completo.<br>2. Al conocer qué piezas son las que faltan, se buscaran en la bodega del Hospital, donde se guardan piezas desmontadas de edificaciones ya colapsadas, se puede buscar si existe alguna con las características requeridas para el reemplazo, si no es así, se procederá a su fabricación con materiales nuevos.<br>3. El siguiente paso será la fijación de las piezas nuevas al elemento original, utilizando pernos, de forma que queden lo más integrada posible; pero percibiéndose que es un elemento añadido. Esta distinción será porque las piezas nuevas no llevaran el troquelado distintivo de las piezas originales, en fascias, columnas, etc.<br>4. Cuando el elemento este limpio en su totalidad, y con las piezas que antes le faltaban ya repuestos, se procede a darle una base de inhibidor de óxido y después pintura tipo esmalte, según especificación técnica. |

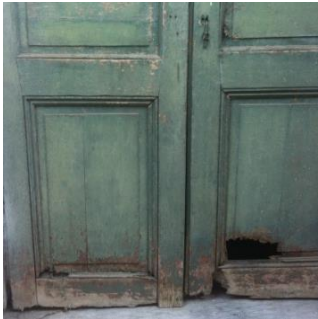
| <i>Elemento</i> | <i>Causa</i> | <i>Efecto</i> | <i>Recomendaciones</i> |
|---|---|---|---|
| | uso diario/mal uso, humedad | Pérdida de volumen, roturas o desprendimientos en la madera<br> | <ul style="list-style-type: none"> <li>a) Si la pieza afectada presenta una pérdida mayor al 30% de su volumen total, se procederá a cambiarla.</li> <li>b) Si la pérdida de volumen es menor al 30%, se reparará la parte dañada y se pintará de un color diferente al resto, para diferenciar la parte nueva.</li> <li>c) De ser posible utilizar el mismo tipo de madera para restituir la parte dañada.</li> <li>d) La pieza a sustituir se debe separar del elemento con cuidado de no dañar el resto, ya sea cortando por la parte sana o despegándola de las otras piezas. El método a emplear para abrir la unión entre dos piezas depende del producto que se utilizó cuando se pegaron. <p><b>1-Si se pegaron con cola de Contacto o termofusible</b>, se despegara con una pistola de calor o aplicando la plancha si la superficie es plana o el secador de pelo, el producto se ablanda y con ayuda de una espátula o girando las piezas, se iran descolando.</p> <p><b>2-Si se pegaron con Cola Blanca</b>, al ser soluble en agua, se desprende o ablanda el adhesivo con agua caliente, hay que ir mojando las uniones y luego ir forzando poco a poco hasta que se desprenda la unión.</p> <p><b>3-Si se pegaron con adhesivos químicos</b>, hay que aplicar acetona pura en la unión hasta que se ablande el adhesivo, una vez removido se debe forzar la separación</p> </li> </ul> |

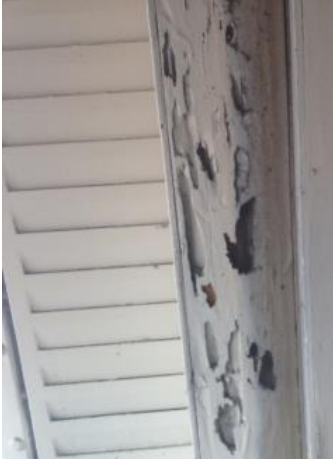
| | Plagas | <p>Madera carcomida</p> | <p>a) Si la pieza afectada presenta una pérdida mayor al 30% de su volumen total, se procederá a cambiarla.</p> <p>b) Si la pérdida de volumen es menor al 30%, se procederá a aplicar un protector en contra de plaga que lo ataca (de uso comercial puede utilizarse comejenol o, en su defecto, se preparará una infusión con chile picante) y se cubrirá toda la superficie de la madera con ella, para evitar futuros ataques de plagas</p> <p>c) Preparar una masilla con aserrín de la misma madera y sellador para madera y se rellenarán con ella los orificios causados por las plagas y se lijara para pulir la superficie.</p> <p>d) Aplicar barniz incoloro en toda la pieza, para diferenciar la reparación hecha.</p> <p>e) Tras la infestación de carcoma o termitas, en algunas zonas de las piezas de madera, se puede haber perdido la resistencia, están blandas o huecas, se deberá aplicar un consolidante que les vuelva a aportar la resistencia que tenían, además de la consolidación con masilla existen otros métodos en función del daño que haya recibido la madera y de la función que cumple la pieza restaurada:</p> <ul style="list-style-type: none"> <li>• Resinas en cristales o en gel<br/>Producto con gran resistencia y se utiliza en los casos extremos. Inyectándose a través de los surcos u orificios y le aporta gran dureza.</li> <li>• Cola Blanca<br/>Se diluye en agua y se inyecta en la madera con una jeringa, debe de hacerse una solución bastante líquida para poder inyectarse, no es tan efectivo como las resinas pero se puede utilizar en casos menos graves.</li> <li>• Resinas epoxi<br/>Son dos componentes que se presentan separados y se mezclan entre sí para obtener un adhesivo fuerte. Se utilizan para uniones de piezas y roturas, son como soldaduras en frío.</li> </ul> <p><b>Ensamblajes en madera</b></p> <p>Cuando el daño es irreversible, se deben sustituir las partes dañadas, para recuperar la capacidad resistente de la madera, y dar un aspecto similar al resto, con una mínima modificación del elemento. En caso de no encontrarse el mismo tipo de madera para la prótesis, es recomendable utilizar maderas duras y “amargas” que ayuden a la protección contra agentes bióticos (ej. cedro) y ensamblar con alguno de los siguientes métodos:</p> <p><b>Espigas</b><br/>Útiles para realizar uniones internas, que no se vean en la pieza. Por ejemplo, un tramo de mocheta que se ha quebrado o se ve excesivamente carcomida y se decide sustituir. Se puede colocar una espiga o dos de madera, en función del grosor del elemento y de la espiga. Con una broca de madera perforar la mitad del largo de la espiga en cada parte a unir. Luego con cola introducir la espiga en ambos extremos para dar la solidez requerida. Una vez bien seca la unión, proceder a enmasillar la zona.</p> <p><b>Escuadras</b><br/>Son otro elemento de refuerzo para unir superficies lisas, y de diferentes ángulos. Se sujetan con tornillos a la pieza y permiten varias uniones.</p> <p><b>Clavos</b><br/>Con cabeza o sin ella. Se usan en uniones de piezas, sin cabeza permiten dar solidez sin que se vean. Las uniones con clavos van acompañadas de un adhesivo químico.</p> <p><b>Tornillos</b><br/>Actualmente se usan más que los clavos cuando se trabaja la madera ya que su espiral produce más agarre. Antes de introducir un tornillo en una pieza es importante abrir camino con una broca para madera, de grosor más fino que el tornillo. De ésta forma se asegura que la unión no se romperá o astillará, lo que podría ocurrir si se atornilla directamente.</p> |
