Lesbia Cynthia Lucrecia
Domínguez Barrios

Restauración de la Imagen
Ecce-Homo
Parroquia Nuestra Señora de
los Remedios (Escuela de Cristo)
La Antigua Guatemala

Guatemala, septiembre de 2007

Este estudio fue presentado por la autora como Proyecto Final, requisito previo a su graduación de Técnico en Restauración de Bienes Muebles.

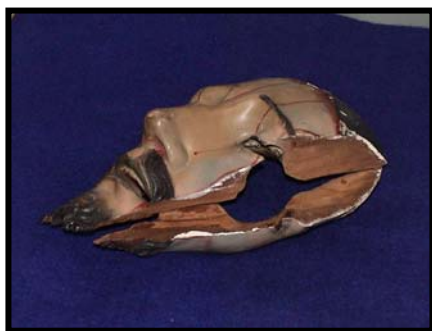
Desprendimiento de la mascarilla

Se adhirió la mascarilla al soporte de la cabeza con el correspondiente adhesivo y luego se procedió a tarugar para asegurarla, esto se realizó en lugares no visibles y con tarugos de caoba, adecuados tanto al tamaño como al tipo de madera.

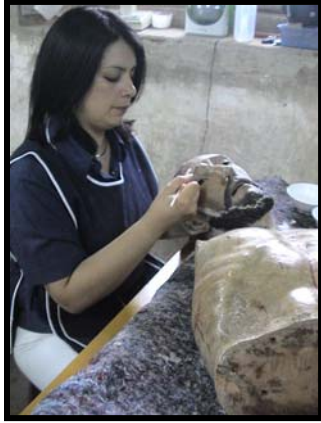
Limpieza superficial del rostro

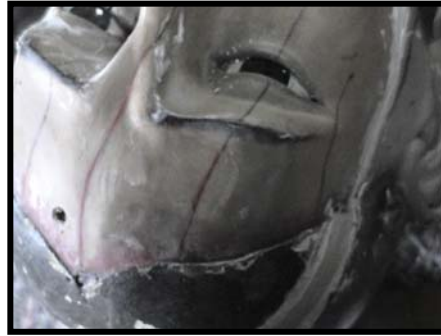
Limpieza mecánica de repinte con bisturí

Se realizaron pruebas con diversos solventes y se eliminó el repinte que poseía en el rostro, cuello y hombros, con el fin de conservar el encarnado original.

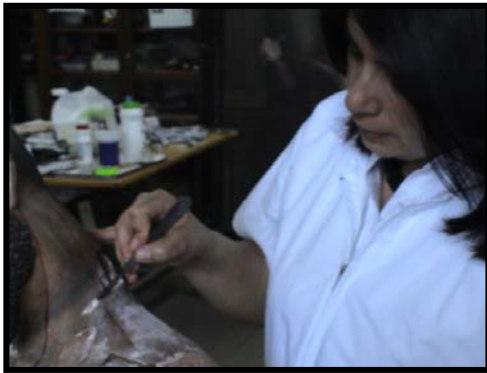
Limpieza mecánica de repinte con bisturí

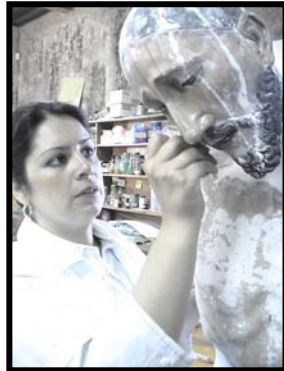
Pulido y nivelado de resanes en área de rostro

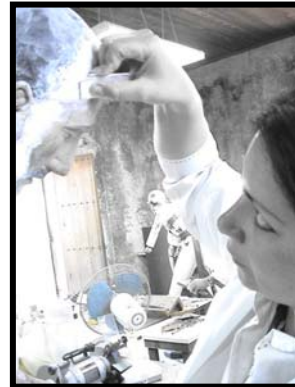
Pulido y nivelado de resanes en área de rostro

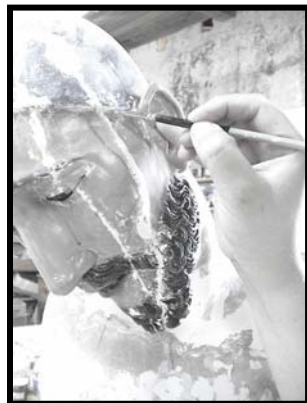
Aplicación de albayalde

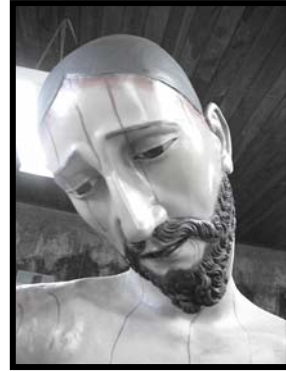
Integración de color en rostro

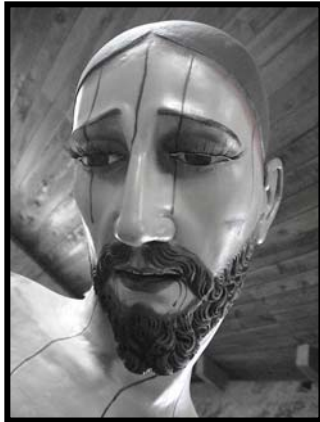
Reposición de pestañas

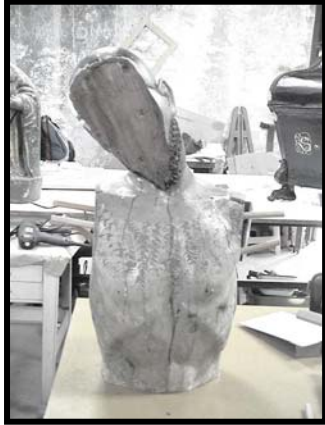
Consolidación del torso

Se consolidó la grieta que se encuentra a lo largo del lado izquierdo por medio de tarugos de madera, de caoba los cuales se colocaron transversalmente con el fin de dar amarre de ambos lados.

Se despegaron hombros, se realizaron injertos varios, además de cuñas con las cuales se logró darles el nivel adecuado a las juntas de los hombros hacia espalda; luego se pegaron los hombros con el soporte de la espalda y se atirantaron con bandas de hule, además se colocaron tarugos para asegurar.

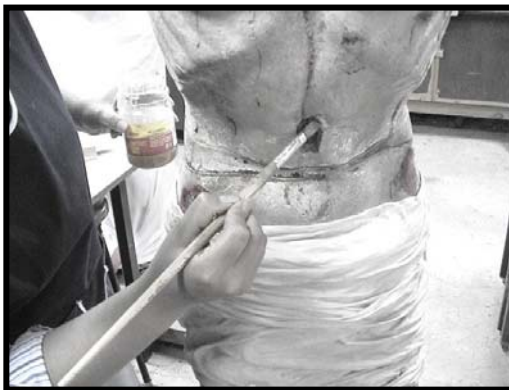
Integración de cola de res en áreas previas a integrar Base de Preparación

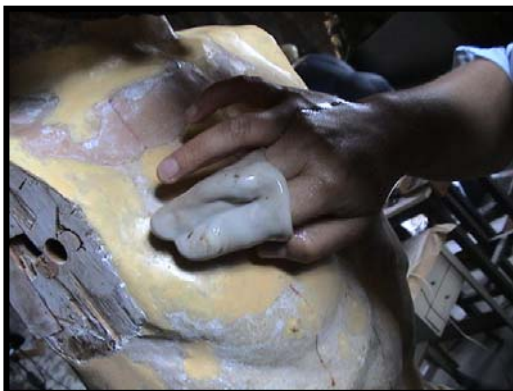
Integración de color utilizando la técnica antigua a la vejiga (vejiga de carnero)

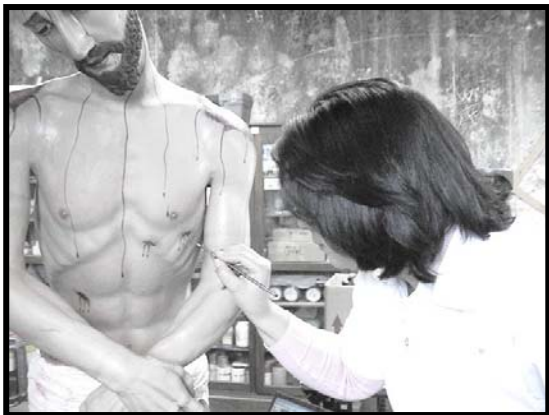
Integración de sangre seca

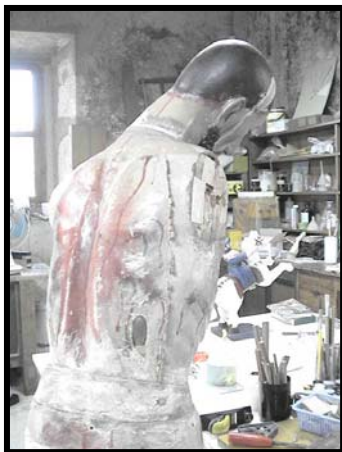
Injertos varios

Se consolidó la grieta de la unión de los hombros con el cuello, inyectando adhesivo y tarugando, con el fin de asegurar las dos partes pertenecientes a la estructura.

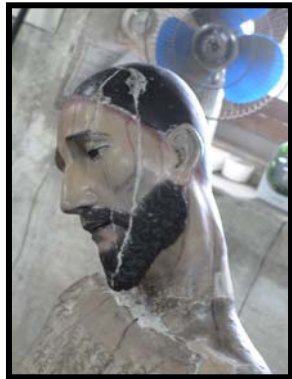
Limpeza de cuello y rostro

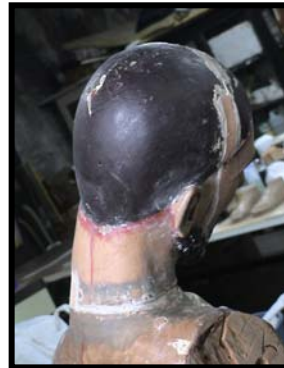
Limpeza del cuello en parte posterior

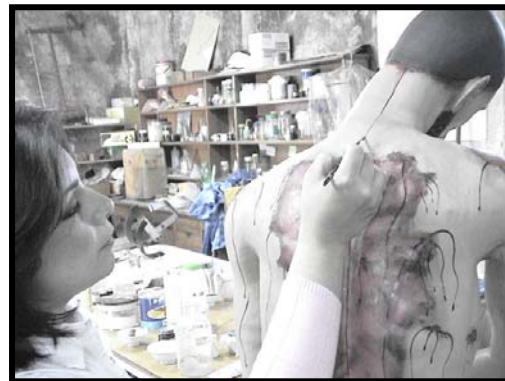
Integración de sangre seca

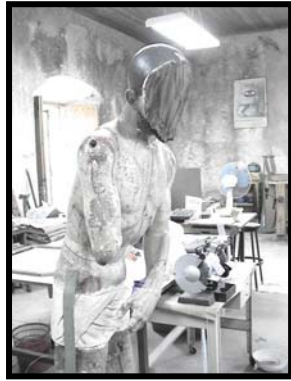
Consolidación de codo a brazo y de brazo a hombro

Se despegaron las juntas del hombro hacia el torso, como la del antebrazo hacia el brazo. Se limpiaron las caras de las juntas con alcohol rebajado y bisturí. Se pego tanto la grieta del hombro como la del brazo y se procedió a asegurarlas con tarugos de madera.

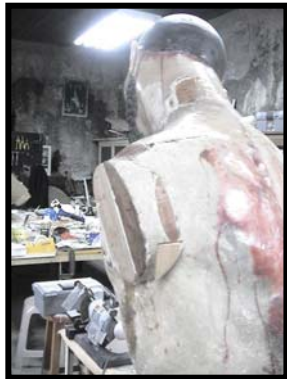
Consolidación de la junta que une el hombro al brazo e injertos varios

Se despegaron las juntas del hombro hacia el torso, como la del antebrazo hacia la muñeca. Se limpiaron las caras de las juntas con alcohol rebajado y bisturí. Se pegó tanto la grieta del hombro como la de la muñeca, se procedió a asegurarlas con tarugos de madera. Se realizaron injertos varios en la unión del brazo al hombro.

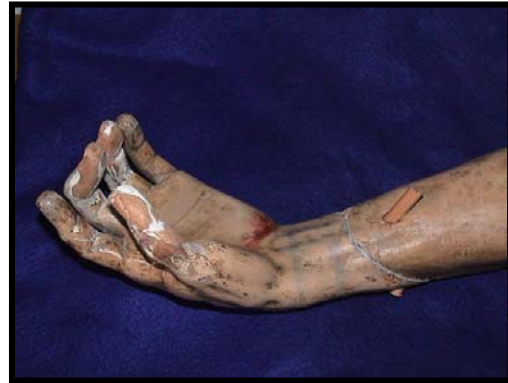
Tarugado del la muñeca al antebrazo, por medio de tarugos realizados con madera de cedro

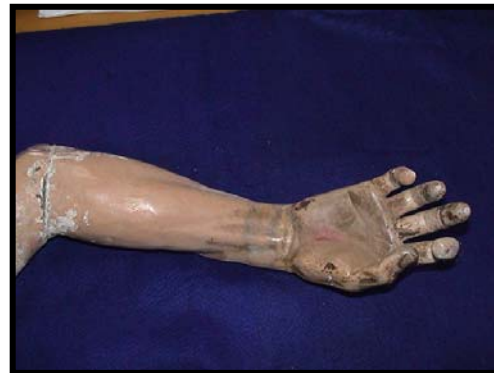
Limpieza realizada con el gel del Dr. Richard Wolbers, para eliminar el repinte

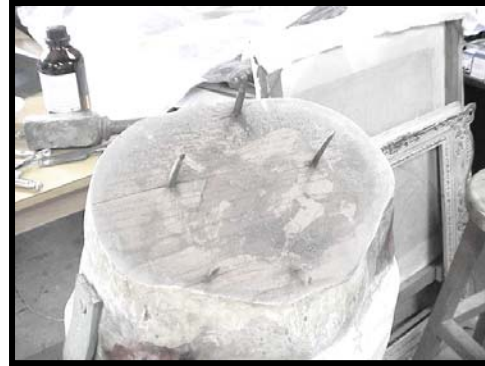
Eliminación de seis clavos de forja

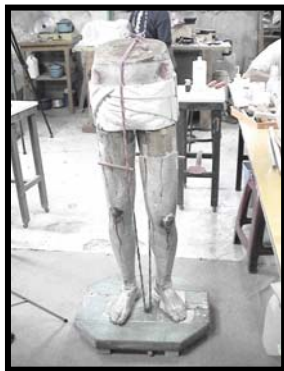
Consolidación de la sabanilla a las piernas
y de las piernas a la peaña

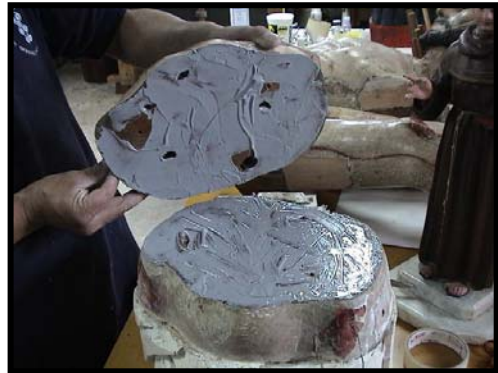
Consolidación de la cuña que une
el torso con la cadera

Se despegó la cuña que une el torso con la cadera y la cadera con la cuña, se limpio con alcohol rebajado utilizando para ello pincel y bisturí, se volvieron a pegar las partes consolidando por medio de tarugos de madera de chichipate por ser ésta una madera mas dura; para proporcionarle mas resistencia al soporte. Se consolido la grieta de la sabanilla (grieta frontal vertical) y la unión de las piernas a la cadera; además se integró una sabanilla de tela encolada proceso que puede ser reversible en cualquier momento. Esto se realizó con el afán de darle un mejor aspecto estético, ésta decisión se tomó, ya que la sabanilla original fue mutilada en la talla; así también se realizaron injertos en diversas áreas.

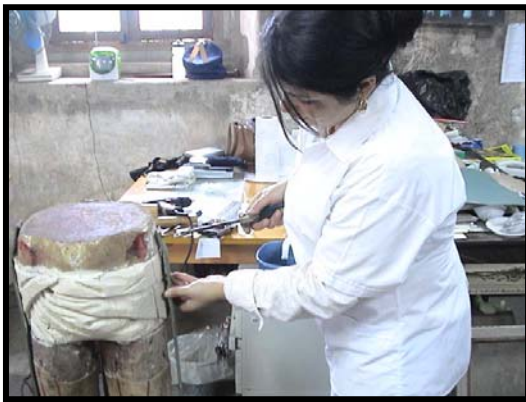
Eliminación de tornillos que sujetaban la estructura

Se eliminó la plana de metal que sostiene la imagen a la peña así como los seis tornillos que la aseguraban, esto se realizó ya que ésta no cumplía su función. También se eliminó un clavo que estaba entre la pierna y el tarugo que la sostiene a la sabanilla.

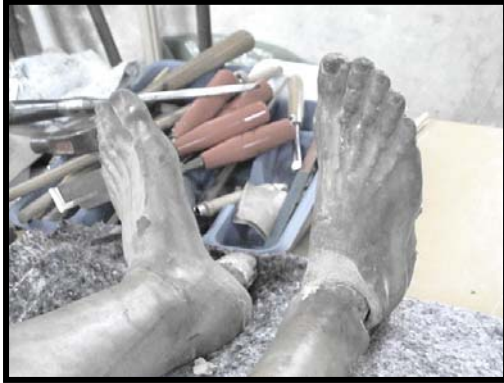
Consolidación del tobillo al pie

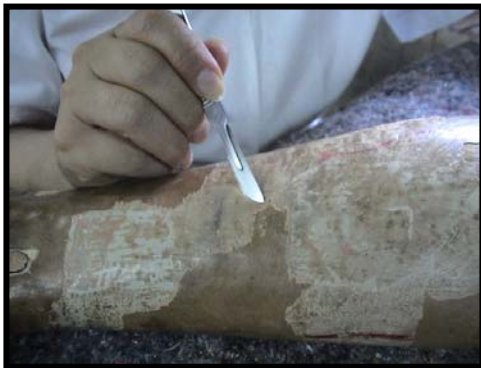
Limpieza mecánica con bisturí, para eliminar el repinte de la pierna al pie

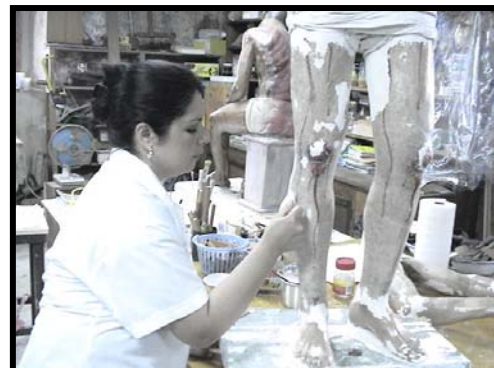
Nivelado y pulido de resanes

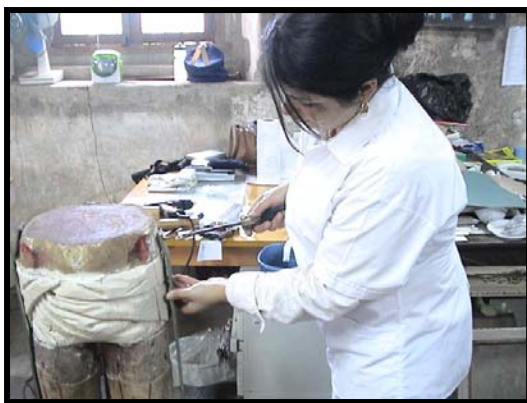
Eliminación de tornillos, que sostenían la estructura metálica

Se eliminó la plana de metal que sostenía la imagen a la peña así como los seis tornillos que la sujetaban, esto se realizó ya que ésta no cumplía su función.

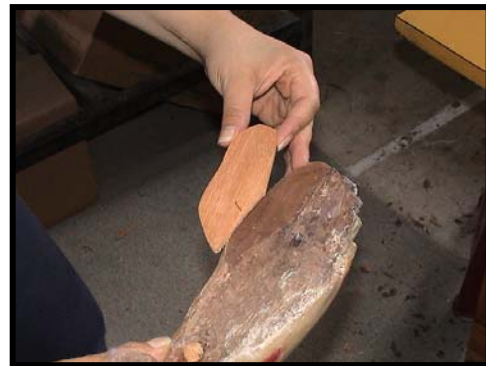
Injerto de madera de cedro en la parte de la planta del pie

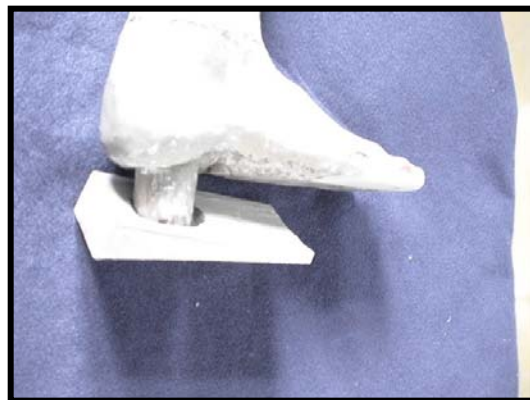
Alza de madera de cedro

Elaboración del alza que sustituirá la pasta que tenía anteriormente, para colocar el pie izquierdo en la peaña y dejarlo a nivel

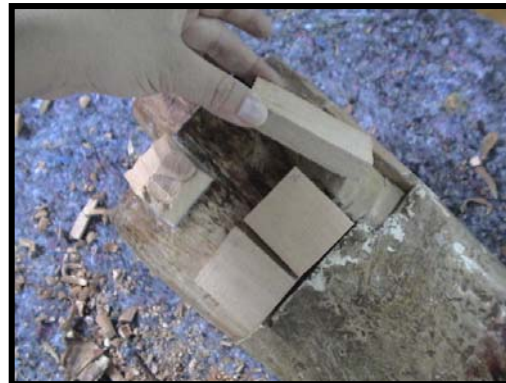
Injertos varios realizados en el muslo izquierdo, con madera de cedro

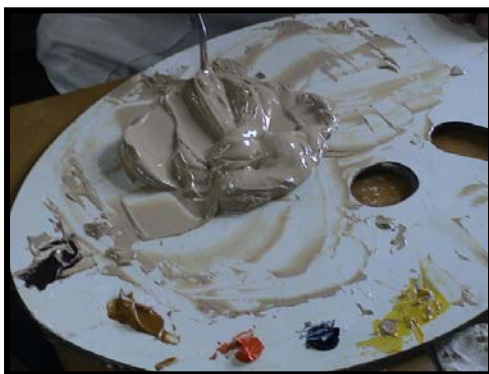
Color de piel (Encarnado)
