**ANALISIS DE LAS FALLAS EN MU-
ROS Y LOSAS MAS CORRIENTES
QUE SE PRESENTAN EN LA
CONSTRUCCION EN SERIE
EN LA CIUDAD DE
GUATEMALA.**

UNIVERSIDAD DE SAN CARLOS DE GUATEMALA

FACULTAD DE INGENIERIA

GUATEMALA, NOVIEMBRE DE 1972

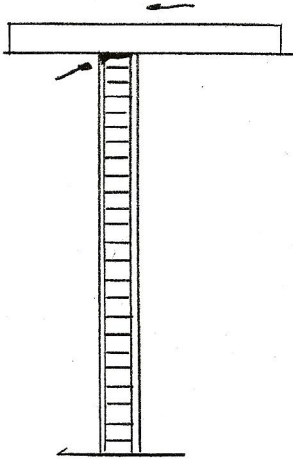
Causa: deslizamiento de la losa debido a dilataciones

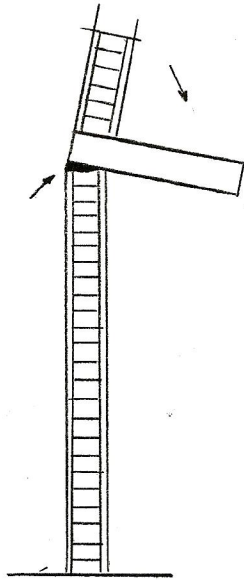
Causa: flexión de la losa

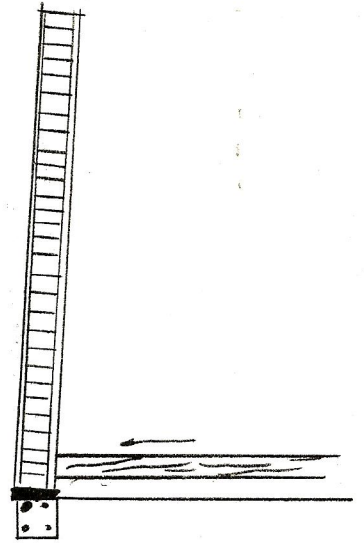
Causa: las vigas hidrofugas fueron dejadas a tope: al hinchar la madera con la humedad empujó el muro

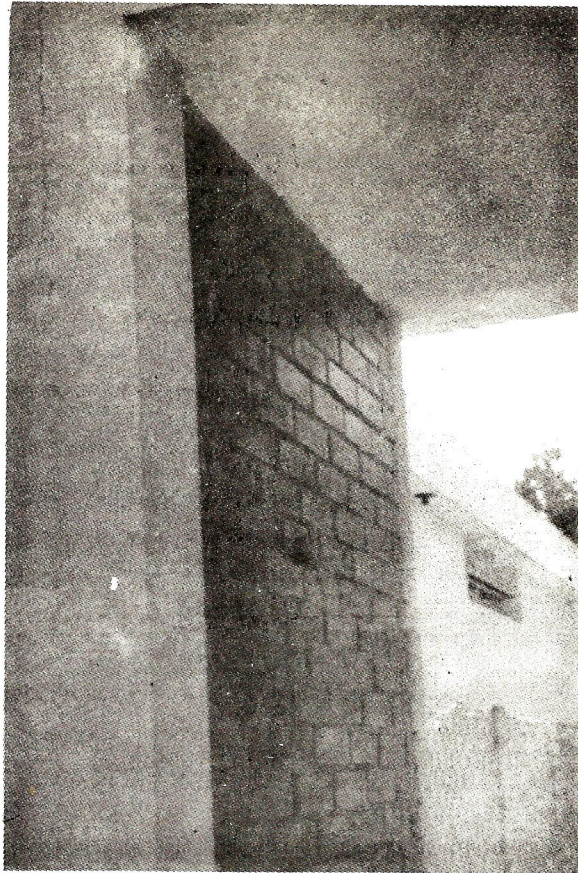
Fotografía No. 1

Muestra una falla originada en el acabado por tratarse de una unión entre dos estructuras diferentes, que al moverse cada una en forma independiente origina esfuerzos de tensión en el acabado, el cual no los resiste dando origen a la grieta.

Lo conveniente es entonces dejar una sisa para inducir en ella la grieta.

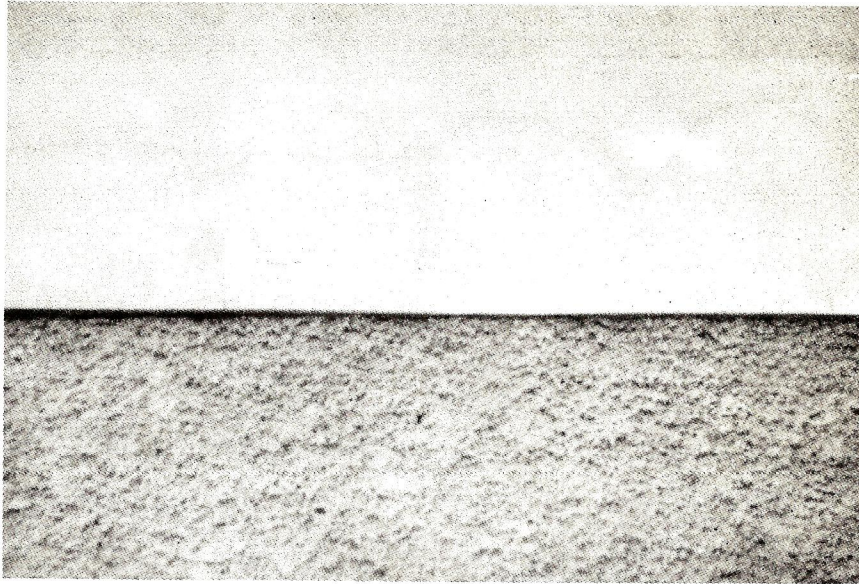
Fotografía No. 2

En ella se muestra el agrietamiento típico del blanqueado cuando el mortero se reseca.

No tiene ninguna repercusión en la estructura y es una falla de apariencia únicamente.

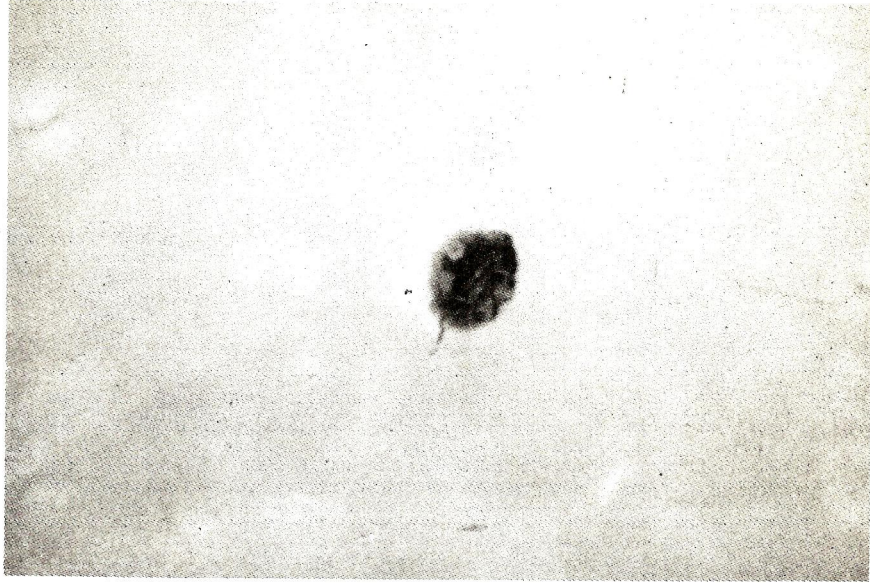
Fotografía No. 3

Tanto en ésta como en la fotografía No. 4 se muestra la grieta causada por la mala colocación del tubo que conduce el alambrado de la instalación eléctrica. Se recomienda una muy eficaz supervisión para evitar que esto suceda.

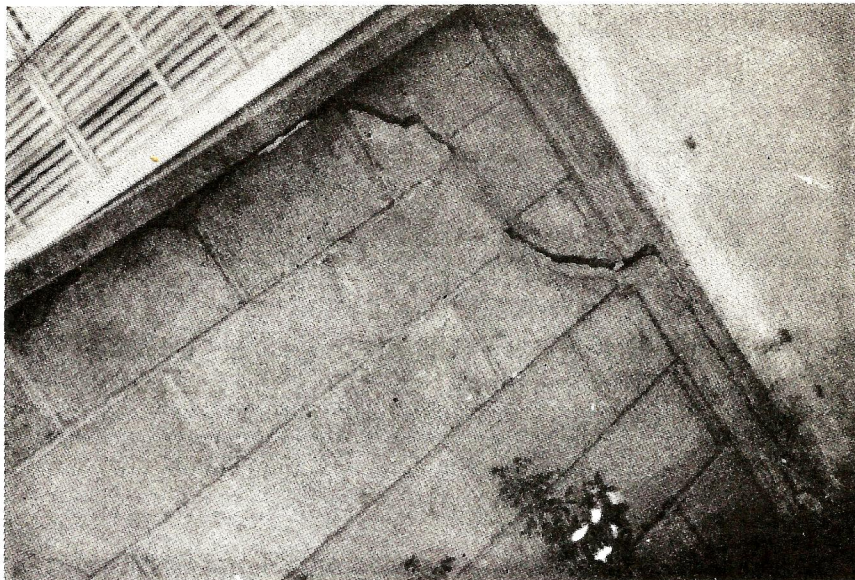
Fotografía No. 5

Muestra una falla de cimentación en la pared de una verja.

El hundimiento del suelo ha provocado la ruptura de la parte más débil de la pared como lo es el block y ha causado un desprendimiento horizontal del muro de la solera superior. El agrietamiento del amarre vertical es causado por la falta de refuerzo en el mismo.

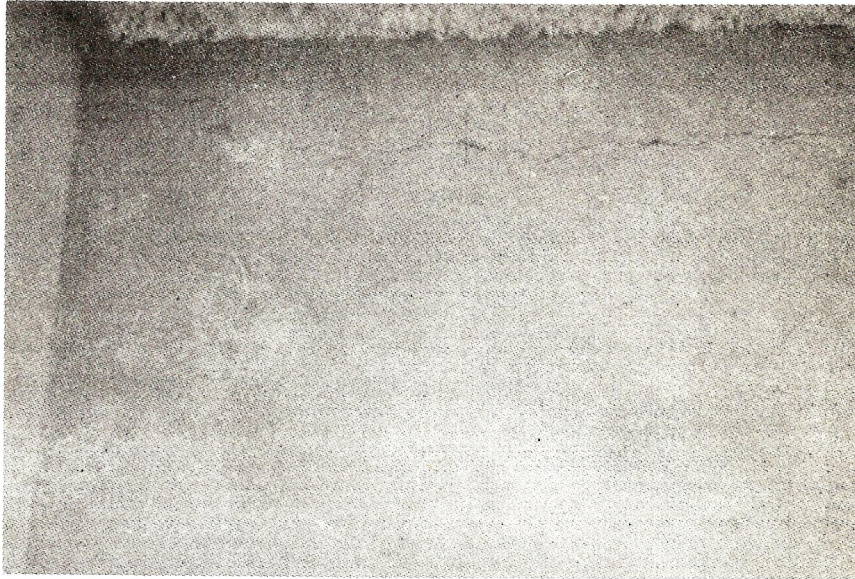
Fotografía No. 6

Grieta horizontal que aparece en la penúltima hilada del ladrillo.

Este tipo de falla es muy común y su origen es debido a la falta de un fuerte agarre entre los ladrillos y la losa y a la falta de un aislamiento térmico de la losa, pues es la temperatura la que causa el continuo movimiento de ella y ocasiona los esfuerzos de corte en los muros.

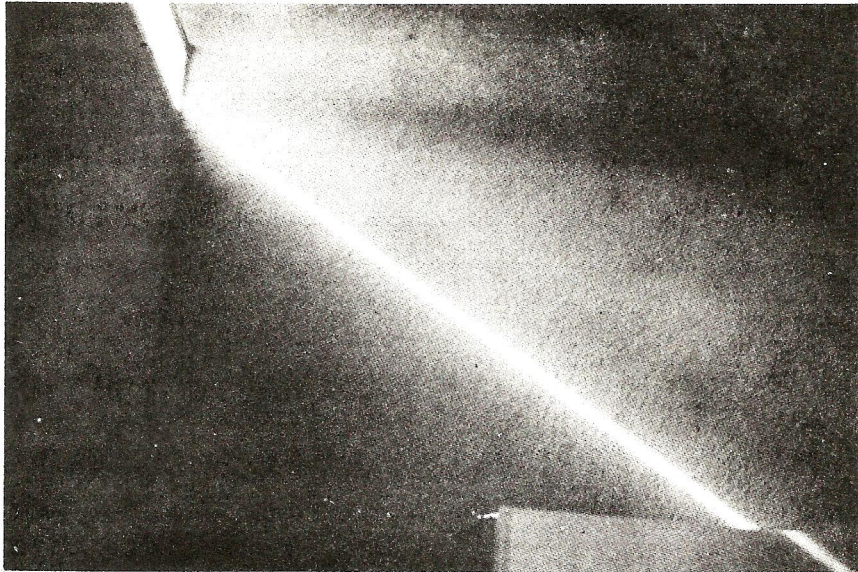
Fotografía No. 7

En ésta se muestra una falla de humedad en el muro de un baño.
El origen de esta humedad es la falta de una buena ventilación, a causa del tipo de ventana usada en esta casa.
