**SEGUIMIENTO DEL COMPORTAMIENTO DE LOS PRINCIPALES PAVIMENTOS
CONSTRUIDOS CON EL MÉTODO CONSTRUCTIVO DE LOSAS CORTAS**

Ing. Luis Fernando Quijada Beza

Guatemala, noviembre de 2012

MAESTRO EN CIENCIAS DE INGENIERÍA VIAL

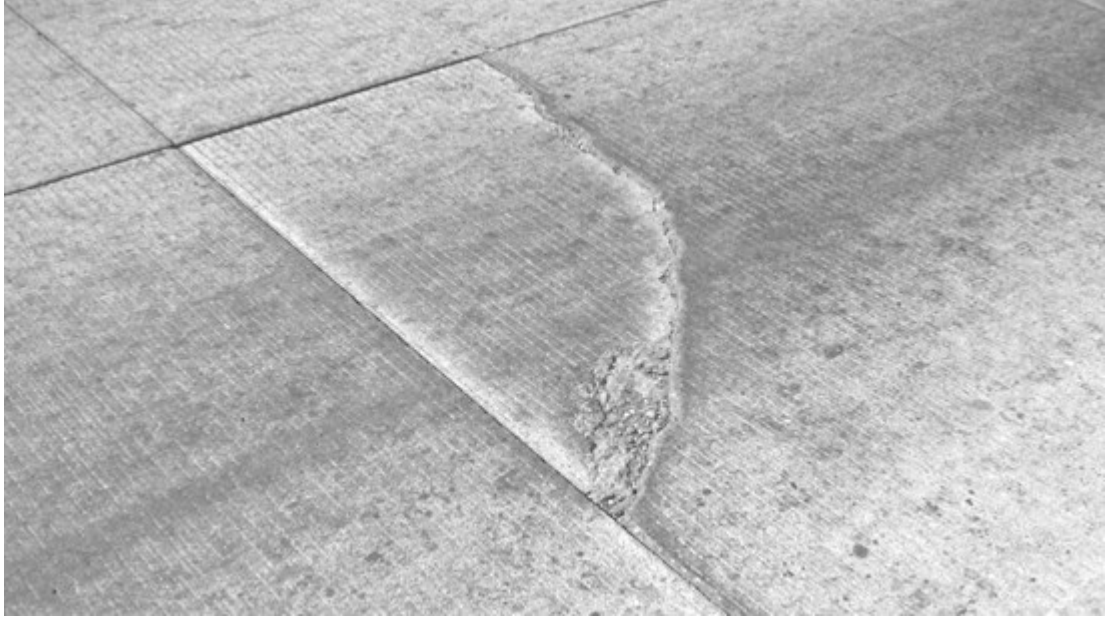
1. Anexo 1

Fuente propia: forma en que se presenta la falla de esquina localizada en pavimentos bajo seguimiento, CA-9 sur autopista Escuintla – Puerto Quetzal, lado izquierdo (sur-norte), 11/02/2012, kilómetro 95+000 – 96+000.

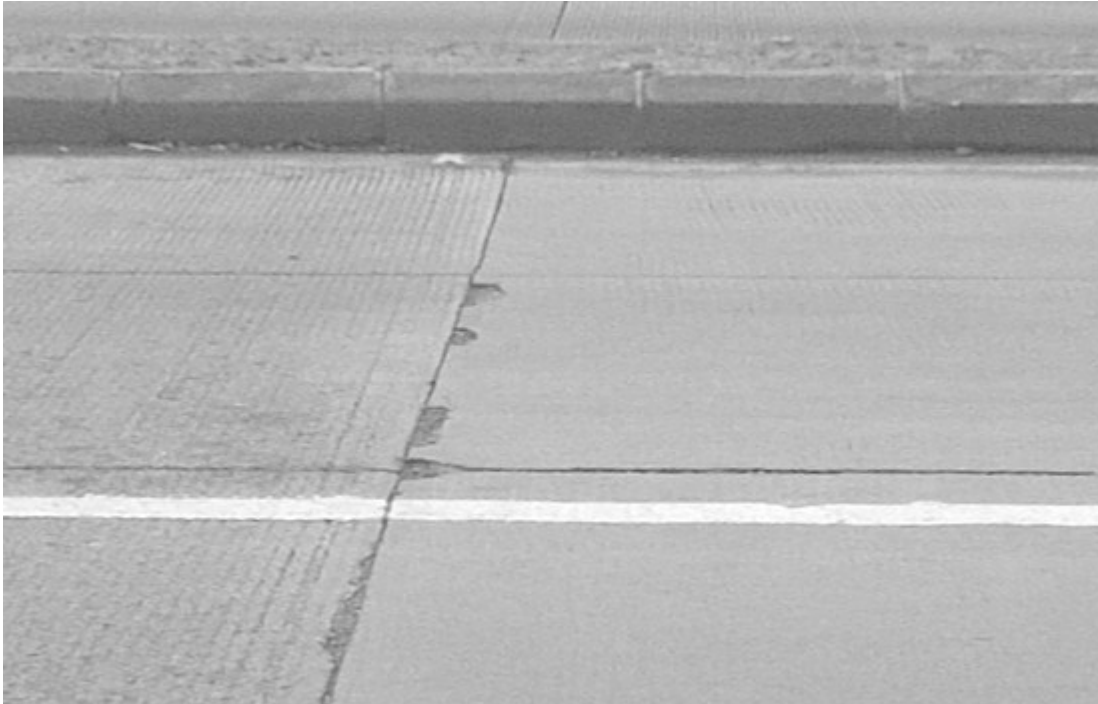
2. Anexo 2.

Fuente propia: forma en que se presenta la falla por choque entre losas en pavimentos bajo seguimiento, CA-9 norte Guatemala – Agua Caliente, 12/02/2012, kilómetro 9+800 – 10+800.

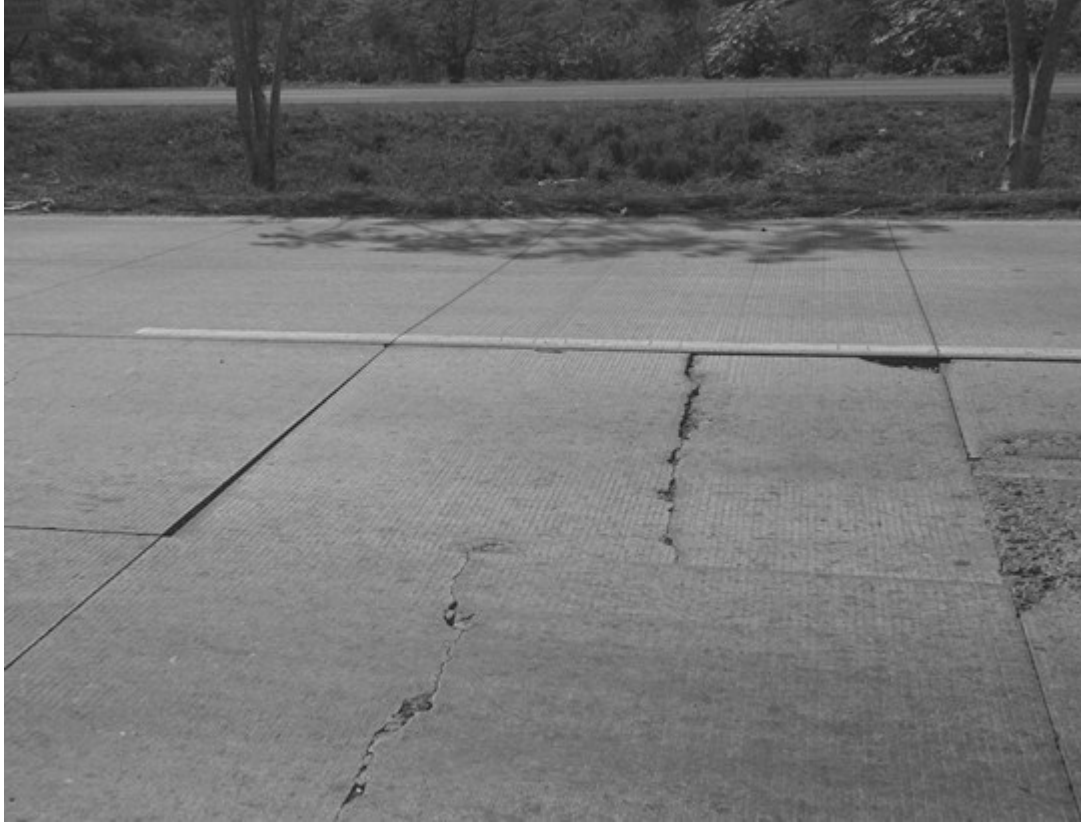
3. Anexo 3.

Fuente propia: forma en que se presenta la falla transversal o longitudinal, CA-9 sur autopista Escuintla – Puerto Quetzal, lado izquierdo (sur-norte), 11/02/2012, kilómetro 95+000 – 96+000.

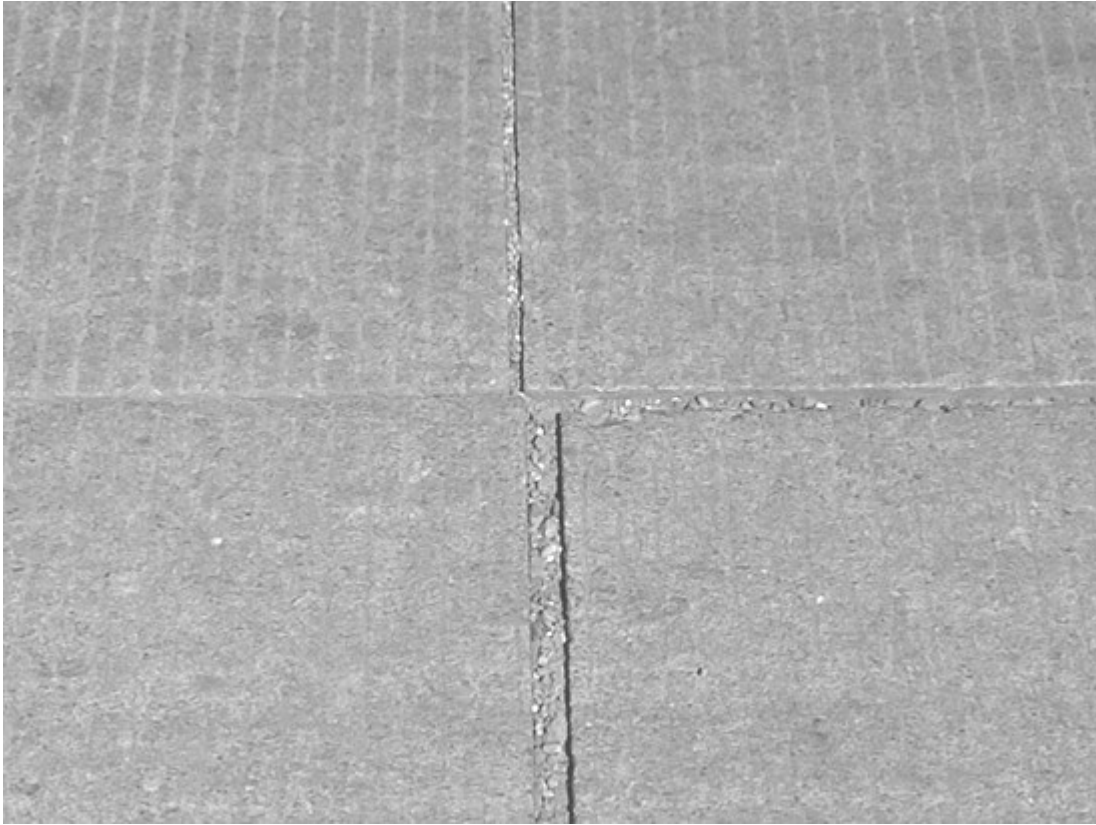
4. Anexo 4.

Fuente propia: forma en que se presenta la falla por desplazamiento longitudinal y transversal de losas en pavimentos bajo seguimiento, CA-1 oriente Pueblo Nuevo Viñas – El Cerinal, Barberena, Santa Rosa, 12/02/2012, kilómetro 44+300 – 45+300.
