**DETECCIÓN DE FALLAS POR MEDIO DE LA APLICACIÓN DE
TERMOGRAFÍA INFRARROJA EN LAS SUBESTACIONES
GUATE NORTE, GUATE SUR, GUATE ESTE Y ESCUINTLA**

Issam Ricardo Sagüi Valenzuela

Guatemala, agosto de 2006

TRABAJO DE GRADUACIÓN

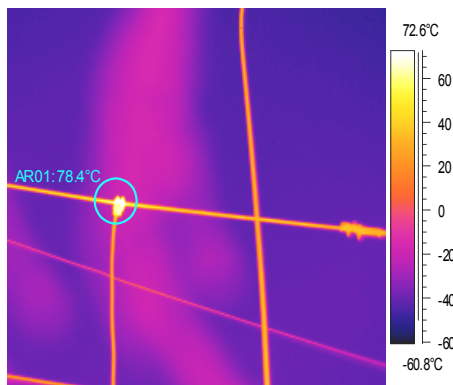
Figura 22. Imagen térmica del conector del cable bajante al apartarrayos de 69 kV, de la fase S en el campo EEGSA 1.

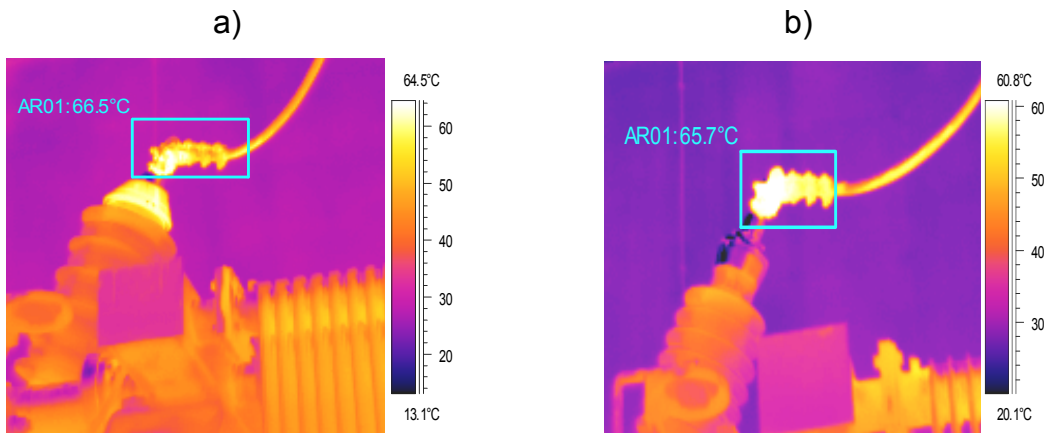
Figura 23. Imágenes térmicas del banco 3 de a) *bushing* de 69 kV de la fase R, b) *bushing* de 69 kV de la fase S.

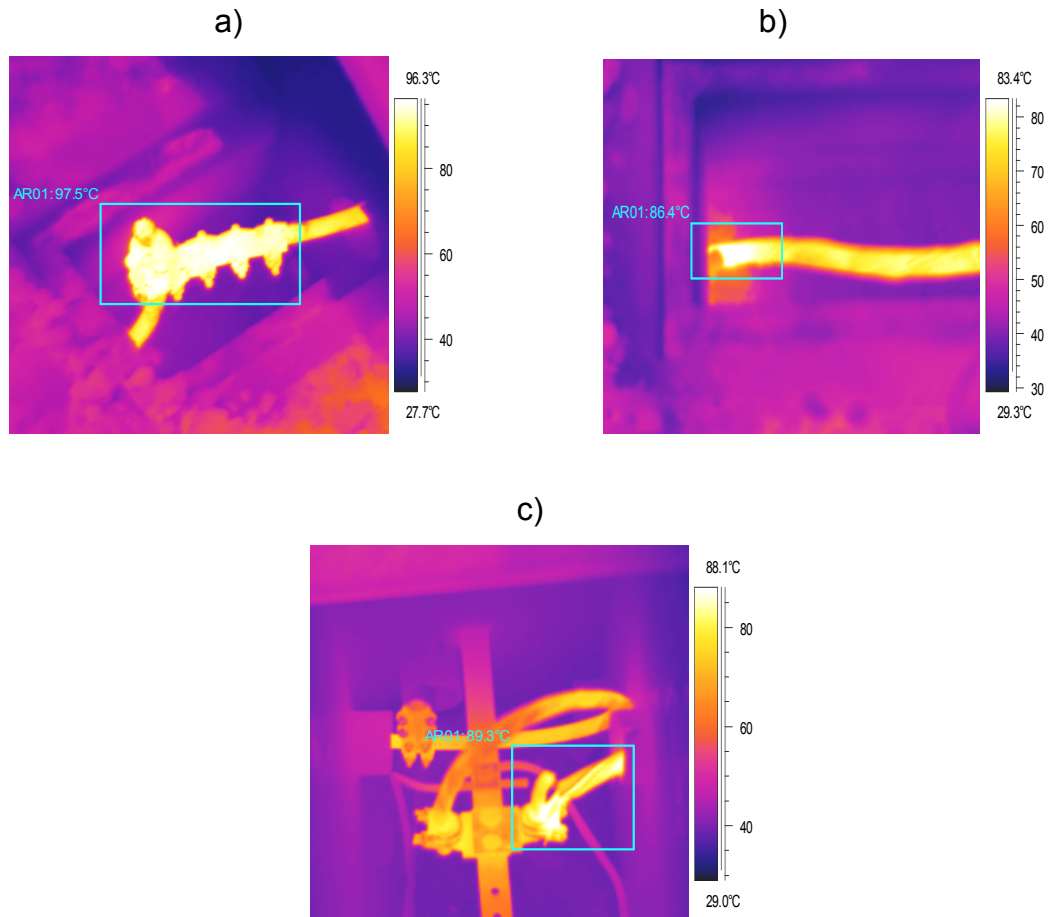
Las imágenes de la figura 24 se grabaron a 1.5 m y se utilizó la emisividad del cobre altamente oxidado (0.78), debido a que el cable y los conectores son de cobre y están muy oxidados. En la figura 24 a, se muestra que la temperatura máxima del conector es de 97.5°C, la figura 24 b muestra que la temperatura máxima del neutro es de 86.4°C y en la figura 24 c la temperatura máxima del conector de la barra es de 89.3°C.

Figura 24. Imágenes térmicas del banco 3, en el lado de 69 kV, de a) conector del neutro de la fase R, b) neutro de la fase S, c) barra de conexión del neutro de la fase T.

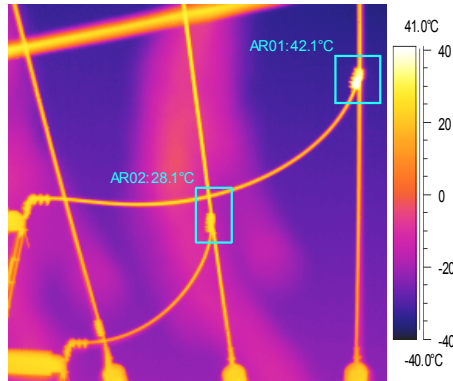
Figura 26. Imagen térmica de conectores a cables bajantes, fases T y S, del seccionador de barra 2 de 69 kV, de campo EEGSA 1.

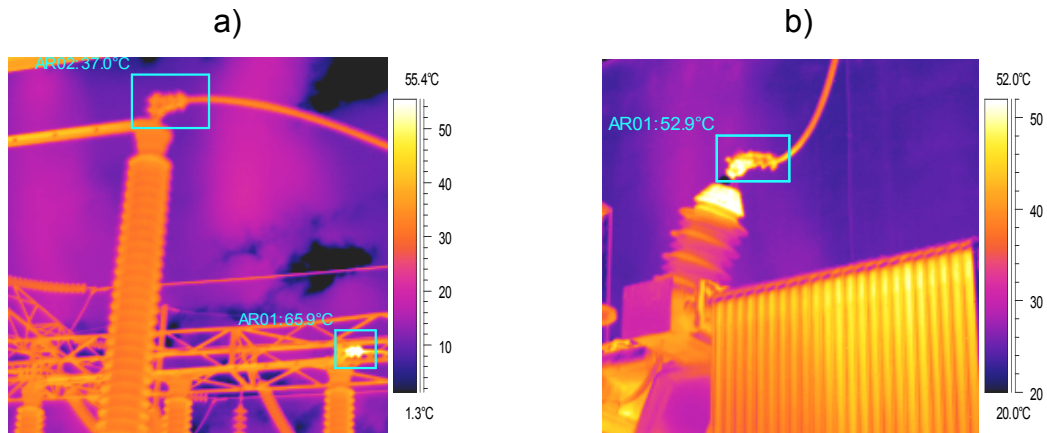
Figura 27. Imágenes térmicas de los bancos de transformación de a) seccionadores de barra de las fases R y S de 138 kV del banco 1, b) bushing de 69 kV de la fase R, del banco 3.

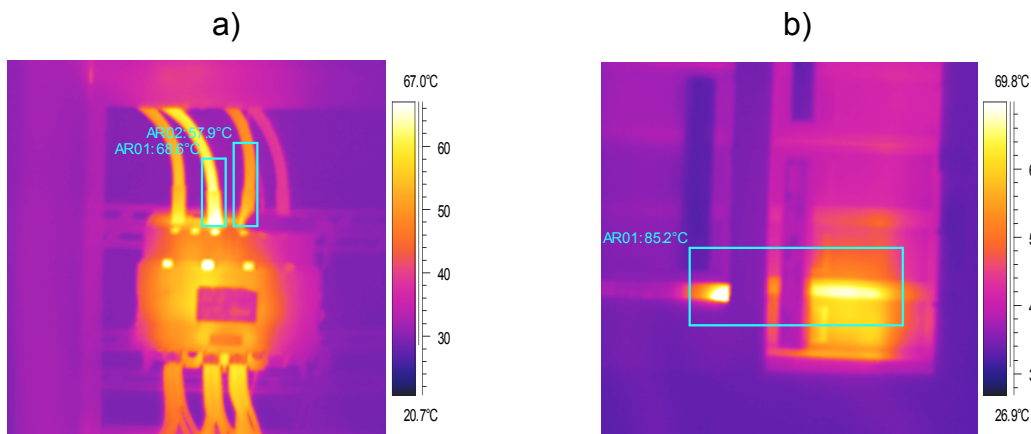
Las imágenes de la figura 28, muestran las anomalías detectadas en los tableros, y fueron grabadas a 1 m de distancia. Dentro de las casetas de tableros la temperatura ambiente fue de 25.5°C y la humedad relativa fue de 53%. La figura 28 a, utiliza la emisividad del polipropileno (0.97), ya que de este material es el forro aislante de los cables del contactor.

**Figura 28. Imágenes térmicas de a) contactor de ventiladores del banco 3
b) interruptor termomagnético de ventiladores del transformador.**

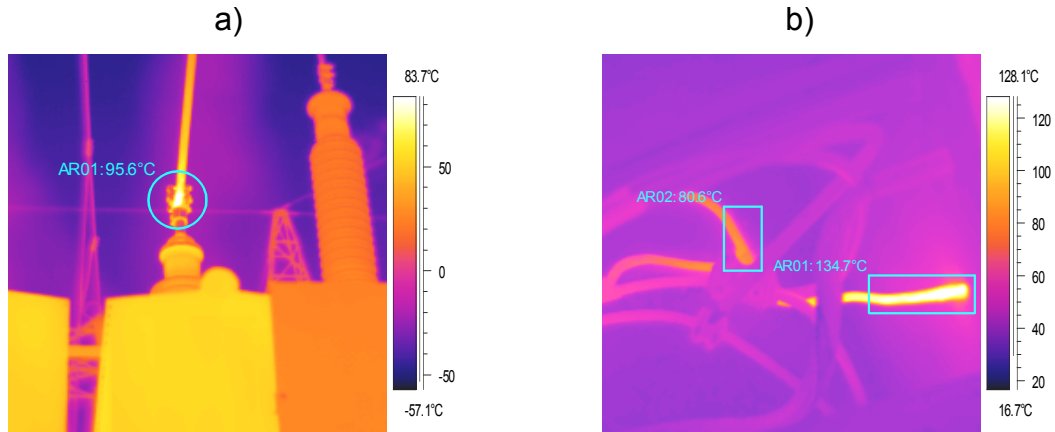
Figura 30. Imágenes térmicas del banco 3 en el lado de 69 kV, de a) *bushing* de la fase R, b) neutro de la fase R.

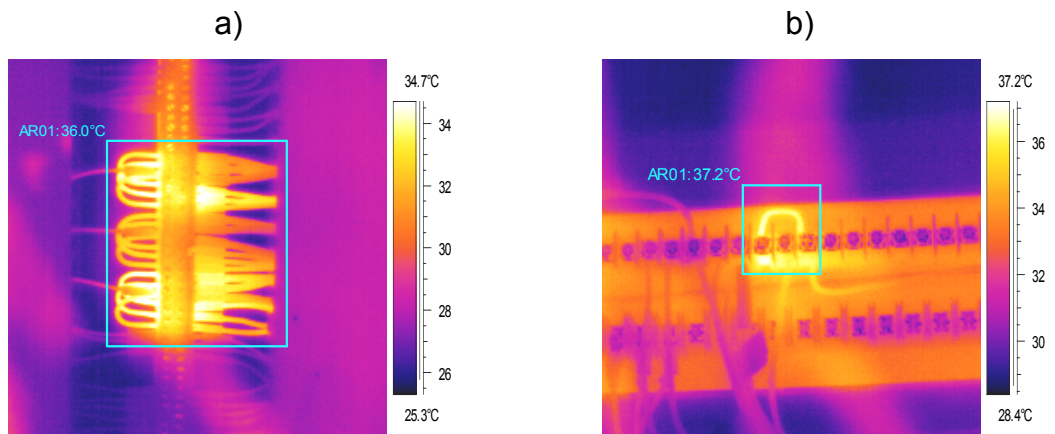
Las imágenes de la figura 31 se grabaron a 1 m de distancia, con la emisividad del polipropileno (0.97), por el forro de los cables. En la figura 31 a, se midió una temperatura ambiente de 23.2°C y una humedad relativa de 46%. Se observa que los cables presentan una temperatura máxima de 36°C. En la figura 31 b, se midió una temperatura ambiente de 26.5°C y humedad relativa de 44%. El puente del cable presenta una temperatura máxima de 37.2°C.

Figura 31. Imágenes térmicas de a) bornera de corriente del panel banco 2, b) puente del relé R2020 del tablero de la línea Guate 6.

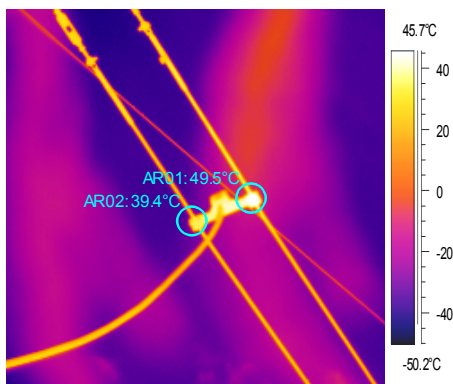
Figura 33. Imagen térmica del conector del cable bajante al apartarrayos de la fase R, en el campo Tactic 1.

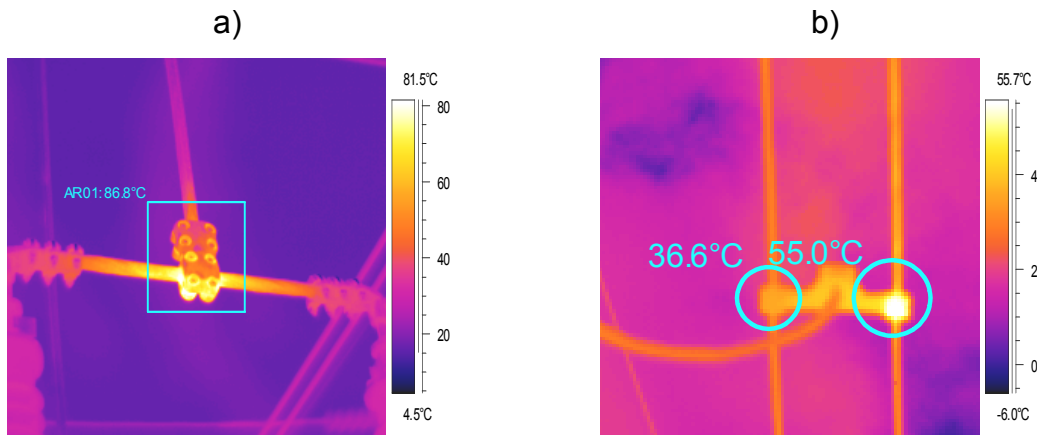
Figura 35. Imágenes térmicas de a) conector del puente entre los seccionadores de barras de 69 kV, en la fase T del campo Guatemala 6, b) conector del cable bajante al apartarrayos de 230 kV, en la fase R del campo Tactic 1.

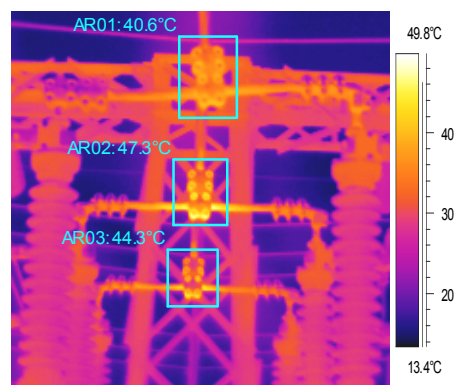
La figura 36 se grabó a 4 m de distancia, muestra que en el conector de la fase central tiene una temperatura máxima de 47.3°C, y la temperatura menor en otra fase es de 40.6°C.

Figura 36. Imagen térmica de los conectores de los puentes entre seccionadores de barras de 69 kV, del banco 3.

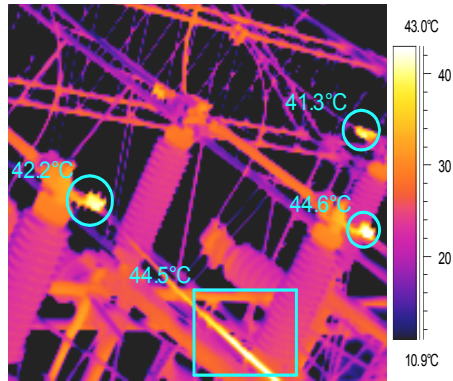
Figura 38. Imagen térmica del seccionador de línea del campo Guadalupe 3, en la inspección de abril.

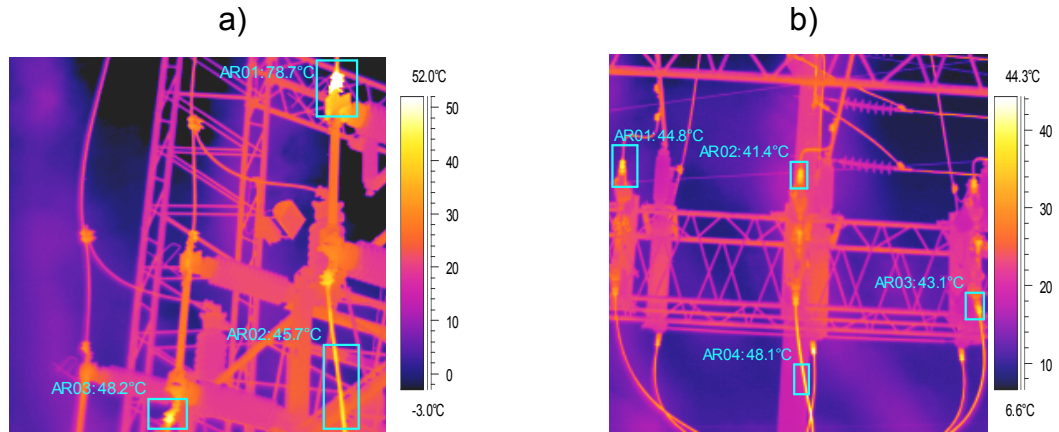
Figura 40. Imágenes térmicas del campo Guadalupe 3, en la inspección de mayo, de a) seccionador de línea, b) seccionador de barra.

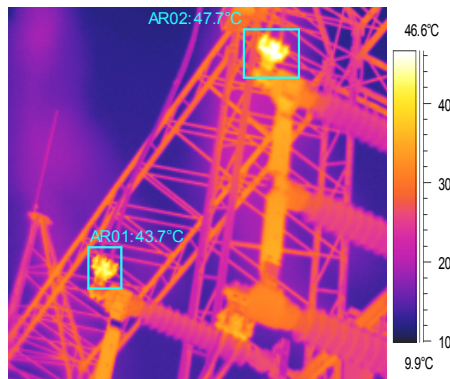
La imagen de la figura 41 se grabó a una distancia de 5 m, con una emisividad de 0.85, temperatura ambiente de 22°C y humedad relativa de 69%. Se observa que el conector de la fase S tiene una anomalía de 47.7°C , en la fase T la anomalía es de 43.7°C mientras que la fase R no presenta anomalías y su temperatura es de 32.3°C .

Figura 41. Imagen térmica de las fases T y S del seccionador de barra de 69 kV, del banco de transformación.

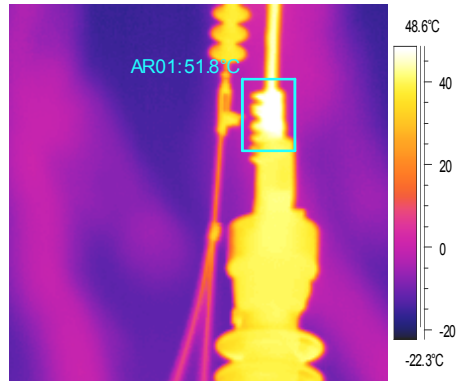
Figura 43. Imagen térmica del seccionador de barra de 138 kV, de la fase T del campo Chiquimulilla.

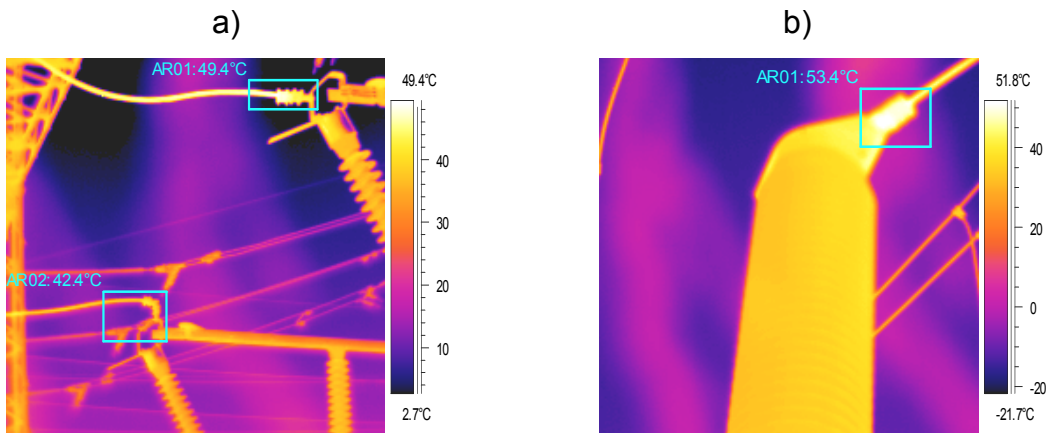
Figura 44. Imágenes térmicas de los campos de 230 kV de a) fases R y S del seccionador de línea del campo Escuintla 2-1, b) interruptor de la fase T del campo Guate Sur 2.

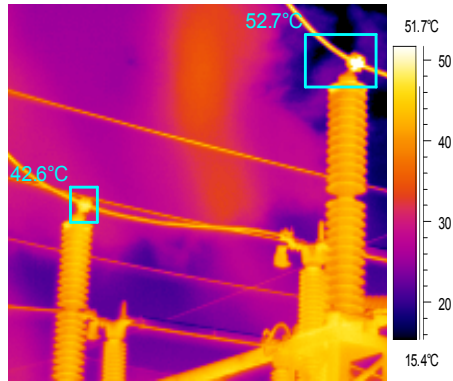
Figura 46. Imagen térmica de los apartarrayos de 138 kV, de las fases R y S del campo Marinalá.

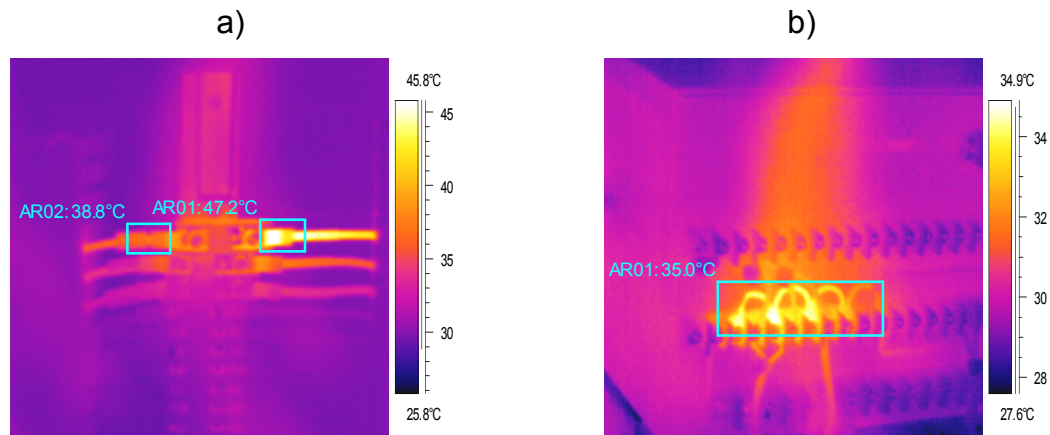
Figura 47. Imágenes térmicas de a) cables de la bornera central del panel de centralización del banco 2, b) puentes del relevador R4002 del tablero de la línea Brillantes.
