Universidad de San Carlos de Guatemala
Facultad de Ingeniería
Escuela de Estudios de Postgrado
Maestría en Artes en Ingeniería de Mantenimiento

**MONITOREO DE ESTADO DE CONDICIÓN DE TORNILLERÍA UTILIZADA
EN UNIONES DE ESTRUCTURAS METÁLICAS DE TORRES DE SOPORTE
DE TRANSMISIÓN ELÉCTRICA**

Mtro. Ing. Carlos Alejandro Alegre Ordóñez

Guatemala, abril de 2019

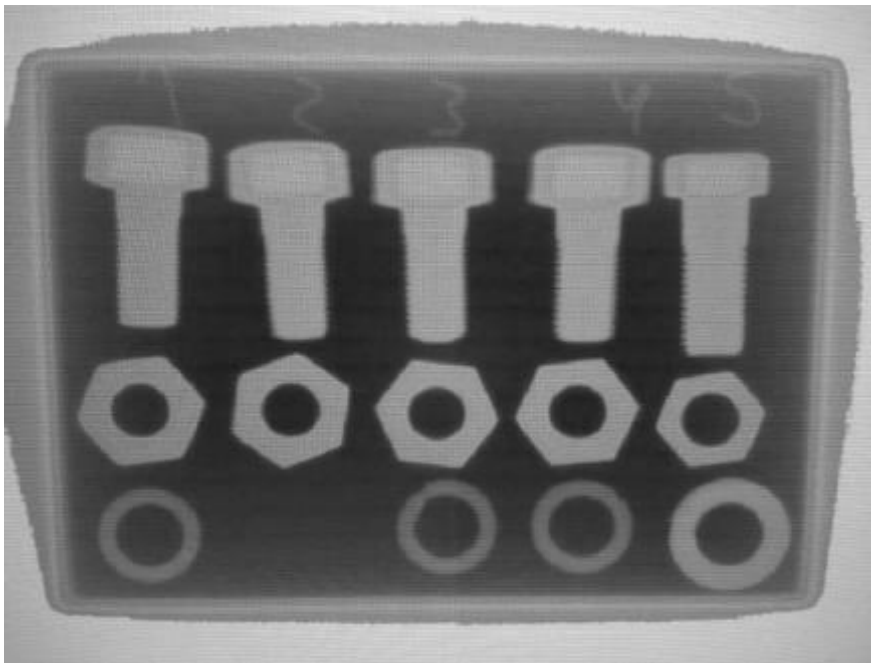
Figura 14. **Primer ciclo de radiación de tornillos**

La figura 14 muestra la vista del primer ciclo de radiación en todas las piezas de tornillería seleccionadas para estudio. Las mismas se encuentran ordenadas de derecha a izquierda con su denominación ascendente.

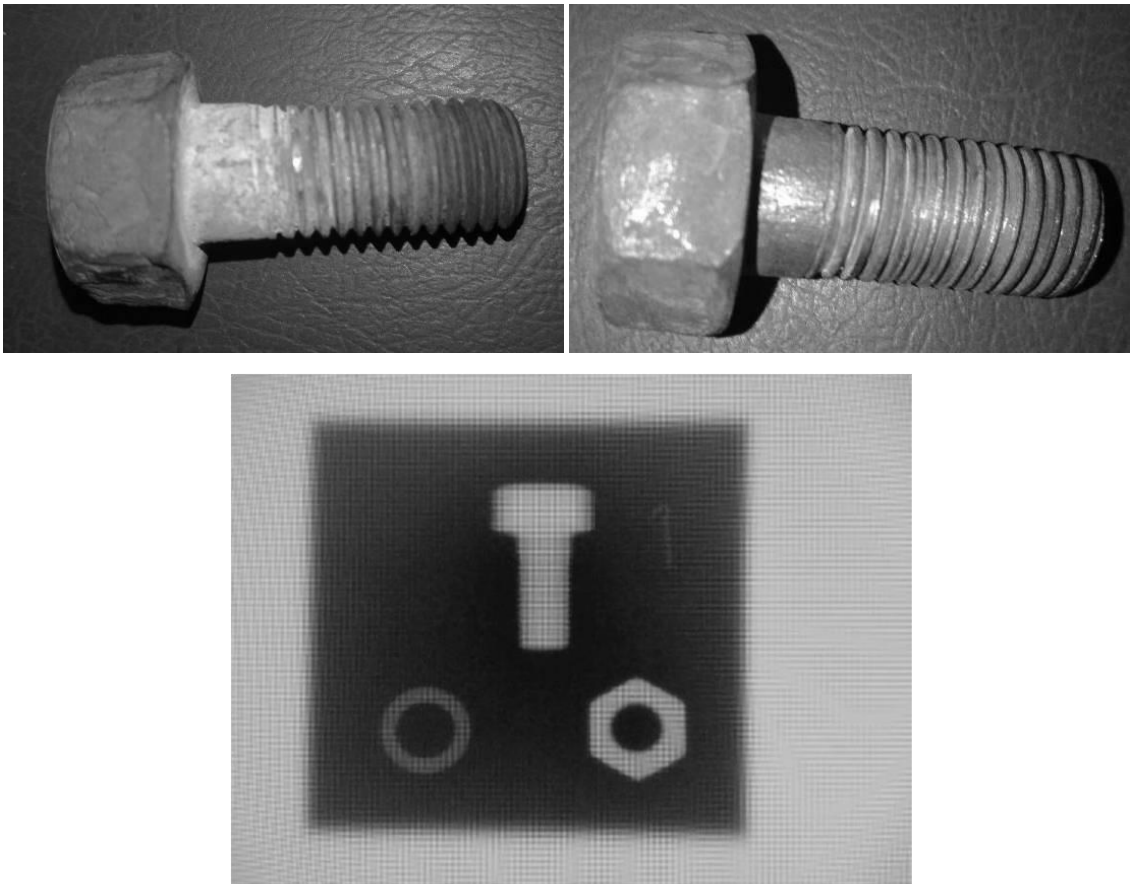
Figura 15. **Tornillo 01**

La pieza tenía tras evaluación, un torque 40 N-m. Presenta corrosión atmosférica y corrosión galvánica con deterioro de pieza. Tras limpieza se evidenció herrumbre y suciedad superficial. Los ensayos de radiología muestran que no evidencia discontinuidades internas.

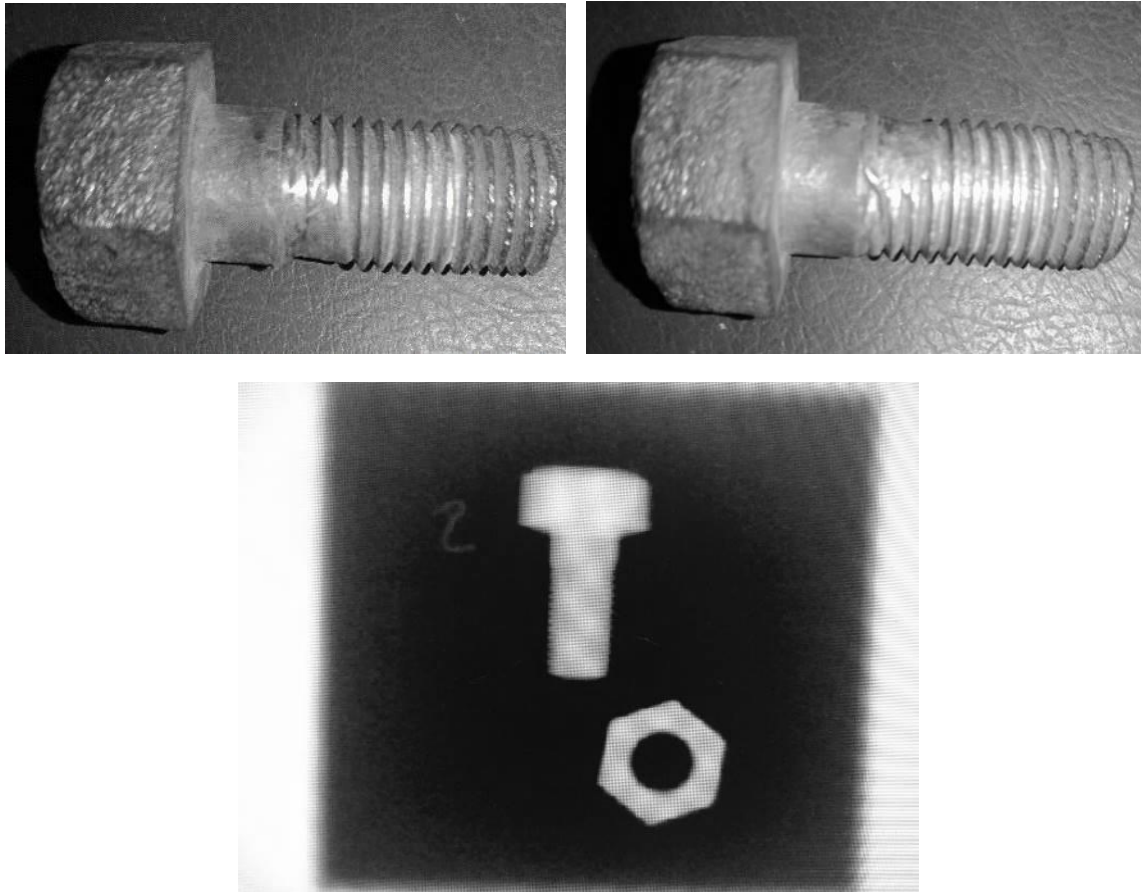
Figura 16. Tornillo 02

La pieza tenía tras evaluación, un torque 20 N-m. Presenta corrosión atmosférica y corrosión galvánica con deterioro pronunciado en la pieza. Tras limpieza se evidenció herrumbre y suciedad superficial, así como grietas en las crestas de los pasos. El deterioro del paso es pronunciado, quedando barrido de su posición contra la tuerca en tres pasos. Su deformación muestra deterioro por desgaste abrasivo en contacto entre piezas. De las inspeccionadas, es la única que no contaba con roldana *in situ*. Los ensayos de radiología muestran que no evidencia discontinuidades internas.

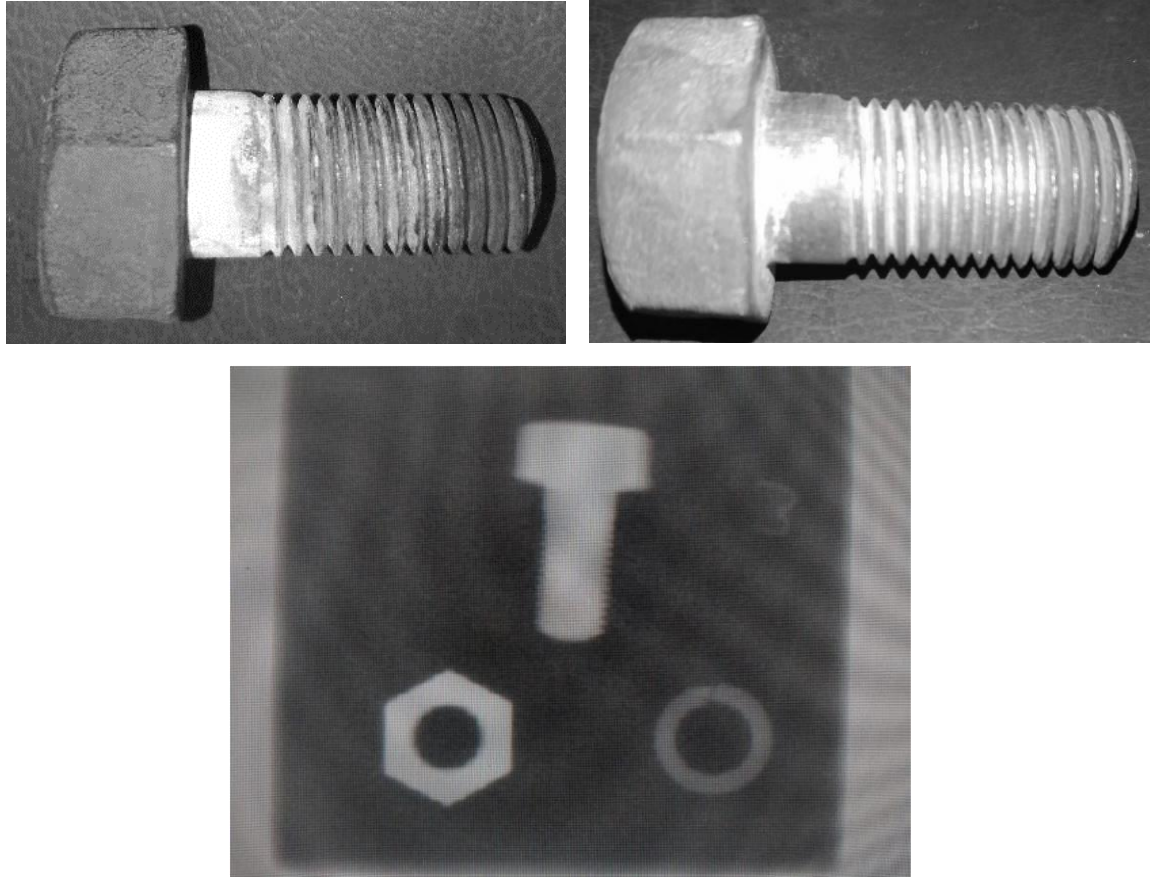
Figura 17. Tornillo 03

La pieza tenía tras evaluación, un torque 30 N-m. Presenta corrosión atmosférica y corrosión galvánica en la pieza. Tras limpieza se evidenció herrumbre y suciedad superficial, así como grietas en las crestas de los pasos. Los ensayos de radiología muestran que no se evidencia discontinuidades internas.

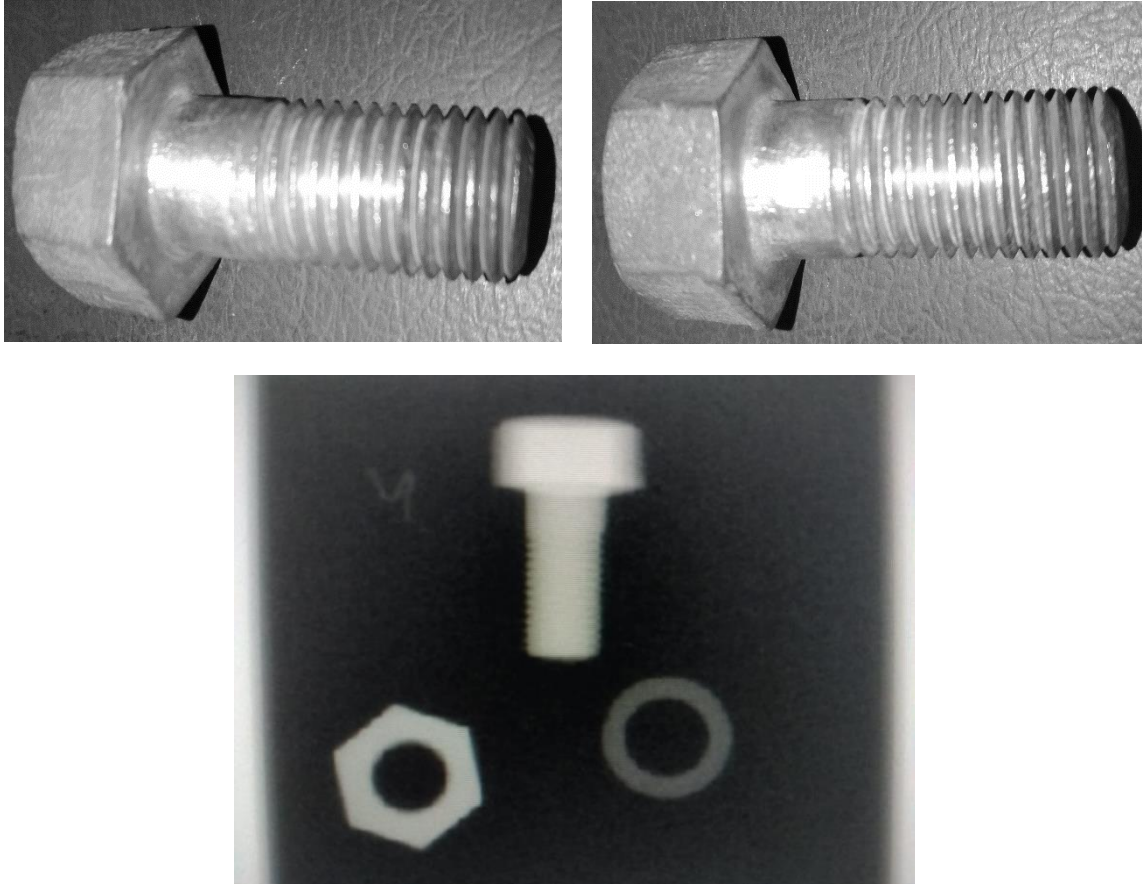
Figura 18. **Tornillo 04**

La pieza tenía tras evaluación, un torque 30 N-m. Presenta corrosión atmosférica y corrosión galvánica en la pieza. Tras limpieza se evidenció herrumbre y suciedad superficial. De las piezas evaluadas, es la unidad que cuenta con menor deterioro superficial; recuperando brillo pronunciado tras el proceso de limpieza. Los ensayos de radiología muestran que no evidencia discontinuidades internas.

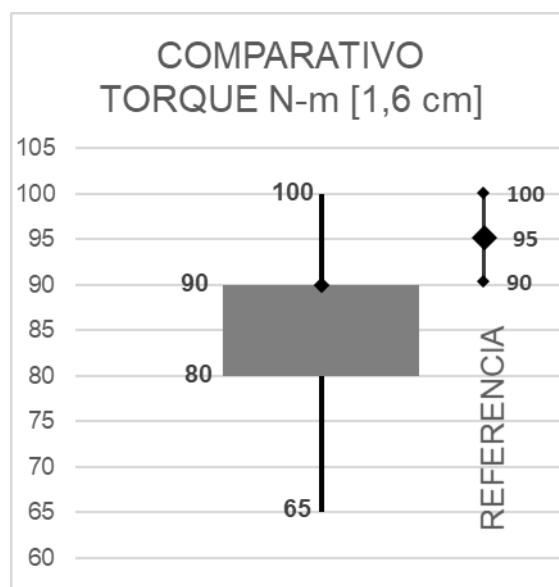
Figura 27. Comparativo 1,6 cm

Conforme lo indicado por Telecom sites (s.f.) el torque al cual se puede considerar aceptable en cada pieza de tornillería es 94,9 N-m. Considerando la incerteza de toma de datos y del equipo (± 10 N-m), los valores iguales o mayores a 85 N-m pueden considerarse aceptables, representando el 73,44 % de los datos obtenidos en medición.

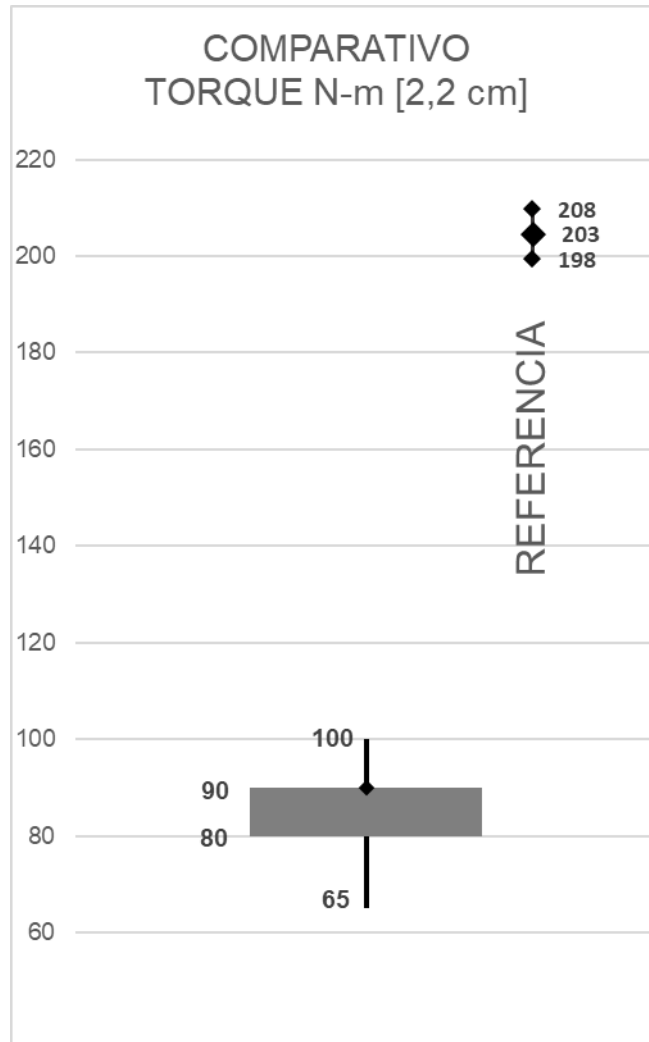
Figura 28. **Comparativo 2,2 cm**

Conforme lo indicado por Telecom sites (s.f.) el torque al cual se puede considerar aceptable en cada pieza de tornillería es 203,4 N-m. Considerando la incerteza de toma de datos y del equipo (± 10 N-m), ninguno de los valores obtenidos está en rango aceptable.
