**CAUSAS DEL DESLIZAMIENTO DEL KM. 78+600 AL KM. 78+800 DE LA
RUTA CENTROAMERICANA CA-9 NORTE, MUNICIPIO DE GUASTATOYA,
DEPARTAMENTO EL PROGRESO**

Ing. Luis Héctor Reyes Reyes

Guatemala, junio de 2020

TRABAJO DE GRADUACIÓN

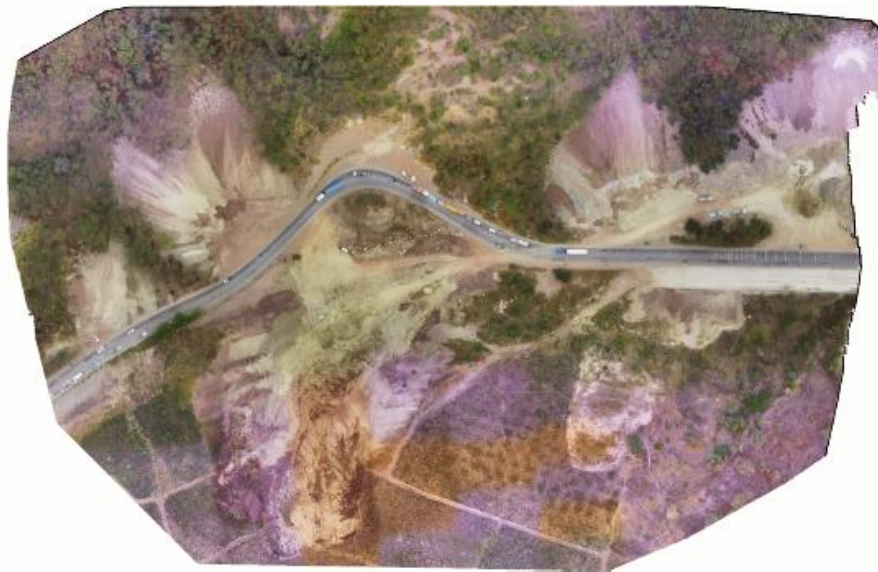
La ladera ubicada en el Km.78+600 al Km.78+800 de la ruta CA-9 Norte físicamente está formada en un área de 37 321,36 m² (3,74 Ha), las elevaciones oscilan entre los 510 msnm a 572 msnm, posee una pendiente máxima de 40,9 %; en lo que respecta al volumen de la masa de suelo se estima entre 300 000 m³ a 350 000 m³ de material perteneciente a la curva de falla del deslizamiento.

Figura 8. Vista del área del deslizamiento del km.78+600 al km.78+800 ruta CA-9 Norte

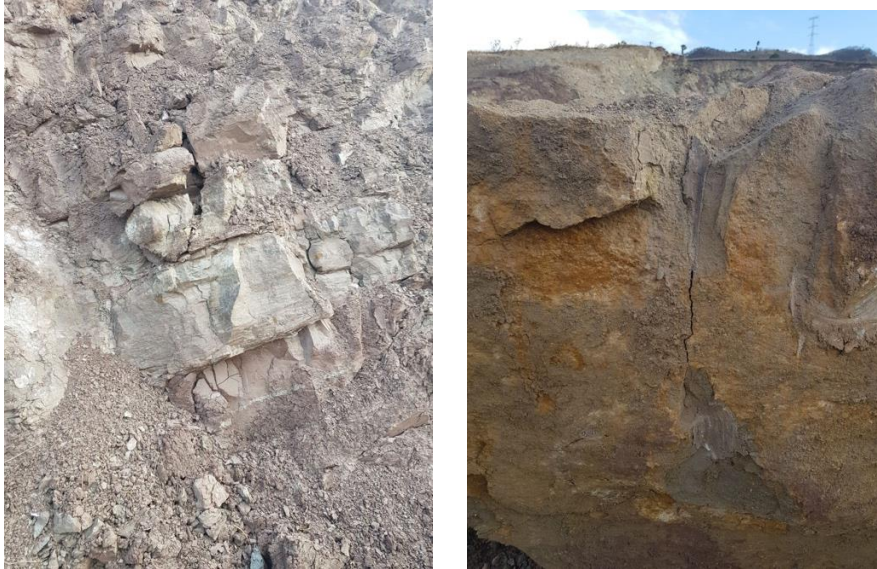
**Figura 9. Muestras de roca aparentemente meteorizadas, deslizamiento
km. 78+600 al 78+800 CA-9 Norte**

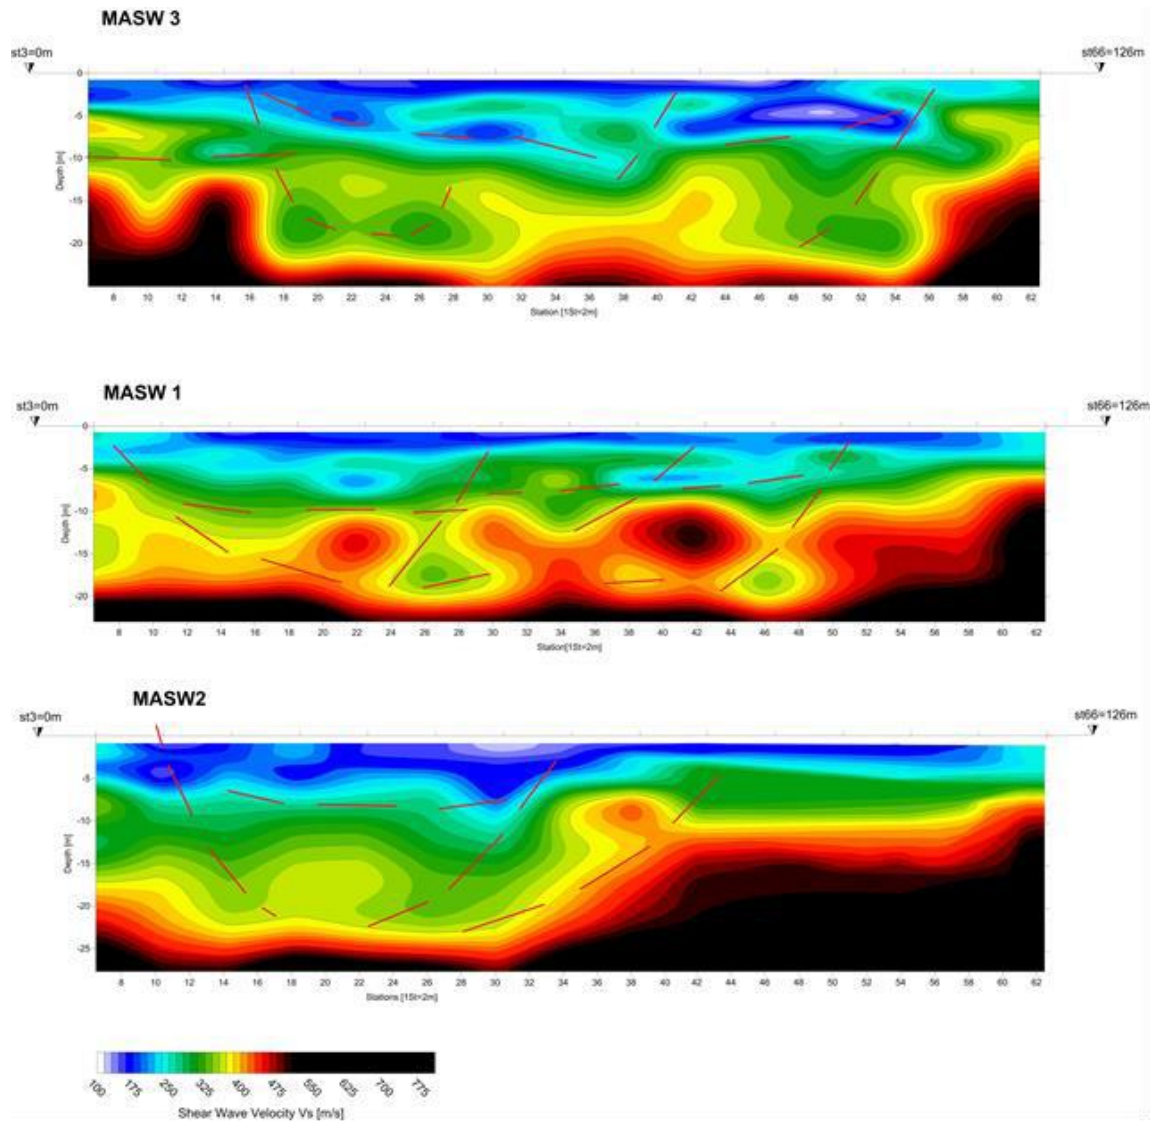
Figura 20. Interpretación estructural de los perfiles de sísmica MASW

El perfil 1 (MASW1) de la figura 20, intermedio a los perfiles 2 y 3, evidencia la situación de los escarpes secundarios y de las paredes del deslizamiento. Lo mismo que en el perfil 3, se reconoce muy bien una superficie de deslizamiento horizontal a los 6,00 y 8,00 m, las superficies laterales continúan a mayor profundidad y fragmentan el macizo rocoso hasta los 18,00 m de profundidad.

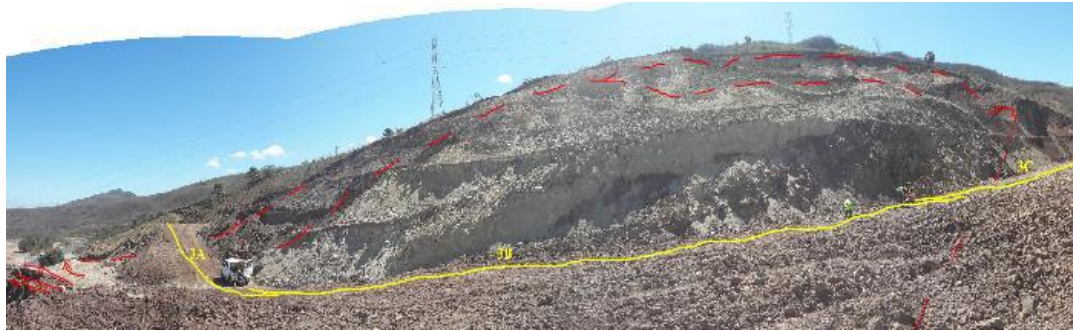
Figura 22. Panorama de los escarpes secundarios y de fracturas de expansión general (vista frontal)

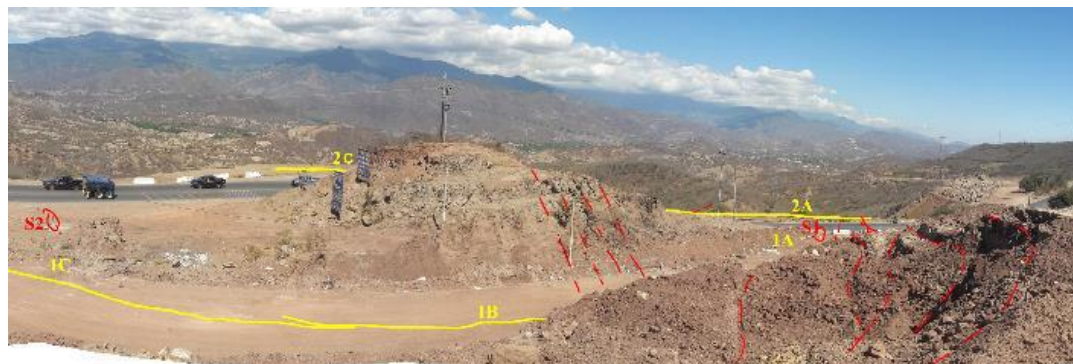
Figura 23. Panorama de los escarpes secundarios y de fracturas de expansión general (vista posterior)

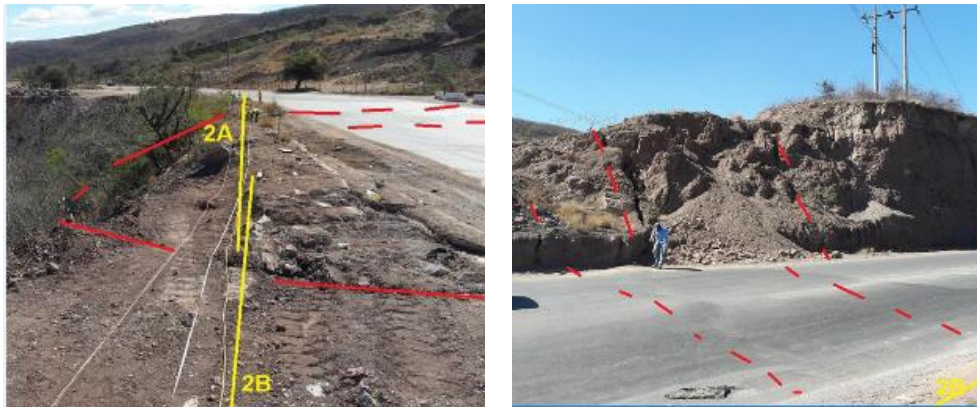
Figura 24. **Bordes (inicio y fin) del área con movimientos constantes en proximidad a la carretera**

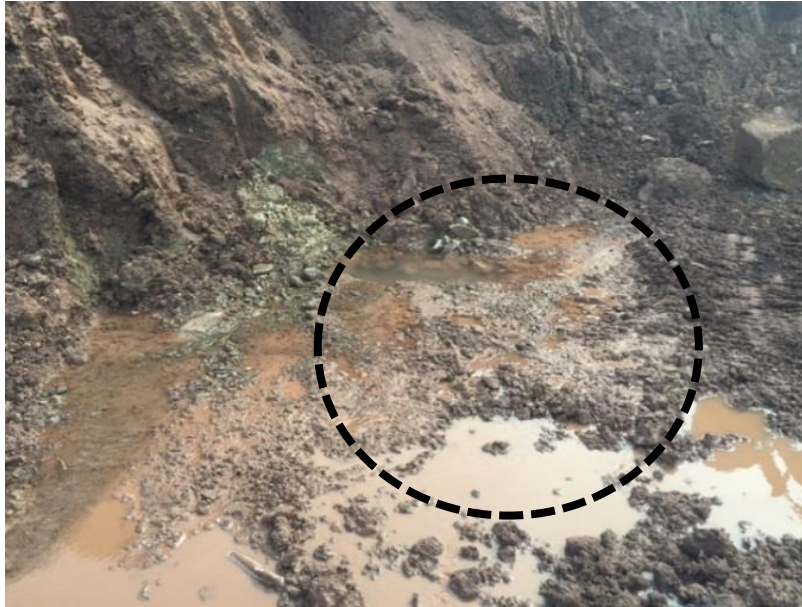
Figura 34. Evidencia del brote de agua en km 78+600

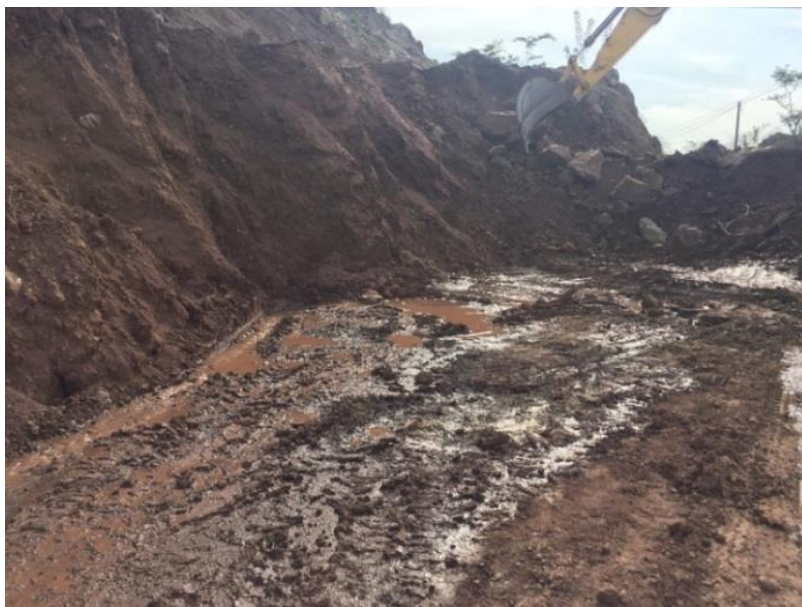
Figura 35. Evidencia del brote de agua en km 78+600

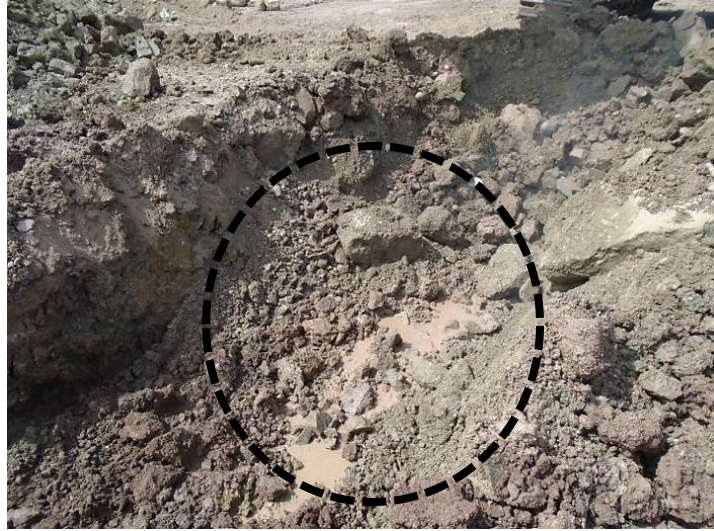
Figura 38. **Brote de agua en km 78+600**

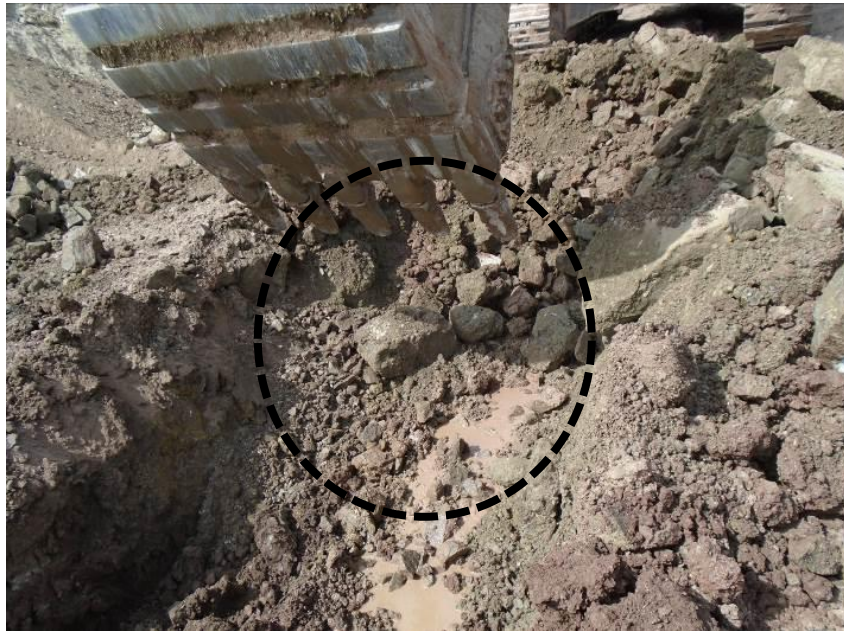
Figura 39. **Brote de agua en km 78+600**

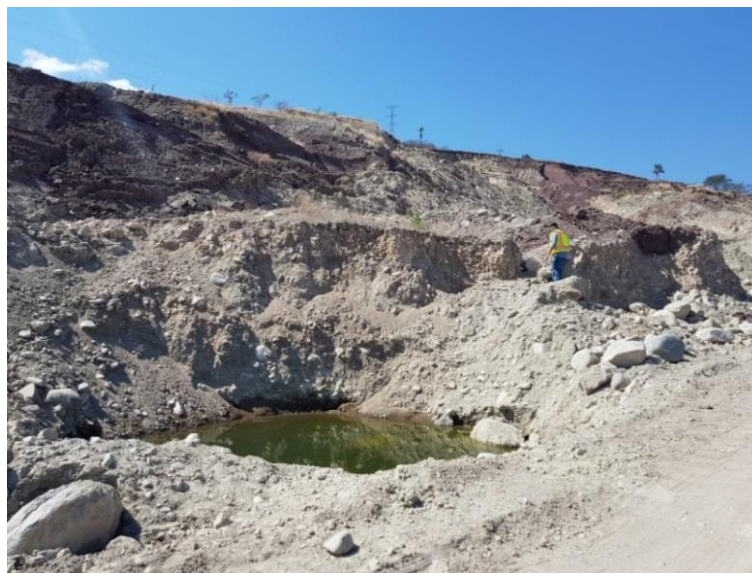
Figura 40. Agua acumulada km. 78+750

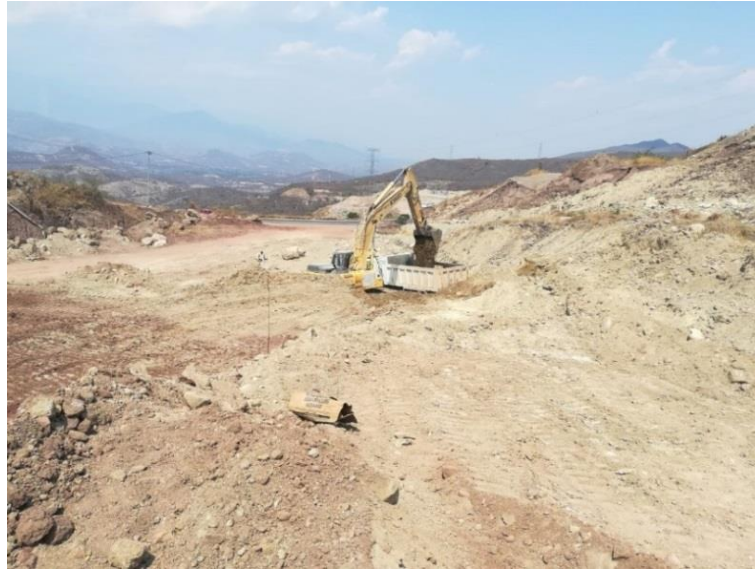
Figura 41. Limpieza y remoción del deslizamiento

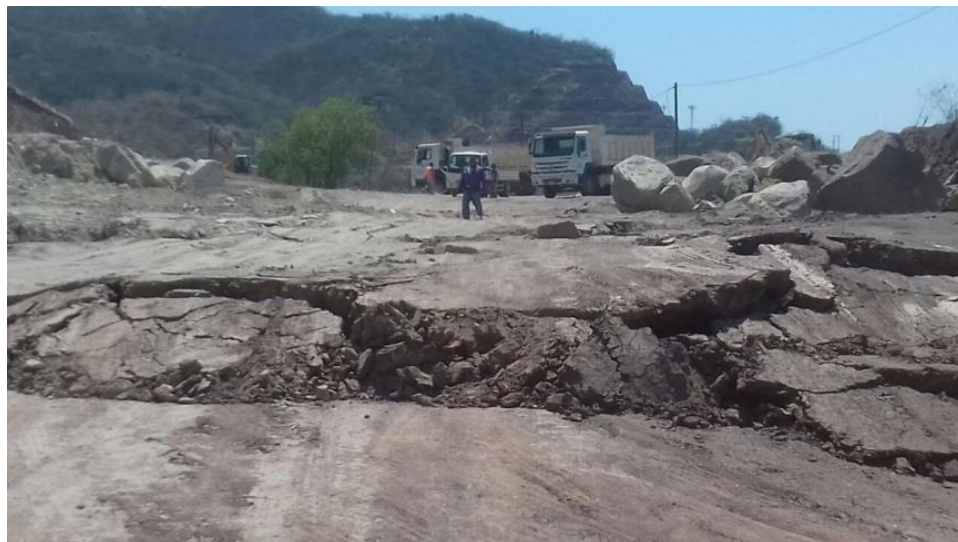
Figura 42. Expansión de arcillas km. 78+700

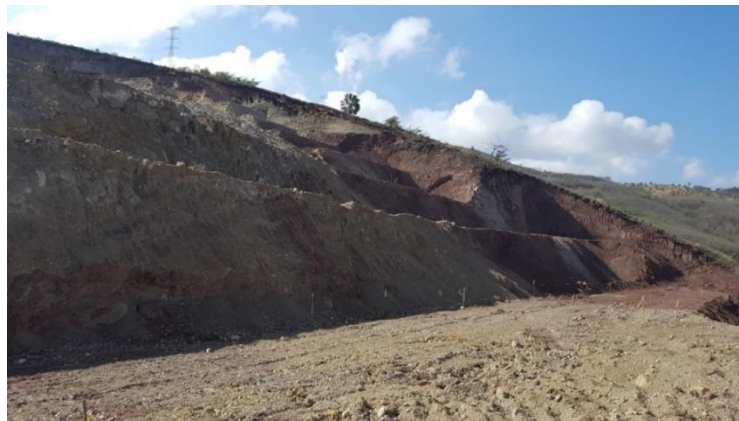
Figura 45. Talud de formación Subinal, diciembre 2016

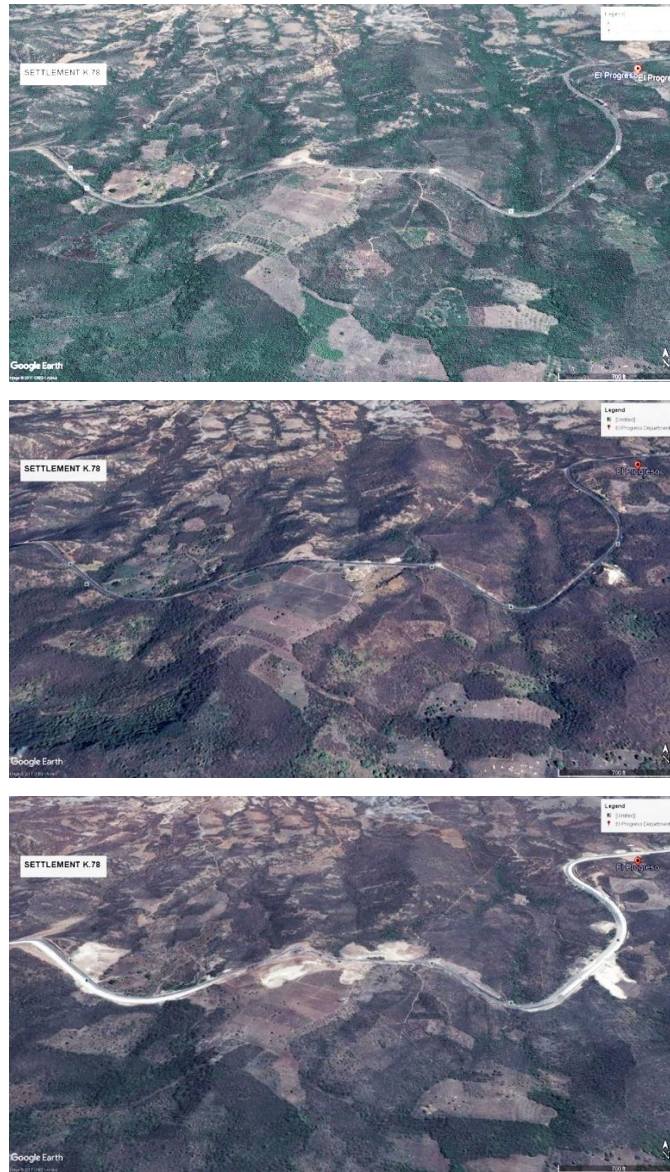
Figura 48. Comparación de imágenes satelitales del área del deslizamiento (2011, 2014 y 2017 según el orden)
