Universidad de San Carlos de Guatemala
Facultad de Ingeniería
Escuela de Estudios de Postgrado
Maestría en Artes en Ingeniería de Mantenimiento

**DESARROLLO DE UN MODELO DE MANTENIMIENTO PREDICTIVO USANDO ENSAYOS
NO DESTRUCTIVOS EN LOS AISLADORES DE POLÍMERO DE UNA LÍNEA DE
TRANSMISIÓN DE 69 Y 138 KV EN EL ÁREA METROPOLITANA**

Guatemala, enero de 2022

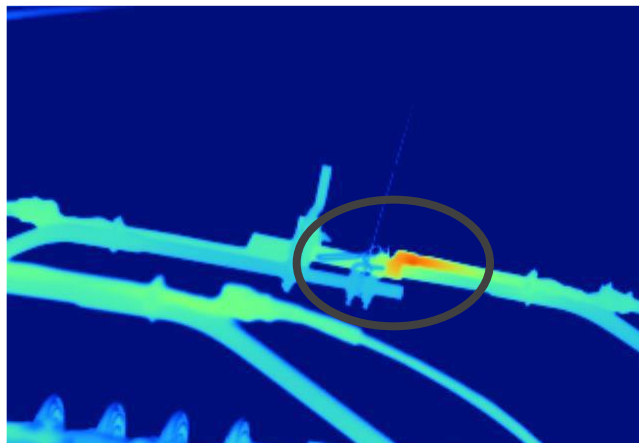
En la siguiente figura se muestra la captura tomada por la cámara termográfica donde se encontró el aumento de temperatura. Según el rango de

Figura 27. **Punto caliente en conexión pernada**

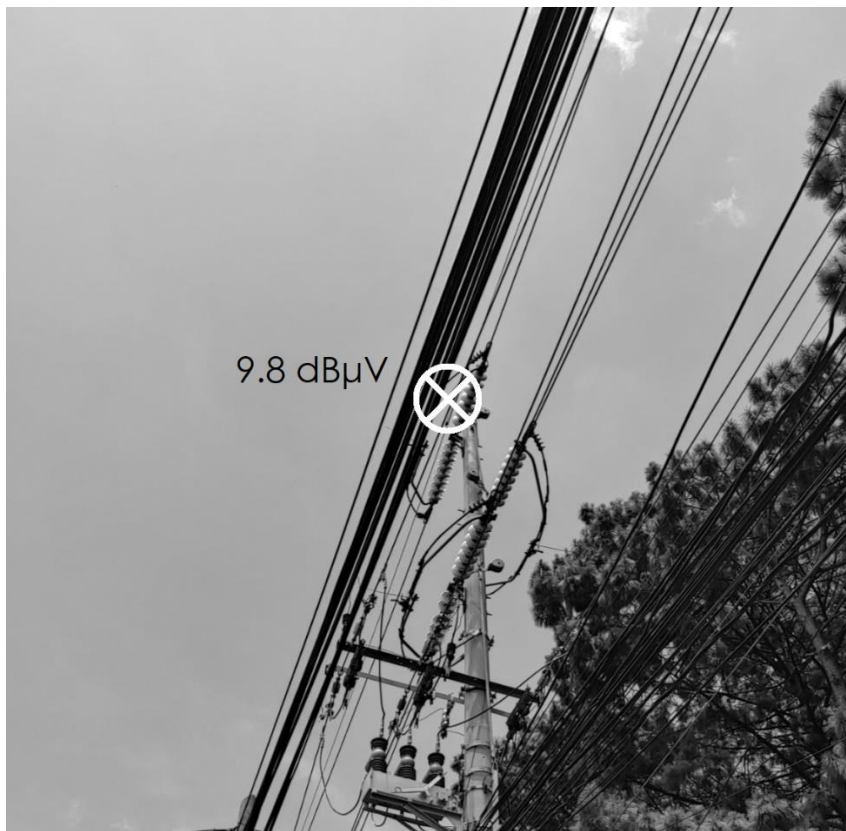
Figura 28. **Ruido en aislamiento**

Es posible percibir un zumbido que se describe como aleatorio e intensidad cambiante, siendo esto un indicador que se tiene un pequeño arco eléctrico. Esto hace que la información brindada por el ensayo termográfico se vea
