Maestría en Artes en Ingeniería de Mantenimiento

**MONITOREO DE ESTADO DE CONDICIÓN DE TORNILLERÍA DE SELLADO DE  
COMPUERTA Y BRIDAS EN UN FILTRO DE TRATAMIENTO DE AGUA EN UNA INDUSTRIA  
CERVECERA**

TRABAJO DE GRADUACIÓN

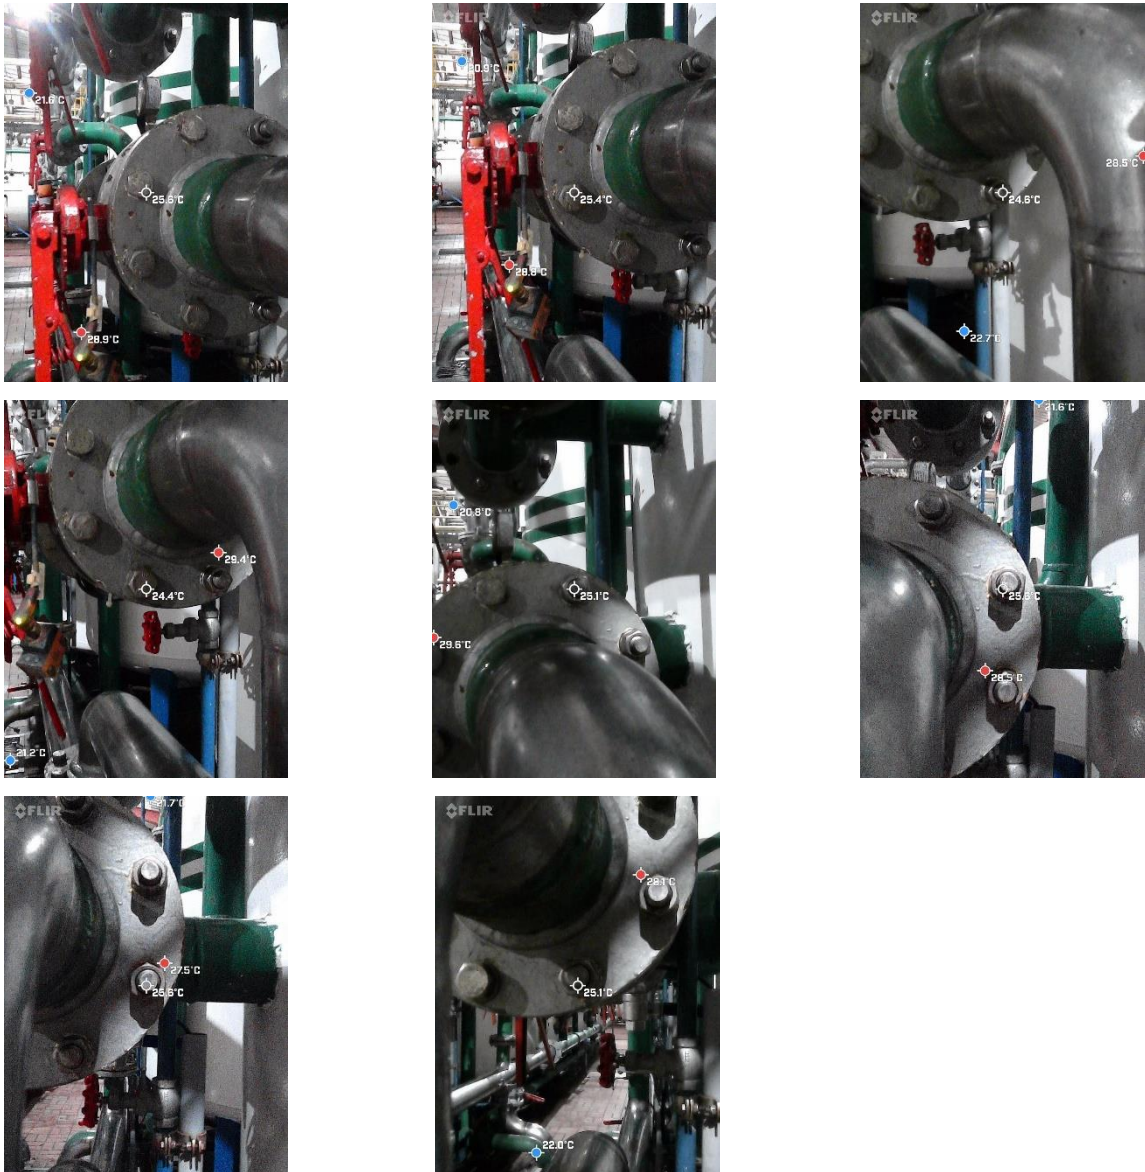
**Figura 25.**

*Nota.* Toma de la temperatura de los 8 tornillos en un juego de bridas. Guatemala, Guatemala.  
Elaboración propia.

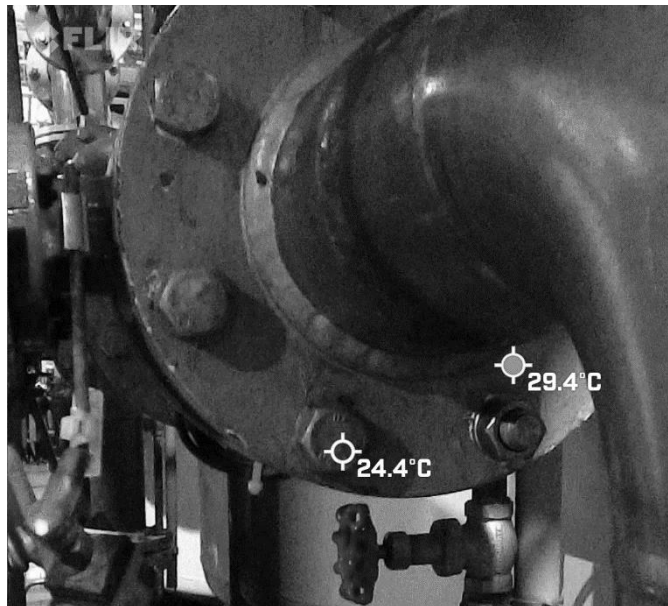
**Figura 26.**

La figura 26 muestra las primeras temperaturas en uno de los ocho tornillos que estaban instalados en las bridas. Las mismas se encuentran montadas bajo las condiciones de operación del filtro de agua, también se muestra un punto alterno siempre al contorno de línea, otra lectura de termografía solo que con una diferencia mayor.

*Nota.* Temperatura del primero tornillo, mostrando la temperatura más alta a un costado. Guatemala, Guatemala. Elaboración propia.

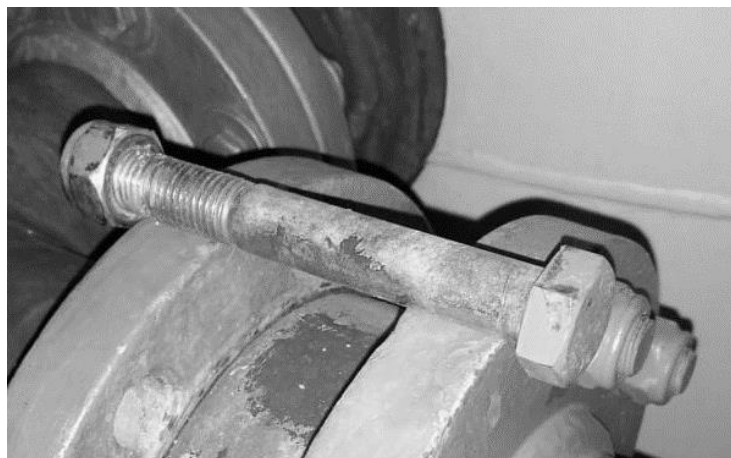
**Figura 27.**

Las figuras 27 y 29 muestran las vistas de los tornillos al momento del desmontaje, la primera muestra el tornillo al momento del desmontaje y la segunda muestra su superficie sucia y con desgaste, aparentemente no sufrió un daño considerable en su superficie.

*Nota.* Estado en que se encontró uno de los tornillos. Guatemala, Guatemala. Elaboración propia,

Las piezas que se evaluaron tenían inicialmente 95 N-m, 70 N-m, 55 N-m, 70 N-m, 85 N-m, 110 N-m, 110 N-m y 110 N-m. Los mismos presentaban corrosión galvánica. Superficialmente presentaban pintura deteriorada, agua y se evidenciaba deterioro en su rosca como varios golpes superficiales por la reinstalación de los mismos.

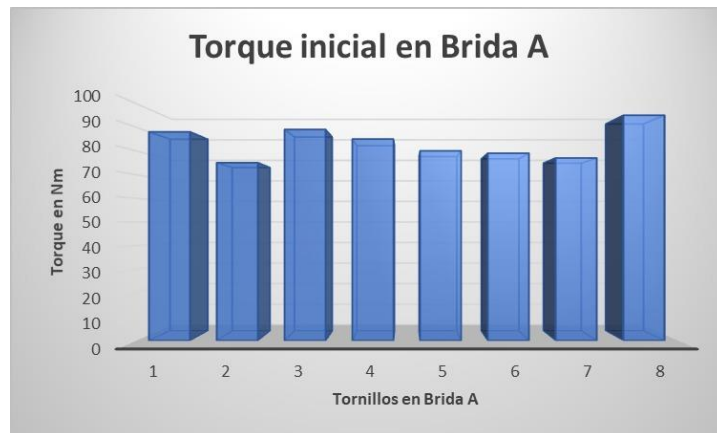
**Figura 32.**

*Nota.* Torque en cada tornillo analizado en brida A. Elaboración propia, realizado con Excel.

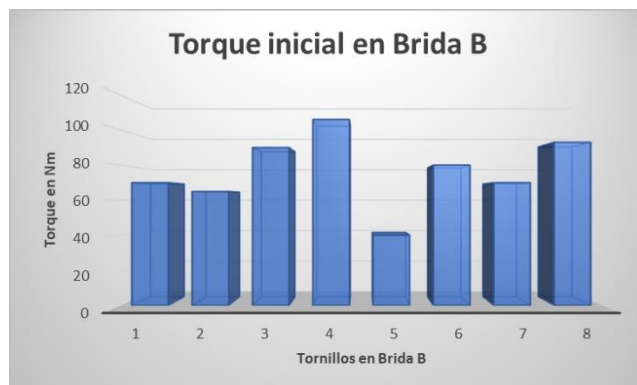
**Figura 35.**

*Nota.* Descripción de torque medio en juego de bridas B. Elaboración propia, realizado con Excel.

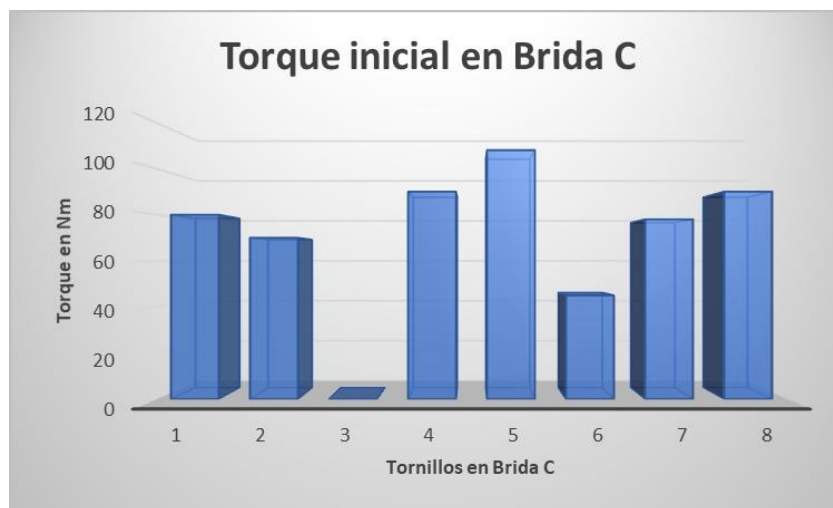
**Figura 38.**

*Nota.* Descripción de torque medio en juego de bridas C, Elaboración propia, realizado con Excel.

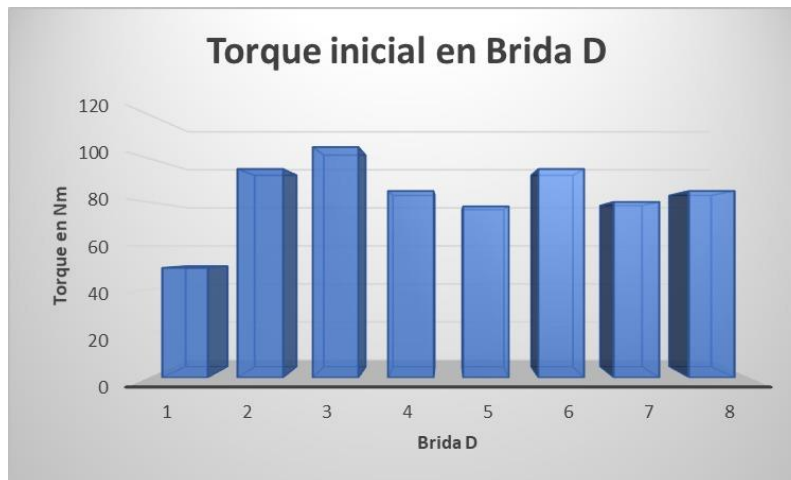
**Figura 41.**

*Nota.* Descripción de torque medio en juego de bridas D. Elaboración propia, realizado con Excel.
