Universidad de San Carlos de Guatemala  
Facultad de Ingeniería  
Escuela de Estudios de Posgrado  
Maestría en Ciencias en Estructuras

**DETERMINACIÓN DE LAS PATOLOGÍAS CORRELACIONADAS AL RIESGO SÍSMICO EN  
ESTRUCTURAS DE MAMPOSTERÍA REFORZADA EN LA CIUDAD DE GUATEMALA**

Guatemala, mayo de 2022

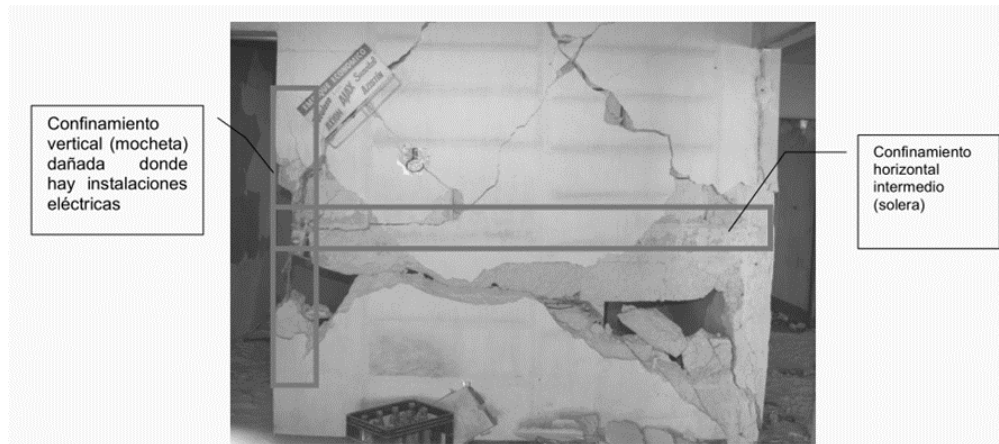
**Figura 24. Muro de block dañado por sismo**

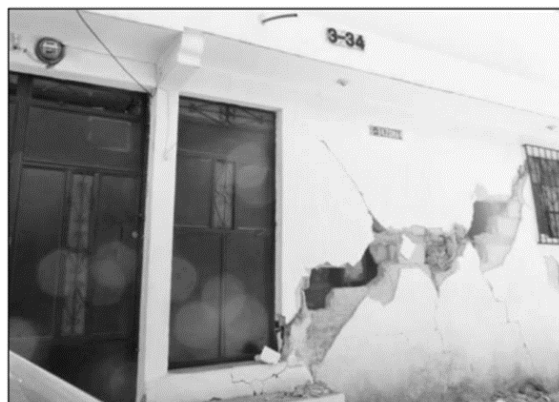
**Figura 25. Muro de block con mochetas deficientes**

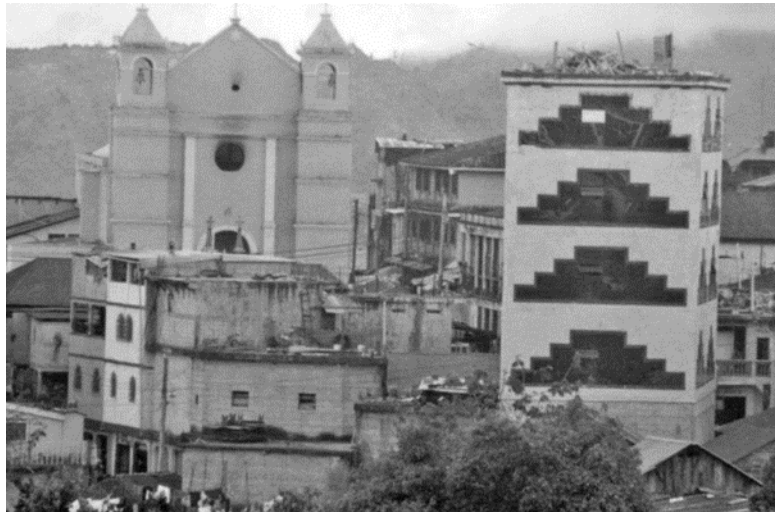
Figura 57. **Edificación con pocos elementos resistentes y altura mayor a tres niveles**

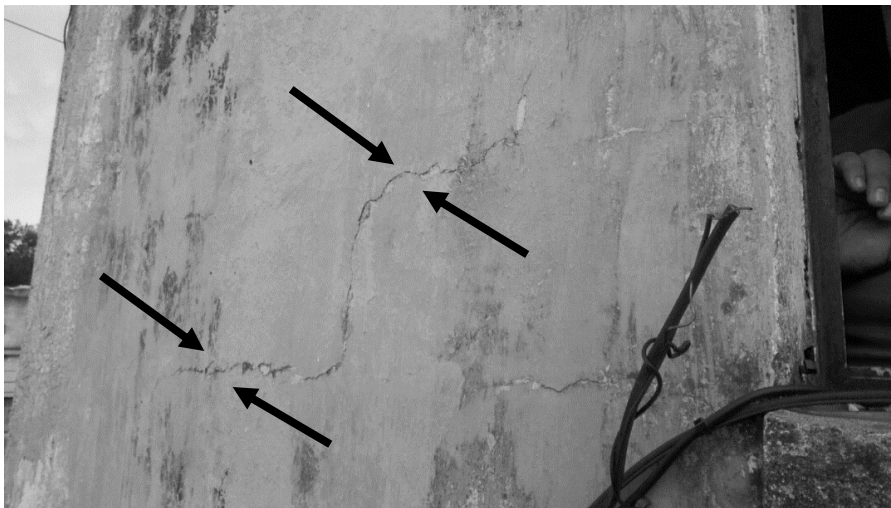
Figura 108. **Patología para ERI = 55**

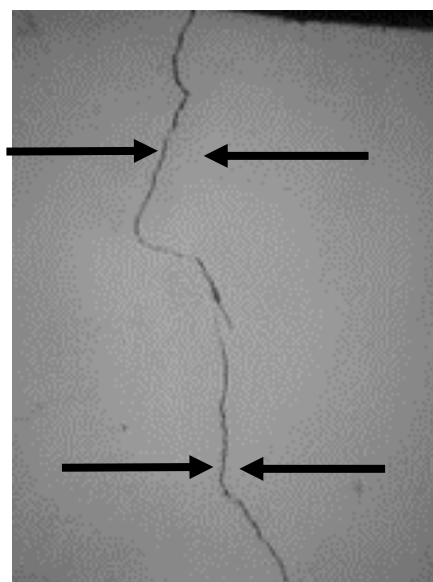
Figura 109. **Patología para ERI = 60**
